**ORDENA MEDIDAS PROVISIONALES PROCEDIMETNALES
QUE INDICA A GOLDEN OMEGA S.A.**

RESOLUCIÓN EXENTA N° 312

Santiago, 28 FEB 2019

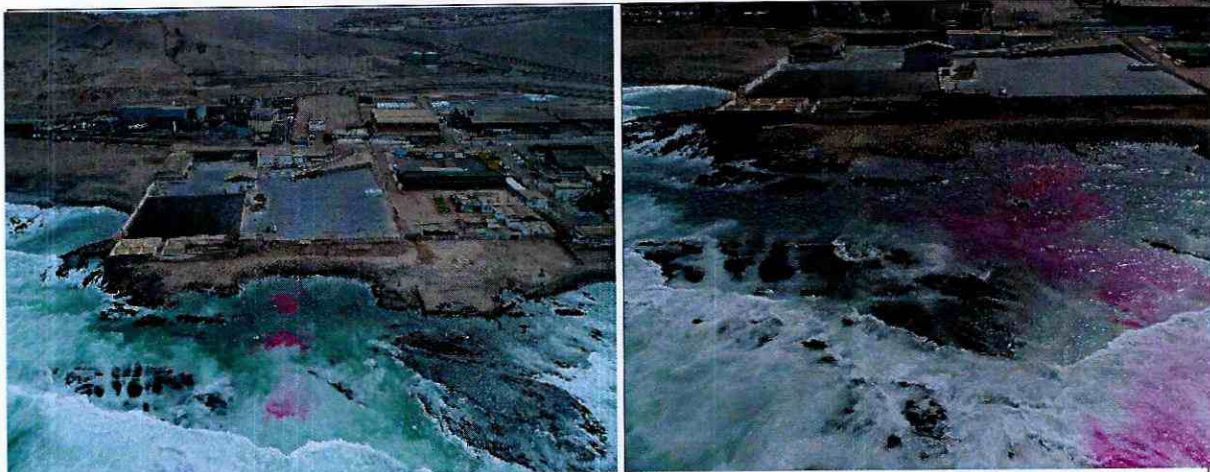
19° Luego, mediante vehículo no tripulado tipo Drone, se procedió a sobrevolar el área marítima donde se emplaza el emisario submarino, obteniendo registros fotográficos y filmaciones, las cuales fueron examinadas y analizadas en gabinete, evidenciándose la presencia de tintes color magenta (propio de la mezcla de la rodamina con los riles de la Planta), al interior de la ZPL.

Fotografía N° 1.	Fecha: 22-10-2018	Fotografía N° 2.	Fecha: 22-10-2018
Descripción del medio de prueba: Tintes de color magenta en distintos sectores del área donde se emplaza el emisario		Descripción del medio de prueba: Área color magenta tomando contacto con playa e intermareal rocoso.

Fuente: IFA DFZ-2018-867-XV-RCA-IA.
