**ORDENA MEDIDA PROVISIONAL PRE PROCEDIMENTAL
QUE INDICA**

RESOLUCIÓN EXENTA N° 341

II. ANTECEDENTES GENERALES DEL PROYECTO "PISCICULTURA COCULE"

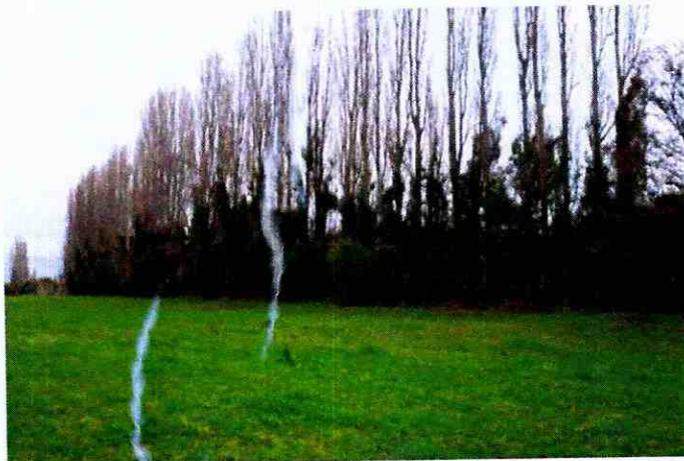
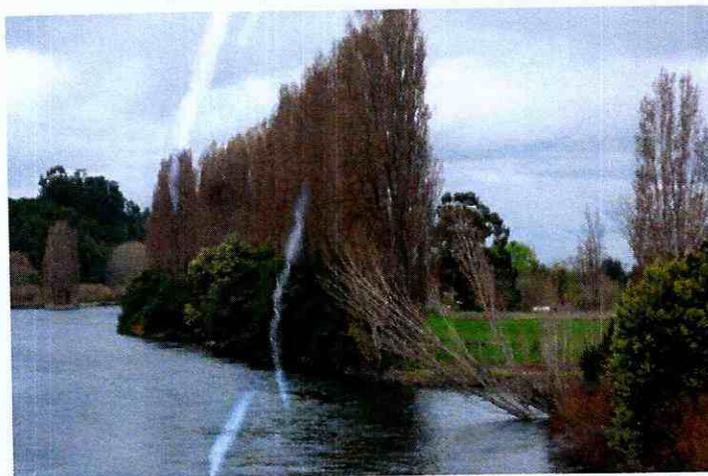
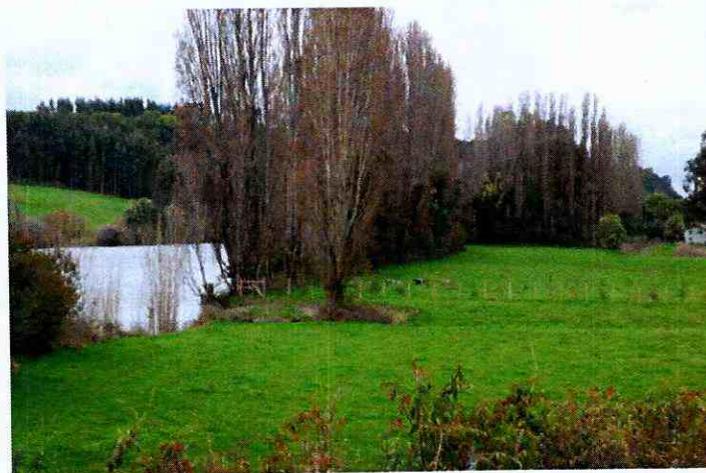
Fotografía N° 1, 2 y 3. Vista general del predio. Registro fotográfico DIA proyecto
"Piscicultura Cocule"

Caracterización arbustiva ribereña:

Vista del predio y cortina natural desde pte. FFEE:

Vista desde el poniente, predio, rio, cerco y arborización:

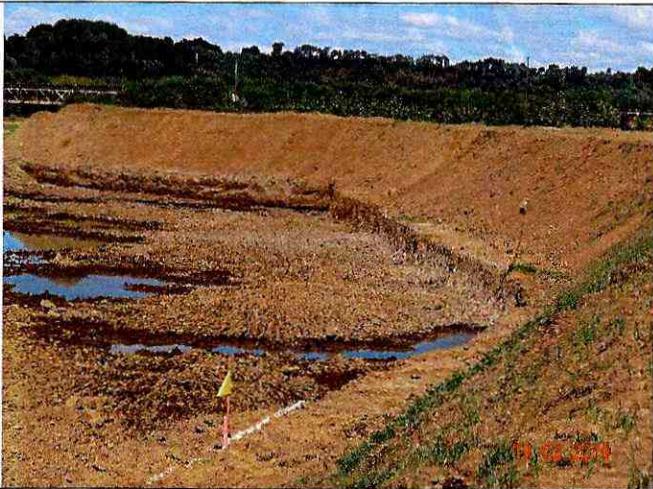
Fotografía 4	Fecha: 19/02/2019
Descripción del medio de prueba: Vista de norte a sur del pretil de contención. Se aprecia magnitud de altura y material de escarpe.

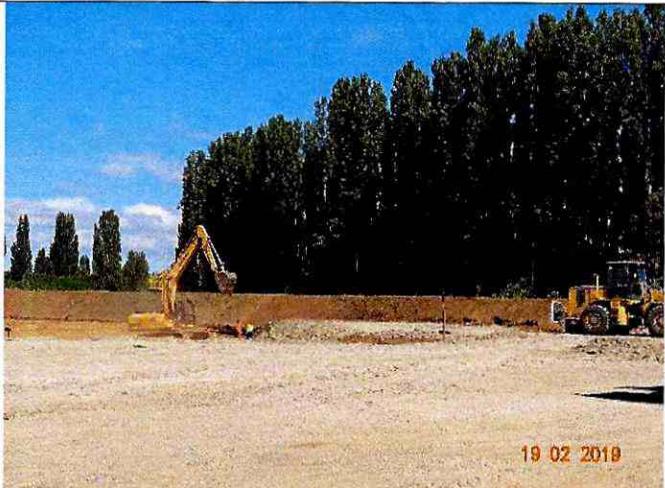
Fotografía 3	Fecha: 19/02/2019
Descripción del medio de prueba: Vista de sur a norte del pretil de contención construido aledaño a la ribera del río Bueno.

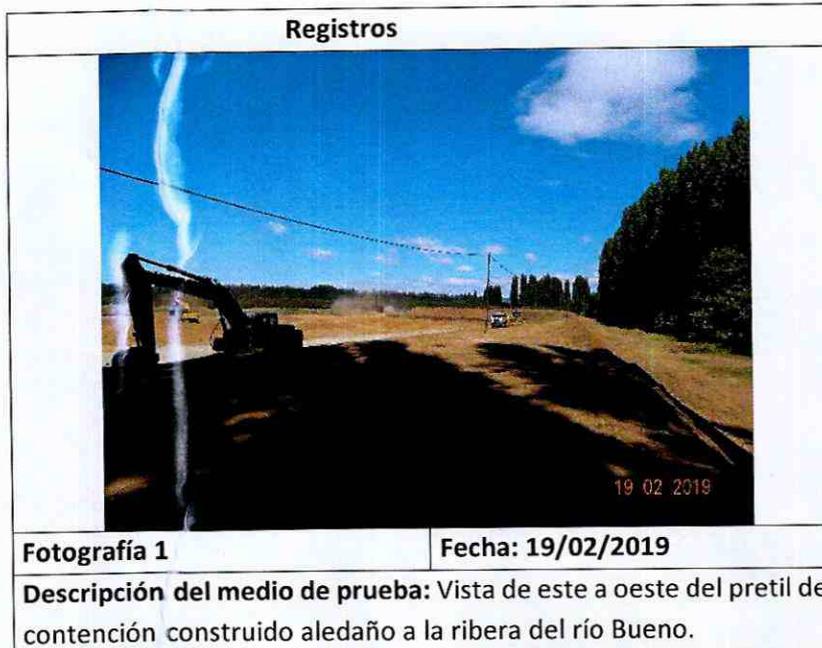
Fuente: SMA. Memorandum ORLR N° 006/2019. Actividad de fiscalización de 19 de febrero de 2019.

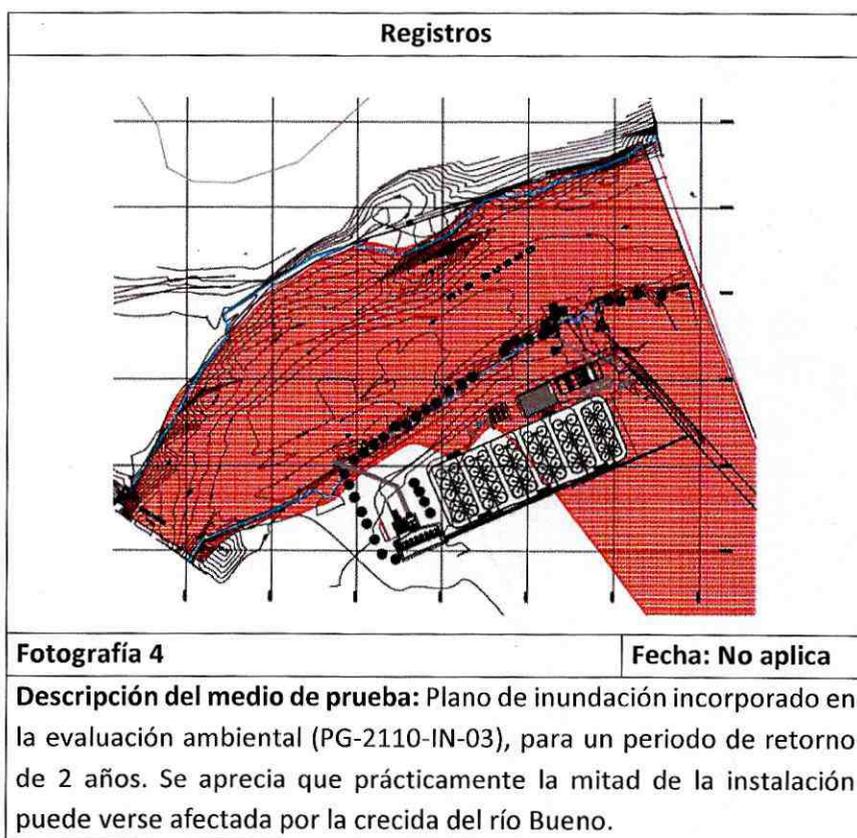
atendida su precaria materialidad, que en caso de crecida del Río Bueno el proyecto se vea afectado gravemente. De esta forma, mediante la presente medida provisional no solo se pretenden cautelar bienes jurídicos de carácter ambiental, sino también la seguridad y vida de las personas, así como las mismas instalaciones del proyecto:
