ORDENA MEDIDAS PROVISIONALES PRE PROCEDIMENTALES QUE INDICA A VERTEDERO DICHAM

RESOLUCIÓN EXENTA Nº 488

#### ANTECEDENTES GENERALES DEL "VERTEDERO DICHAM"

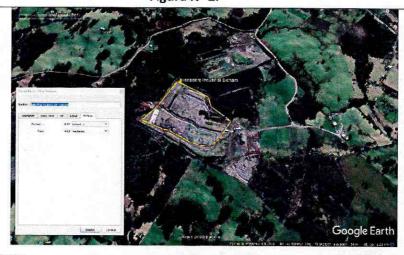
Figura N° 2.

"El titular ha superado la superficie establecida en la RCA N° 436/2010. (lo resaltado es nuestro) Lo anterior queda constatado con la presentación a continuación de imágenes extraídas del Google Earth, más el peritaje realizado en terreno, donde se realizó un recorrido georreferenciando de varios puntos, a través de la canalización de aguas lluvias, con lo es posible determinar que la superficie predial que involucra el proyecto corresponde a 6.99 hás.". Lo anterior se expresa en la siguiente figura:

Imagen N° 4 : Imagen de Google Earth permite visualizar la totalidad del predio ocupado por el Sr. Hernandez, el peritaje realizado en terreno es posible determinar que la superficie ocupada por residuos a la fecha de la fiscalización corresponde a 4,51 hás.

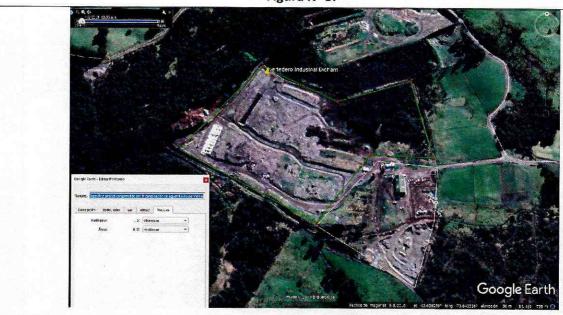
Figura N° 3.

16. Luego, considerando la canalización perimetral del proyecto asociado a aguas lluvias, la superficie aumenta a 6.99 hás., tal como se expresa en la siguiente figura:

Imagen N° 5 : imagen de Google Earth permite visualizar la totalidad del predio ocupado por el Sr. Hernandez, con el peritaje realizado en terreno, es posible determinar que la superficie predial que involucra desde donde se encuentra la canalización perimetral de aguas Iluvias corresponde a 6.99 hás.

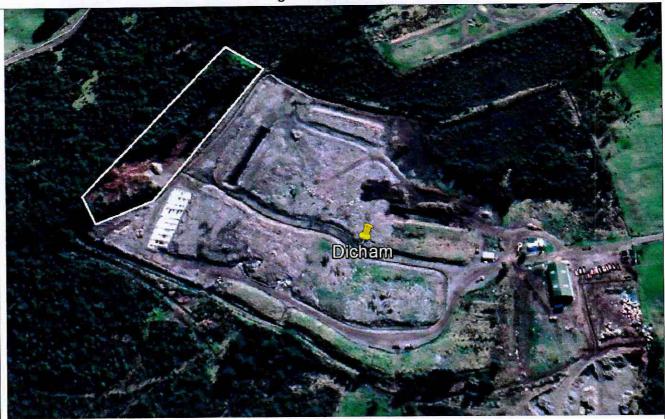
Figura N° 4.

17. Por su parte, la segunda conclusión a la que se arriba luego del análisis de la fiscalización realizada al proyecto es que "El titular, ha generado líquidos lixiviados durante la operación del Vertedero Industrial Controlado Dicham, por cuanto los residuos estuvieron en contacto con precipitaciones, los cuales fueron acumulados gravitacionalmente en el lado Oeste del vertedero, en una superficie aproximada de 1.000 m2. Dicha acumulación, ha generado impactos en el bosque nativo en este sector, particularmente en los coihues que allí se encuentran, desecados [...]". Lo anterior se expresa en las siguientes imágenes:

Imagen N°: En color blanco polígono lado oeste del vertedero, donde se acumularon liquidos lixiviados.

• Respecto a la acumulación de líquidos lixiviados en el sector oeste del predio, especificado en las fotografías comprendidas en la presente resolución, se deberá proceder a su eliminación definitiva. Asimismo, se deberá informar respecto del volumen total, a través de una medición o estimación de éste luego de que se haya retirado completamente. Además, se deberá realizar una caracterización de los líquidos lixiviados utilizando para ello los parámetros que se señalan en el Artículo 47 del D.S. 189/2005 del Ministerio de Salud e informar sobre el lugar de tratamiento y disposición final.

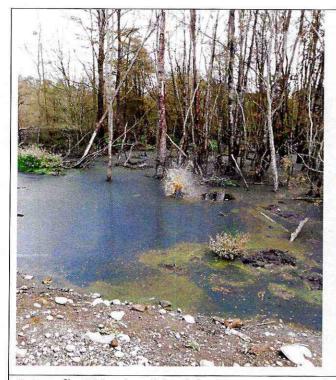
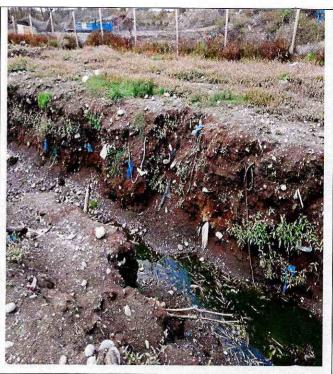
#### Imagen N° 2 y 3.

Fotografía N° 5: Canales perimetrales de aguas Iluvias

25. Tal como se mostró en la Imagen N° 3 de la presente resolución, se acreditó la presencia de restos de plásticos y cabos fuera de las zanjas destinadas al efecto, específicamente se detectaron en los canales perimetrales de aguas lluvias, situación que a juicio de este Superintendente es suficiente para dar por acreditado un deficiente manejo de los residuos y su disposición, cuestión que si bien por si misma y aisladamente considerada no permite directamente justificar un riesgo de daño inminente al medio ambiente, tomando en consideración la globalidad de los hechos descritos, es posible concluir que, al menos, existen deficiencias en los procedimientos de manejo de residuos que deben ser subsanados en conjunto.

• Respecto a aquellos líquidos lixiviados que escurren a canales de aguas lluvias, se deberá proceder a su eliminación y su control deberá efectuarse al interior del vertedero.

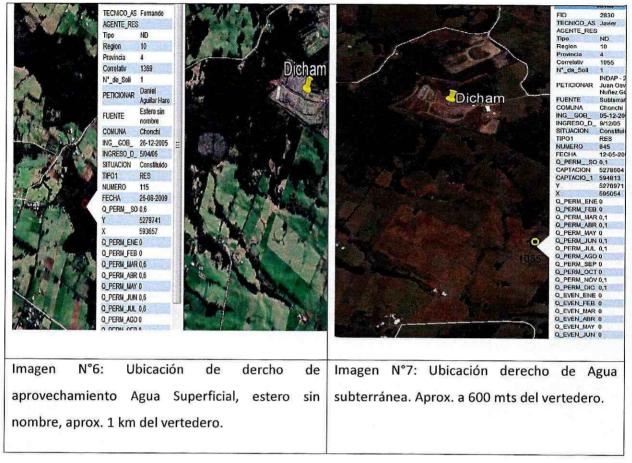
fiscalización realizada, en materia de Hidrogeología del sector, se ha determinado que la ubicación actual del sitio de disposición final de la comuna de Chonchi se encuentra en las coordenadas 18G, 594816.00 m E y 5279737.00 m S (WGS-84). Según el catastro de derechos de agua de la Dirección General de Aguas de la Región de Los Lagos, aparece que, aguas abajo del Vertedero Dicham un derecho consuntivo de un estero sin nombre a una distancia de aproximadamente 1 km, y un derecho de agua subterránea en una distancia de al menos 600 mts., los cuales potencialmente podrían verse afectados por una posible contaminación producto de la generación de lixiviados liberados al ambiente desde el proyecto. Los derechos de aguas y su ubicación en referencia al vertedero se expresa en la siguiente figura:

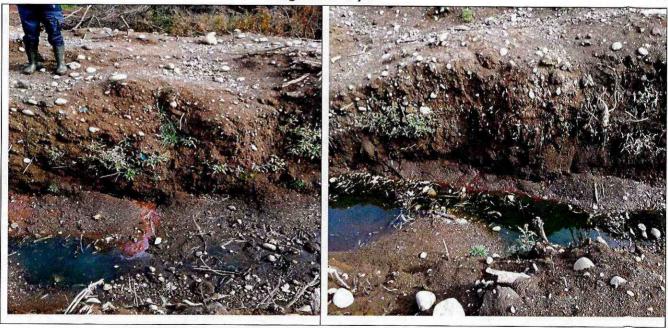
Imágenes N° 5 y 6.

23. De esa forma, tal como se ha señalado, la RCA 436/2010, apartado 3.3 Manejo de Lixiviados, indicó que: [...] se puede señalar, que no se generarán lixiviación durante la operación del Vertedero Industrial Controlado Dicham, por cuanto los residuos no estarán en contacto con precipitaciones [...] (lo resaltado es nuestro). Al respecto, la fiscalización de 4 de abril de 2019, da cuenta de la generación de lixiviados por parte del proyecto, que se desbordan hacia un predio vecino del lado oeste, tal como fue señalado en las imágenes N° 1 y 2 de la presente resolución, situación que puede ser reforzada con las imágenes siguientes:

Fotografía N°7: Afloramiento de líquidos lixiviados en canal de aguas lluvias en pared lado oeste del vertedero Fotografía N°8: Detalle de la foto anterior con afloramiento de líquidos lixiviados en canal de aguas lluvias en pared lado oeste del vertedero.
