**ORDENA MEDIDAS PROVISIONALES PRE-  
PROCEDIMENTALES QUE INDICA**

**RESOLUCIÓN EXENTA N° 936**

## II. ANTECEDENTES GENERALES DEL PROYECTO "VERTEDERO CORCOVADO"

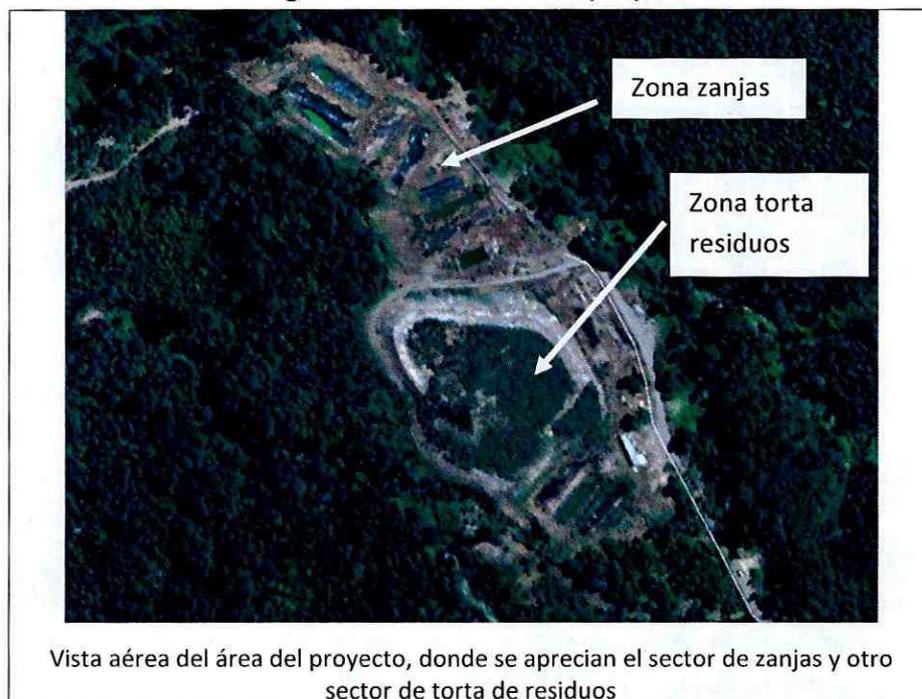
Imagen N° 2. Vista aérea del proyecto.

7. Actualmente el proyecto se encuentra en fase de abandono, pero sin que el titular haya realizado adecuadamente las acciones comprometidas en sus autorizaciones ambientales respecto de la mencionada "Etapa de Abandono", y que dicen relación principalmente con haber sellado las zanjas al cumplir su vida útil. Al respecto, a partir de la inspección ambiental realizada por esta SMA con fecha 13 de junio de 2019, se detectaron: a) zanjas que se encuentran en mal estado; b) zanjas con acumulación de gas; c) zanjas con afloramiento de lodo expuesto y escurrimiento superficial; y, d) incorrecto manejo de aguas lluvias.

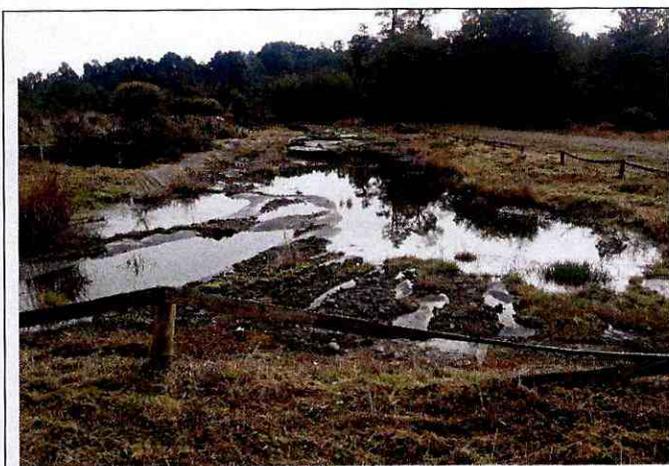
#### Imagen N° 3 y N° 4

14. De esa forma el Memorándum N° 029/2019 señala y concluye que: *“las actividades de fiscalización ambiental en cuanto a los hechos constatados, (...) se señala que la zanja que se encuentra en mal estado, con acumulación de gas, con afloramiento de lodo expuesto y escurrimiento superficial, corresponde a la zanja contigua a la del evento ocurrido en abril de 2011[...]. Además, se observa que las zanjas se encuentran abandonadas, sin realizar las acciones comprometidas en la resolución de calificación ambiental en la Etapa de Abandono, y que dicen relación con “el sello de las zanjas al cumplir su vida útil, para posteriormente incorporar una cobertura final con: 0.2 m material limo arcilloso de coeficiente de permeabilidad  $K= 10 - 7$ ; 0.2 m grava; 0.4 m suelo vegetal; Plantación especies arbustivas”.* Adicionalmente a lo anterior se indica que *“en el sector de las zanjas contenidas con el sistema de gavión, carece de canalizaciones de aguas lluvia”.*

**Fotografía 4:** Zanjas de mayor data, con líquido en su superficie (identificada como zanja N° 13).

2) Ejecutar la inmediata reparación del sistema de sello final dañado en aquellas zanjas que presenten rotura, a objeto de evitar infiltraciones de aguas lluvias, que mezcladas con residuos (lodos), presentan riesgo potencial de escurrir a terreno natural y que, dada la pendiente del mismo, acrecientan la posibilidad de provocar deslizamientos (socavones) de la quebrada contigua. Las reparaciones del sistema de impermeabilización o sello, deberán incluir los sistemas de anclaje del sello final, instalación de los ductos de extracción de gases y taludes de zanjas.

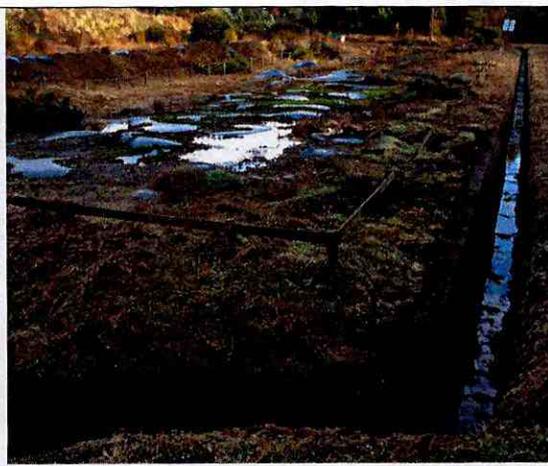
**Fotografía 5:** Sistema de canalización de aguas lluvias de zanjas al inicio del predio.

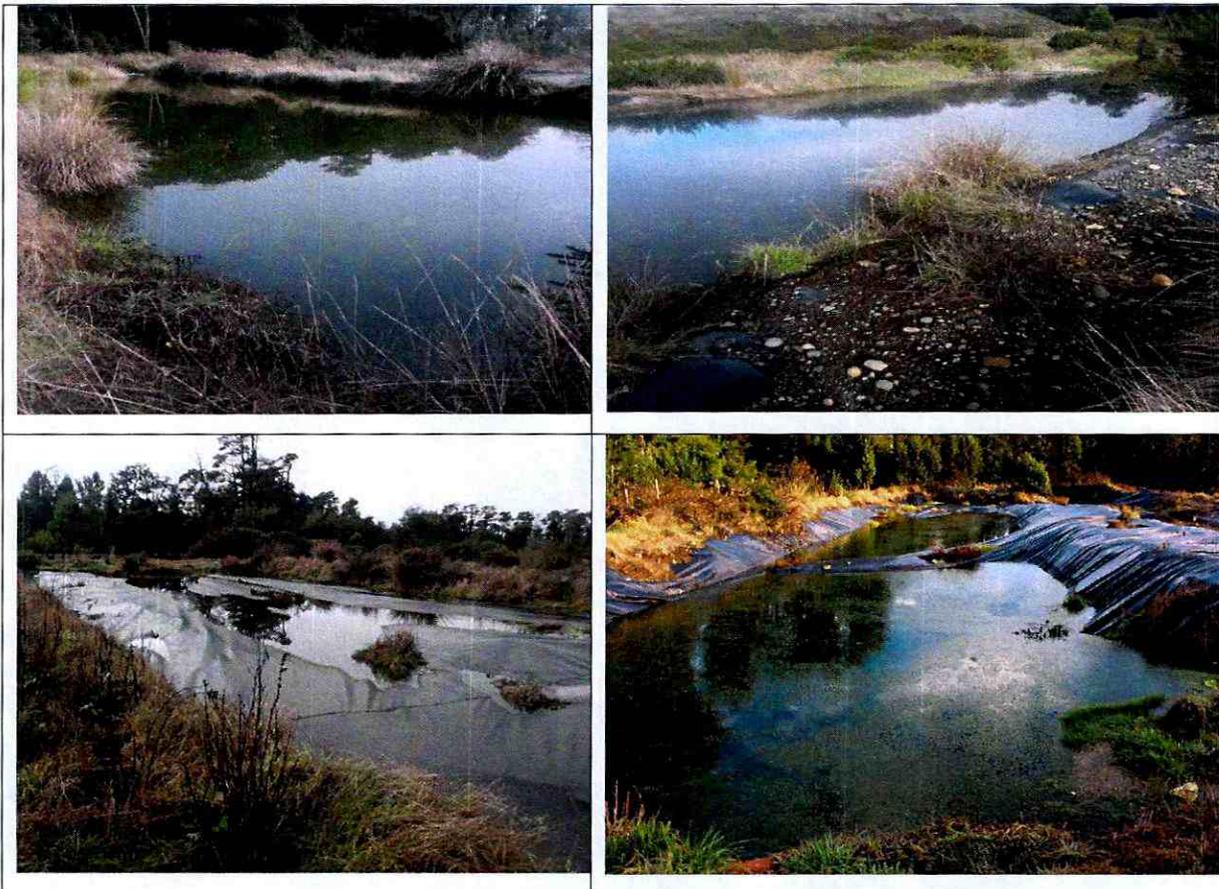
Imágenes N°5, 6, 7 y 8.

15. Al respecto, dicho Memorándum N° 029/2019 otorga una serie de fotografías como medios de prueba de los incumplimientos detectados. Así, respecto de las zanjas, tales como su sello, cobertura final con determinado material, con determinada pendiente, adecuada canalización de aguas lluvias y plantación gradual de especies arbustivas se acompañaron las siguientes imágenes:

SET de Fotografías con Imágenes de las otras zanjas con geomembrana con liquido mezclado con lodos de su interior de la zanja.

3) Contener y controlar todos los escurrimientos de los lodos puros o mezclados con aguas lluvias hacia las quebradas y/o cursos de aguas, que se generan producto del daño existente en el sistema impermeabilización o sello (rotura de láminas y abultamientos producto del biogás). Principalmente, en aquellas zonas del lado noroeste y norte del vertedero, por estar próximas a la quebrada y haber estado expuesta a los deslizamientos sucedidos.

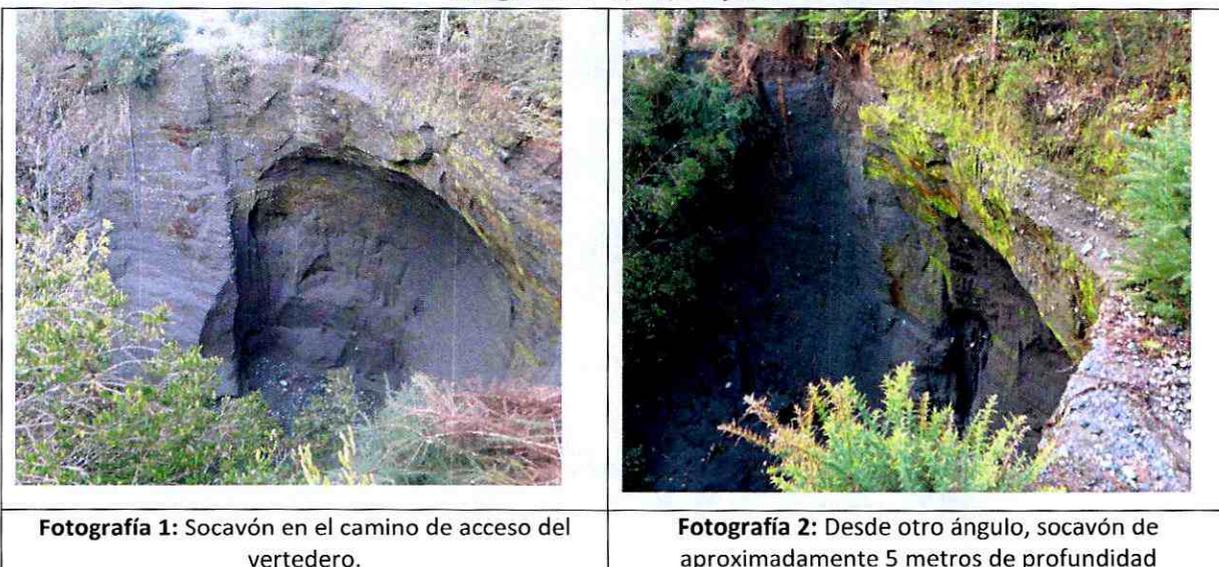
Imágenes N° 9, 10, 11 y 12.

16. Respecto de la aceleración y el avance de las remociones y socavones alrededor de las zanjas y gaviones, debido a una inadecuada canalización de aguas lluvias, se adjuntaron las siguientes imágenes:

**Fotografía 1:** Socavón en el camino de acceso del vertedero.

**Fotografía 2:** Desde otro ángulo, socavón de aproximadamente 5 metros de profundidad

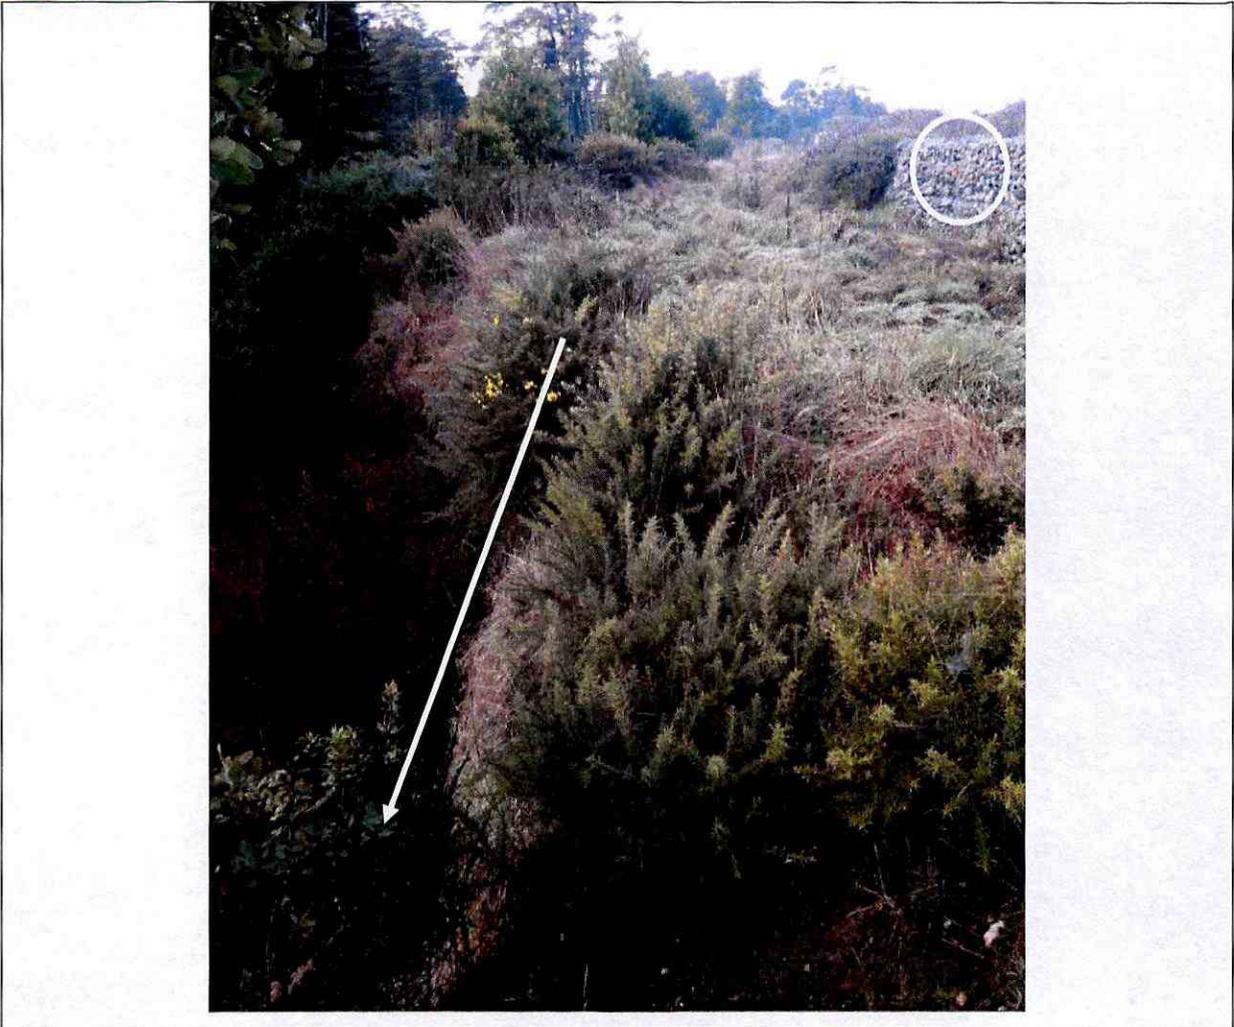
**Fotografía 3:** Características del terreno en el sector de quebrada, donde se aprecia una pendiente escarpada. Al costado derecho se ven los gaviones que delimitan y contienen la zona de zanjas con la quebrada.

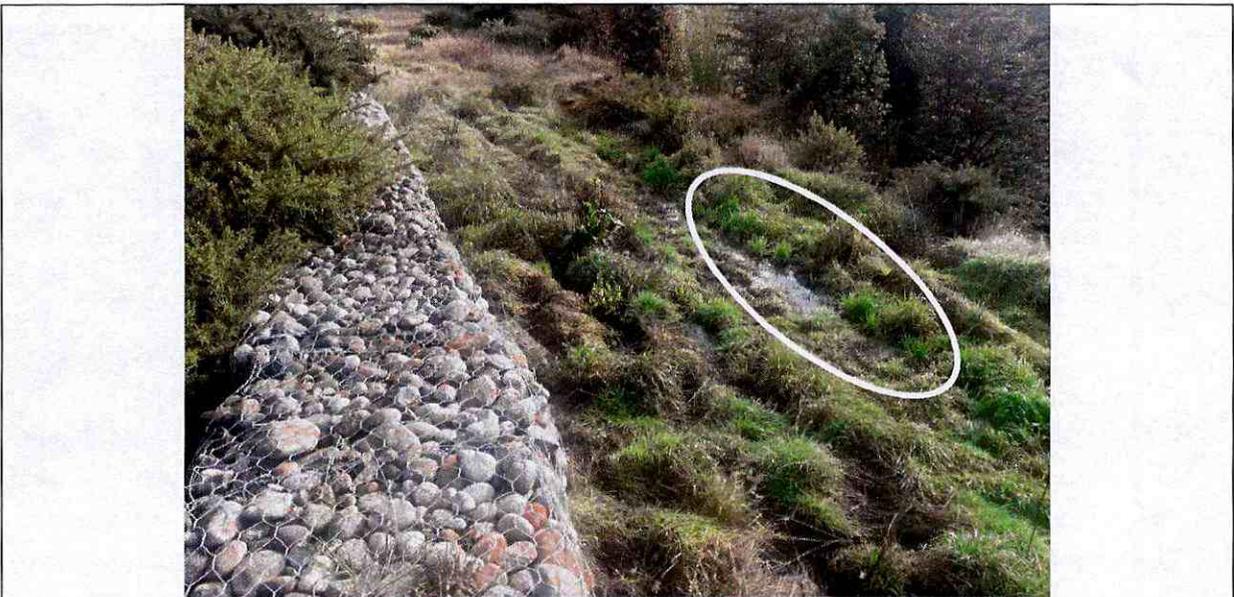
**Fotografía 12:** En círculo blanco, el sector del camino con apozamiento de líquidos, la distancia aproximada entre el sistema de contención y quebrada es de 5 metros.

30. Finalmente, el monorelleno de disposición de residuos, se encuentra adyacente a una quebrada, la cual a su vez presenta inestabilidad en el terreno, constatado por una serie de derrumbes en el sector norte y noreste, los cuales han llegado al estero sin nombre, que rodea en gran parte este lugar de disposición final de residuos, tal como se ha verificado en las imágenes 9 a 12 de la presente resolución.

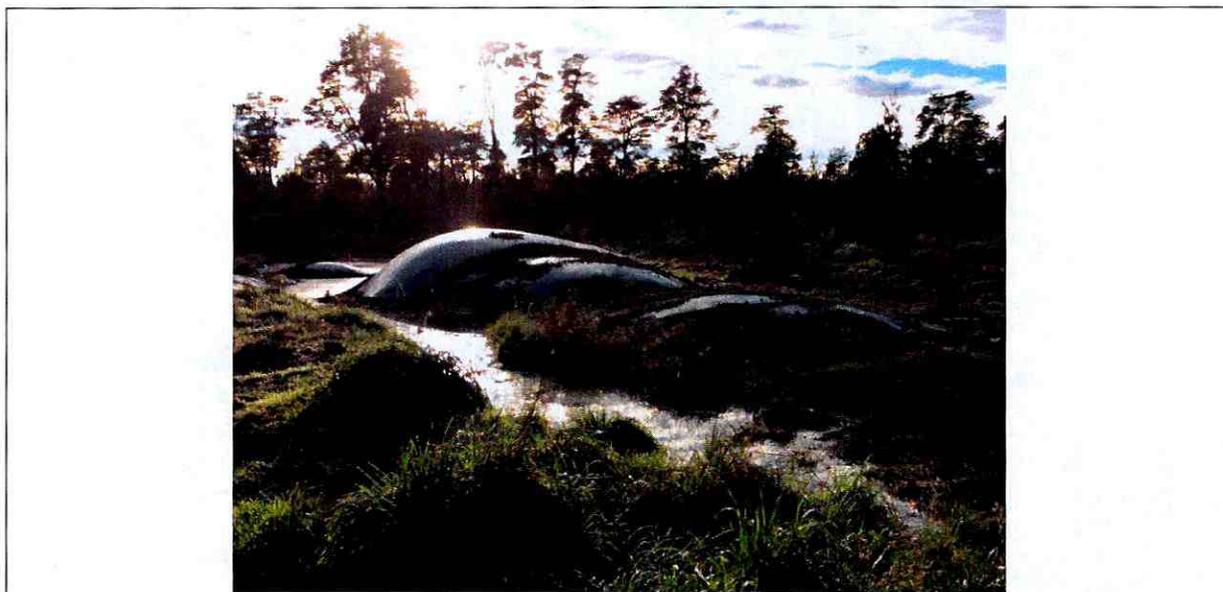
Imagen N° 13

17. Por su parte, se constató que algunas de las zanjas se encontraban abultadas, lo que indica la presencia de gases en su interior. Dado que estos depósitos, recibieron residuos orgánicos durante el tiempo de operación del proyecto, es altamente probable que su degradación genere gases, del cual se deriva el riesgo descrito en el Capítulo VII de la presente resolución. La siguiente imagen da cuenta del antedicho abultamiento:

Fotografía 9: Por la parte posterior de la zanja con biogás.

1) Realizar la extracción y/o ventilación controlada del gas (biogás) que se encuentre contenido al interior de las zanjas de disposición de lodos, que provocan el abultamiento de la lámina de polietileno, y que forma parte del sello final del depósito. La medida anterior deberá ser realizada, de acuerdo a las características del biogás, controlando todos los impactos que pudieran generarse hacia el medio ambiente, emisiones no controladas, incendios o explosiones del gas, así como a la salud de la población.

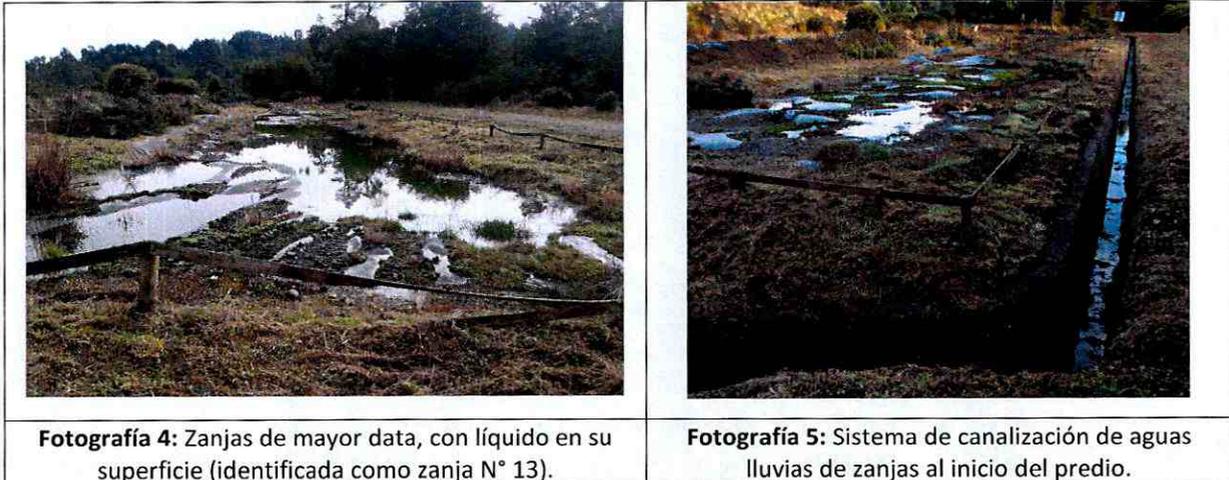
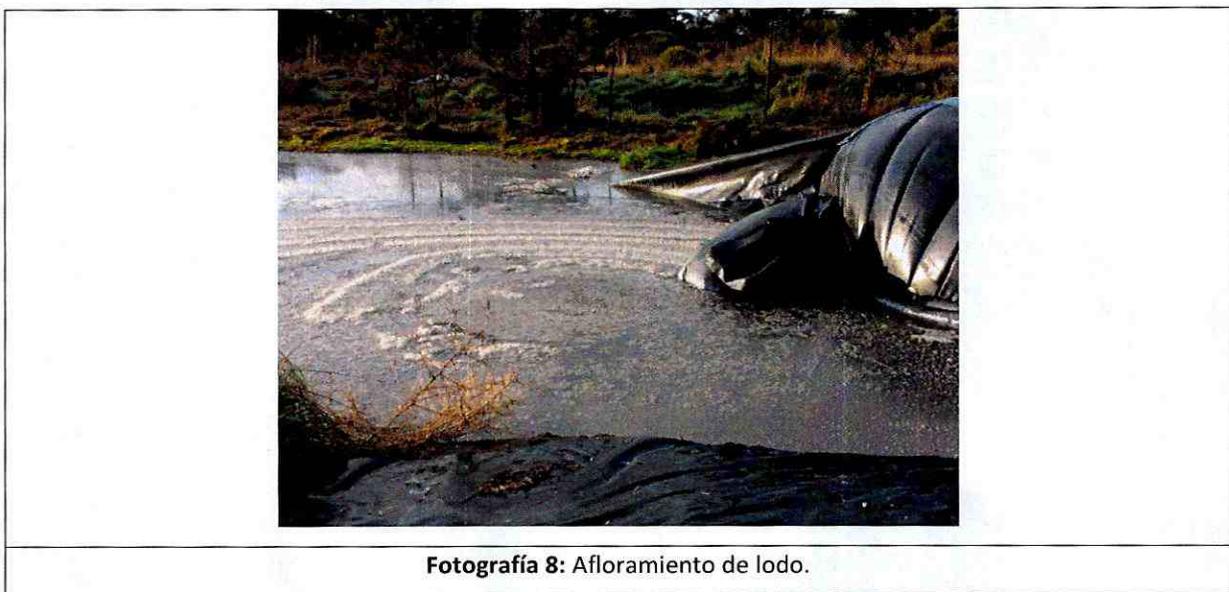
Imágenes N° 14, 15 y 16.

23. Al respecto, en lo relativo a las zanjas y la ejecución del plan de abandono contenido en la RCA N°202/2008 del proyecto “Regularización de Zanjas de Disposición Final de Lodos”, se contemplaron diferentes obligaciones ambientales a ser implementadas de forma gradual, en la medida en que cada zanja cumplía su vida útil, estableciéndose una serie de condiciones técnicas ambientales cuya finalidad era evitar la acumulación de biogás, el afloramiento de lodos, la generación de malos olores y el aposamiento de aguas lluvias sobre las zanjas una vez terminada la operación del proyecto. En efecto el instrumento indica que *“se sellará la superficie [de cada zanja] con una capa de tierra, compactada y libre de bolones, de un espesor mínimo de 0,4 (m), con pendiente hacia los costados a objeto de facilitar el escurrimiento de aguas lluvias hacia el sistema de drenaje perimetral”*; *“Sobre esta capa se aplicará un tratamiento de vegetación cubre-suelos, idealmente nativa y arbustos de raíces poco profundas con el fin de estabilizarlo”*; *“(…) se cubrirá con una capa natural de al menos 0,4 (m), con una pendiente aproximada de 5 % hacia los bordes de la zanja, para minimizar la filtración de las precipitaciones y conducir el agua lluvia fuera de la sección activa del monorelleno (...)”*. Tal como se desprende de las imágenes de las fiscalizaciones realizadas por esta SMA, ninguna de estas obligaciones ha sido cumplida, advirtiéndose aposamiento de aguas lluvias sobre las zanjas totalmente expuestas, es decir, sin sellado ni pendiente que llevara dichas aguas hacia un sistema de drenaje perimetral, ni menos se implementó la cubierta vegetal nativa comprometida:

24. Al respecto, el Memorándum N° 029/2019 concluye que *“existen zanjas cuyo sello final carece de la totalidad de las capas consideradas, principalmente complementar la membrana de HDPE, en aquellos casos que existe, con la capa de terreno natural de al menos 0,4 (m) y una pendiente aproximada de 5 % hacia los bordes de la zanja; (...); falta de mantención de los sistemas de canalización de aguas lluvias, en aquellos sectores en que existe”*.

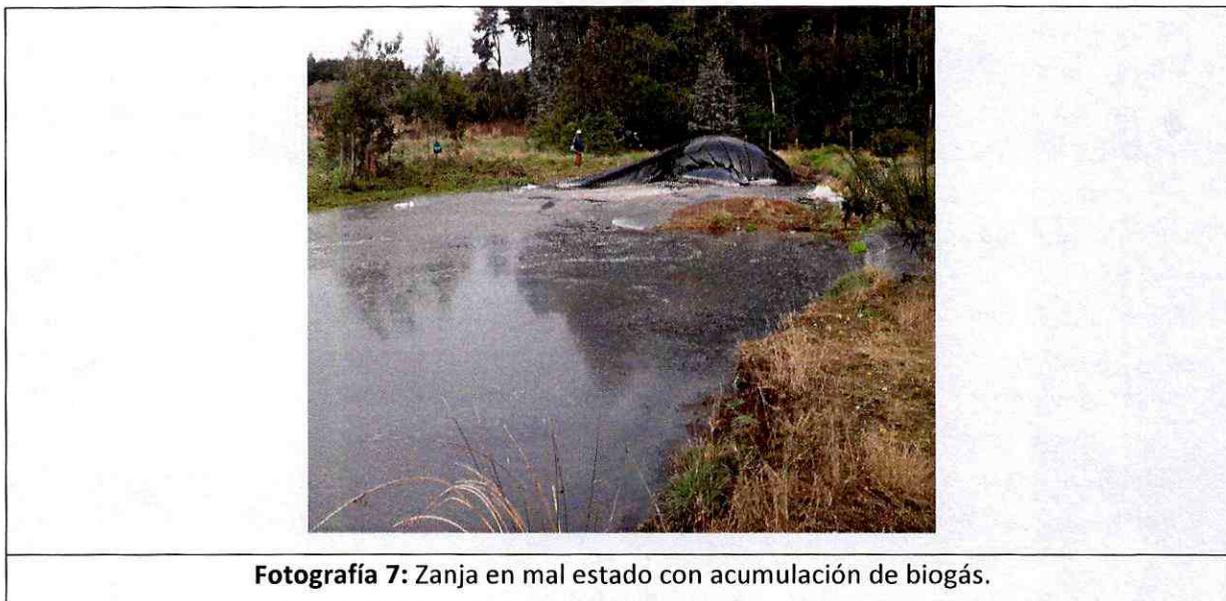
Imagen N° 17.

25. En segundo lugar, en algunas de las zanjas en mal estado, se advirtió acumulación de biogás. La siguiente imagen da cuenta de esa circunstancia:

26. Al respecto, el Memorándum N° 029/2019 concluye que existe una “(...) *falta de mantención del sello final (reparaciones de láminas y sistemas de evacuación de gases, reparación de asentamientos para restitución de pendientes, entre otros) [...]*”. Lo anterior fundamenta un riesgo cierto, ya que “*habiendo constatado que algunas de las zanjas se encuentran con un abultamiento, lo que indica la presencia de gases en su interior, y que en estos depósitos de residuos se dispuso residuos, en los que prevalecen los de características orgánicas, es altamente probable la degradación de ella genere gases, entre los que se pueden encontrar Metano (CH<sub>4</sub>), Dióxido de Carbono (CO<sub>2</sub>), Monóxido de Carbono (CO), Sulfuro de Hidrógeno (H<sub>2</sub>S), Amoniaco (NH<sub>3</sub>), entre otros. Demás está decir entonces, que existe en esta instalación un riesgo adicional, donde particularmente algunos de estos gases y específicamente el gas metano en ciertas concentraciones puede ser explosivo. Este riesgo se acrecienta más aún, si no se realiza limpieza y retiro de vegetación, que se caracteriza por secarse en el periodo estival y que, al entrar en contacto con gases y determinadas condiciones, tales como altas temperatura o efecto lupa, pudiera provocar algún incendio del sector*”.

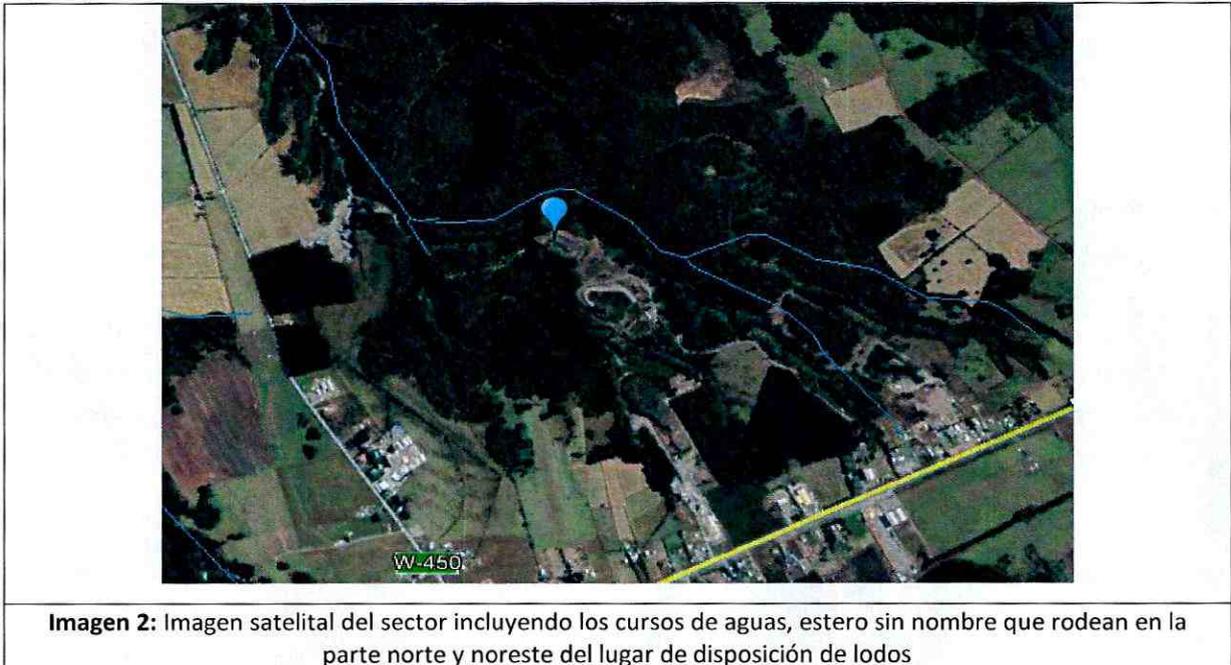
Imagen N° 18

29. Por ello, este Superintendente debe dar por acreditada la generación de un riesgo al medio ambiente y a la salud de las personas, haciendo procedente en consecuencia las medidas provisionales pre procedimentales que en este acto de decretan, ya que, la falta de información sobre monitoreos de la calidad de las aguas, sumado a los demás hechos tenidos a la vista expresados en la presente resolución hacen presumible la eventual superación de parámetros en los cuerpos de agua que debieron ser monitoreados. Lo anterior se suma la existencia de un estero que pasa adyacente al proyecto, tal como de expresa en la siguiente imagen:

4) Presentar una propuesta de Programa de Monitoreo de la calidad de las aguas y sedimentos, en el estero sin nombre que rodea a la instalación, y que establezca como mínimo -en lo que se refiere a calidad de agua- los parámetros de DBO5, sólidos totales disueltos, sólidos totales suspendidos, Fosforo, Nitrógeno y metales pesados, además de los señalados en la RCA N° 543/2005 (O2 disuelto, pH, Temperatura, coliformes totales y conductividad). Cabe señalar que
