ORDENA      MEDIDAS      PROVISIONALES      PRE-  
PROCEDIMENTALES QUE INDICA

RESOLUCIÓN EXENTA N° 1436

3. En aplicación de esta normativa, y en atención a lo que se expondrá a continuación, esta Superintendencia estima necesario ordenar medidas provisionales pre-procedimentales, en contra de Hugo Najle Haye, Rut N° 3.611.018-K, titular de la unidad fiscalizable “ESTACIÓN DE SERVICIO LIBERTADOR BERNARDO OHIGGINS”, ubicada en Avenida O’Higgins N° 1982, comuna de Chillán.

4. Don Hugo Najle Haye, Rut N° 3.611.018-K, es titular del proyecto “ESTACIÓN DE SERVICIO LIBERTADOR BERNARDO OHIGGINS”, (en adelante, la “Estación de Servicio”), ubicado en Av. O’Higgins N° 1982, comuna de Chillán, aprobado ambientalmente mediante la RCA N°190, de fecha 9 de noviembre de 1998, de la Comisión Regional de Medio Ambiente de la Región del Biobío. El proyecto consiste en una estación de servicio de seis estanques cada uno de 30 m<sup>3</sup> de capacidad, cinco de los cuales serán destinados a combustible y uno al almacenamiento de kerosene.

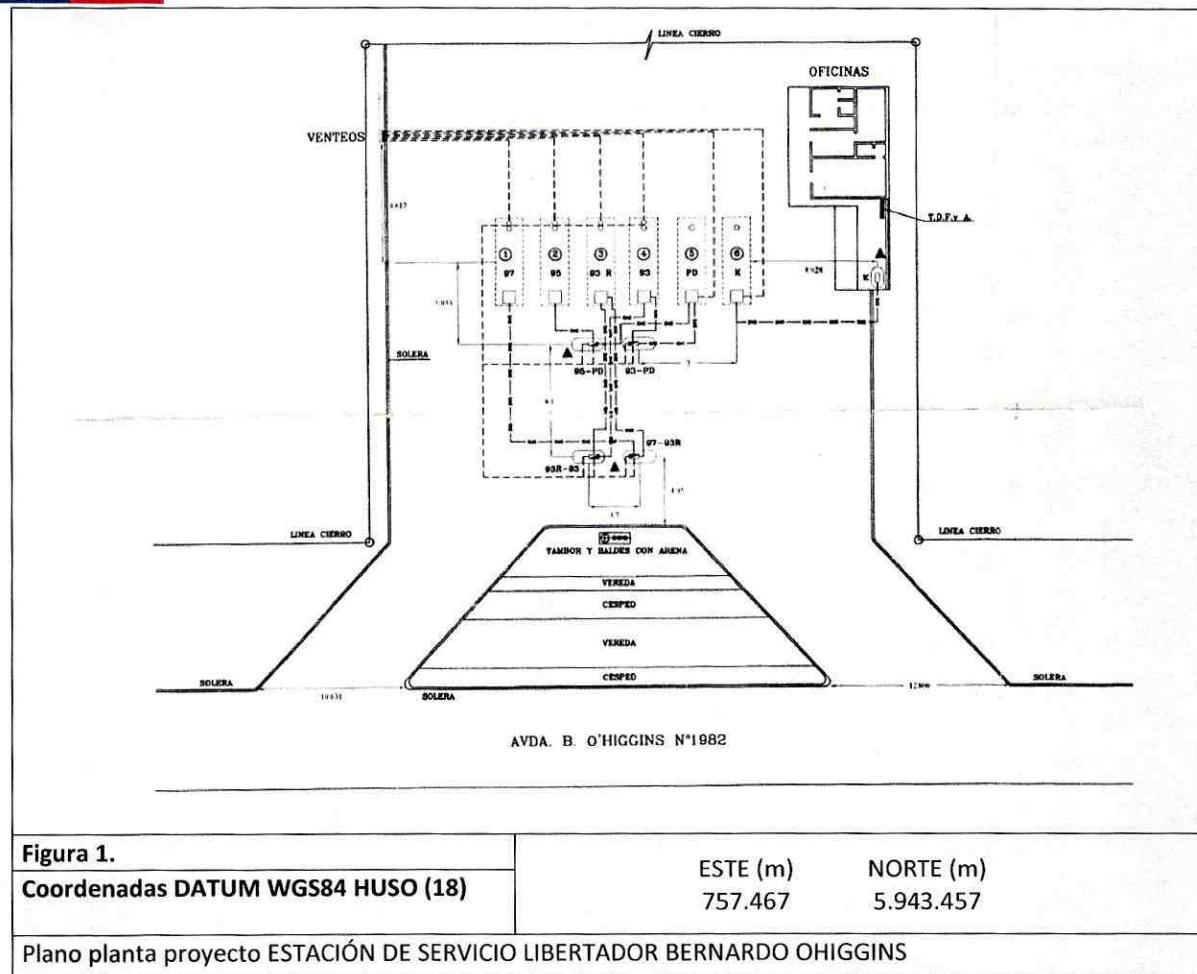
5. La siguiente imagen, corresponde al plano planta del proyecto “ESTACIÓN DE SERVICIO LIBERTADOR BERNARDO OHIGGINS”:

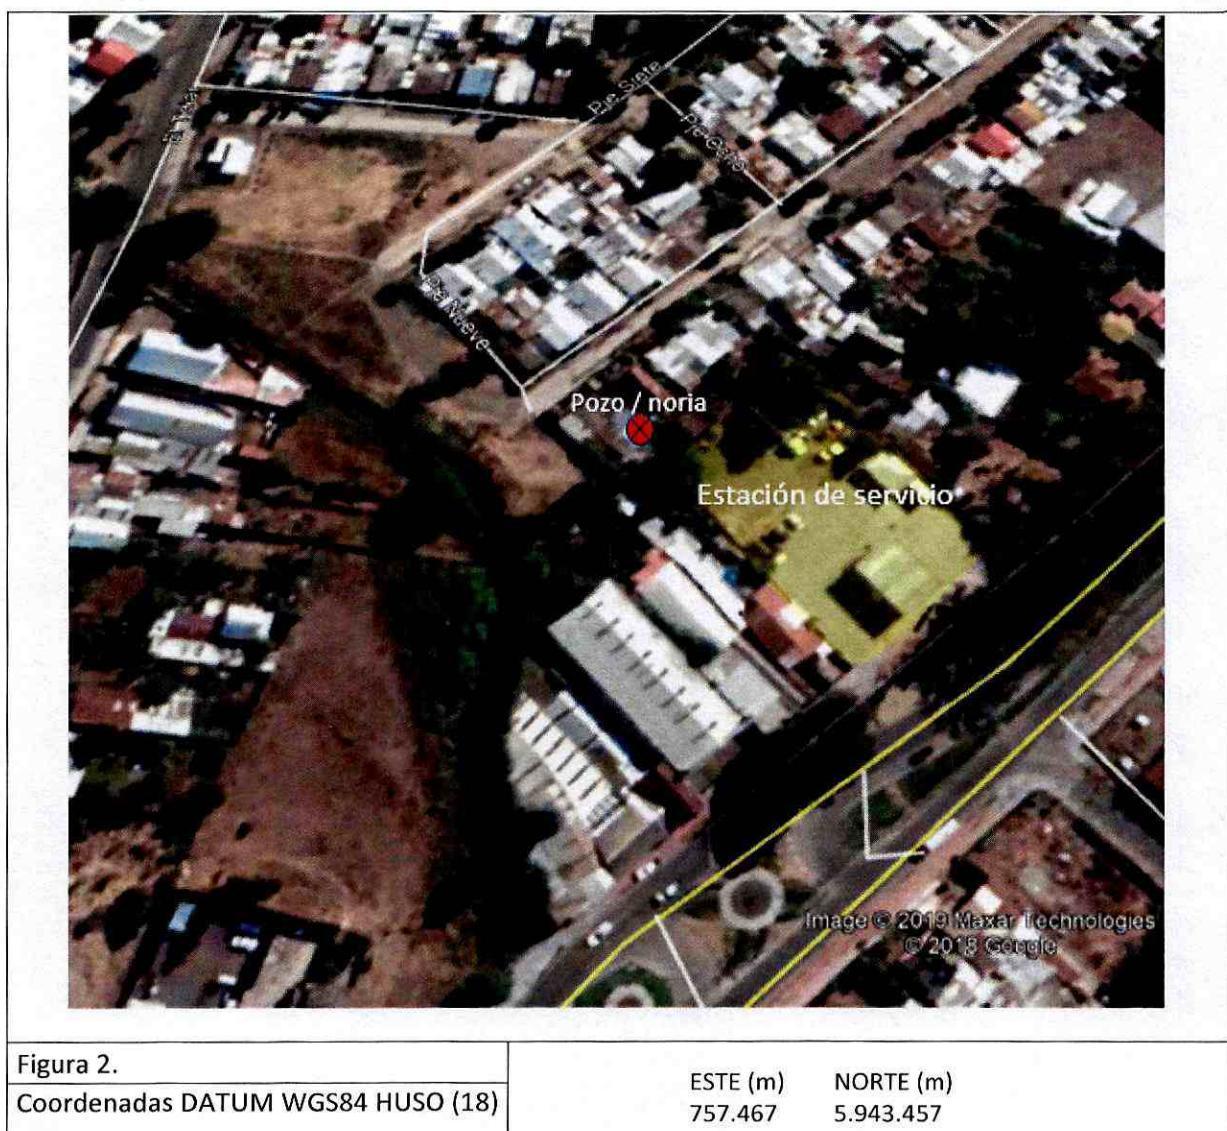
17. La siguiente figura muestra el área de emplazamiento de la Estación de Servicios y del pozo/noria del denunciante, que se encuentran a 40 metros de distancia:

Área de emplazamiento de Estación de Servicio que registra incidente de fuga con pozo/noria contaminado de hidrocarburos.

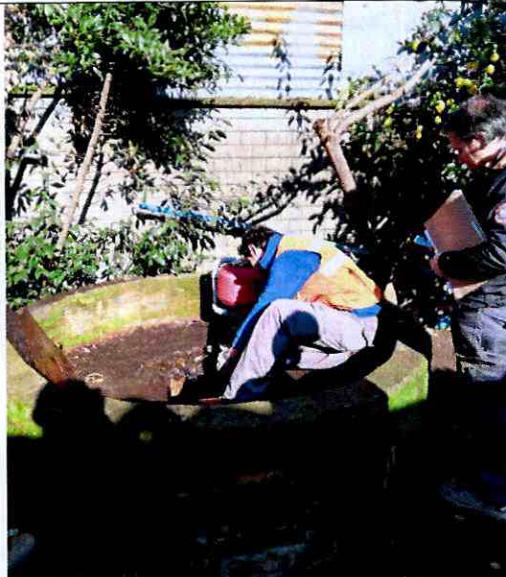
Fotografía 1.	Fecha: 12-08-2019	
Coordenadas DATUM WGS84 HUSO (18)	Coordenada Norte: 5.943.427	Coordenada Este: 757.337
Descripción de medio de prueba: Tomas de muestras ETFA ANAM en pozo / noria

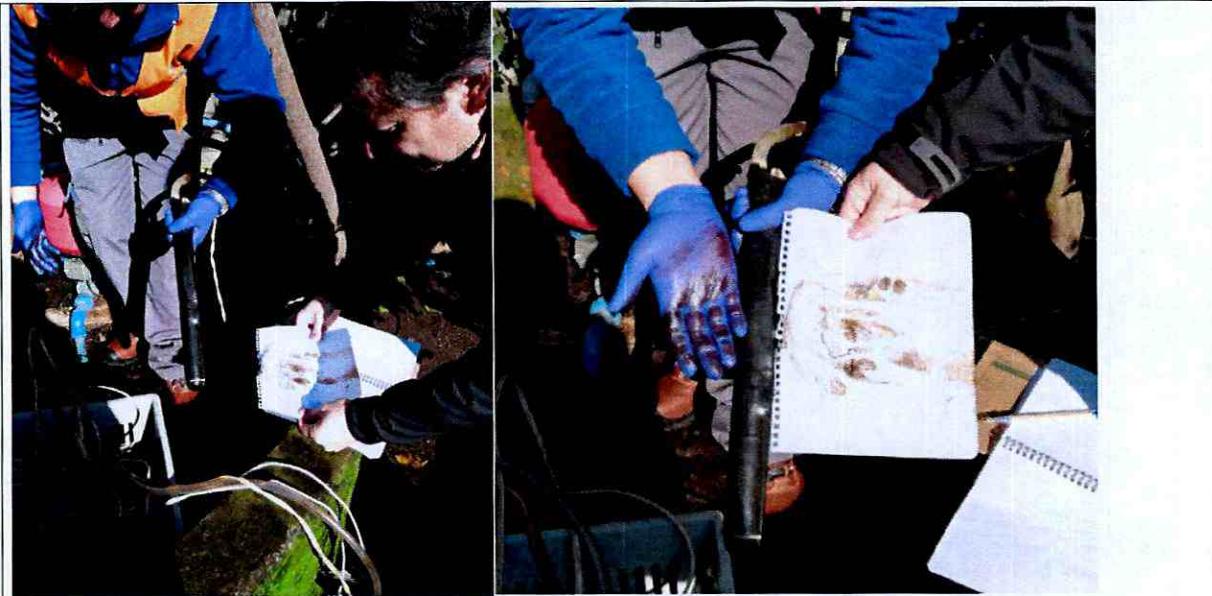
Fotografía 2 - 3.	Fecha: 12-08-2019	
Coordenadas DATUM WGS84 HUSO (18)	Coordenada Norte: 5.943.427	Coordenada Este: 757.337
Descripción de medio de prueba: Visualización de restos de sensor con material combustible.

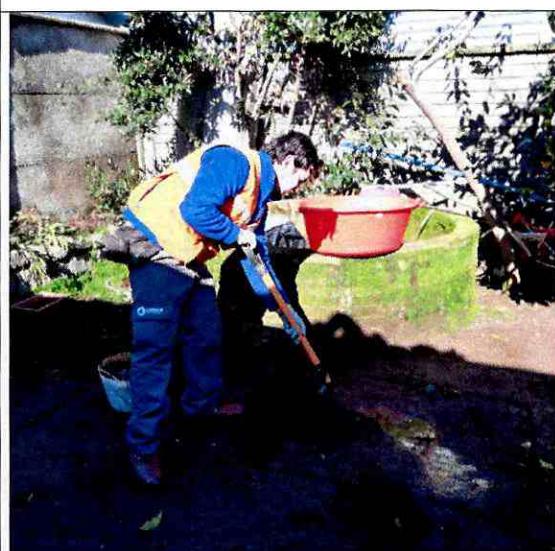
Fotografía 6.

Descripción de medio de prueba: Tomas de muestra N° 1 de suelo lado pozo por área de riego.

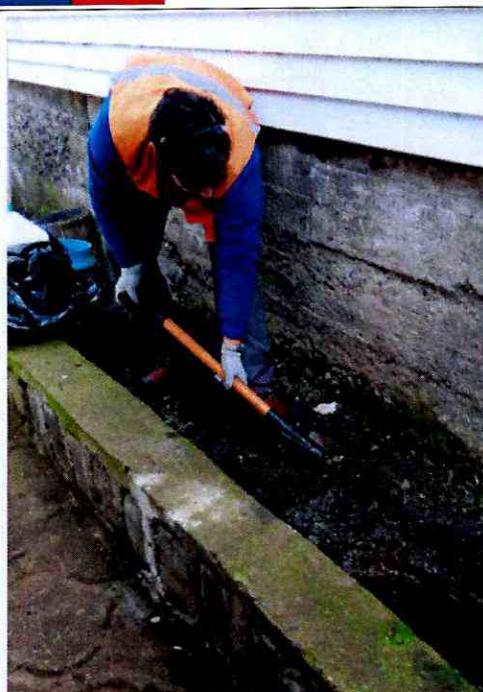
Fotografía 7.	Fecha: 12-08-2019	
Coordenadas DATUM WGS84 HUSO (18)	Coordenada Norte: 5.943.427	Coordenada Este: 757.337
Descripción de medio de prueba: Tomas de muestra N° 2 de suelo jardinera lateral patio.

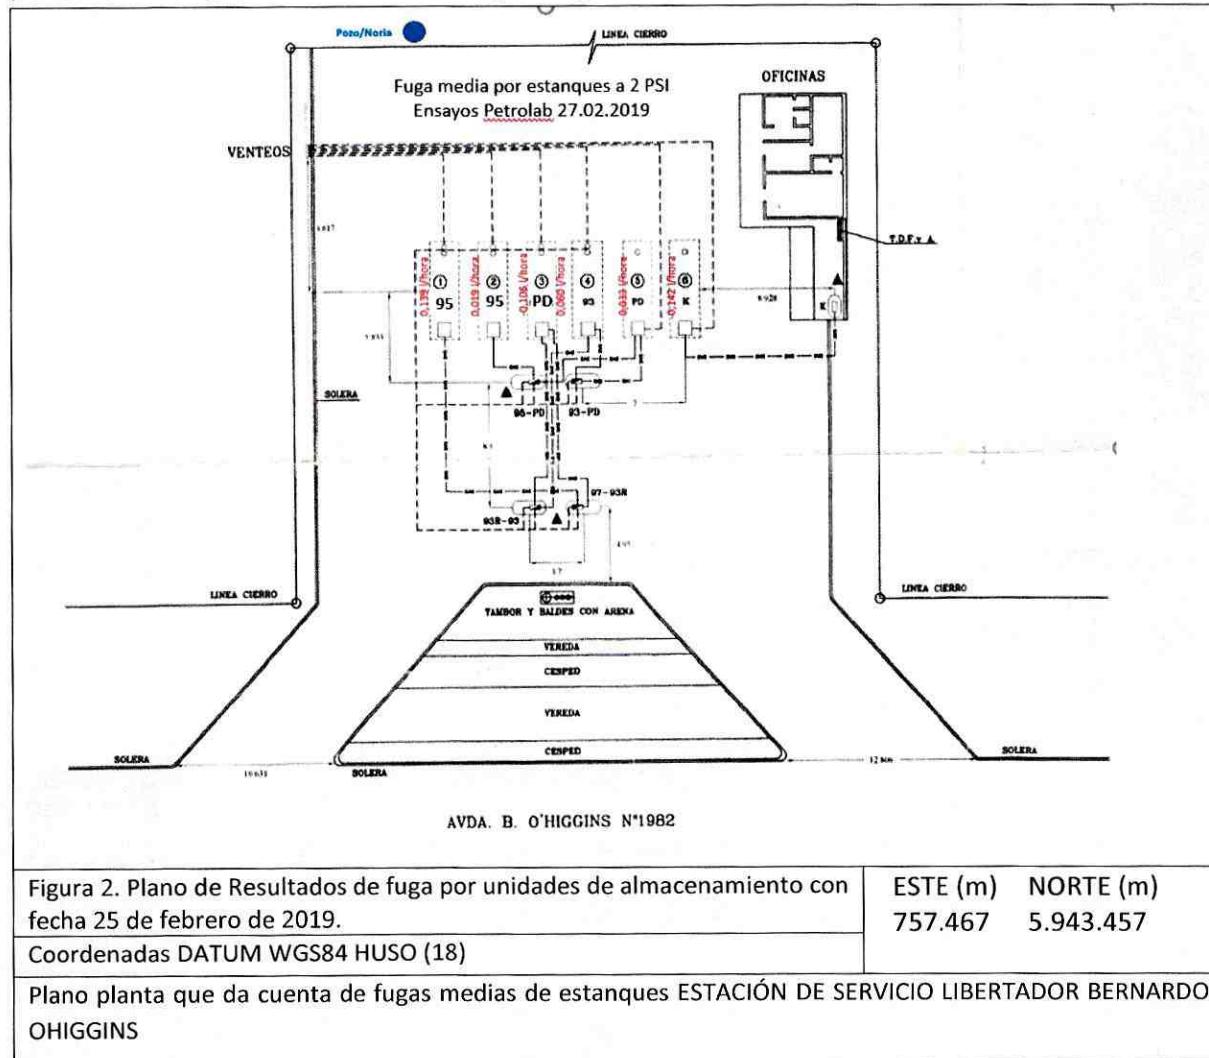
22. Por su parte, la siguiente figura muestra el plano de planta con las fugas medias de los estanques según la información proporcionada por el titular:

23. A partir de los antecedentes aportados por el titular, se observa que a la fecha los estanques no presentan hermeticidad de un 100%, existiendo valores de fugas detectados sobre los 100 litros por hora.

- iii. Las instalaciones de la estación de servicio aún no están herméticas en su totalidad, fundamentalmente el estanque N° 1 de Gasolina 95, que presenta rangos de fuga de 139 l/hora y que es el más cercano al pozo/noria, a una distancia de 40 metros, presentando una diferencia favorable en altura sobre el mar respecto del pozo, lo que permite un escurrimiento gravitacional.

hidrocarburos de los estanques, se monitoree el pozo/noria y se prevengan futuras fugas, estimándose también que dichas medidas son proporcionales a las circunstancias del artículo 40 de la LOSMA, las que serán aplicadas y evaluadas en la etapa procedural que corresponda, de acuerdo a lo dispuesto en el artículo 48 del mismo cuerpo legal.

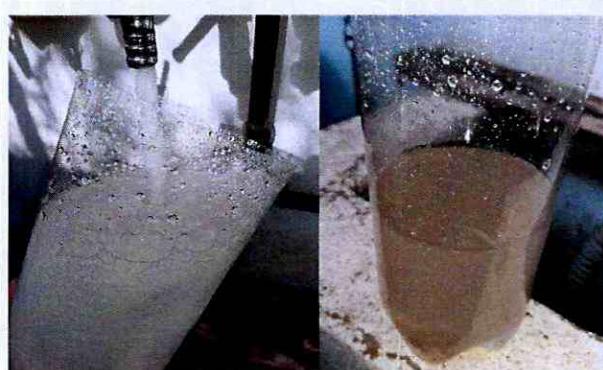
30. Posteriormente, con el fin de actualizar la información existente, con fecha 03 de octubre de 2019, se realiza una nueva visita a terreno, en la cual se constata que el agua del pozo/noria aún presenta olor a combustible del tipo gasolina, ante lo cual se procede encender bomba del pozo/noria y descargar por 15 minutos, durante ello se sacan muestras en un recipiente plástico de 500 cc y se aplica fuego directamente, dando como resultado que no existe capacidad de encendido o inflamación del líquido vertido, a pesar que existe un persistente olor a combustible del tipo gasolina desde el agua extraída.

Fotografía 8 y 9 de Fecha: 03-10-2019 - Proceso de extracción de agua pozo/noria Llave de línea N° 4.

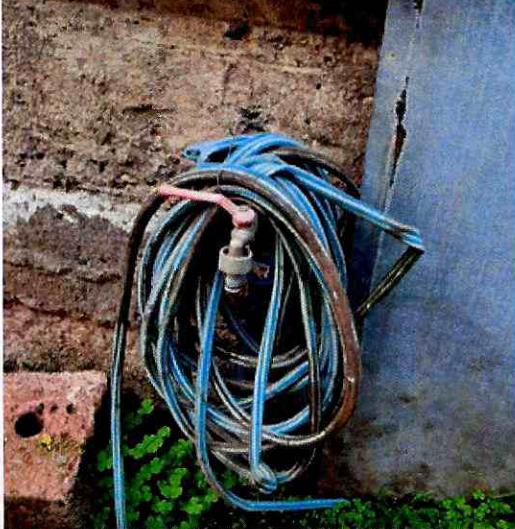
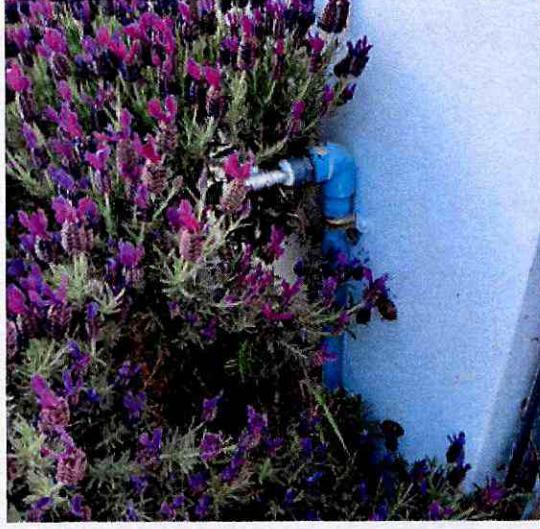
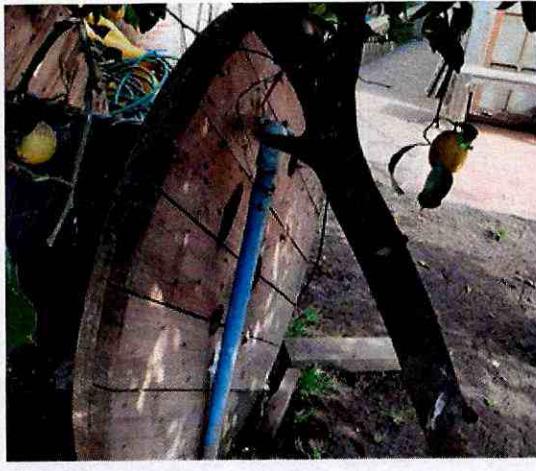
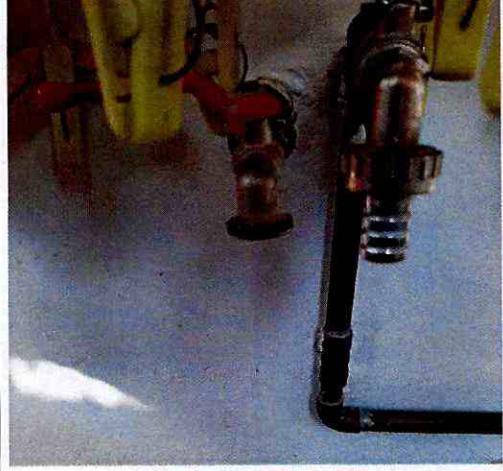
32. La denunciante informa que el agua extraída del pozo/noria y su acuífero asociado, presentan cuatro líneas de distribución asociadas a una tubería de PVC de 40 mm matriz y 32 mm en salida con cuatro llaves:

Fotografías 10, 11, 12 y 13 Llaves asociadas a pozo/noria.	Fecha: 03-10-2019			
Coordenadas DATUM WGS84 HUSO (18)	Coordenada 5.943.427	Norte:	Coordenada 757.337	Este:
Descripción de medio de prueba: Fotografía de llaves asociadas a las líneas del pozo noria contaminado.

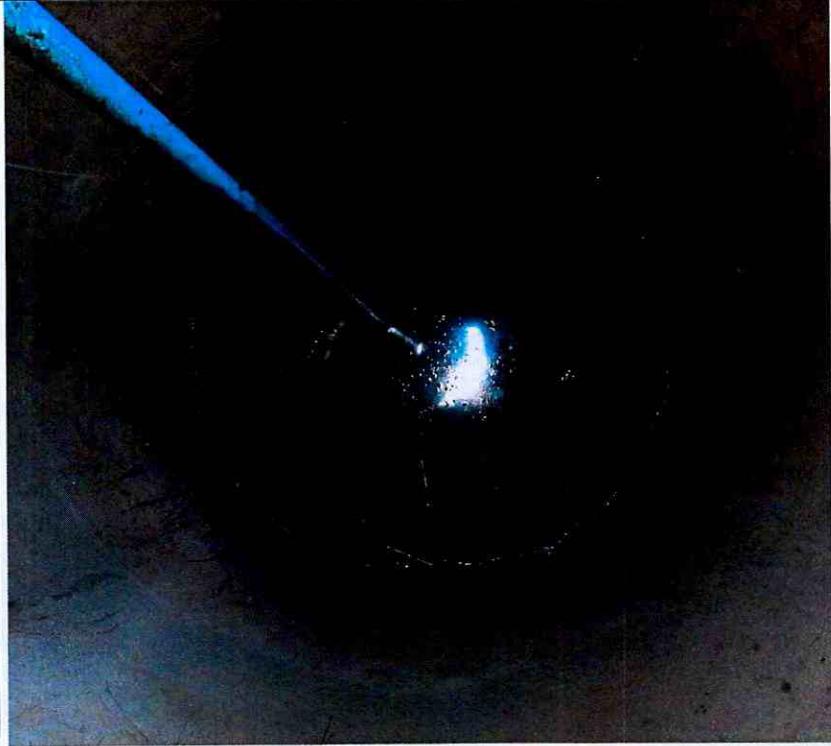
35. Finalmente, en el acta consta que el pozo/noria presenta abundante olor a combustible y película aceitosa en toda su superficie. La siguiente fotografía, tomada durante la fiscalización, muestra el Pozo/Noria contaminado con película aceitosa superficial:

Fotografía 14.	Fecha: 03-10-2019	
Coordenadas DATUM WGS84 HUSO (18)	Coordinada Norte: 5.943.427	Coordinada Este: 757.337
Pozo/Noria contaminado con película aceitosa superficial y olor a combustible tipo gasolina.
