ORDENA MEDIDAS PROVISIONALES PRE-
PROCEDIMENTALES QUE INDICA

RESOLUCIÓN EXENTA N° 1449

SANTIAGO, 18 OCT 2019

II. ANTECEDENTES GENERALES DEL PROYECTO

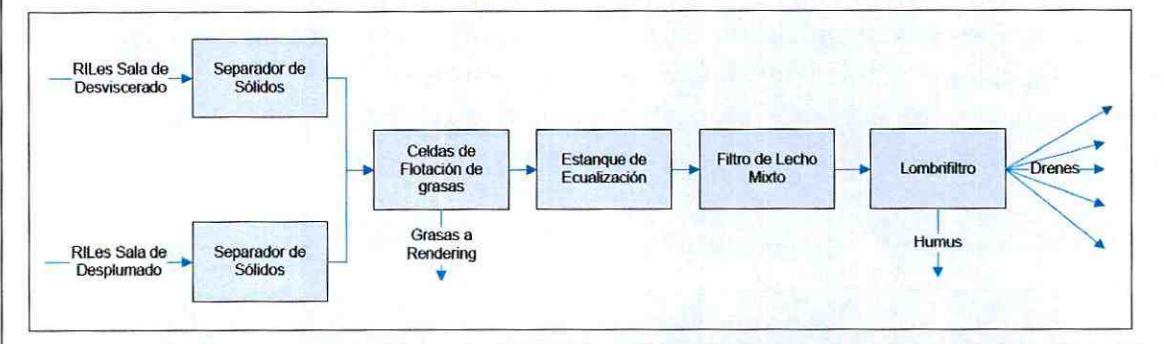
7. Dicho sistema de tratamiento de RILes (Figura 2), consiste principalmente en que el RIL derivado de las plantas Faenadora y Rendering, ingresa a una de las dos celdas de flotación de grasas, en donde las grasas son separadas del líquido a través de la flotación. Se plantea una eficiencia del 60% de las grasas y un 20% en materia orgánica. El RIL luego se acumula en un estanque ecualizador de 980 m³, para pasar posteriormente a un filtro de lecho mixto, para asegurar la separación de los sólidos finos del RIL. Posteriormente, el RIL ingresa a una de las 5 unidades de biofiltro (lombrifiltro), donde el efluente es regado sobre los módulos a través de aspersores. Finalmente, el efluente clarificado es conducido a una cámara de inspección y desde ahí es distribuido a los 25 drenes de infiltración, los que se ubican al interior del predio donde se emplaza el proyecto.

Figura 2 Flujo del Sistema de Tratamiento Proyectado. Fuente: DIA "Proyecto modificación sistema de tratamiento residuos industriales líquidos Agrícola Don Pollo Ltda."

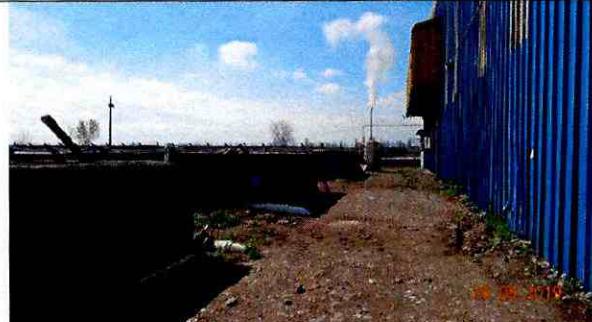
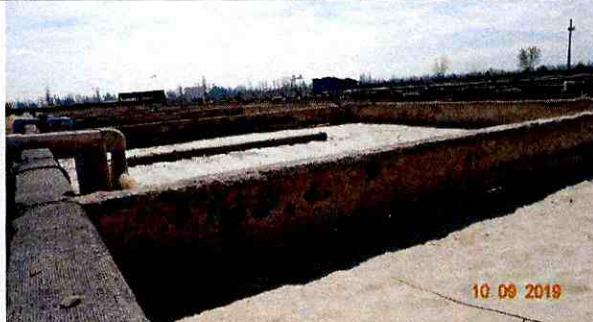
| Registros | | | |
|---|--|---|--|
| Fotografía 1. | | Fotografía 2. | |

37. Durante la actividad de inspección de 10 de septiembre de 2019, ninguno de los prefiltros se encontraba operando, ya que en uno se estaban criando lombrices, otros 3 estaban para limpieza y uno había sido limpiado recientemente y se encontraba con trabajos de habilitación. Lo anterior, significa que el RIL generado tanto en la Planta Faenadora como en la planta de Rendering, pasa primero por un separador de sólidos ubicado cerca de las plantas productivas, según lo indicado por el titular, luego llega al estanque de ecualización y posteriormente se dispone en los lombrifiltros. Durante la actividad de inspección de 30 de septiembre de 2019, se observó que la situación no variaba de lo constatado en la primera fiscalización, ya que se encontró un prefiltro operando (el que estaba siendo habilitado en la primera actividad de inspección), tres detenidos y uno con criadero de lombrices. El titular indicó que la mantención y limpieza de las unidades se realiza según necesidad y no cuenta con frecuencia definida.

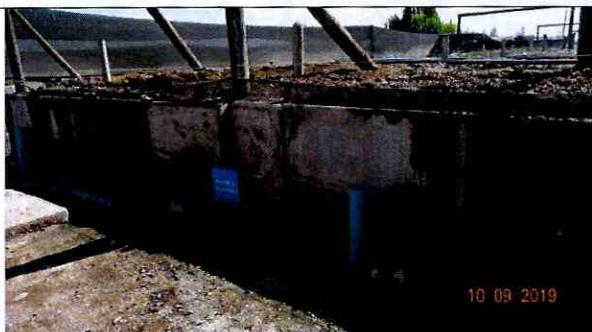
38. Durante la actividad de inspección de 10 de septiembre de 2019, se constató que de los 10 lombrifiltros, sólo uno contaba con lombrices. Lo anterior implica que el tipo de tratamiento del RIL no se estaba aplicando tal como se estableció en la RCA N°104/2005. De igual forma, en 9 naves se estaba disponiendo RIL, a pesar de no contar con lombrices. Además, se observó que en varias naves se estaba rebalsando el RIL dispuesto, indicando el titular que se produce mucha generación de RIL y que esto comenzó a ocurrir desde mediados de julio del presente año. De las 9 naves que se estaban utilizando, 8 debían ser limpiadas y el material filtrante cambiado, acción que se realiza cada dos años. Durante la actividad de inspección del 30 de septiembre de 2019, el titular indicó que 4 naves se encontraban operativas, 3 se encontraban detenidas y 3 unidades se encontraban funcionando a media capacidad, y se constató que se seguía rebalsando desde los módulos de lombrifiltro en todo el sector inter naves, y que parte de la aspersión de las aguas residuales caía fuera de los módulos.

| Registros | | | |
|---|--|--|---|
| Fotografía 3. Fecha: 10-09-2019 | | Fotografía 4. | Fecha: 10-09-2019 |
| Descripción del medio de prueba: Lombrifiltro con rebalse de líquido. | | Descripción del medio de prueba: Apozamiento de líquido derivado de lombrifiltros, entre nave 3 y 4. | |

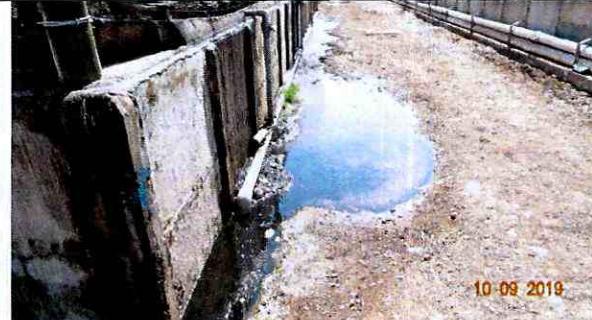
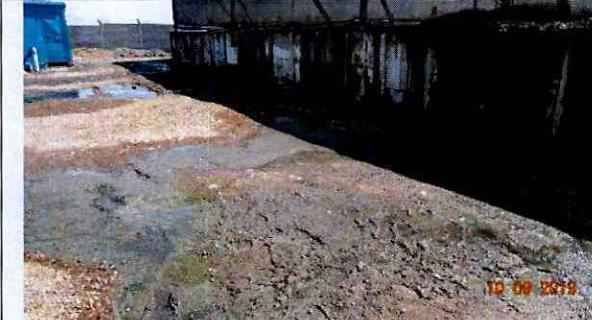
| Registros | | | |
|---|--|---|---|
| Fotografía 5. Fecha: 10-09-2019 | | Fotografía 6. | Fecha: 10-09-2019 |
| Descripción del medio de prueba: Apozamiento de líquido a un costado de lombrifiltro. | | Descripción del medio de prueba: Apozamiento de líquido a un costado de lombrifiltro. | |

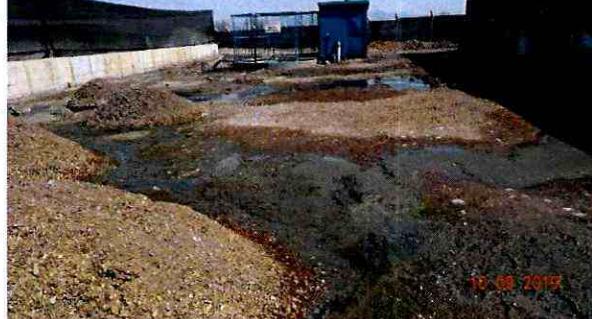
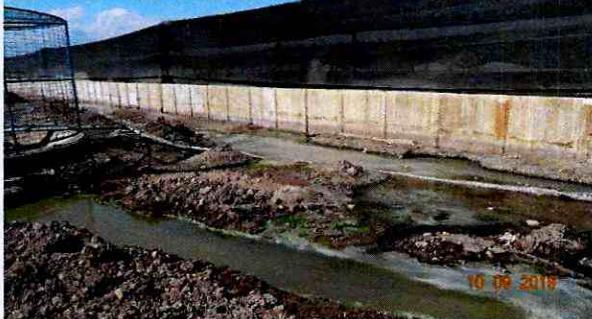
39. Durante la actividad de inspección de 10 de septiembre de 2019, se observaron varios apozamientos de líquido provenientes de los rebalses de las naves de lombrifiltros, dispuestos sobre el suelo descubierto que se ubica entre ellas, observándose un apozamiento que alcanzaba a cubrir una superficie de cerca de 270 m². Durante la actividad de inspección de 30 de septiembre de 2019, se siguió viendo estas aguas apozadas, con color verde, además de presencia de mosquitos y olor a putrefacción.

| Registros | | | |
|--|--|--|---|
| Fotografía 7. Fecha: 10-09-2019 | | Fotografía 8. | Fecha: 10-09-2019 |
| Descripción del medio de prueba: Rastros de líquido apozado entre lombrifiltros 8 y 6. | | Descripción del medio de prueba: Apozamiento de líquido de color verde a un costado de lombrifiltro 8, | |

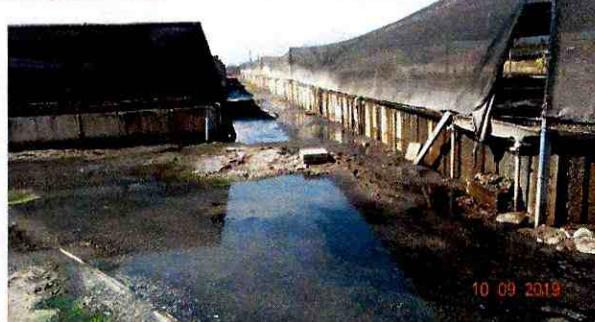
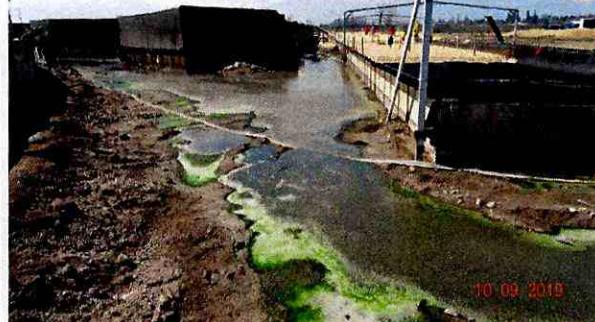
| Fotografía 9. Descripción del medio de prueba: Apozamiento de líquido que abarca varios metros cuadrados de superficie, entre lombrifiltros 8 y 9. | Fotografía 10. Descripción del medio de prueba: Apozamiento de líquido de color verde que abarca varios metros cuadrados de superficie, entre lombrifiltros 9 y 10. |

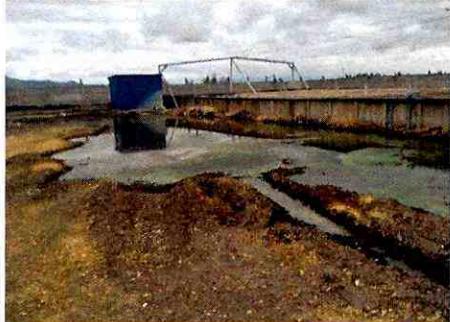
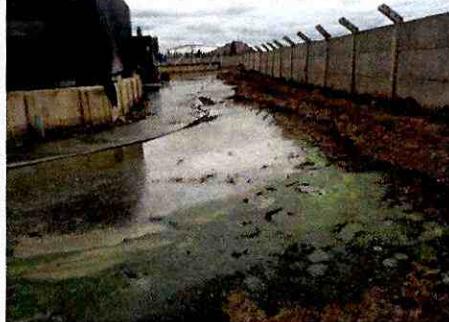
| Registros | | | |
|--|---|--|---|
| Fotografía 11. Descripción del medio de prueba: Apozamiento de líquido, a un costado del lombrifiltro N°10. | Fecha: 30-09-2019 | Fotografía 12. Descripción del medio de prueba: Apozamiento de líquido de color verde a un costado de lombrifiltro 8. | Fecha: 30-09-2019 |

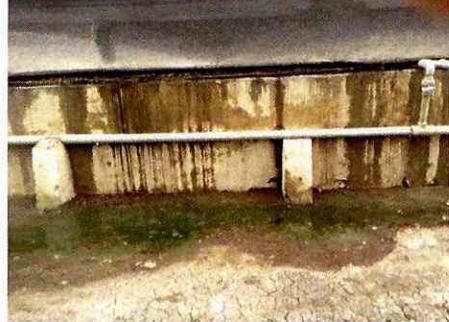
| Registros | | | |
|--|---|--|---|
| | | | Fotografía 13. Descripción del medio de prueba: Líquido rebalsando desde lombrifiltro. |

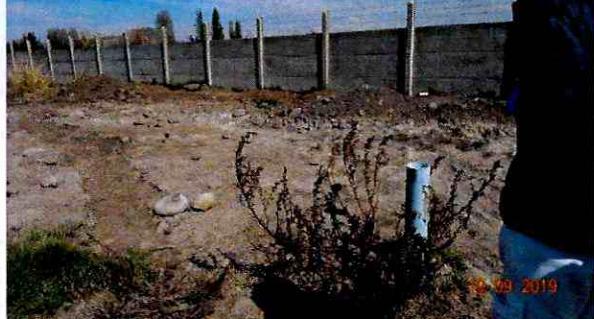
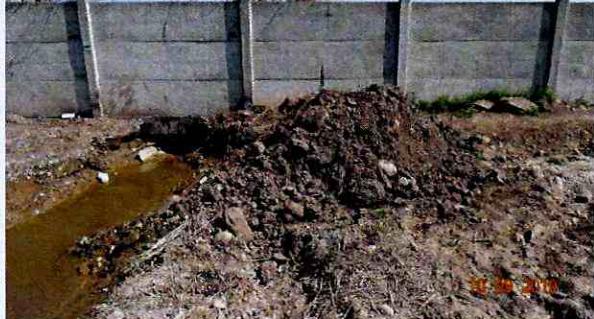
40. Durante la actividad de inspección de 10 de septiembre de 2019, se observó que el suelo cercano al apozamiento de cerca de 270 m², presentaba una capa de color blanco, que llegaba a la orilla de una acequia (canal de regadío según Figura 1, anexo Adenda), lo que establece que, en algún momento, el líquido rebalsado llegó hasta dicho lugar. También se observó que una acequia que se ubica al costado sur de la nave denominada como 7, presentaba líquido que se encontraba estancado, a la misma altura donde se observaron rebalsos desde este nave. Ambas acequias no presentaban líquido que proveniera de fuera del predio. Durante la actividad de 30

| Registros | | | |
|---|---|---|---|
| Fotografía 14. | Fecha: 10-09-2019 | Fotografía 15. | Fecha: 10-09-2019 |
| Descripción del medio de prueba: Suelo con rastros de una capa blanca cercano a lombrifiltro 10. | | Descripción del medio de prueba: Suelo con rastros de una capa blanca cercano a lombrifiltro 10, a un costado de acequia. | |

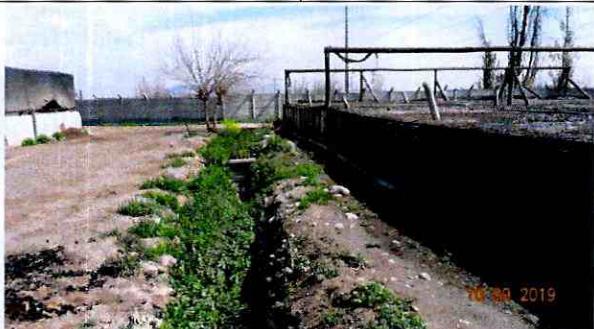
| Registros | | | |
|---|---|---|---|
| Fotografía 16. | Fecha: 10-09-2019 | Descripción del medio de prueba: Acequia con líquido, ubicada a un costado de lombrifiltro 7. | |

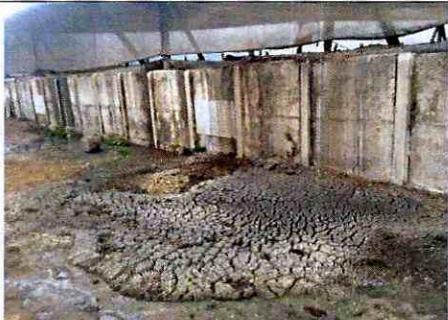
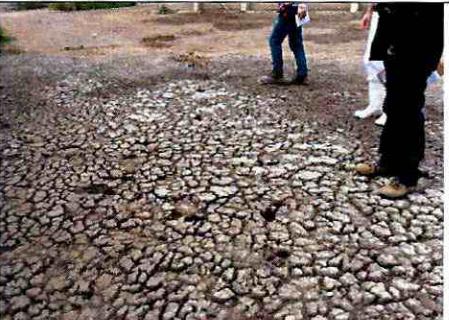
de septiembre de 2019, adyacente a algunos módulos de lombrifiltro, se observó evidencia de lodo y/o grasa derramado en el suelo natural, el que se encontraba seco.

| Registros | | | |
|---|---|---|---|
| Fotografía 17. | Fecha: 30-09-2019 | Fotografía 18. | Fecha: 30-09-2019 |
| Descripción del medio de prueba: Evidencia de lodo y/o grasa derramado en el suelo natural de lombrifiltro. | | Descripción del medio de prueba: Evidencia de lodo y/o grasa derramado en el suelo natural de lombrifiltro. | |

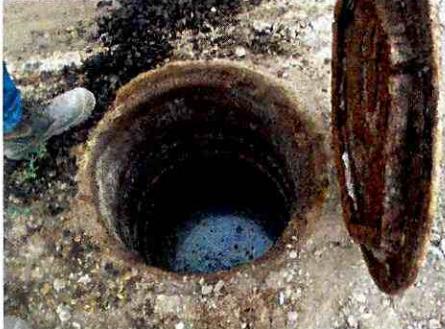
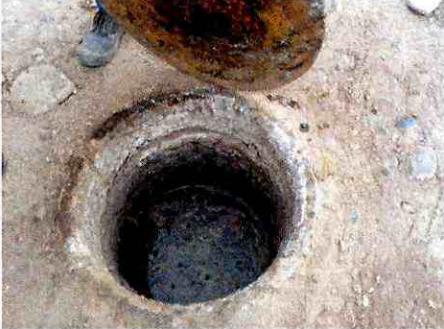
41. Durante la actividad de inspección de 30 de septiembre de 2019, se verificó el estado de cámaras de inspección de colector que recoge las aguas provenientes de lombrifiltros naves 2 y 3, las cuales se encuentran con obstrucción de flujo hacia colector general, no visualizándose interior de banqueta de la cámara.

| Registros | | | |
|---|---|--|---|
| Fotografía 19. | Fecha: 30-09-2019 | Fotografía 20. | Fecha: 30-09-2019 |
| Descripción del medio de prueba: Cámara de inspección con obstrucción de flujo. | | Descripción del medio de prueba: Cámara de inspección con obstrucción de flujo. | |

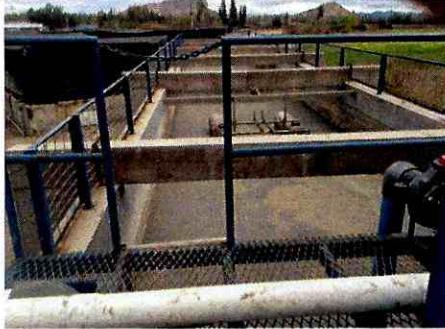
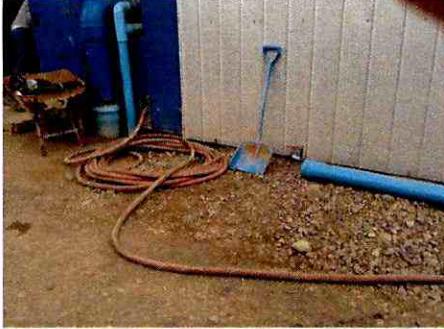
42. Durante la actividad de inspección de 30 de septiembre de 2019, se constató la existencia de un estanque semienterrado de acumulación de efluente, el cual se encuentra con presencia de espuma en superficie y en el cual se detecta olor de intensidad moderada a aguas servidas. El titular señala que estas aguas son utilizadas para riego de jardines, aseo de patios y lavado de camiones, previo paso por etapa de desinfección, lo que no corresponde a la disposición del efluente indicado en la RCA N°104/2005.

| Registros | | | |
|--|---|--|---|
| Fotografía 21. | Fecha: 30-09-2019 | Fotografía 22. | Fecha: 30-09-2019 |
| Descripción del medio de prueba: Vista superior de estanque de acumulación de efluente para riego. | | Descripción del medio de prueba: Manguera habilitada en estanque de ecualización, para su uso en riego, aseo de patios y lavado de camiones. | |

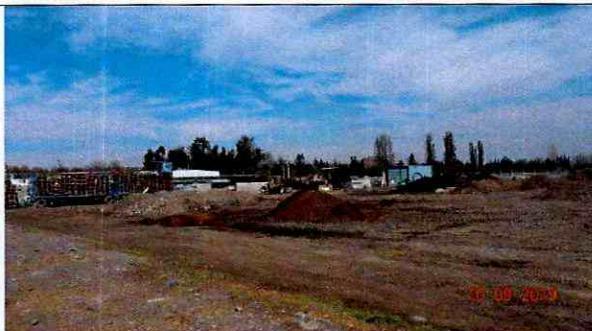
| Registros | |
|---|---|
| Fotografía 23. | Fecha: 10-09-2019 |

43. Durante la actividad de inspección de 10 de septiembre de 2019, se constató que en un patio contiguo, el que fue identificado por el titular como la cancha de secado de humus, tiene más de 500 m² (punto 20 de la Adenda 1). En este lugar, el titular dispone los chips de madera retirado desde el prefiltro para su secado, y también mezcla aserrín retirado de los prefiltros, para ser compostado al mezclarlo con el humus proveniente de los lombrifiltros. Al respecto, en la RCA no se menciona este proceso. Respecto a lo constatado durante la inspección de 30 de septiembre de 2019, se observó que también son acopiadas las grasas provenientes del prefiltro, y que los residuos más antiguos se encuentran acopiados desde el mes de abril del presente año, de acuerdo lo mencionado durante la inspección. En este sector se observa una excavación con bolones en el fondo, la que cuenta con una tubería de PVC que descarga en su interior, señalando el titular que dicha medida se adoptó para descargar el RIL que no podía ser drenado por saturación de los drenes de infiltración. En el lugar se percibió olor a aguas servidas, de intensidad moderada.

| Registros | |
|---|---|
| Descripción del medio de prueba: Acequia con líquido, ubicada a un costado de lombrifiltro 7. | |

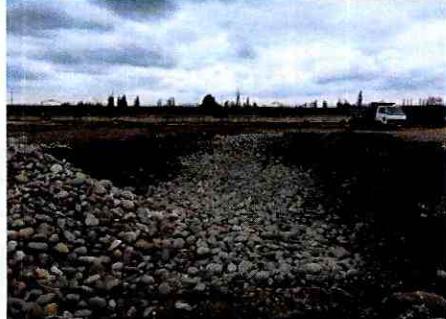
| Registros | |
|---|---|
| Fotografía 24. | Fecha: 30-09-2019 |

| Registros | |
|---|---|
| Descripción del medio de prueba: Excavación con bolones en el fondo, la que cuenta con una tubería de PVC que descarga de RILes, que no podía ser drenado por saturación de los drenes de infiltración. | |
