**ORDENA MEDIDAS PROVISIONALES PRE-
PROCEDIMENTALES QUE INDICA A INDUSTRIAS VINICAS
S.A.**

RESOLUCIÓN EXENTA N° 320

SANTIAGO, 18 FEB 2020

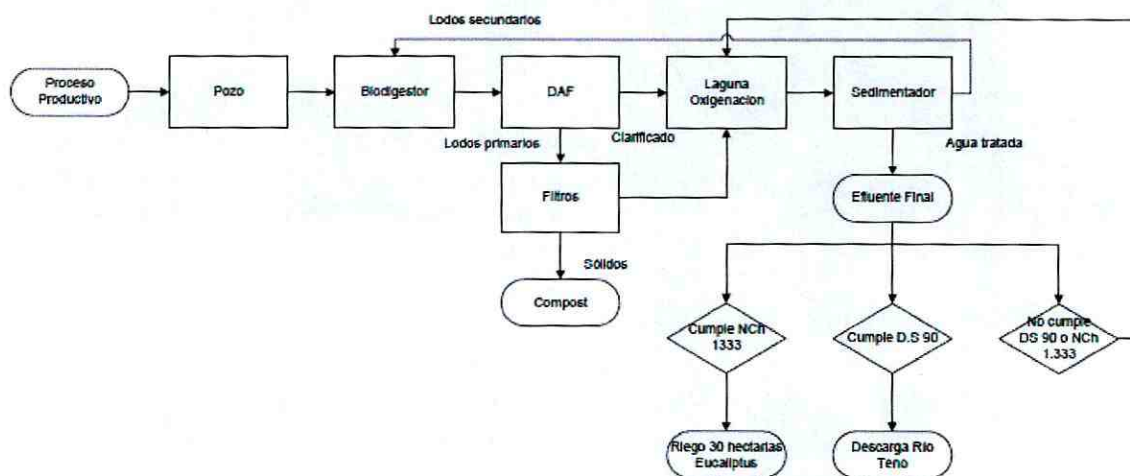
Figura 2: Diagrama de flujo sistema de tratamiento de RILes definitivo. Fuente: Carta del titular de respuesta a Res. Exenta SMA N°53/2019

9. La planta de tratamiento de RILes (Figura 2), contempló un sistema de tratamiento anaeróbico y aeróbico, que incluyó una planta de lodos activados, modalidad aireación extendida, a la que con posterioridad le fueron incorporadas dos digestores anaeróbicos, sistema de recolección de biogás e implementación de un sistema aeróbico final.

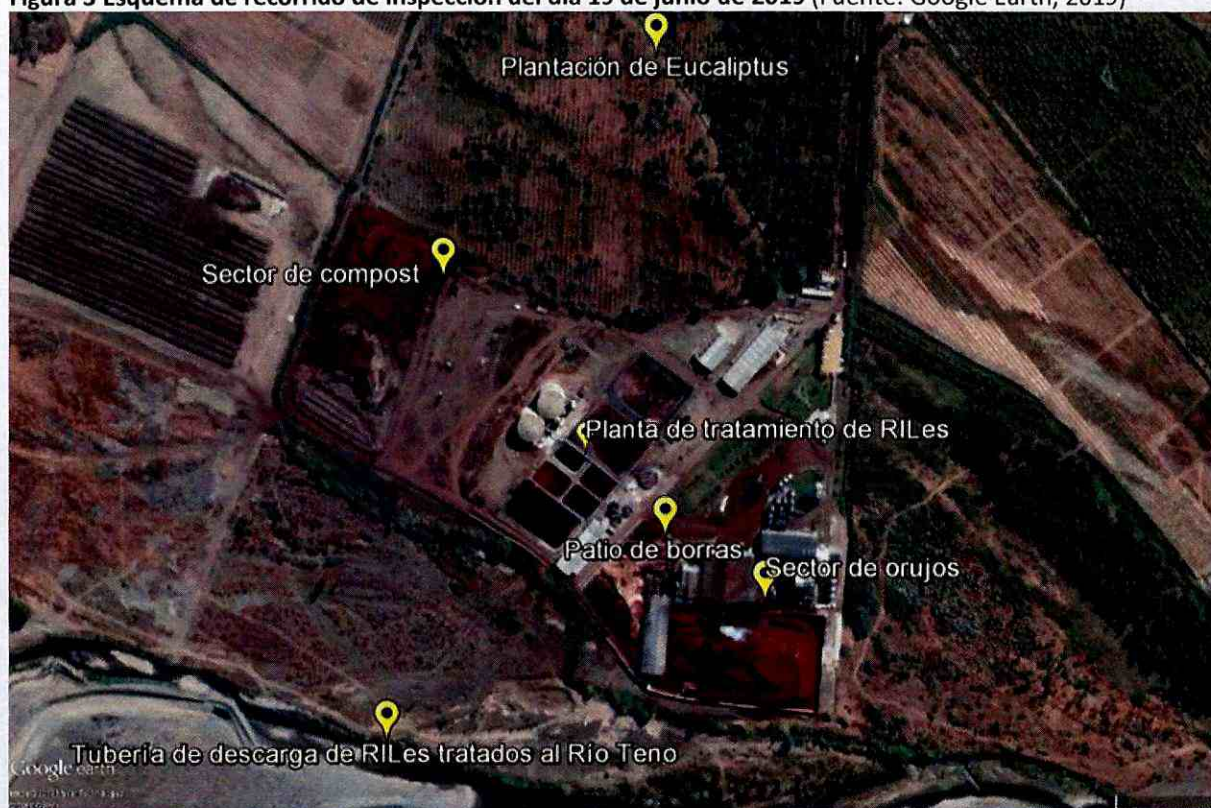
Figura 3 Esquema de recorrido de inspección del día 19 de junio de 2019 (Fuente: Google Earth, 2019)

12. La actividad de fiscalización se realizó el día 19 de junio de 2019, cuyas materias relevantes objeto de la inspección consideraron, entre otras, manejo de materias primas y lixiviados, manejo de residuos industriales líquidos y lodos, manejo de olores y calidad y disposición del efluente.

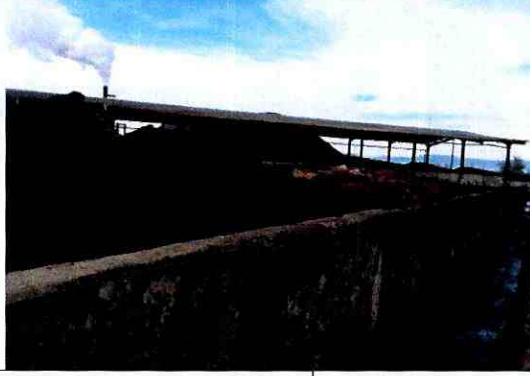
Hallazgo: El patio de borras se encontraba a máxima capacidad de lixiviados, lo que podría constituir una fuente potencial de olores.

| Descripción del medio de prueba: patio de borras (se depositan borras y tierra filtrante). Cuenta con sistema de contención de lixiviados. | | Descripción del medio de prueba: patio de borras (se depositan borras y tierra filtrante). Cuenta con sistema de contención de lixiviados (en rojo). | |

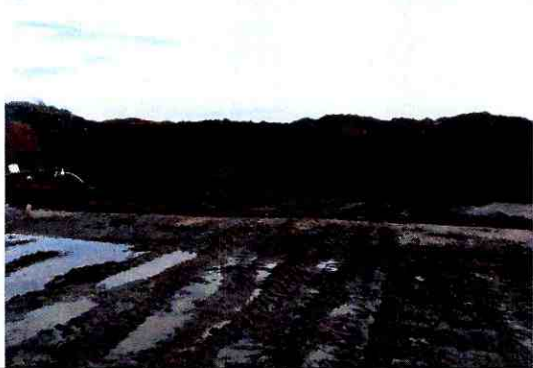
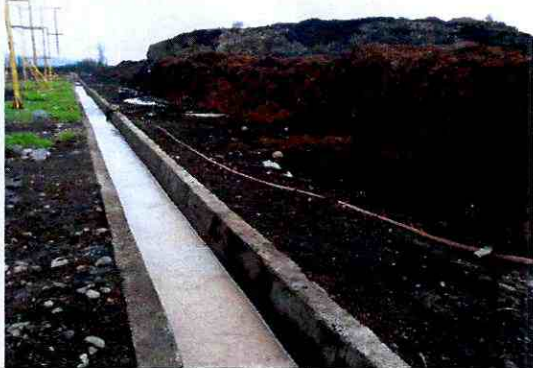
| Registros | | | | | |
|---|--|---|---|---|--|
| Fotografía 9. | | Fecha: 19-06-2019 | | Fotografía 10. | |

Hallazgo: Las pilas en proceso de compostaje poseen una superficie de 2 ha (6 pilas) y las pilas de compost terminado poseen una superficie de 8 ha (26 pilas), lo que supera la dimensión de la cancha de compostaje. Por ende, existen 26 pilas (8 ha) de compost que no ha sido aplicado al suelo, lo que podría constituir una fuente potencial de olores.

| Registros | | | | | |
|---|--|---|---|---|--|
| Descripción del medio de prueba: sector de compostaje (presenta canaleta para contención y evacuación de lixiviados). | | | Descripción del medio de prueba: sector de compostaje (presenta canaleta para contención y evacuación de lixiviados). | | |

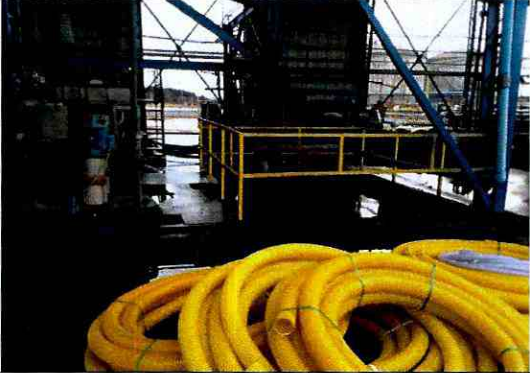
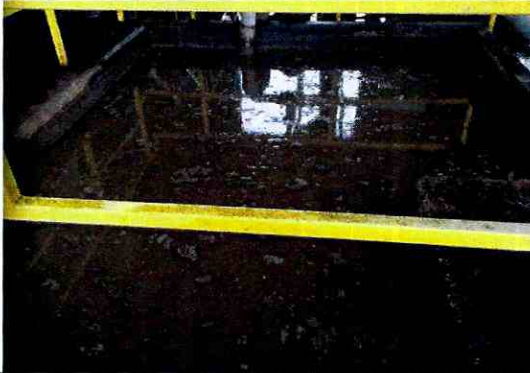
| Fotografía 13. | Fecha: 19-06-2019 | Fotografía 14. | Fecha: 19-06-2019 |

| Descripción del medio de prueba: planta de tratamiento de RILes. | | Descripción del medio de prueba: piscina que forma parte del sistema de la planta de tratamiento de RILes. | |

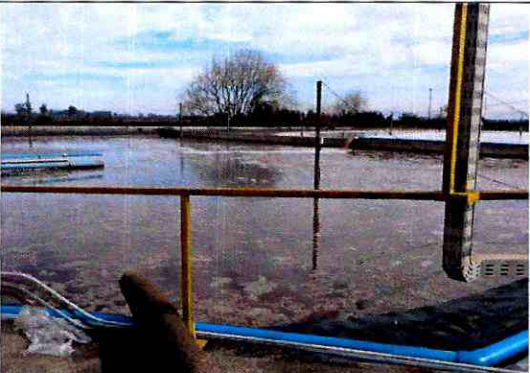
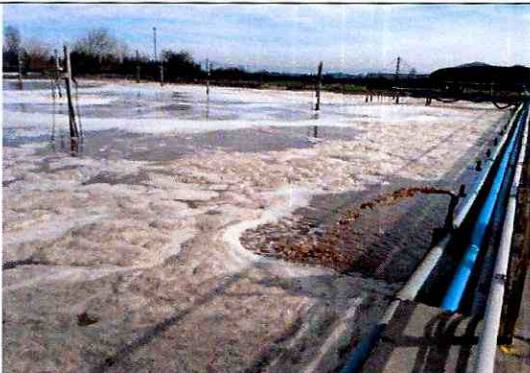
| Fotografía 15. | Fecha: 19-06-2019 | Fotografía 16. | Fecha: 19-06-2019 |

| Descripción del medio de prueba: piscina que forma parte del sistema de la planta de tratamiento de RILes. | | Descripción del medio de prueba: piscina que forma parte del sistema de la planta de tratamiento de RILes. | |

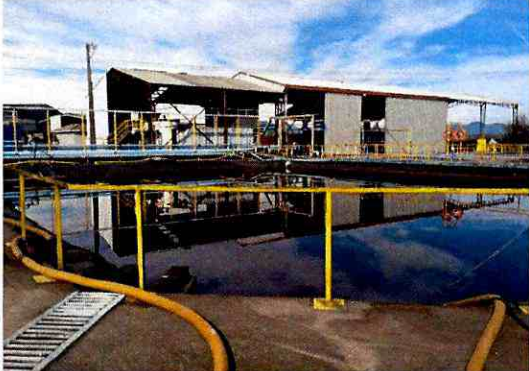
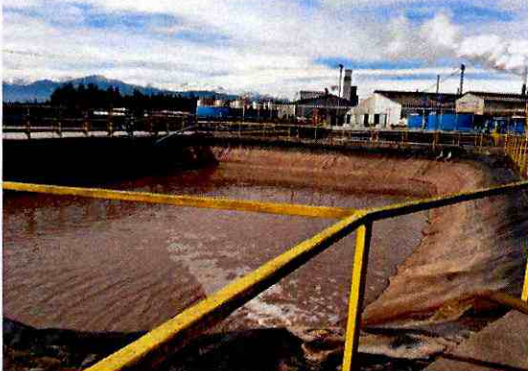
| Registros | | | | | |
|--|--|---|--|---|--|
| Fotografía 17. | | Fecha: 19-06-2019 | | Fotografía 18. | |

| Registros | | | | | |
|--|--|---|--|---|--|
| Descripción del medio de prueba: piscina que forma parte del sistema de la planta de tratamiento de RILes. | | | Descripción del medio de prueba: piscina que forma parte del sistema de la planta de tratamiento de RILes. | | |
