**ORDENA MEDIDAS PROVISIONALES
PROCEDIMENTALES QUE INDICA**

RESOLUCIÓN EXENTA N° 379

Santiago, 26 FEB 2020

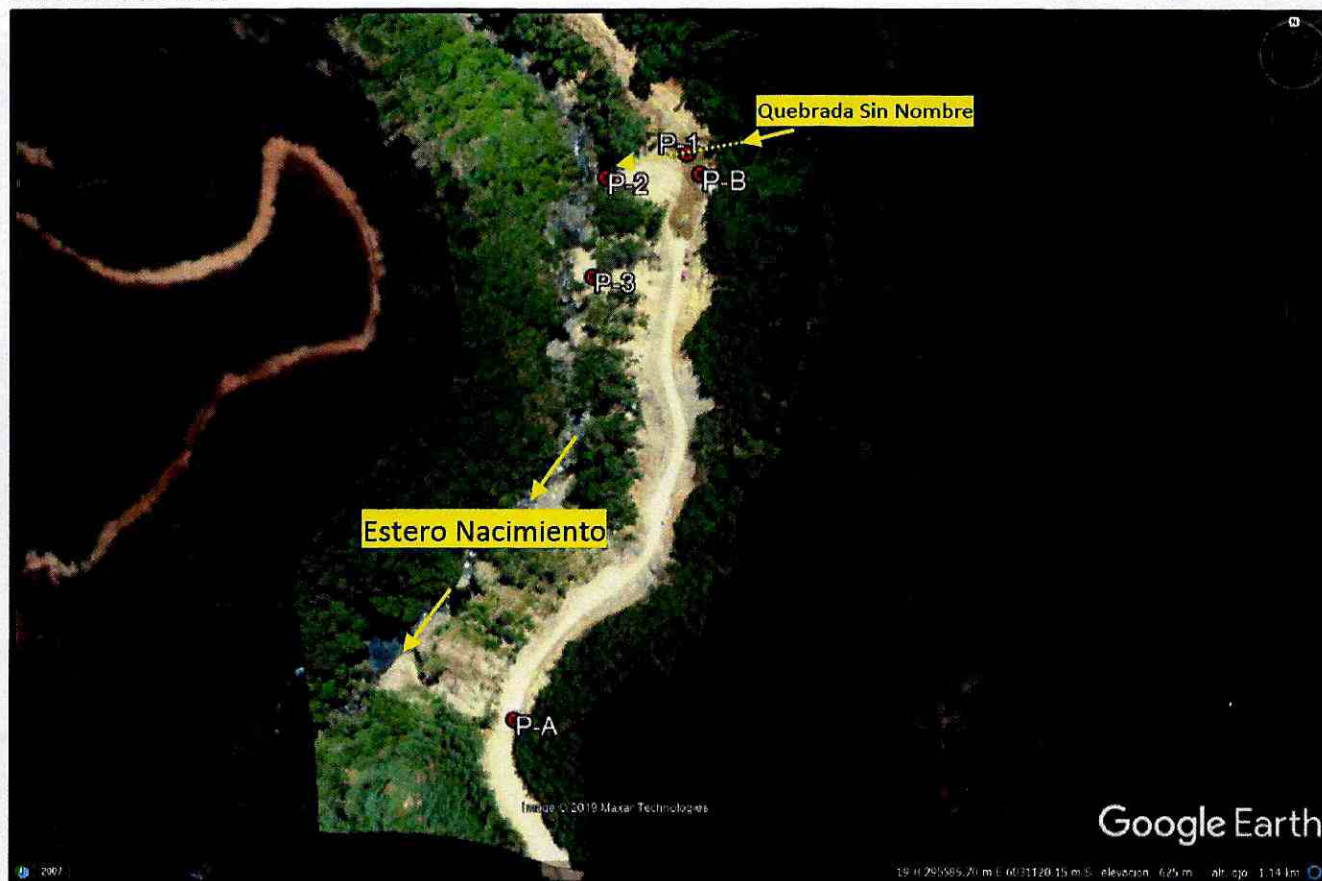
Figura 1: identificación de los puntos intervenidos, constatados por la DGA en fiscalización de 4 de diciembre de 2019.

“En un punto P-1 de coordenadas UTM (m) E: 295.784; N: 6.031.112, se constató la realización de obras sobre la quebrada sin nombre con excavadora (...). Dicha labor intervenía en su totalidad la quebrada en comento. (...)

En un punto identificado como P-B de coordenadas UTM (m) E: 295: 295.790; N: 6.031.103, (...) se constató la construcción de un recubrimiento de acero (con una profundidad de 5 metros y un diámetros de 4 metros, aproximadamente), para evitar el desprendimiento de material hacia el inicio de un túnel que se construye en dirección sur. (...)

Obras de ejecución de un túnel, en punto identificado como P-B de coordenadas UTM (m) E: 295.790; N: 6.031.103. (...) Se constató desprendimiento de material hacia el estero Nacimiento en los puntos P-2 de coordenadas UTM (m) E: 295.748; N: 6.031.102 UTM (m) y P-3 E: 295.743; N: 6.031.058.”

5. **Informar a esta Superintendencia sobre las obras que está ejecutando en los puntos identificados por la Dirección General de Aguas, señalando las medidas de seguridad y contención implementadas, si corresponde, remitiendo la documentación técnica correspondiente, y fotografías fechadas y georreferenciadas del sector donde se ejecutan las obras.**
