ORDENA MEDIDAS PROVISIONALES PRE-
PROCEDIMENTALES QUE INDICA A MATETIC WINE
GROUP S.A.

RESOLUCIÓN EXENTA N° 565

SANTIAGO, 6 de abril de 2020

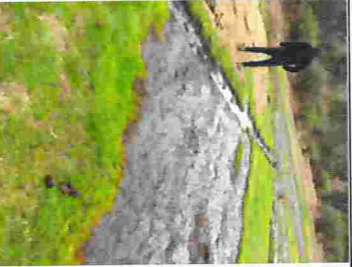
Hallazgos: Se constató zonas con apozamiento, escurrimientos y derrames de RILes con notas de olor del tipo séptico; dichas zonas se encuentran fuera del área de disposición indicada en el plan de aplicación visado por el SAG (plantación de eucaliptus).

Fotografía 5.		Fecha: 30-05-2019		Fotografía 6.		Fecha: 30-05-2019	
Coordenadas DATUM WGS84 HUSO 19	Coordenada Norte: 6182416	Coordenada Este: 325133	Coordenadas DATUM WGS84 HUSO 19	Coordenada Norte: 6182346	Coordenada Este: 325034		
Descripción Medio de Prueba: Fotografía muestra escurrimientos y de derrame de Riles ubicados al costado norponiente bosque de eucaliptus.			Descripción Medio de Prueba: Fotografía muestra escurrimientos y de derrame de Riles ubicados al costado norponiente bosque de eucaliptus.				
Fotografía 7.		Fecha: 30-05-2019		Fotografía 8.		Fecha: 30-05-2019	
Coordenadas DATUM WGS84 HUSO 19	Coordenada Norte: 6182335	Coordenada Este: 325123	Coordenadas DATUM WGS84 HUSO 19	Coordenada Norte: 6182335	Coordenada Este: 325123		
Descripción Medio de Prueba: Fotografía muestra escurrimientos y derrame de Riles ubicados en el costados nororient del bosque de eucaliptus, observándose que toman contacto con el canal superficial que escurre colindante al predio y se une con estero Rigolemú.			Descripción Medio de Prueba: Fotografía muestra escurrimientos y derrame de Riles ubicados en el costados nororient del bosque de eucaliptus, observándose que los Riles derramados toman contacto con el canal superficial que escurre colindante al predio y se une con estero Rigolemú

Vertimiento de Riles habría tomado contacto con un curso de agua superficial al interior del predio, el cual alimenta al estero Rigolemú.
