**ORDENA MEDIDAS PROVISIONALES PRE-
PROCEDIMENTALES QUE INDICA A CONSTRUCTORA
VILLARRICA LIMITADA.**

RESOLUCIÓN EXENTA N° 416

SANTIAGO, 04 MAR 2020

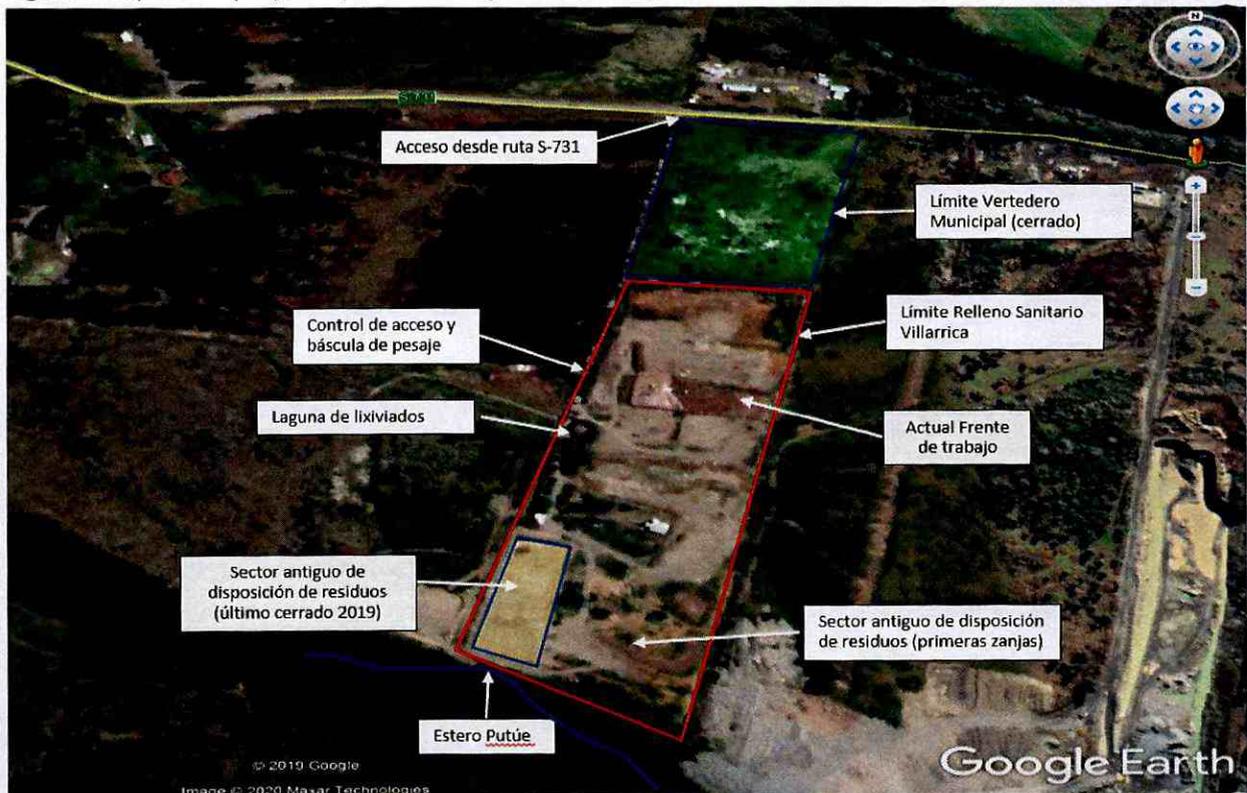
Figura 1: Layout del proyecto (Fuente: Google Earth, 2019, elaboración propia).

5. El proyecto consiste en la operación de un relleno sanitario que se ubica en el sector de Putúe Bajo, a 6 Km de la ciudad de Villarrica, al cual se llega a través de la Ruta S-731. Se emplaza en un predio de 51.100 m², habiéndose destinado para el relleno, una superficie de 47.600 m². El Layout del proyecto se muestra en la siguiente figura:

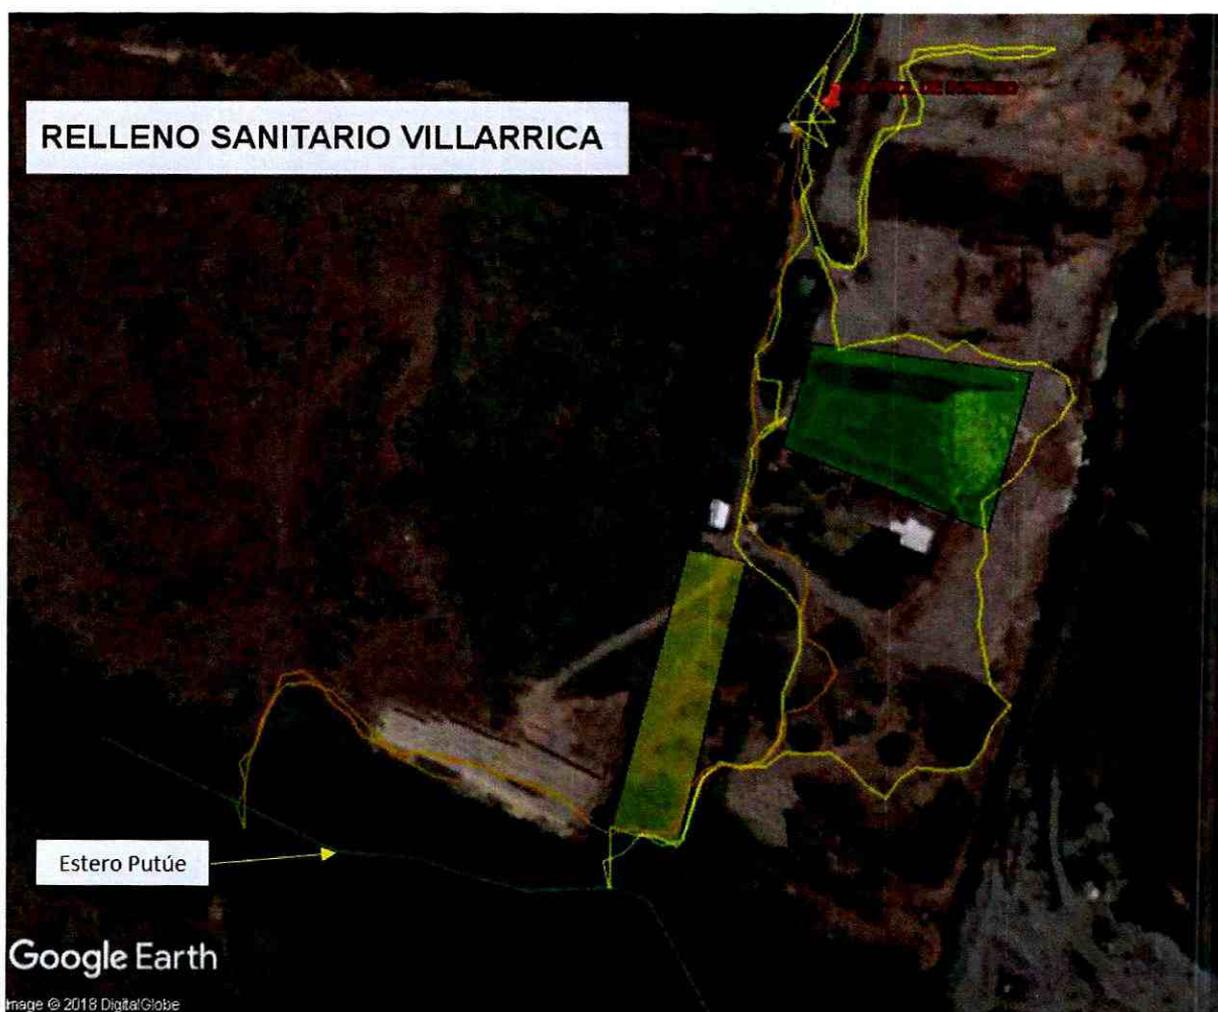
Figura 2. Recorrido realizado en Inspección Ambiental de fecha 26 de junio del 2018 (líneas recorrido 1 y recorrido 2). Fuente: Elaboración propia en Google Earth, 2018.

Tabla 1. Estaciones visitadas durante la actividad de inspección del día 26 de junio de 2018

N° de estación	Nombre/ Descripción de estación
1	Oficina Administrativa y Control de Acceso. Lugar en donde se realiza la reunión informativa
2	Frente de Trabajo. Sector en donde actualmente se realiza la disposición de los residuos
3	Sector Antiguo del Relleno. Área sur del recinto del RS Villarrica
4	Estero Putúe. Cuerpo de agua que colinda por el lado sur del relleno sanitario

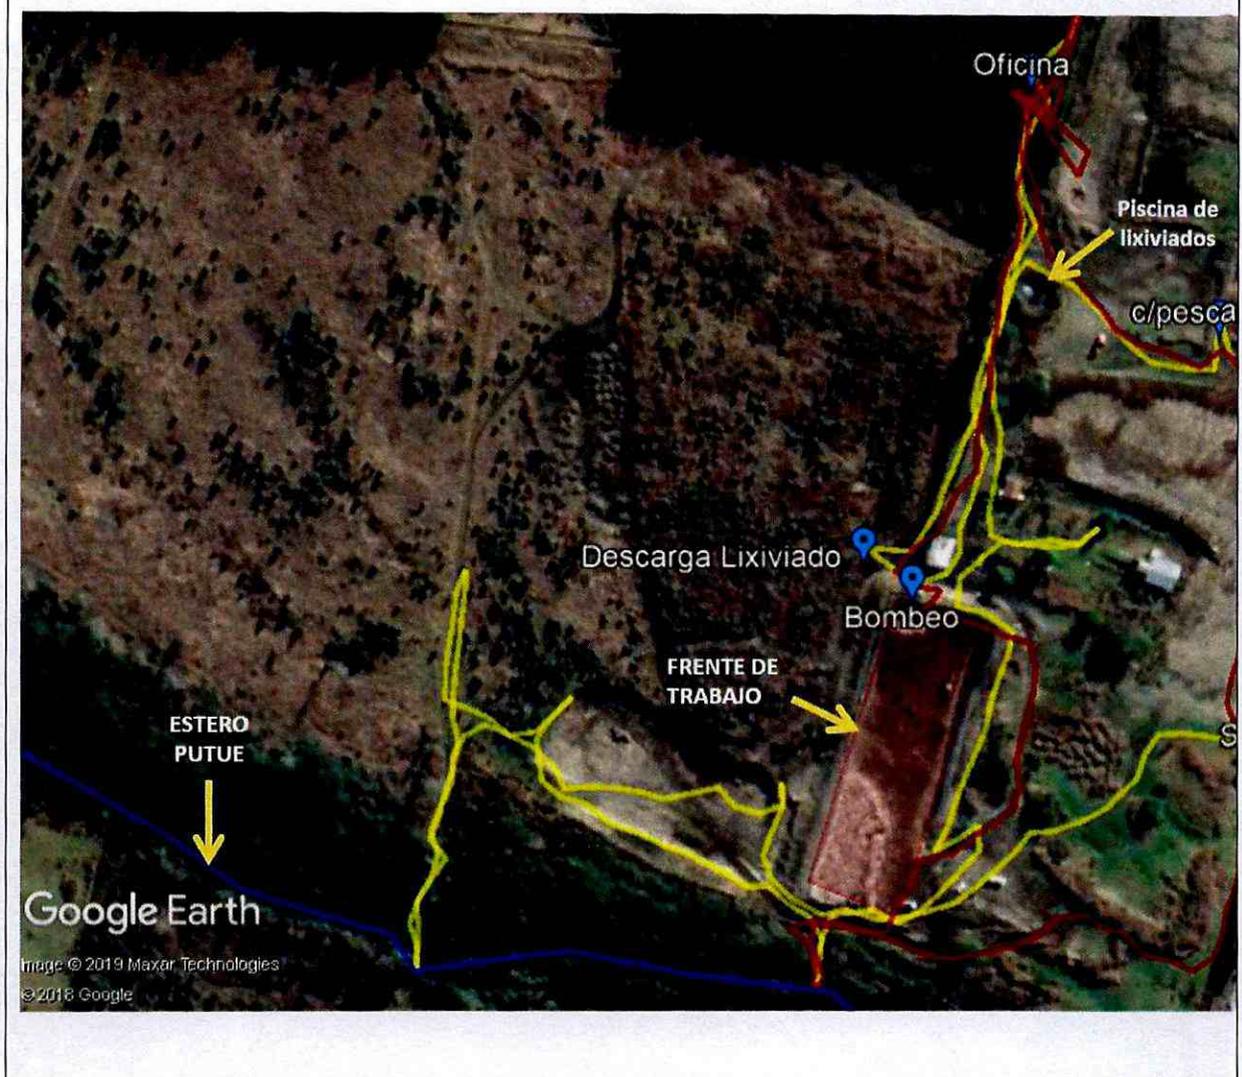
Figura 3. Recorrido realizado en Inspecciones Ambientales de fecha 4 de julio y 8 de octubre del 2019 (línea amarilla y línea café respectivamente). Fuente: Elaboración propia en Google Earth, 2019.

Tabla 3. Estaciones visitadas durante la actividad de inspección del día 4 de julio de 2019

N° de estación	Nombre/ Descripción de estación
1	Oficina Administrativa y Control de Acceso
2	Frente de Trabajo
3	Sectores del RS con cobertura final (cerrados)
4	Estero Putúe

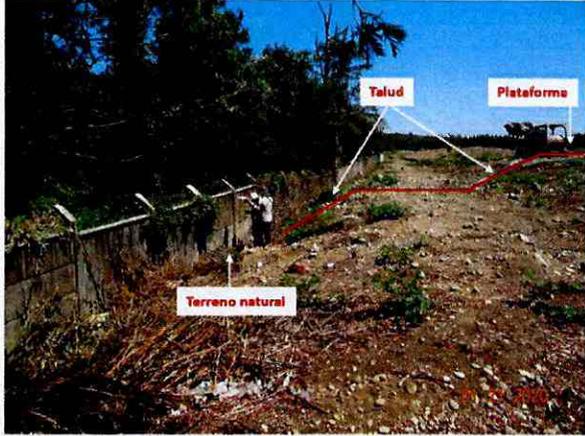
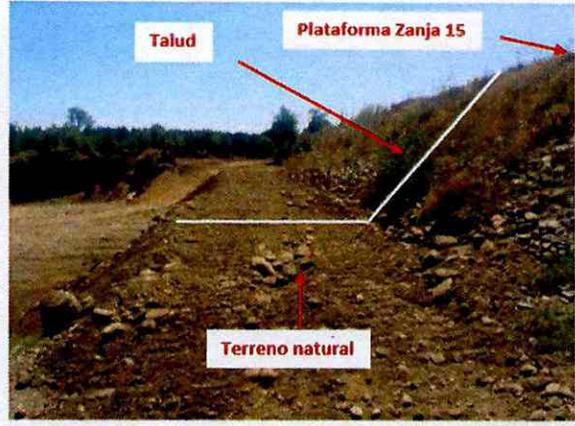
Hallazgo: Respecto a la cota de suelo (terreno natural), se efectuó medición de la longitud de taludes y ángulos en 4 puntos del relleno sanitario, para calcular la altura que presentaba en esos puntos la disposición de residuos, utilizando fórmula trigonométrica ($h = d \cdot \sin \alpha$), lo cual determinó que los residuos dispuestos al interior de las zanjas han excedido la cota de terreno, alcanzando en algunos sectores una altura de casi 8 metros.

Fotografía 1.		Fecha: 21.01.2020		Fotografía 2.		Fecha: 21.01.2020					
Coordenadas DATUM WGS84 HUSO 18h		Norte: 5.650.238 m		Este: 735.855 m		Coordenadas DATUM WGS84 HUSO 18h		Norte: 5.65.0306 m		Este: 735.747 m	
Descripción medio de prueba: Fotografía tomada desde el límite Sur del relleno sanitario. Se observa la disposición de residuos que supera la cota de terreno, dando origen a dos taludes hasta alcanzar la cota de coronamiento del sector						Descripción medio de prueba: Esquina Sur de la Zanja N° 15, lugar de medición de la pendiente y ángulo de inclinación del talud es ese sector.

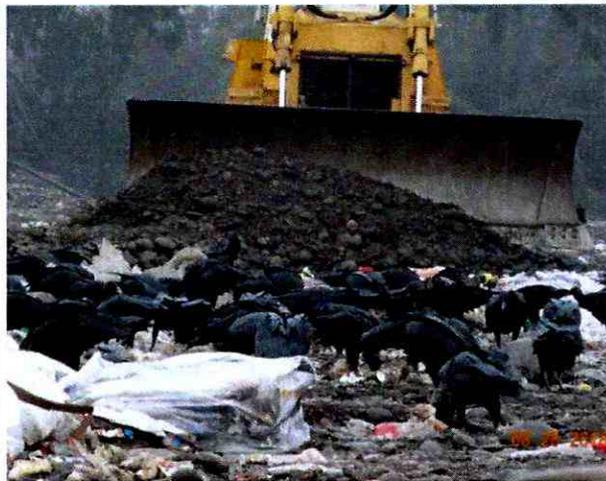
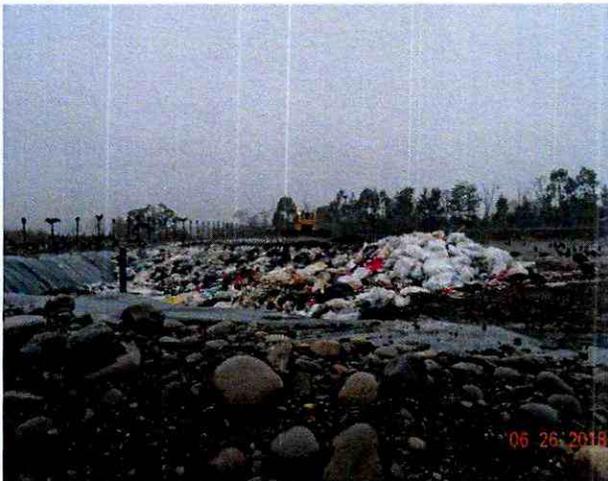
Hallazgos: Durante la inspección del año 2018 se constata en el frente de trabajo una gran cantidad de vectores sanitarios como jotes y gaviotas, residuos sólidos dispersos en el suelo y a la vista, en distintas zonas que ya están cerradas (lado sur, norte y este del frente de trabajo). Además, se observa que el material pétreo arenoso utilizado no es el aprobado en la RCA, que no está construido el sistema de detección de filtración y tampoco está presente la capa final de arcilla.

Fotografía 3.	Fecha: 26-06-2018	Fotografía 4.	Fecha: 26-06-2018
Descripción del medio de prueba: En la fotografía se observa la maquina bulldozer realizando operaciones de cobertura con material pétreo arenoso, que se encuentran retirando de la zanja nueva en construcción.		Descripción del medio de prueba: En la fotografía se observa la acumulación de residuos en el frente de trabajo. Se observa una cobertura final incompleta, al igual que en otras las áreas adyacentes y zanjas ya cerradas.

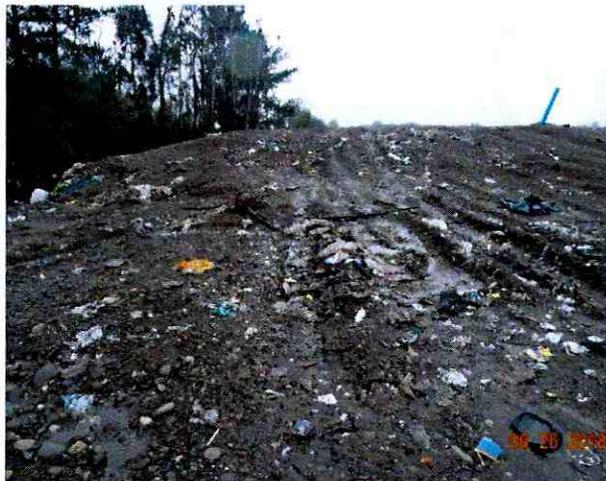
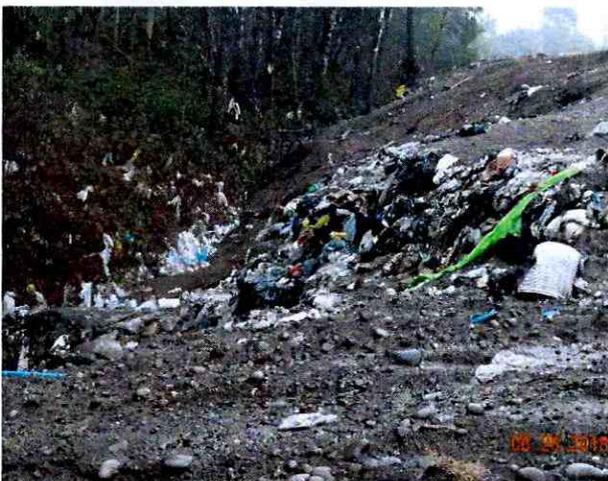
Fotografía 5.	Fecha: 26-06-2018	Fotografía 6.	Fecha: 26-06-2018
Descripción del medio de prueba: En la fotografía se observan residuos, principalmente plásticos y con cobertura final incompleta. Además, se observa un volumen total que se eleva unos 2 metros aprox. sobre la cota basal.		Descripción del medio de prueba: En la fotografía se observan residuos expuestos a la intemperie (en el perímetro, atrás del frente de trabajo), que evidencia una cobertura final incompleta y sin la impermeabilización que permita mantener los líquidos que se generan (geomembrana).

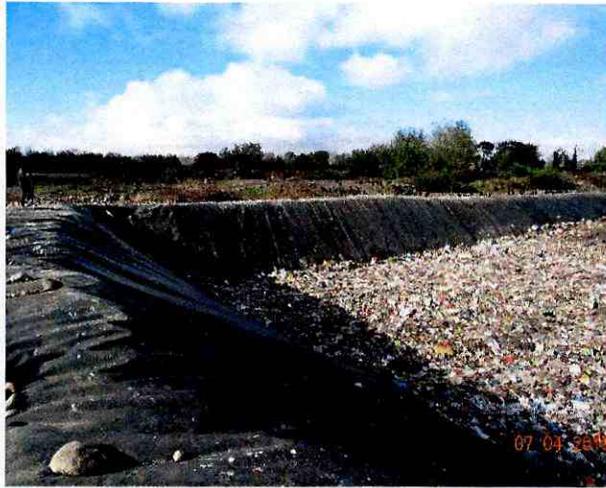
Fotografía 7.

En la fotografía se observa parte de los residuos sólidos sin cobertura hace días al interior de la zanja de disposición actual.

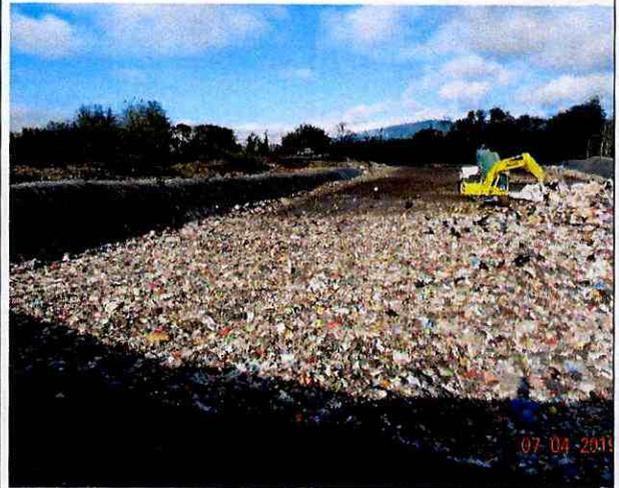
Fotografía 8.

En la fotografía se observa un camión realizando la descarga de residuos y una maquina Komatsu realizando trabajos de compactación.

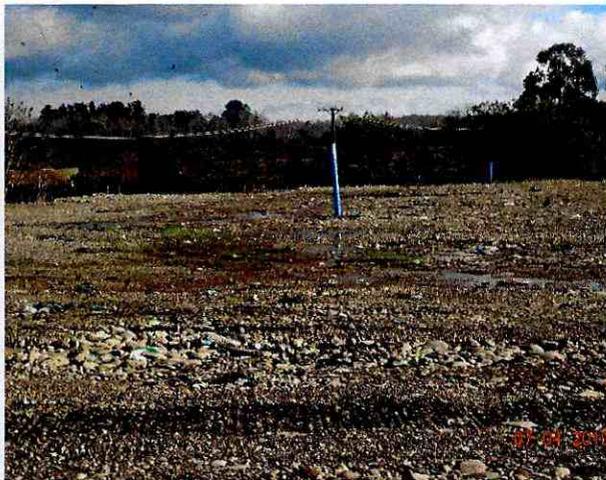
Fotografía 9.

En la fotografía se observa el área de la anterior zanja de operación del relleno sanitario de Villarrica. Se observa el material pétreo (ripió con bolones); además en este lugar se percibe bastante olor a biogás.

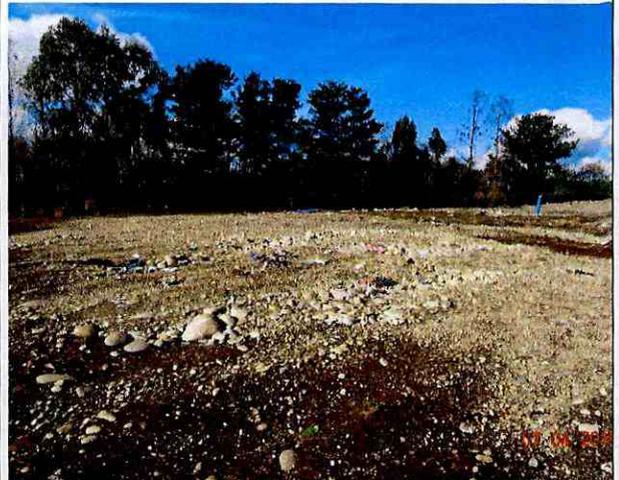
Fotografía 10.

En la fotografía se observa un área de disposición más antigua (anterior al señalado en la fotografía 9). Acá también se observa material pétreo de cobertura y bastante olor a biogás que emana desde el nivel del suelo.

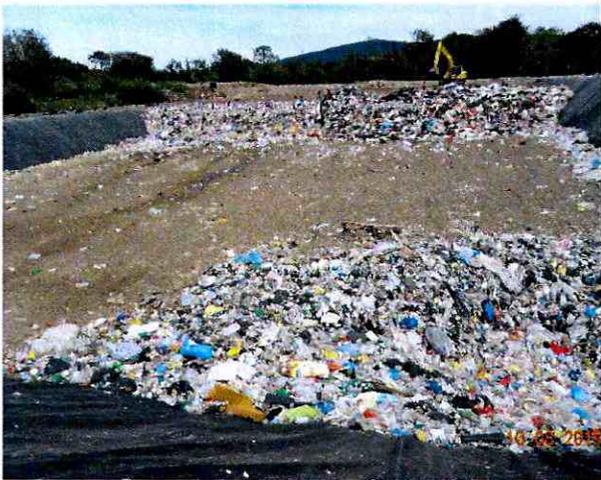
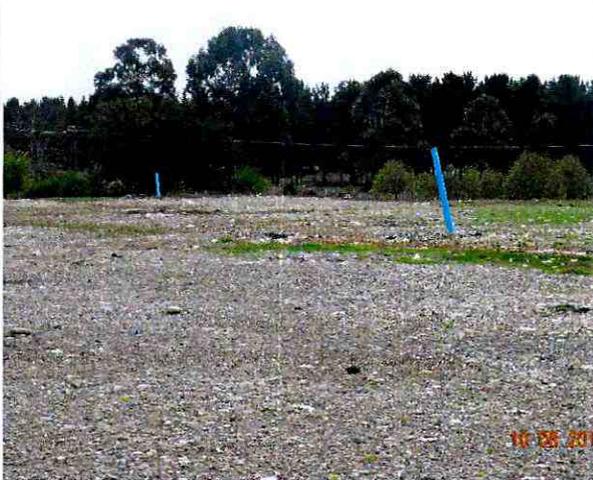
Fotografía 11.	Fecha: 04-07-2019	Fotografía 12.	Fecha: 04-07-2019
Descripción del medio de prueba: En la fotografía se observa la basura que se encuentra sin cobertura diaria. Además, se constata que el titular continúa utilizando ripio con bolones para este trabajo.		Descripción del medio de prueba: En la fotografía se observa el material de cobertura final de una zanja antigua. Esta zanja tampoco cumplía con las dimensiones establecidas en la RCA 19/1999.

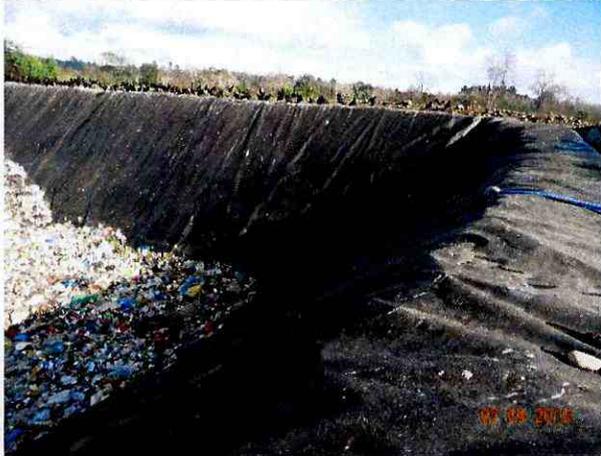
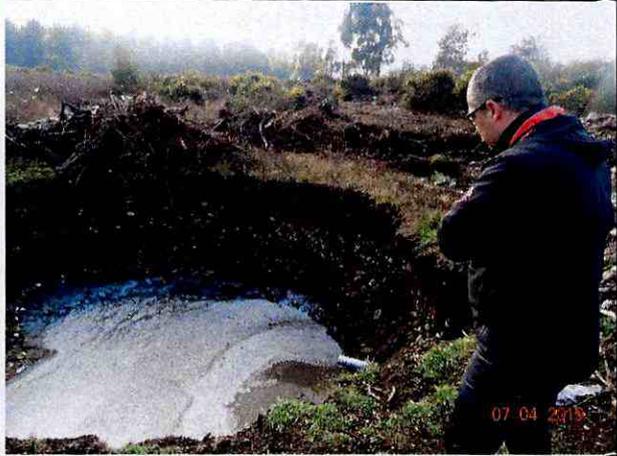
Se constata en inspección ambiental de fecha 4 de julio de 2019, una descarga de lixiviados hacia un pozo fuera del predio del proyecto, sin impermeabilización y con una descarga directa al suelo, con potencial riesgo de contaminación de las aguas subterráneas, mismo hecho que fue constatado en la inspección ambiental del año 2018, donde se constató una manguera en el piso, proveniente de la zanja de disposición anterior (cerrada), y que terminaba en el predio adyacente y no en la laguna de lixiviados del proyecto.

Fotografía 13.	Fecha: 04-07-2019	Fotografía 14.	Fecha: 04-07-2019
Descripción del medio de prueba: En la fotografía se observa una manguera de color azul del sistema de bombeo constatado en terreno. Se constata el bombeo de percolados, a través de mangueras, desde el interior del relleno hacia un "pozo" en el terreno adyacente (fuera del perímetro del relleno sanitario).		Descripción del medio de prueba: En la fotografía se observa el "pozo" abierto con forma circular, de diámetro 7 m y 2,5 m de profundidad aproximadamente. Tal como se observa, se constataron los líquidos de la actual zanja de disposición infiltrando directamente al suelo (excavación) y posiblemente contaminando las aguas subterráneas. Posteriormente, esta descarga fue suprimida por el titular y se normalizó hacia la laguna de lixiviados.

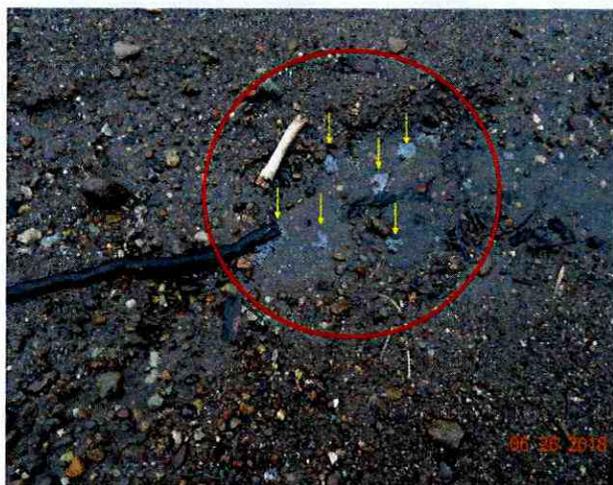
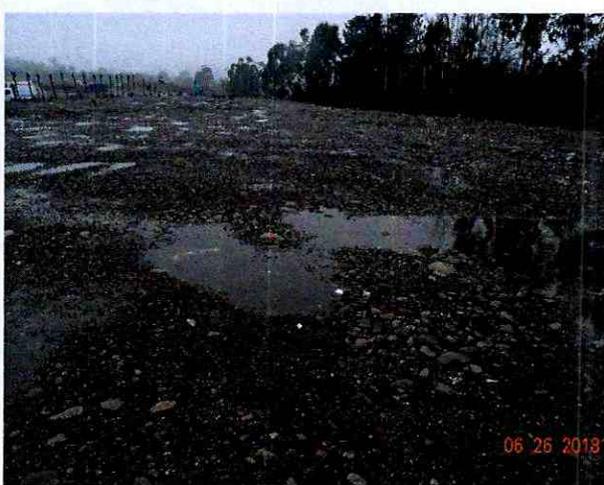
De esta manera el relleno sanitario presenta una captación de biogás deficiente, privilegiando el biogás su salida a través de toda la superficie del relleno, en lugar de las chimeneas de ventilación; estas migraciones no controladas de biogás pudieran generar un eventual riesgo de incendio.

Fotografía 15.	Fecha: 26-06-2018	Fotografía 16.	Fecha: 26-06-2018
Descripción del medio de prueba: En la fotografía se indica con flechas amarillas las burbujas de biogás que emanan del relleno en este sector. Se percibe el olor fuerte a biogás en este sector.		Descripción del medio de prueba: En la fotografía se observa una superficie cerrada anterior al actual frente de trabajo. Acá no se instalaron chimeneas de ventilación de biogás y se perciben olores fuertes en Inspección Ambiental.

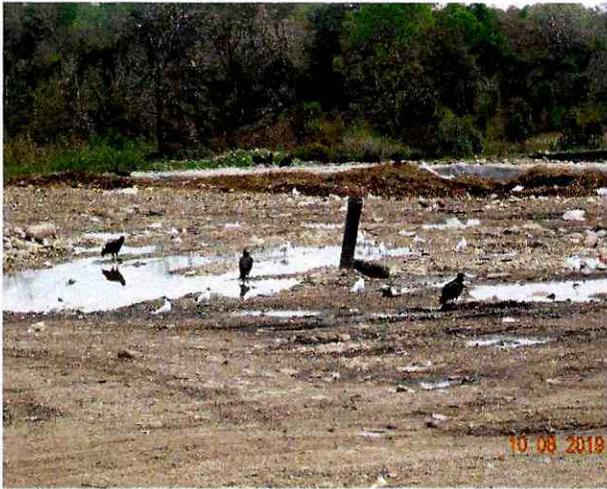
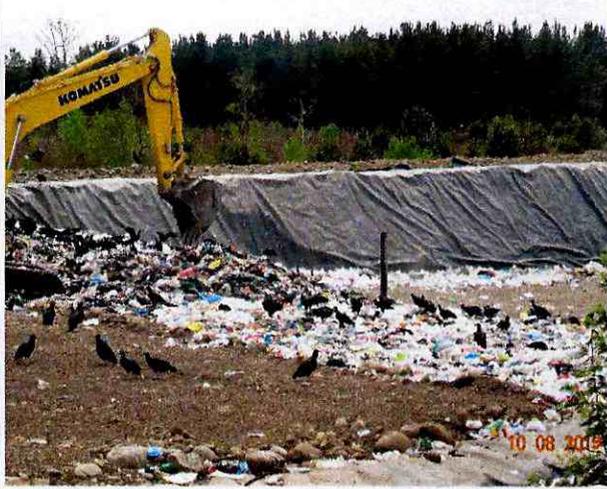
Fotografía 17.	Fecha: 08-10-2019	Fotografía 18.	Fecha: 08-10-2019
Descripción del medio de prueba: En la fotografía se observa una tubería para la ventilación de gases que se generan al interior de la zanja de disposición actual.		Descripción del medio de prueba: En la fotografía se observa una segunda tubería para ventilación de biogás en la actual zanja de disposición, en un lugar que todavía no se encuentra llena con residuos sólidos.
