**ORDENA MEDIDAS PROVISIONALES PRE  
PROCEDIMENTALES QUE INDICA A SOCIEDAD  
DOWNLING & SCHILLING S.A. EN EL MARCO DE LA  
EJECUCIÓN DEL PROYECTO AMPLIACIÓN DE EXTRACCIÓN  
DE ÁRIDOS RÍO RAHUE SECTOR CANCURA**

**RESOLUCIÓN EXENTA N° 2112**

**SANTIAGO, 21 de octubre de 2020**

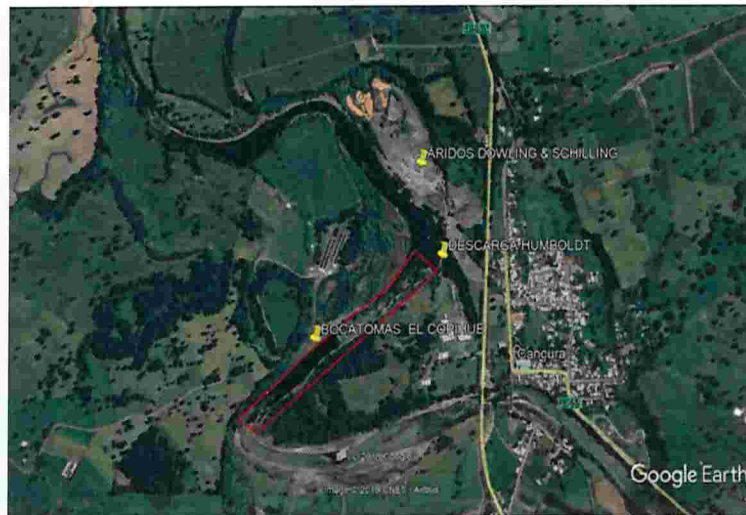
- En el presente informe se presentan los antecedentes técnicos del proyecto **obra de mitigación y recuperación de la cota de fondo del río Rahue**, en el marco del proyecto de abandono del proyecto de extracción de áridos desde río Rahue sector Cancura, de la empresa Dowling & Schilling. Como obra de mitigación se proyecta la construcción de un pretil que actúe como barrera de estabilización del cauce y que permita la recuperación de la cota de fondo del río Rahue en el sector de proyecto.
- Acorde a los antecedentes topobatemétricos existentes en el Río Rahue Sector Cancura se observó el desarrollo de un **proceso generalizado de degradación del lecho**. Este proceso se evidencia principalmente en la zona demarcada en color rojo en la Figura 1 (entre los km 1+000 y km 2+000 para efectos del presente estudio).

Zona con presencia de degradación lecho.

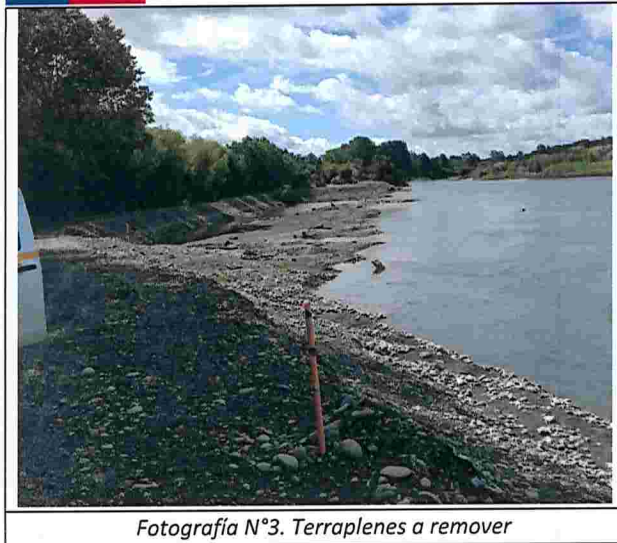
- “Acogiendo lo establecido por DOH y la RCA 089/2012, el presente proyecto de abandono consiste principalmente en **remover el material dispuesto a modo de terraplenes y caminos, en la ribera derecha del río Rahue en una extensión aproximada de 2000 m, para efectos de devolver el cauce a sus condiciones originales.** A continuación, se presenta una fotografía tipo del terraplén a remover:

- *“Tal como se observa en la Imagen N°4, existe material dispuesto como terraplén para el camino y además material dispuesto en el río al pie de los taludes de los terraplenes, por lo tanto, se considera remover el material de los terraplenes y además del material dispuesto en el río Rahue en la ribera derecha.*

- *Se retirará el material de los terraplenes existentes que conforman el camino desde el pie de los taludes de los mismos y además del material acumulado al pie de los taludes, tal como se observa en la fotografía de la Imagen N°4.*

- *Se mantendrá la inclinación de los taludes existentes de los terraplenes, para efectos de asegurar la estabilidad de la ribera derecha.*

- *El retiro del material de los terraplenes no considera la profundización de la cota de fondo del río.*

- *EL retiro se realizará principalmente con excavadora, sin embargo, en zonas donde sea necesario retirar material acumulado transversalmente al río y que se encuentre fuera del alcance de las excavadoras, se retirará el material con dragalinas.*
