**ORDENA MEDIDAS PROVISIONALES PRE  
PROCEDIMENTALES QUE INDICA A AUSTRALIS MAR S.A.,  
EN EL MARCO DE LA EJECUCIÓN DEL PROYECTO “CES  
ESTE PUNTA OBSTRUCCIÓN, PENÍNSULA BARROS ARANA  
RNA N°120147”**

**RESOLUCIÓN EXENTA N° 2326**

**SANTIAGO, 20 de noviembre de 2020**

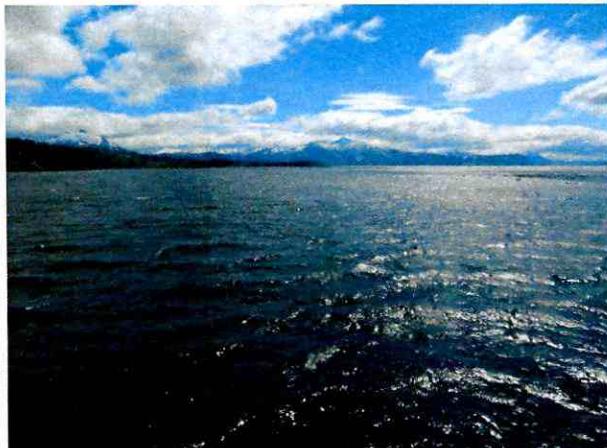
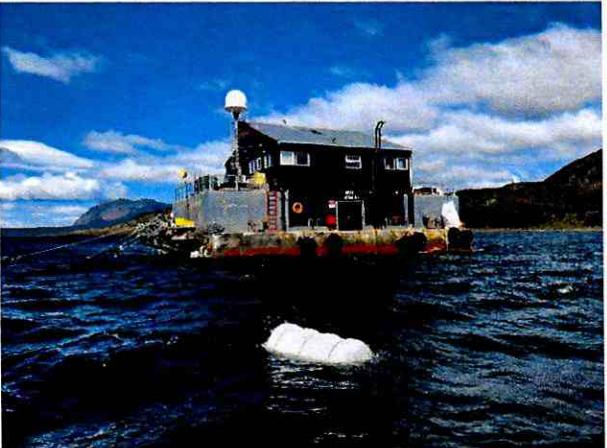
9. Con fecha 16 de noviembre de 2020, la SMA, en conjunto con la Capitanía de Puerto de Puerto Natales, Servicio Nacional de Pesca y Acuicultura (“SERNAPESCA”) y la Gobernación Provincial de Última Esperanza, realizaron una inspección ambiental en el área de emplazamiento del CES, en el marco de la cual se informó por parte de la empresa Australis Mar S.A. que el siniestro ocurrió durante el desarrollo de faenas destinadas a efectuar el reemplazo del pontón “Australis 10” (que se mantenía previamente en el área), por el nuevo pontón “Australis 27”. Específicamente, el hundimiento se habría producido como resultado de la colisión entre ambos artefactos navales, ocasionada por condiciones climáticas adversas (fuertes vientos). Por otro lado, el titular señaló además que el pontón “Australis 27” se habría hundido a una distancia aproximada de entre 25 a 30 metros del pontón a flote “Australis 10”, y a una profundidad de aproximadamente 25 metros.

<b>Fotografía 1.</b>		Fecha: 16/11/20	<b>Fotografía 2.</b>		Fecha: 16/11/20
Coordenadas UTM DATUM WGS84 HUSO 18		Norte: 4.242.533 Este: 652.577	Coordenadas UTM DATUM WGS84 HUSO 18		Norte: 4.242.558 Este: 652.550
<b>Descripción del medio de prueba:</b> Vista general de área donde ocurrió hundimiento del artefacto naval Australis 27.			<b>Descripción del medio de prueba:</b> Vista general de área donde ocurrió hundimiento del artefacto naval Australis 27. Asimismo, se observa al fondo artefacto naval Australis 10 que se mantenía a flote en el lugar.

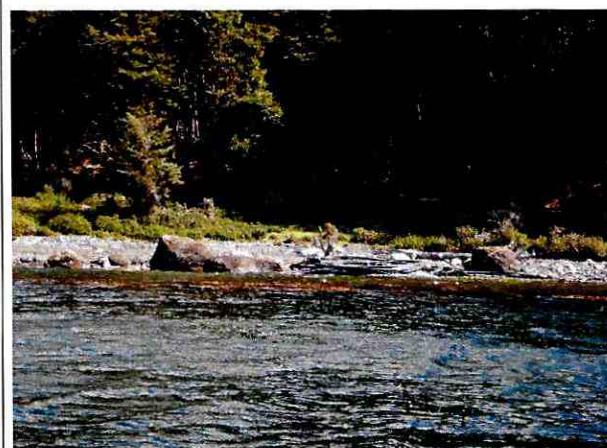
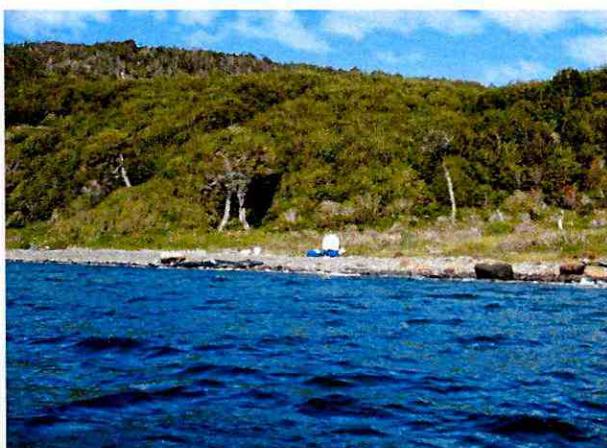
10. Durante la actividad de fiscalización antes descrita se constató además, entre otras materias, que no existía presencia de manchas oleosas en la superficie del sector donde se produjo el hundimiento del pontón Australis 27 (**fotografías 1 y 2**). Adicionalmente, se observó que en algunas áreas del sector de playa en Punta Obstrucción (norte de Península Barros Arana), existía presencia de materiales y residuos presumiblemente arrastrados por la corriente desde el naufragio y que correspondían principalmente a elementos plásticos tales como tramos de tuberías/planzas, tambores y bidones de agua, además de cabos (**fotografías 3 y 4**).

<b>Fotografía 3.</b>		Fecha: 16/11/20	<b>Fotografía 4.</b>		Fecha: 16/11/20
Coordenadas UTM DATUM WGS84 HUSO 18		Norte: 4.242.069 Este: 652.045	Coordenadas UTM DATUM WGS84 HUSO 18		Norte: 4.241.960 Este: 652.905
<b>Descripción del medio de prueba:</b> Vista general de sector de borde costero adyacente al CES Obstrucción en el cual se advierte presencia de tuberías plásticas (planzas) presumiblemente arrastradas por la corriente producto del naufragio.			<b>Descripción del medio de prueba:</b> Vista general de sector de borde costero adyacente al CES Obstrucción en el cual se advierte presencia de tuberías plásticas (planzas) presumiblemente arrastradas por la corriente producto del naufragio.

1. **Presentar un Plan de extracción y disposición final de los restos náufragos (materiales y residuos) acopiados en el borde costero circundante al centro producto de su arrastre por acción de las corrientes, el cual deberá contemplar acciones de limpieza de a lo menos 2 veces por semana desde la fecha de la presentación del plan y hasta 2 semanas después de efectuado el reflotamiento del pontón “Australis 27”, así como también una descripción del manejo que se dará a los materiales y residuos recuperados.**
