**ORDENA MEDIDAS PROVISIONALES PRE
PROCEDIMENTALES QUE INDICA A SOCIEDAD
AQUAFARMS S.A. EN EL MARCO DE LA EJECUCIÓN DEL
PROYECTO PISCICULTURA EL COPIHUE**

RESOLUCIÓN EXENTA N° 2432

SANTIAGO, 09 de diciembre de 2020

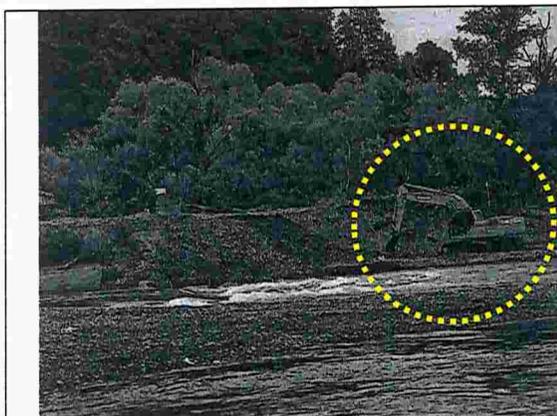
Imagen N° 2: Vista de una maquina en ribera del río Rahue, el día 03 de febrero de 2020 (Fuente: DOM).

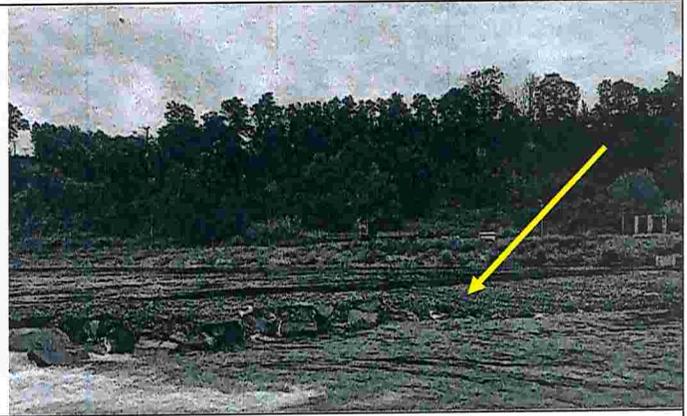
Imagen N° 3: Vista hacia la bocatoma de la piscicultura El Copihue y del “terraplén” instalado transversalmente al río Rahue, constatado el día 03 de febrero de 2020 (Fuente: DOM).

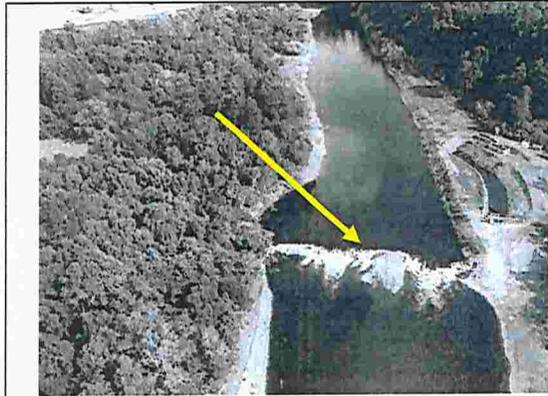
Imagen N° 5: Imagen aérea del pretil (Fuente: Expediente DGA FO-1002-52, 30 de abril de 2020).

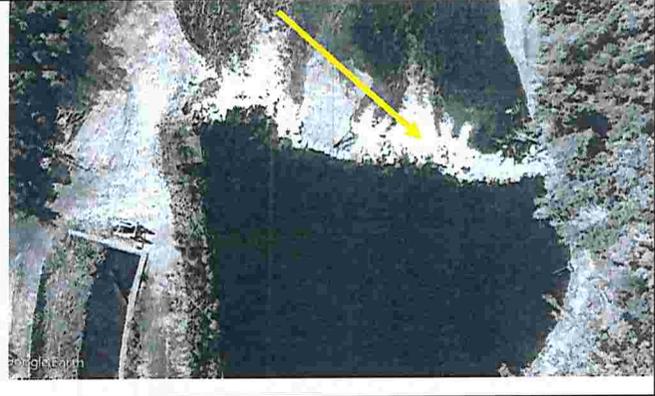
Imagen N° 6: Vista aérea del pretil transversal al río Rahue (Fuente: Expediente DGA FO-1002-52, 30 de abril de 2020).

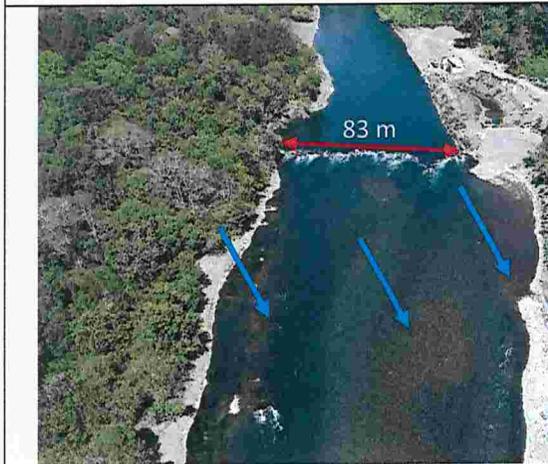
Imagen N° 7: Imagen aérea del pretil transversal de 83 m de longitud aproximada. Se pueden visualizar zonas de agradación de sedimento (flechas azules), aguas abajo de dicha obra (Fuente: Inspección 22 de octubre de 2020).

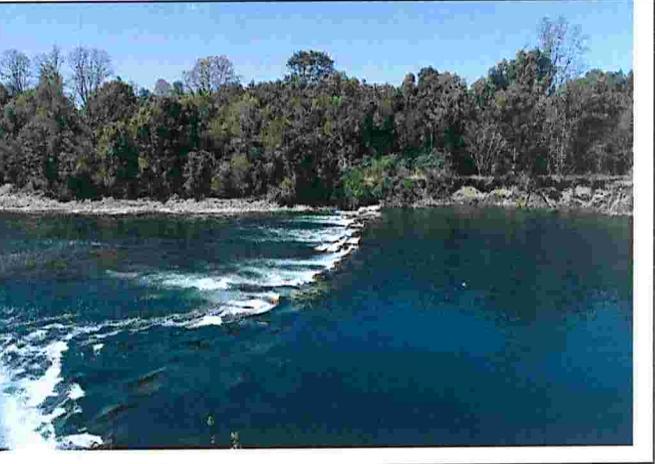
b. En relación al pretil o atravesado de bloques de hormigón, éstos se sitúan en fila, no pudiendo verificar su número exacto, pero se observa que sobrepasan el pelo de agua⁵, generando un cambio notorio en la velocidad del flujo del río.

Imagen N° 8: Vista del pretil transversal. Se puede visualizar el cambio en la velocidad del flujo de agua y con ello, una zona de agua peraltada, generando una diferencia de la altura del pelo de agua (Fuente: Inspección 22 de octubre de 2020).

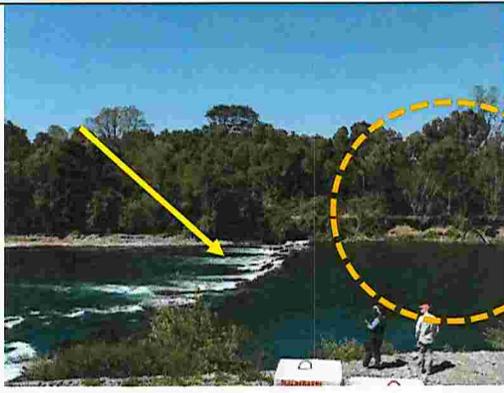
Imagen N° 9: Vista del pretil transversal. Se constata que en la ribera aledaña y previo al pretil, que el borde del río se encuentra en proceso de socavón o desmoronamiento (Fuente: Inspección 22 de octubre de 2020).

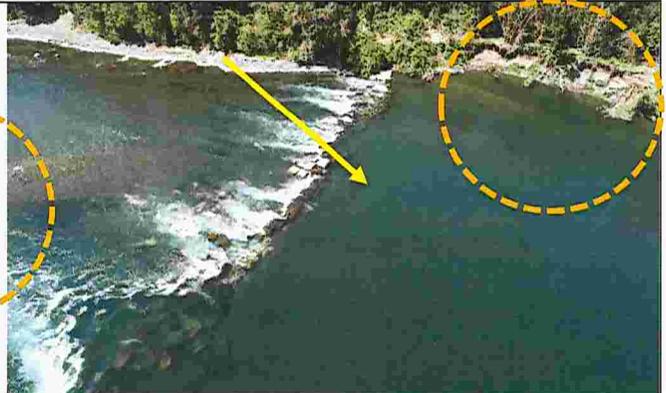
Imagen N° 10: Vista del pretil transversal. Se constata que en la ribera aledaña y previo al pretil, que el borde del río se encuentra en proceso de desmoronamiento (Fuente: Inspección 22 de octubre de 2020).

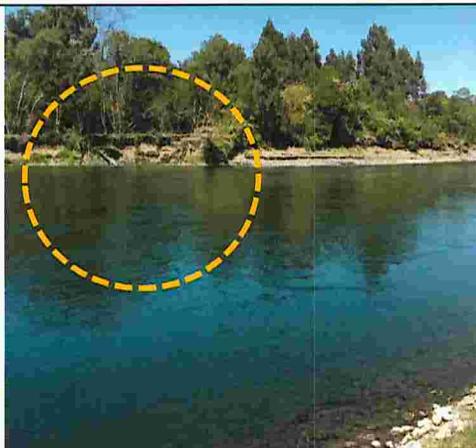
d. Erosión de ribera aledaña a bocatoma de la piscicultura, específicamente aguas arriba del pretil mostrando socavón.

Imagen N° 11: Vista de ribera aledaña a bocatoma de piscicultura El Copihue, específicamente aguas arriba del pretil mostrando socavón (Fuente: Inspección 22 de octubre de 2020).

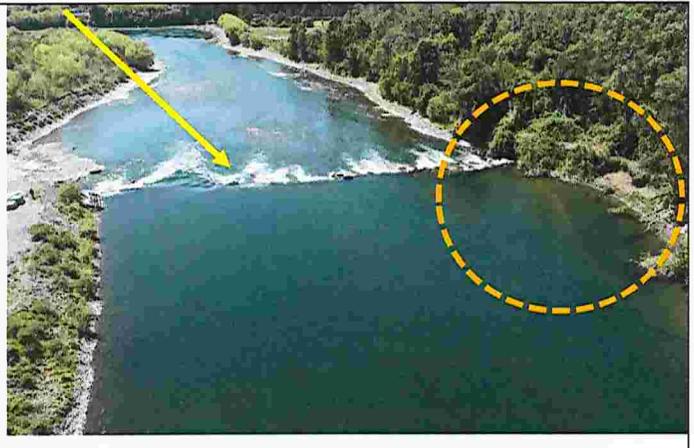
Imagen N° 12: Vista del pretil y de ribera aledaña a bocatoma de piscicultura El Copihue, mostrando socavón (Fuente: Inspección 22 de octubre de 2020).

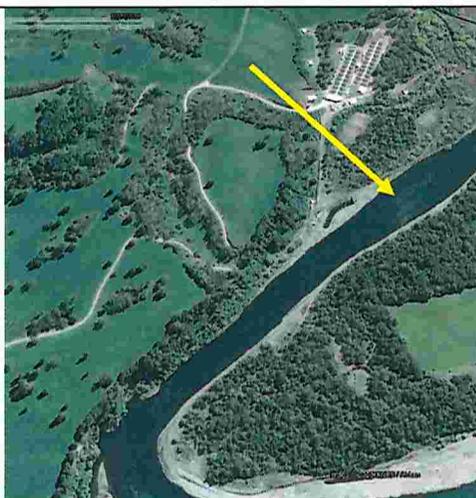
Imagen N° 13: Imagen satelital del año 2016, mostrando zona aguas arriba de la bocatoma de Piscicultura El Copihue, donde se observa zona con variación en el flujo del cauce (flecha), dada la instalación de maxisacos (Fuente: Google Earth).

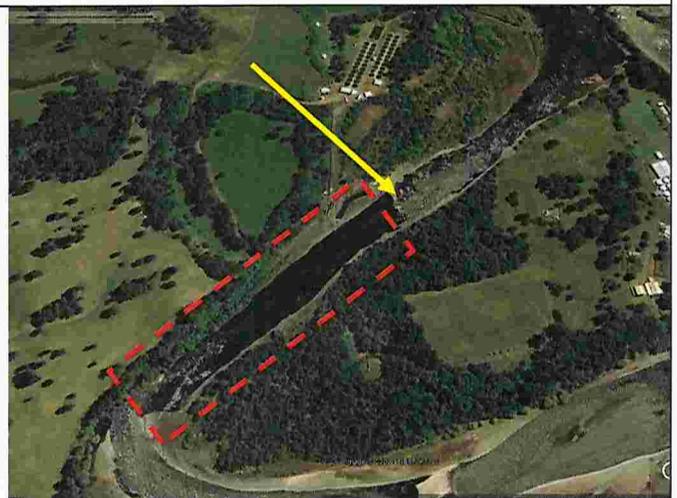
Imagen N° 14: Imagen satelital del año 2019, mostrando sector aguas arriba de la bocatoma (polígono), observando mayor variación en la velocidad del flujo (en comparación a Imagen 13) del cauce (flecha), dada la instalación de maxisacos y bloques de hormigón para el pretil. (Fuente: Google Earth).

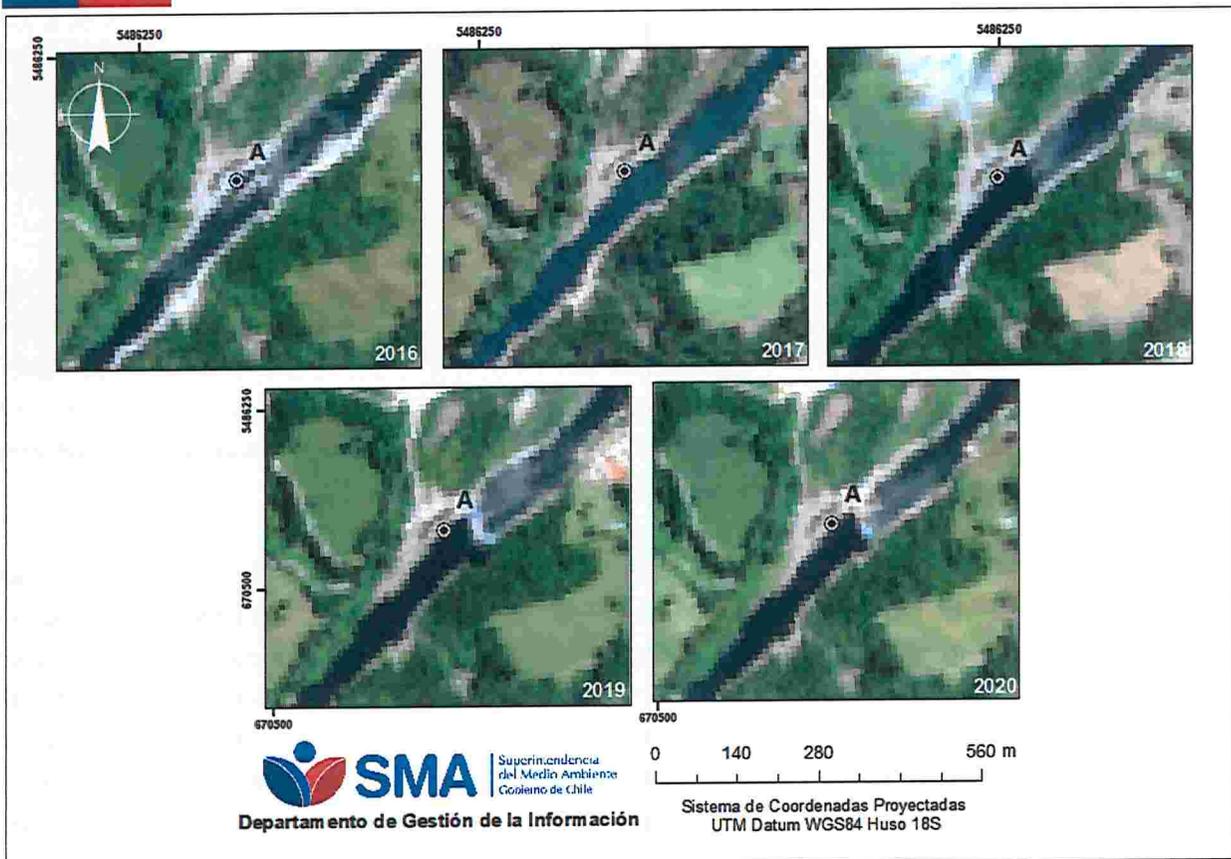
d. La siguiente secuencia de imágenes satelitales de los años 2016 al 2020, elaboradas por esta Superintendencia, dan cuenta del cambio en la morfología del cauce del río Rahue, en el sector donde se ubica el pretil (A) de la empresa Aquafarms:
