**ORDENA MEDIDAS PROVISIONALES PROCEDIMENTALES
QUE INDICA A SOCIEDAD ELABORADORA DE ACEITUNAS
APROACEN LTDA Y/O NUEVA TAPIHUE NORTE S.A. EN EL
MARCO DE LA OPERACIÓN DE LA UNIDAD FISCALIZABLE
SOCIEDAD ELABORADORA DE ACEITUNAS APROACEN
LTDA (SISTEMA DE TRATAMIENTO DE RILES) – TIL TIL**

RESOLUCIÓN EXENTA N° 2463

SANTIAGO, 14 de diciembre de 2020

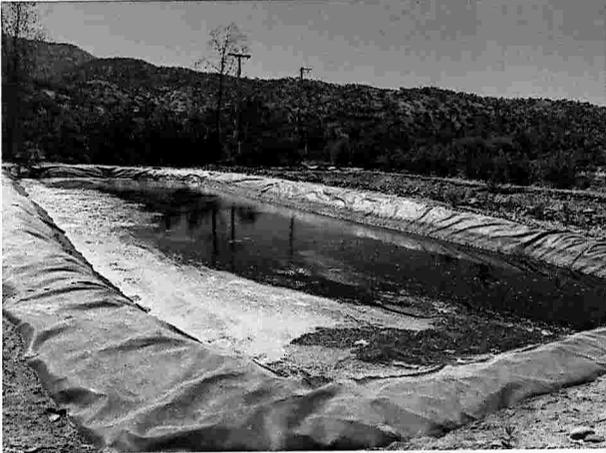
iii. En terreno se constatan 6 piscinas de acumulación (piscinas N° 1 a N°6), de las cuales, sólo la piscina N°1 cuenta con revestimiento y la piscina N°2, que durante la inspección del 08 de septiembre de 2020 contaba con revestimiento parcial, éste había sido retirado; en tanto, la piscina N°6 es adicional a las 5 piscinas previamente detectadas, y que de acuerdo al Encargado de la actividad, se trataría de una piscina preexistente.

Fotografía 1.	Fecha: 09-12-2020	Fotografía 2.	Fecha: 09-12-2020
Descripción del medio de prueba: Piscina N°1, con revestimiento y con RIL.		Descripción del medio de prueba: Piscina N°2, sin revestimiento y sin RIL.

2.- Inhabilitar el uso de las piscinas de acumulación sin revestimiento total mientras no sean totalmente revestidas, así como los sectores de infiltración entre las Piscinas N°3 y N°4 y Piscinas N°4 y N°5, consistente en excavaciones y zanjas en el terreno natural. **Plazo de ejecución:** desde la notificación de la presente resolución.

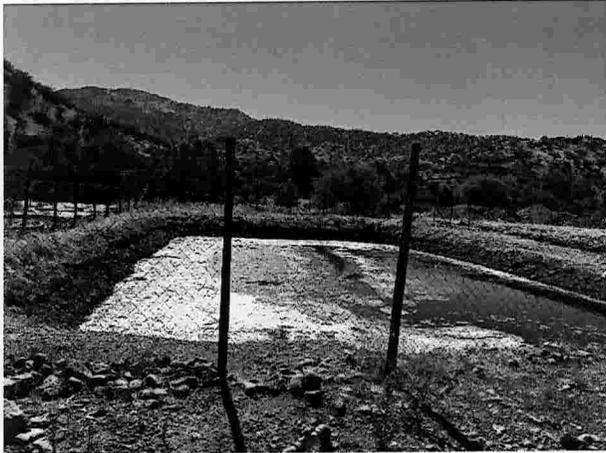
Fotografía 3.	Fecha: 09-12-2020	Fotografía 4.	Fecha: 09-12-2020
Descripción del medio de prueba: Piscina N°3, sin revestimiento y con RIL.		Descripción del medio de prueba: Zanja de infiltración, entre Piscinas N°3 y N°4

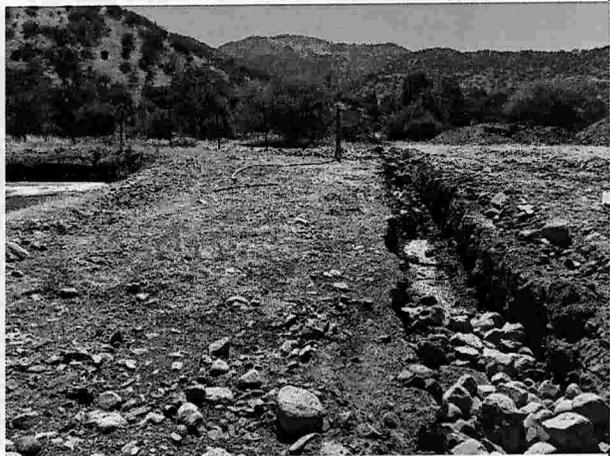
v. Presencia de una zanja de infiltración (nueva), entre las piscinas N°3 y N°4, que presentaba RIL en su interior, indicando el Encargado, que correspondería a filtraciones de la piscina N°3.

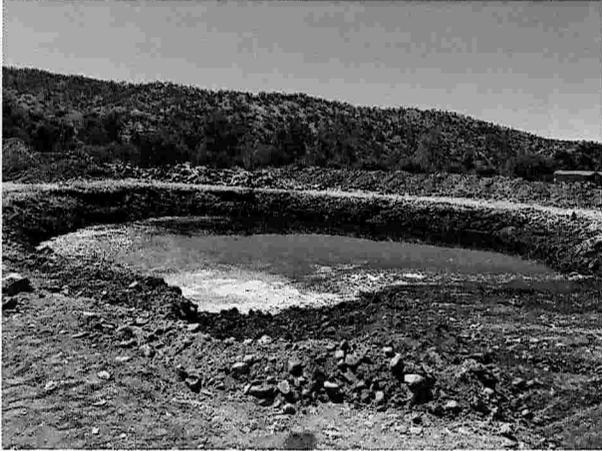
Fotografía 5.	Fecha: 09-12-2020
Descripción del medio de prueba: Piscina N°4, sin revestimiento y con RIL.	
Descripción del medio de prueba: Zanjas de infiltración (3) entre Piscinas N°4 y N°5

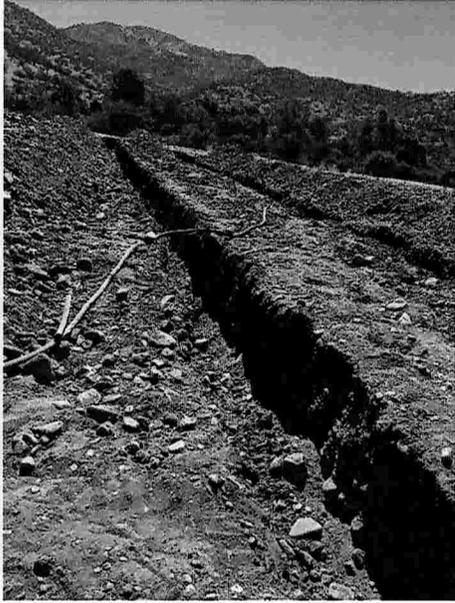
vi. Presencia de tres zanjas de infiltración (nuevas), entre las piscinas N°4 y N°5, con disposición en la tercera zanja de RIL sin tratar, proveniente desde la planta de tratamiento; estas zanjas y la indicada previamente, tienen una profundidad aproximada de 50 centímetros.

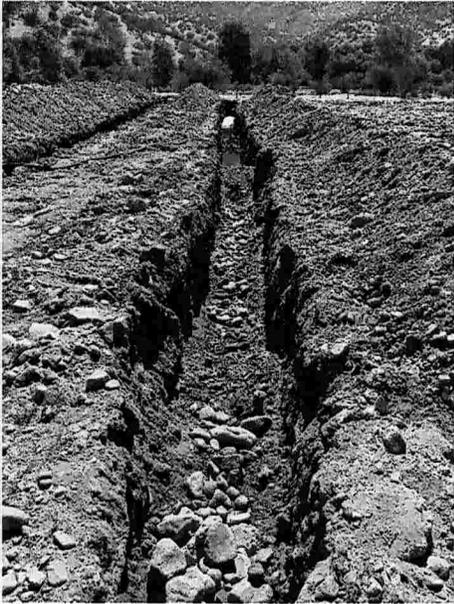
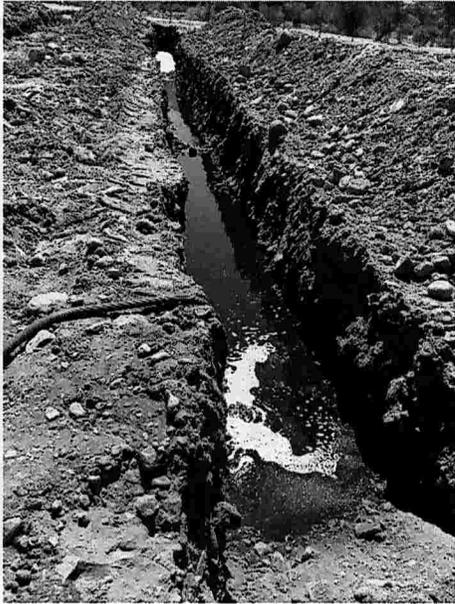
ii. Desde el tercer estanque de acumulación se deriva RIL sin tratar, mediante mangueras, a unas zanjas de infiltración.

Fotografía 7.	Fecha: 09-12-2020
Descripción del medio de prueba: Zanjas de infiltración (3) entre Piscinas N°4 y N°5	
Descripción del medio de prueba: Zanjas de infiltración (3) entre Piscinas N°4 y N°5. Mediante manguera se estaba depositando en esta zanja RIL sin tratar proveniente del estanque de acumulación en serie.

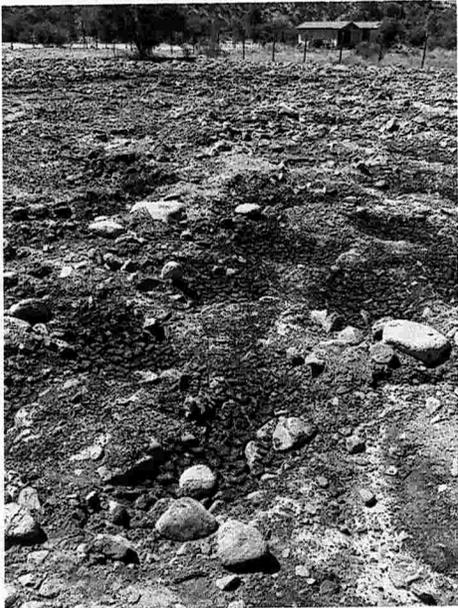
vii. Sector para la infiltración del RIL en terreno (entre la piscina N°4 y piscina N°5), consistente en excavaciones y zanjas en el terreno natural sobre las cuales se dispone el RIL. Al momento de la inspección no se estaba disponiendo RIL en este sector; sin embargo, se pudo apreciar indicios de disposiciones previas.

Fotografía 9.	Fecha: 09-12-2020	Fotografía 10.	Fecha: 09-12-2020
Descripción del medio de prueba: Sector para la infiltración del RIL en terreno entre Piscinas N°4 y N°5.		Descripción del medio de prueba: Piscina N°5, sin revestimiento y con RIL.

3.- Cesar toda actividad adicional que pueda generar infiltración de RILes al subsuelo, entre ellas, la disposición de RILes en el suelo.

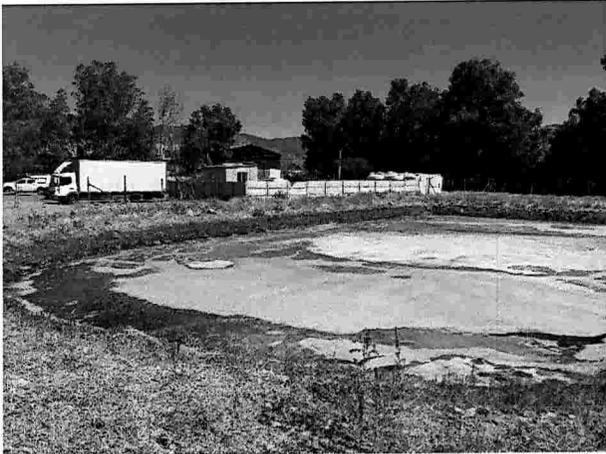
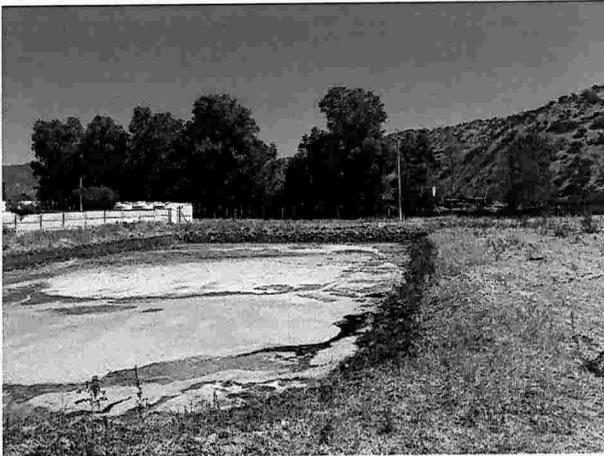
Fotografía 11.	Fecha: 09-12-2020	Fotografía 22.	Fecha: 09-12-2020
Descripción del medio de prueba: Piscina N°6, sin revestimiento y con RIL.		Descripción del medio de prueba: Piscina N°6, sin revestimiento y con RIL.
