**ORDENA MEDIDAS PROVISIONALES PRE
PROCEDIMENTALES QUE INDICA A COMPAÑÍA MINERA
FLORIDA S.A. EN EL MARCO DE LA OPERACIÓN DE LA
UNIDAD FISCALIZABLE MINERA FLORIDA**

RESOLUCIÓN EXENTA N° 2499

SANTIAGO, 18 de diciembre de 2020

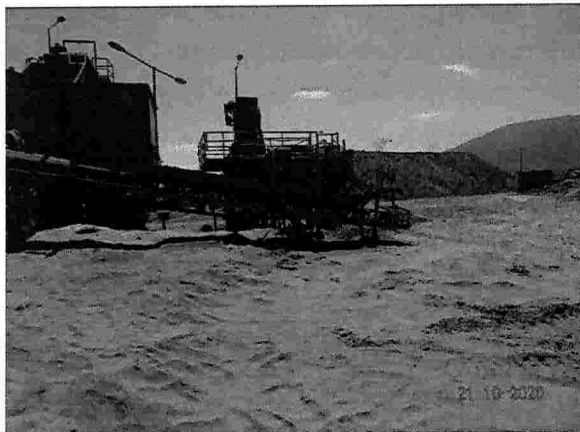
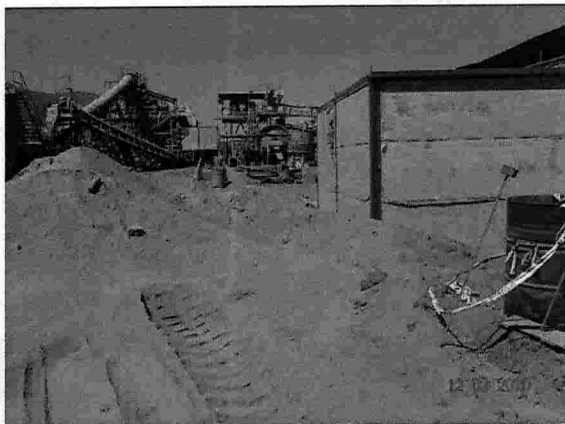
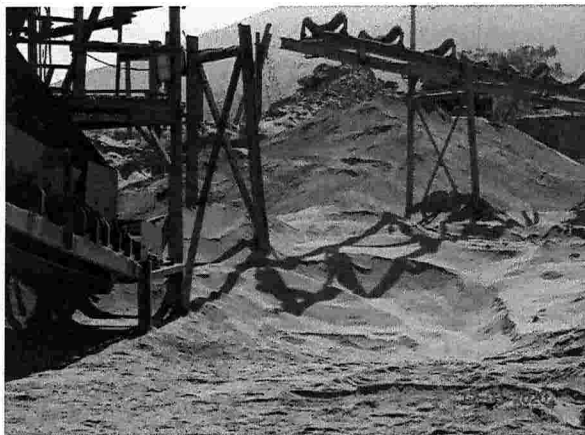
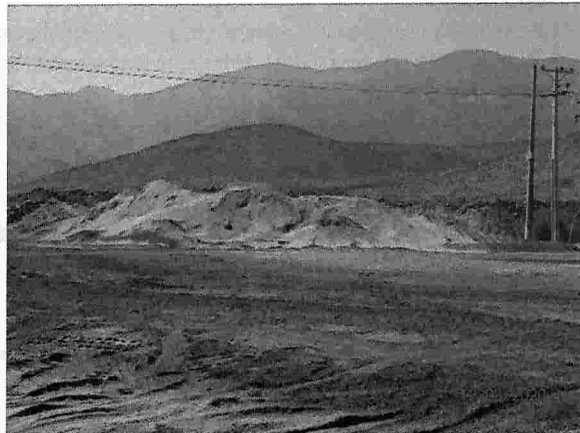
iii) En el recorrido por el área de emplazamiento de la línea de procesos, en general, y en particular en las inmediaciones del Chancador 3° y en el área de la Línea N°1 fuera de operación, se observa una gran extensión de acumulación de material de granulometría fina (polvo mineral) distribuido por el suelo, estructuras, etc., que al estar al aire libre es fácilmente re suspendido por la brisa, movimiento de personas, vientos y tránsito de vehículos. Respecto a las pilas de polvo mineral fino acumuladas en el sector del Chancador 3°, de acuerdo a lo informado por el titular, corresponde a polvo mineral fugitivo generado en la operación de la línea de proceso, pero que por su granulometría tan fina no es posible enviarlo en grandes cantidades al siguiente proceso de molienda, por tanto se va retirando en tandas e ingresando al proceso de molienda en un proceso discontinuo (batch); mientras eso sucede, las pilas de polvo quedan a la intemperie expuestas a la erosión eólica.

Fotografía 1	Fecha: 12-03-2020	Fotografía 2	Fecha: 12-03-2020
Descripción Acumulaciones de polvo mineral de fina granulometría en diversos sectores de la planta de beneficio de Minera Florida.		Descripción Acumulaciones de polvo mineral de fina granulometría en diversos sectores de la planta de beneficio de Minera Florida.

Fotografía 3	Fecha: 12-03-2020	Fotografía 4	Fecha: 12-03-2020
Descripción Acumulaciones de polvo mineral de fina granulometría en diversos sectores de la planta de beneficio de Minera Florida.		Descripción Acumulaciones de polvo mineral de fina granulometría en diversos sectores de la planta de beneficio de Minera Florida.

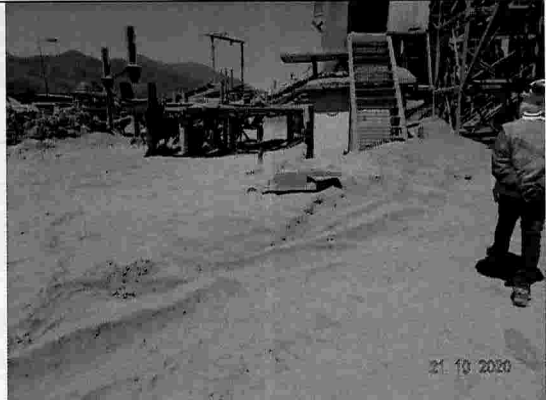
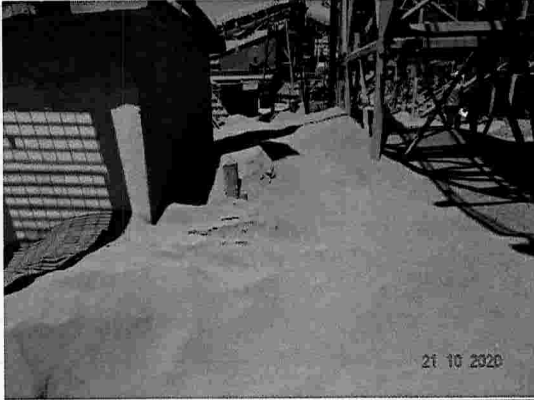
ii) En cuanto a la situación de las inmediaciones de la Línea de procesos, se constató una situación similar a aquella observada en la inspección del 12 de marzo de 2020, observando en una gran extensión la acumulación de material de granulometría fina (polvo mineral) distribuido por el suelo y estructuras, y acopios de polvo mineral a la intemperie, a la espera de su traslado al proceso de molienda, materiales que al estar al aire libre, son fácilmente re suspendidos por la brisa, movimiento de personas, vientos, tránsito de vehículos, etc. Mediante registros de tracks con GPS, se realizó una estimación del área ocupada por los acopios/pilas de material fino, resultando en aproximadamente 280 m².

Fotografía 5	Fecha: 21-10-2020	Fotografía 6	Fecha: 21-10-2020
Descripción Acumulaciones de polvo mineral de fina granulometría en diversos sectores de la planta de beneficio de Minera Florida.		Descripción Acumulaciones de polvo mineral de fina granulometría en diversos sectores de la planta de beneficio de Minera Florida.

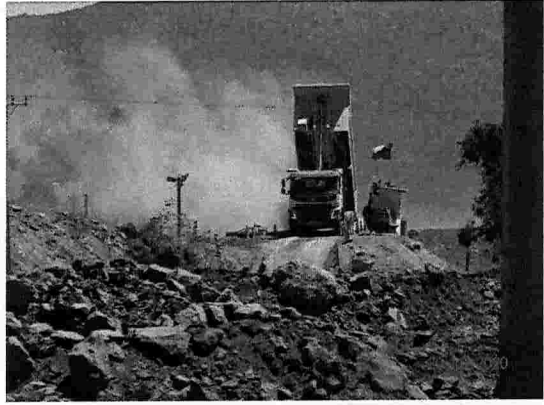
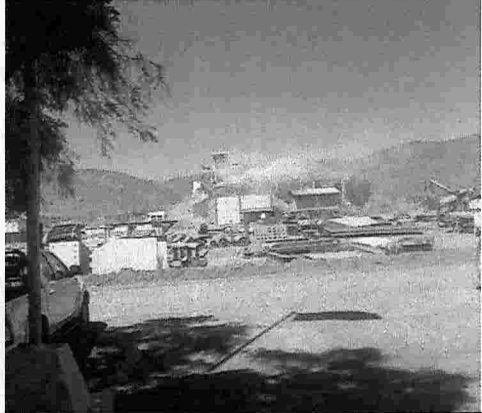
a) Descarga de mineral en el buzón de recepción donde no se han implementado las medidas de mitigación (fotos 7 y 8).

Fotografía 7	Fecha: 20-10-2020	Fotografía 8	Fecha: 20-10-2020
Descripción Emisión de material particulado en el proceso de descarga al buzón de alimentación a la planta y Chancador 1°.		Descripción Emisión de material particulado en el proceso de descarga al buzón de alimentación a la planta y Chancador 1°.

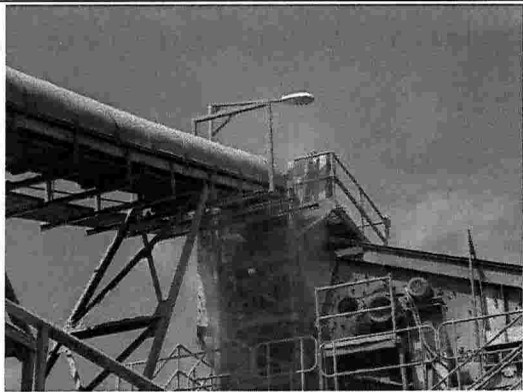
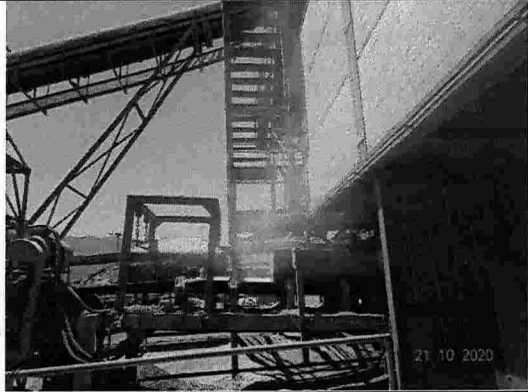
b) En el área del Chancador 2° y su harnero, no obstante haberse implementó la medida de encapsulamiento (fotos 9 y 10).

c) Sector de la descarga del harnero vibrador y Chancador 3°, y de la correa de retorno; no obstante, constatarse la existencia del encapsulamiento, se observa emisión de material particulado de granulometría fina (fotos 11 -12).

Fotografía 9	Fecha: 20-10-2020	Fotografía 10	Fecha: 21-10-2020
Descripción Emisión de material particulado en el sector del Chancador 2° y su harnero		Descripción Emisión de material particulado en el sector del Chancador 2° y su harnero

Fotografía 11	Fecha: 21-10-2020	Fotografía 12	Fecha: 21-10-2020
Descripción Emisión de material particulado en el sector del Chancador 3° y su harnero.		Descripción Emisión de material particulado en el sector del Chancador 3°, su harnero y en correa de retorno al chancador 2°.

i) Respecto a las medidas de mitigación implementadas en forma deficiente en la Línea de procesos N°2, corregir la situación de fugas de material particulado por aberturas o deficiente encapsulamiento en: a) Chancador 2°/harnero; b) Chancador 3°/harnero vibrador y su correa de retorno; c) En el traspaso de la correa CT-107 y CT -108.

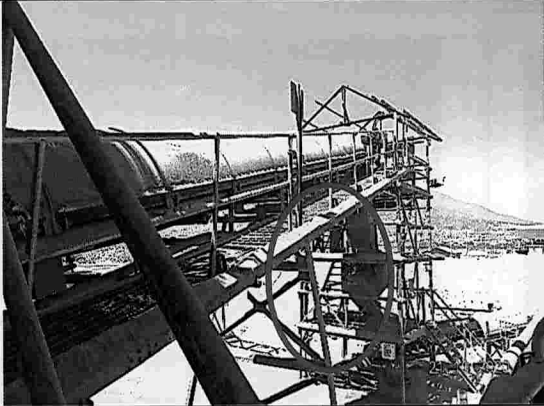
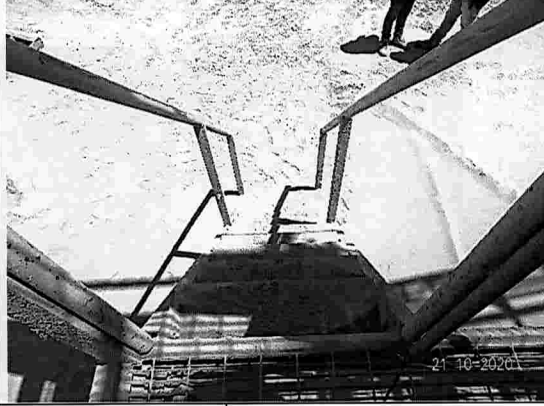
d) El traspaso entre la correa CT-107 y CT-108, se encontraba encapsulado con materiales rígidos metálicos y un material tipo goma. No obstante ello, se observa una emisión de polvo en dicha estructura. Al ser inspeccionado en detalle el sector del chute de traspaso, se constató que existen espacios sin cubrir entre la estructura de encapsulamiento y el "cajón" receptor inferior, por donde se observa emisión de polvo (fotos 13 - 14).

Fotografía 13	Fecha: 21-10-2020	Fotografía 14	Fecha: 21-10-2020
Descripción Estructura de cierre del traspaso entre la correa CT-107 y CT-108.		Descripción Acumulación de polvo mineral en estructuras de la torre de traspaso de la correa CT-107 y CT-108

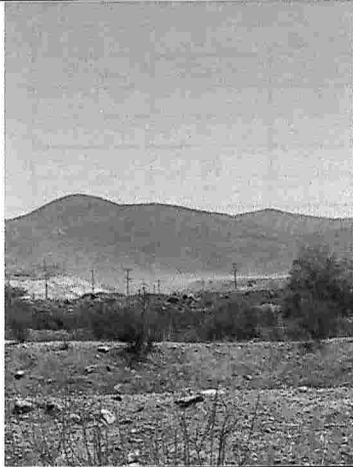
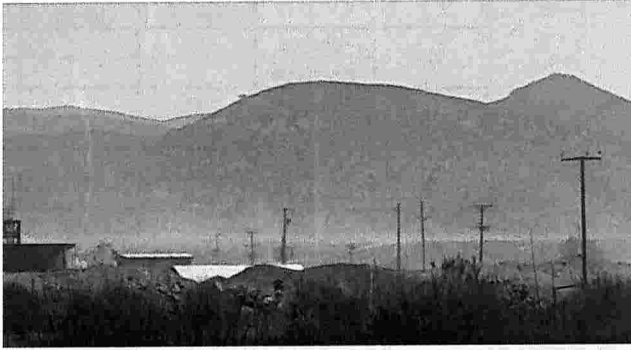
v) El cuadrante 3 del embalse de relaves que durante la inspección de fecha 20 de octubre de 2020 se observaba con material expuesto a la erosión eólica, de acuerdo a los registros remitidos por el titular, posterior a la visita a terreno, y contrario a lo señalado durante la inspección y consignado en el acta, no había sido aplicado Aglosil en dicho sector en el mes de marzo de 2020, sino que se había iniciado a fines de octubre de 2020, para posteriormente continuar con el cuadrante 4. El programa de aplicación de Aglosil del titular, considera la re-aplicación cada 10 meses.

Fotografía 15	Fecha: 20-10-2020	Fotografía 16	Fecha: 20-10-2020
Descripción Emisión de material particulado desde la cubeta del Embalse de relaves fuera de operación, visto desde camino de uso público exterior.		Descripción Emisión de material particulado desde la cubeta del Embalse de relaves fuera de operación, visto desde camino de uso público exterior.

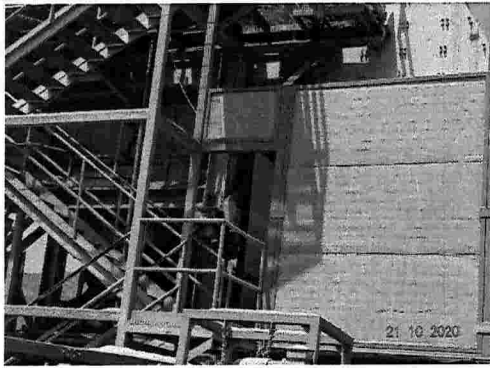
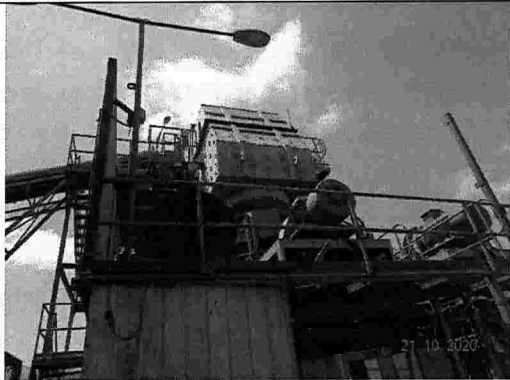
vi) Respecto a las **medidas de mitigación de ruido**, en relación a lo observado en la fiscalización y a lo informado por el titular en el mes de marzo de 2020, se constató un avance menor, correspondiente a la instalación de la cumbrera en el Chancador 2°, encontrándose en un 80% de ejecución las medidas señaladas por el titular, faltando por instalar las cumbreras en los Chancadores 1° y 3°, cubrir vanos, aberturas y paneles verticales faltantes en todos los chancadores, además de cerrar/sellar aberturas en algunas juntas de los cierros existentes.

Fotografía 17	Fecha: 21-10-2020	Fotografía 18	Fecha: 21-10-2020
Descripción Vano en cierre acústico del Chancador 3°, lado norte		Descripción Cierre acústico incompleto el lado oeste del Chancador 3°

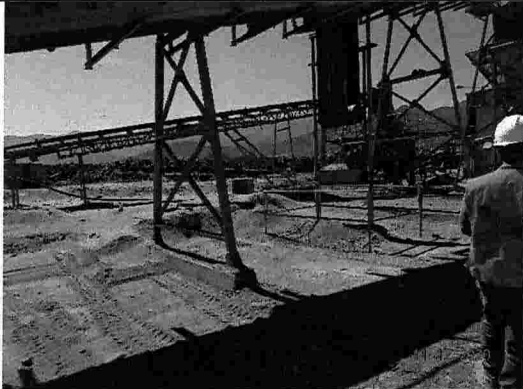
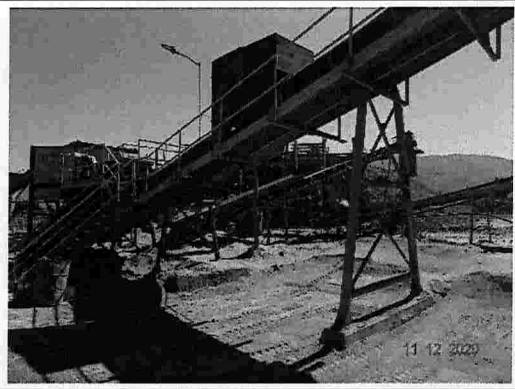
Fotografía 19	Fotografía 20
Fecha: 11-12-2020	Fecha: 11-12-2020
Descripción Acumulación de polvo mineral en las inmediaciones de la línea de procesos, entre el Chancador 1° y 2°	Descripción Acumulación de polvo mineral en las inmediaciones de la línea de procesos, entre el Chancador 1° y 2°

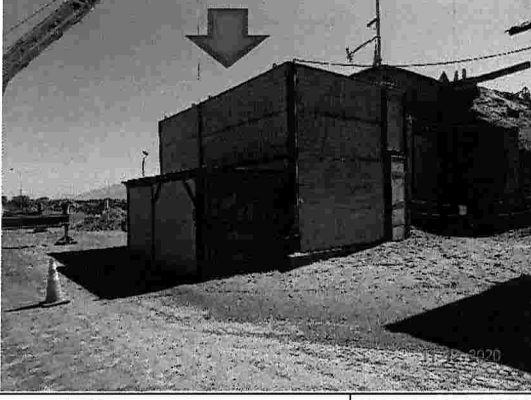
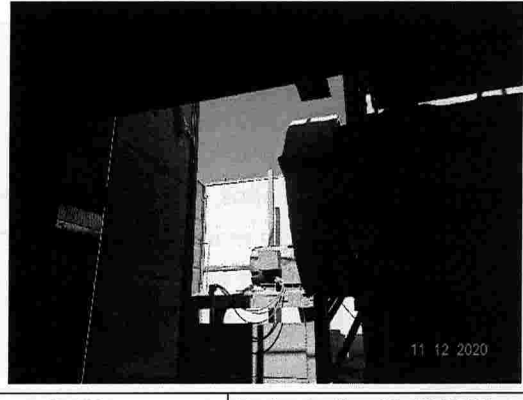
ii) Chancador primario. • Encapsulamiento chute traspaso de la CT -101 a la CT-102. Se observan aberturas en la estructura de encapsulamiento, en sector cercano a la correa CT-102. • Sistema de humectación en base a chorros de agua, posterior al traspaso entre correas CT-101 y CT-102. • Medida adicional: implementación de cierros metálicos, en los electroimanes localizados sobre las correas CT-101 y CT 102. • Cierro acústico sin cumbre. • Aberturas entre paneles del cierre acústico. • Cierro acústico con vanos cerrados, mediante puerta corrediza.

Fotografía 21	Fotografía 22
Fecha: 11-12-2020	Fecha: 11-12-2020
Descripción Cierro acústico del Chancador 1° sin cumbreira (techo), vista desde el exterior	Descripción Cierro acústico del Chancador 1° sin cumbreira (techo). Vista al interior del chancador

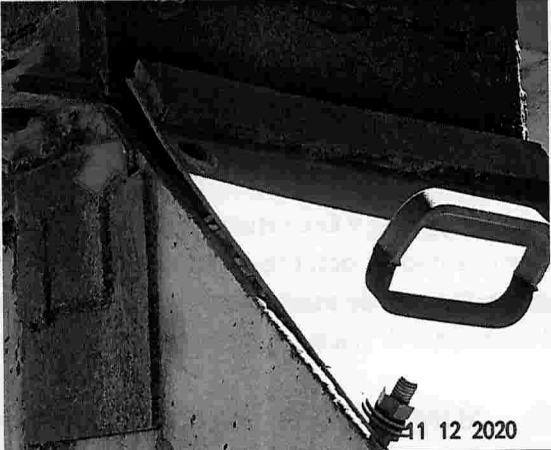
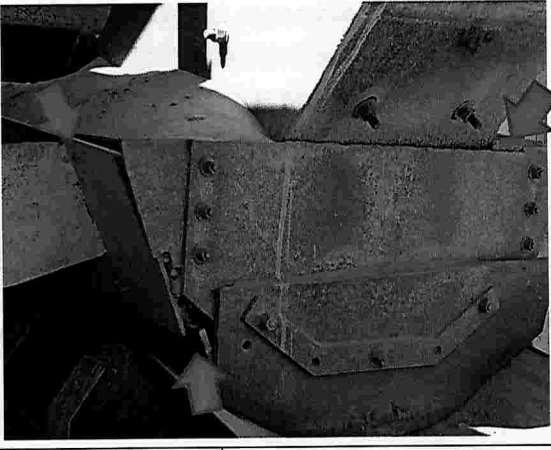
iii) Chancador secundario. • Encapsulamiento del Chancador 2° y su harnero. En la estructura de encapsulamiento, en la zona baja (traspaso hacia la correa CT- 103) y en la zona media, se observan aberturas y acumulación polvo alrededor. Existencia de pieza de goma (“guardera de goma”) en la zona de contacto cercano entre la estructura de encapsulamiento y la correa CT-103. • No se encuentra implementado un sistema de humectación a la salida (CT -103) del Chancador 2°. • Medida adicional: cierre metálico en electroimán de la correa CT-103. • Cierro acústico con vanos cerrados mediante puertas corredizas.

Fotografía 23	Fotografía 24
Fecha: 11-12-2020	Fecha: 11-12-2020
Descripción Medida mitigación de polvo: Aberturas en la estructura de encapsulamiento del chancador 2° y su harnero, y acumulación de polvo en dicho punto (flecha roja).	Descripción Medida mitigación de polvo: Aberturas en la estructura de encapsulamiento del chancador 2° y su harnero, y acumulación de polvo en dicho punto (flecha roja).

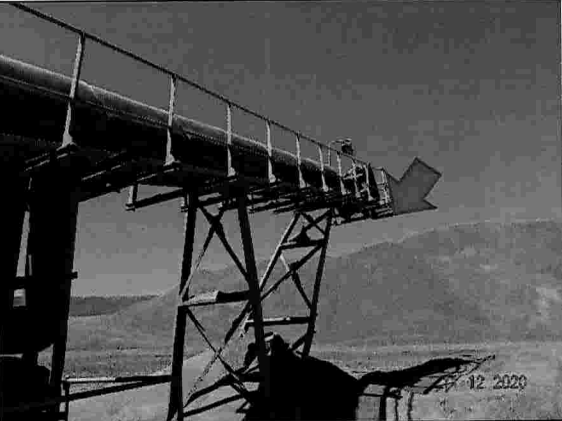
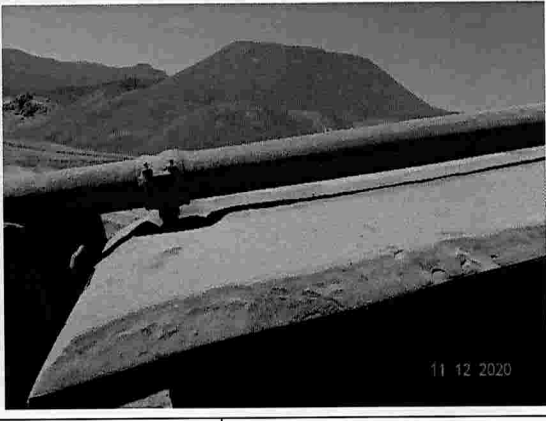
v) Stockpile. • Encapsulamiento del traspaso entre la correa CT-107 a la CT-108, con aberturas donde se observó en octubre de 2020 emisión de polvo. • Descarga de caída libre hacia el Stockpile (sin manga). • Sistema de aspersión de agua sobre correa CT-107 y CT 108. • Guardera de goma en la salida del chancador 3° hacia la correa CT-107 como parte del encapsulamiento del chancador.

Fotografía 25	Fotografía 26
Fecha: 11-12-2020	Fecha: 11-12-2020
Descripción Medida mitigación de polvo: descarga de material chancado al stock pile sin manga, caída libre	Descripción Acumulación de polvo mineral sobre estructuras de la correa CT-108.
