**ORDENA MEDIDAS PROVISIONALES PRE-  
PROCEDIMENTALES QUE INDICA A HIDRONOR CHILE  
S.A. EN EL MARCO DE LA OPERACIÓN DE LA UNIDAD  
FISCALIZABLE RELLENO SANITARIO E INDUSTRIAL  
HIDRONOR COPIULEMU**

**RESOLUCIÓN EXENTA N° 480**

**SANTIAGO, 5 de marzo de 2021**

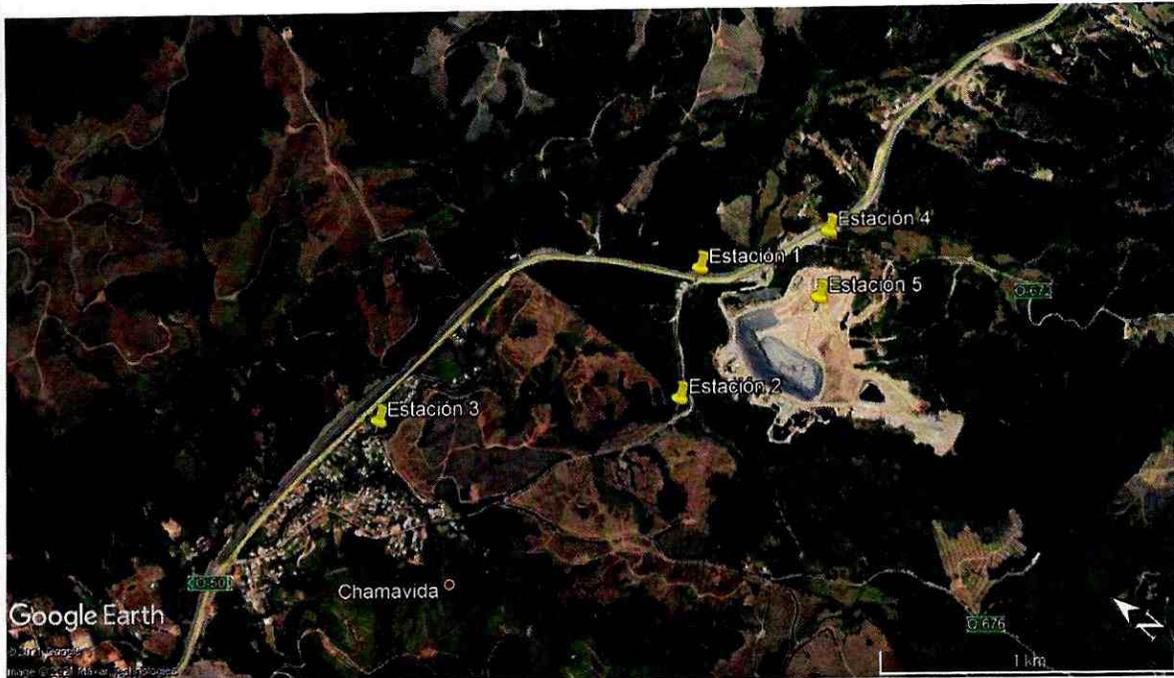
Fuente: Acta Fiscalización ambiental de fecha 23-02-2021, página 4, Figura N°1.

6. La Unidad Fiscalizable se emplaza en un predio del Titular, en un entorno de carácter agrícola, el cual se ubica en la comuna de Florida, y en un sector cercano a la localidad de Chaimávida, comuna de Concepción, y a 300 metros del estero Curapalihue, que en su trayecto luego cambia de nombre a estero Chaimávida, según da cuenta la siguiente imagen:

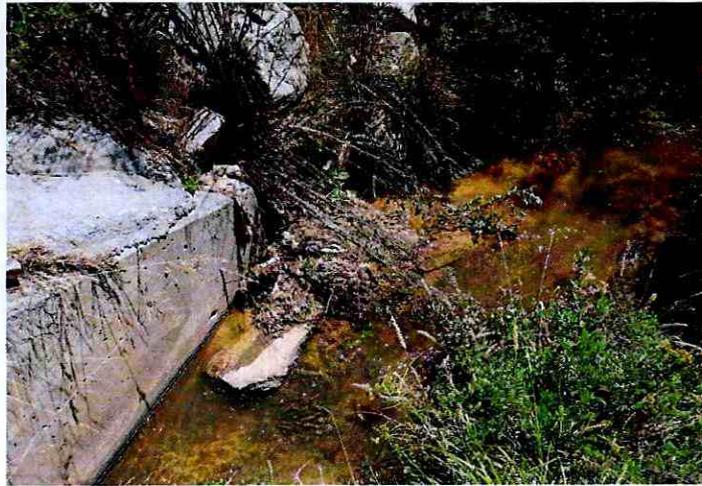
a. **Estación 1:** se realizan mediciones in situ en estero Curapalihue, próximo a sector poblado. Las características observadas en el agua superficial no resultaron anómalas en cuanto a color y parámetros fisicoquímicos, pero se verificó un olor con tonos característicos a lixiviado. Las mediciones efectuadas en terreno, permitieron observar que el lixiviado derramado había pasado aguas abajo sin detenerse en este punto.

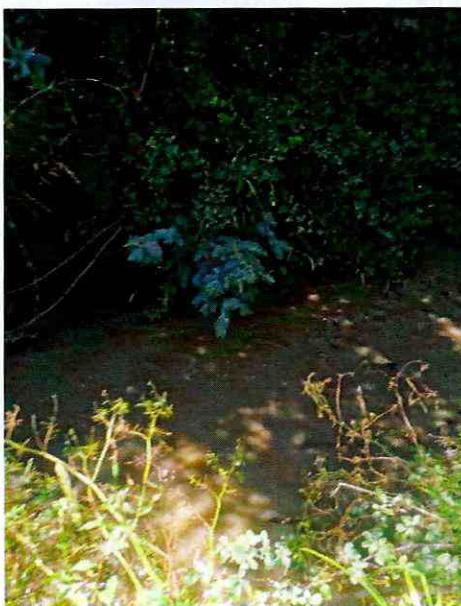
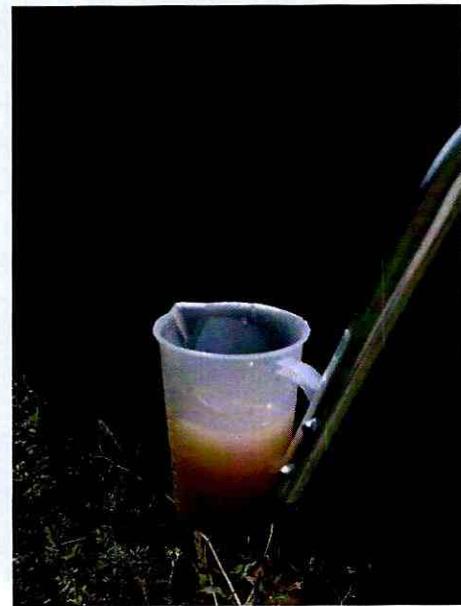
b. **Estación 2:** se realizan mediciones en el estero Chaimávida, antes de la confluencia con el estero Las Puyas. Se observó que el agua presentó gran turbidez por presencia de sólidos totales suspendidos, asociados a faenas de despeje de ribera izquierda que la empresa Hidronor se encontraba realizando aguas arriba de este punto. Las mediciones realizadas en el lugar permitieron constatar que la mancha de lixiviados había pasado por este punto, desplazándose aguas abajo. Se observó presencia de un camión aljibe de Hidronor, succionando agua superficial limpia desde el estero Chaimávida, para ser reincorporada aguas abajo.

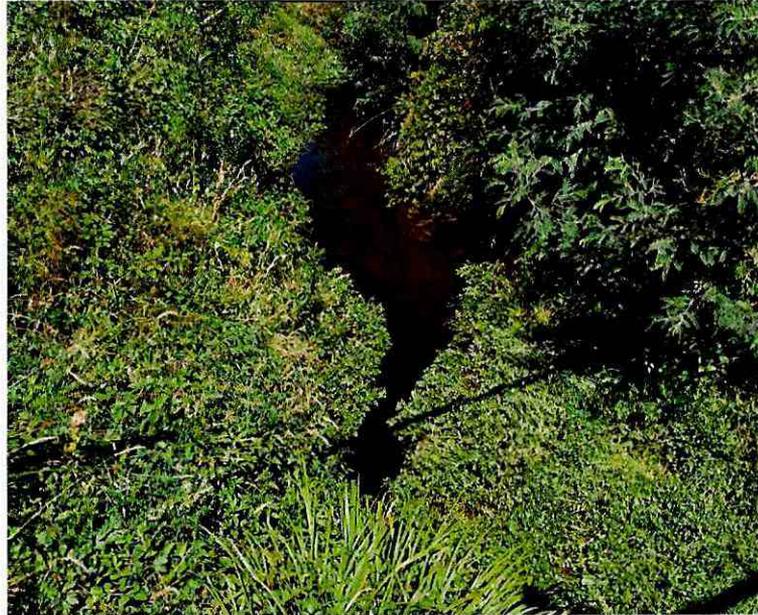
c. **Estación 3:** sector puente peatonal sobre el estero Chaimávida denominado El Callejón, que se ubica en la localidad de Chaimávida. Las mediciones realizadas en el sector permitieron observar que la mancha de lixiviado se encontraba detenida en este

punto, producto de la abundante vegetación existente en el cauce que limitaba su escurrimiento. Los parámetros medidos, así como el color y olor corresponden a los de lixiviado.

Posteriormente, por la ribera derecha del estero Chaimávida, se observa la presencia de camiones aljibe inyectando agua limpia en el estero para facilitar el escurrimiento de los lixiviados y aumentar el caudal en ese punto. Luego, al finalizar las actividades en terreno, se observa en este mismo punto la presencia de personal del laboratorio ETFA SGS CHILE, realizando un muestreo de aguas superficiales en este punto, a petición del titular.

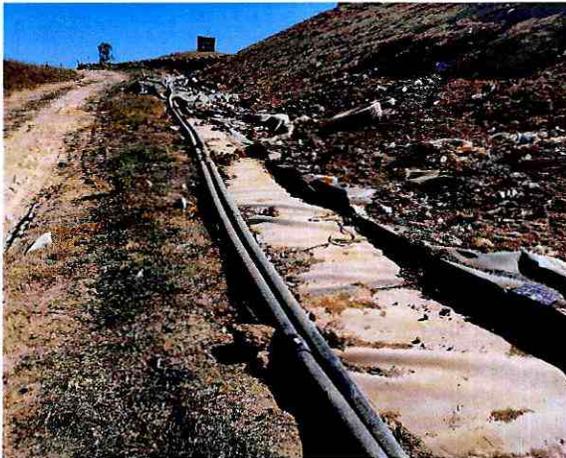
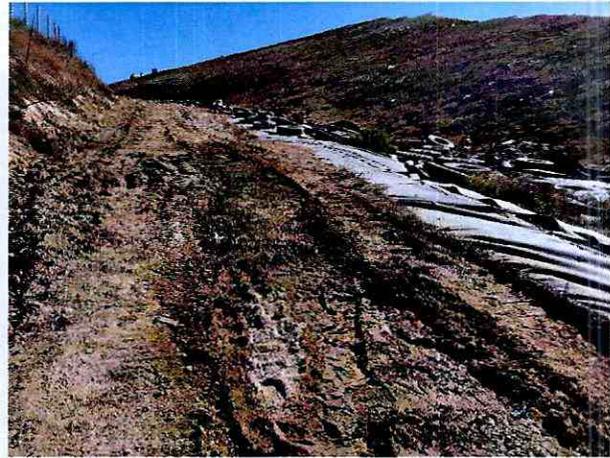
9. Durante la fiscalización, mediante contacto telefónico con el Gerente General, se señala que la contingencia se produjo por una posible rotura de ducto destinado a la conducción y trasvasije de lixiviados entre diferentes sectores del relleno sanitario y que la información preliminar daría cuenta que luego de realizarse maniobras de preparación para el periodo invernal del 2021, durante la tarde del día 22 de febrero, una retroexcavadora habría dañado un ducto de conducción, vertiéndose un estimado preliminar de 300 metros cúbicos (300 m<sup>3</sup>) de lixiviado, los cuales habrían escurrido por canaletas de aguas lluvia hacia un estero, que luego se determinó que correspondía al estero El Rabito, el cual tributa al estero Curapalihue, que en su trayecto cambia de nombre a estero Chaimávida. El derrame habría ocurrido entre las 22:00 horas del día 22 de febrero y 08:30 del día siguiente.

f. **Estación 5:** se efectúa inspección del sector Noreste del relleno sanitario donde se pudo observar el lugar donde se encuentra el sistema de ductos de HDPE utilizados para trasvasiar lixiviados desde distintas piscinas o sectores del relleno sanitario y se inspecciona la canaleta que habría recibido el flujo de lixiviados derramados. Se constata que dicho flujo en la canaleta se encontraba detenido y el tramo de 40 metros del ducto dañado ya había sido cambiado, no encontrándose en operación. El escurrimiento por el camino lateral interno se encontraba detenido producto de dique de tierra habilitado en el lugar. Se inspecciona la canaleta de aguas lluvias que conecta con el Estero El Rabito, encontrándose evidencias de presencia de lixiviado. Sin embargo, al momento de la inspección, el vertimiento ya había sido detenido previamente.

- a. Falla en el sistema de extracción de lixiviados.
- b. Falta de ejecución de medidas de prevención para el control del derrame.

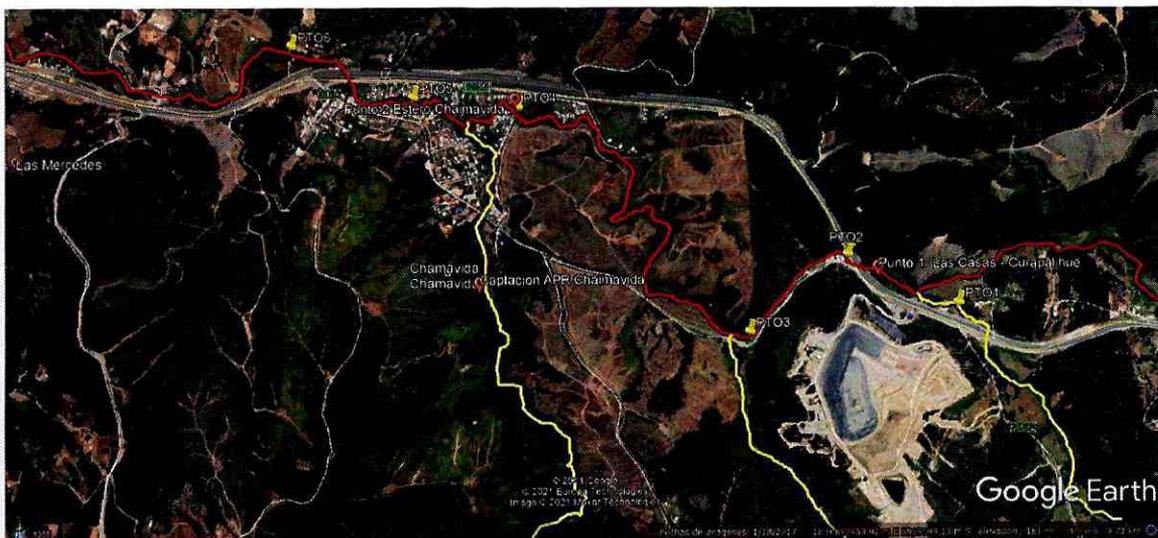
Los puntos de muestreo considerados, se encuentran representados en la siguiente imagen satelital:

1) Implementar un plan de monitoreo de variables físico-químicas y bacteriológicas que considere ocho (8) puntos de muestreo, en cuatro (4) campañas separadas, respecto de agua superficial y sedimentos.

2) Implementar un plan de monitoreo de variables físico-químicas y bacteriológicas que consideren un (1) punto de muestreo, en nueve (9) campañas separadas, respecto de agua cruda (punto de captación APR Chaimávida).
