**ORDENA MEDIDAS PROVISIONALES PROCEDIMENTALES
QUE INDICA A NUEVA TAPIHUE NORTE S.A. (EX
APROACEN) EN EL MARCO DE LA OPERACIÓN DE LA
UNIDAD FISCALIZABLE SOCIEDAD ELABORADORA DE
ACEITUNAS APROACEN LTDA (SISTEMA DE
TRATAMIENTO DE RILES) – TIL TIL**

RESOLUCIÓN EXENTA N° 667

SANTIAGO, 22 de marzo de 2021

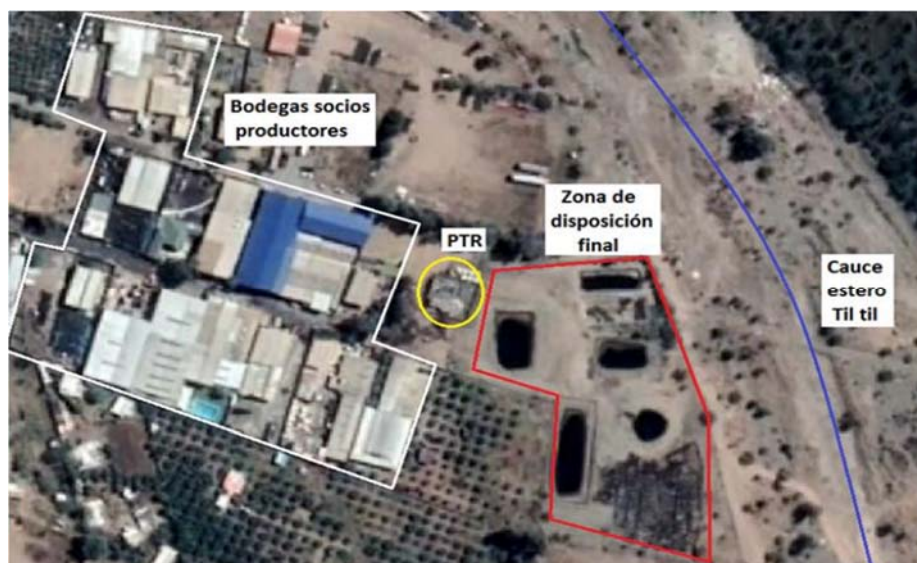
Imagen N°1: “Bodegas productoras y planta de tratamiento de RILes APROACEN y/o Nueva Tapihue Norte S.A.”

Fuente: Google Earth 2021, fechas de imágenes: 10/06/2020)

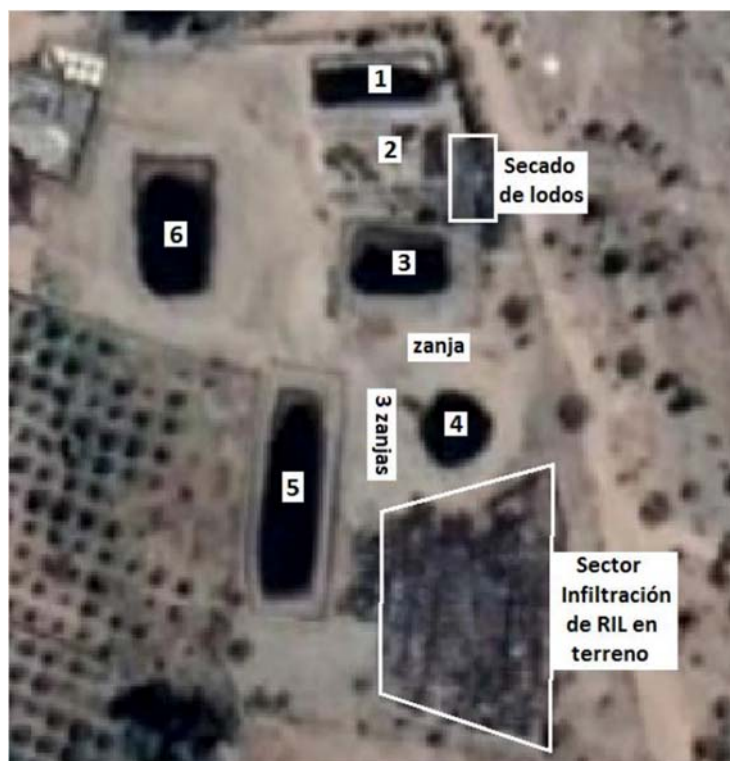
Imagen N°2 "Distribución piscinas, zanjas y sector infiltración en terreno"

36. Como se ha señalado en detalle en los considerandos anteriores de la presente resolución, la actividad de inspección efectuada con fecha 17 de febrero de 2021, y la información detallada en el IFA DFZ-2021-203-XIII-MP, dan cuenta de haberse constatado diferentes habilitaciones para la infiltración de RILes, en circunstancias que no se cuenta con un sistema de pretratamiento en las bodegas, debido al incumplimiento del programa de cumplimiento, y por la ineficacia de la planta de tratamiento para abatir parámetros críticos del RIL, por cuanto únicamente se ha constatado un ajuste precario y manual de pH. Lo anterior se grafica en la siguiente imagen:

Fuente: Google Earth 2021, fechas de imágenes: 10/06/2020. En numerales 1 a 6 se observan las piscinas; 3 zanjas de infiltración y sector infiltración de RIL en terreno.

5. La situación de las piscinas a dicha fecha es la siguiente: piscina N° 1 con revestimiento y con RIL; piscina N° 2 sin revestimiento y sin RIL; piscinas N° 3 a 6 sin revestimiento y con RIL.

6. La situación de las zanjas de infiltración irregulares, a dicha fecha, es la siguiente: zanja entre las piscinas N° 3 y 4 sin RIL y rellena parcialmente con piedras. El encargado presente en la inspección indicó que no se pudo terminar el cierre de dicha zanja, debido a que la máquina utilizada para el movimiento de tierra se descompuso hacía aproximadamente 2 semanas; 3 zanjas entre las piscinas N° 4 y 5 una con movimientos de tierra y piedras, y con RIL en un extremo contiguo a piscina N° 5 y las demás con RIL en toda su extensión. El encargado señaló en la inspección ambiental, que actualmente se deriva directamente el RIL sin tratar proveniente desde la PTR hacia la segunda zanja, desde donde, al momento de la inspección, se estaba derivando RIL hacia la Piscina N° 5 mediante mangueras.

7. Existencia de un sector para infiltración de RIL, no autorizado, ubicado al costado de las piscinas N° 4 y 5, consistente en excavaciones en terreno natural donde se observó movimientos de tierra para taparlo. No se estaban disponiendo RILes en este sector al momento de la fiscalización.

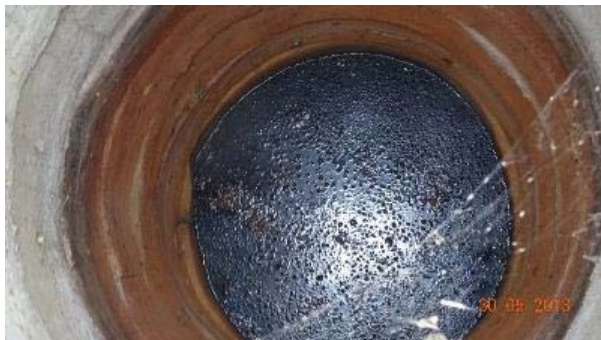
Imagen N°3: Agua de pozo contaminada

parámetros de los pozos y los parámetros físico-químicos de las aguas que presentan características de RILes. Al respecto, el IFA que originó el procedimiento sancionatorio Rol D-106-2018, señala que ambos pozos presentan “propiedades organolépticas visiblemente alteradas”. Asimismo, señala que, de una observación simple de valores asociados a ciertos parámetros, se verifica que las aguas de los pozos presentan concentraciones similares a los RILes de las piscinas, lo que se detalló en la formulación de cargos. Para ilustrar esta situación inicial constatada, se inserta la siguiente imagen del pozo de la denunciante:

Fuente: Formulación de cargos Rol D-106-2018
