**ORDENA MEDIDAS URGENTES Y TRANSITORIAS QUE
INDICA A NUEVA TAPIHUE NORTE S.A. (EX APROACEN)
EN EL MARCO DE LA OPERACIÓN DE LA UNIDAD
FISCALIZABLE SOCIEDAD ELABORADORA DE ACEITUNAS
APROACEN LTDA (SISTEMA DE TRATAMIENTO DE RILES)
– TIL TIL**

RESOLUCIÓN EXENTA N° 1092

SANTIAGO, 14 de mayo de 2021

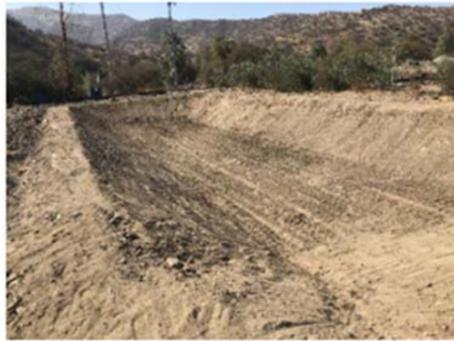
Fotografía 7. Fecha: 19-04-2021
 Descripción del medio de prueba: Piscina N°2, sin revestimiento y sin RIL.

3.- Efectuar encarpelado y hermeticidad de toda la extensión de las piscinas N°2 a la N°6, de tal forma que en dichas piscinas no se genere infiltración al subsuelo.

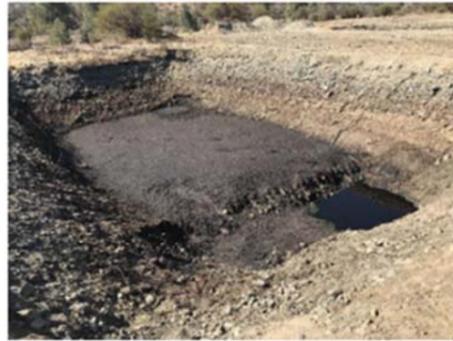
Fotografía 8. Fecha: 19-04-2021
 Descripción del medio de prueba: Piscina N°3, sin revestimiento, sin RIL y residuos sólidos húmedos en el fondo.

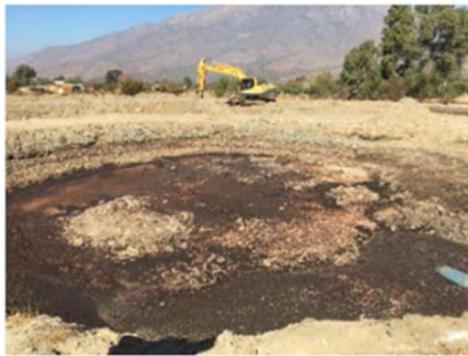
Fotografía 9. Fecha: 19-04-2021
 Descripción del medio de prueba: Piscina N°4, sin revestimiento, sin RIL y residuos sólidos húmedos en el fondo.

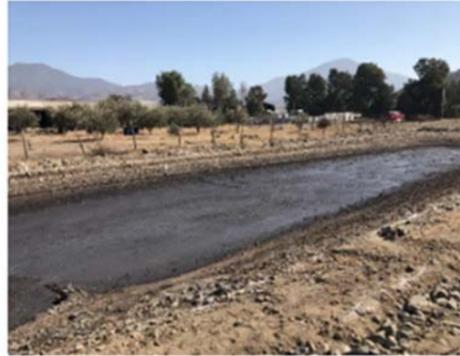
Fotografía 14. Fecha: 19-04-2021
 Descripción del medio de prueba: Piscina N°5, sin revestimiento, sin RIL y residuos sólidos húmedos en el fondo.

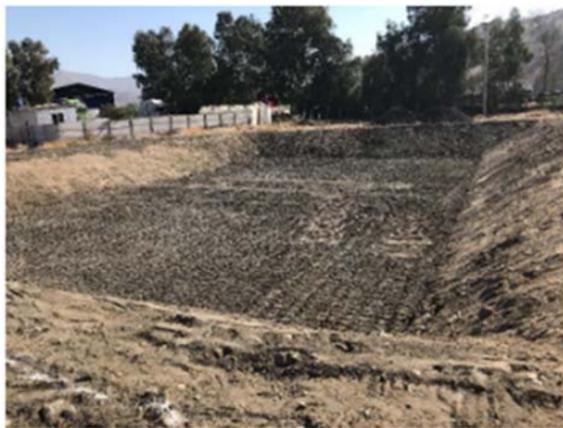
Fotografía 16. Fecha: 19-04-2021
 Descripción del medio de prueba: Piscina N°6, sin revestimiento y sin RIL.

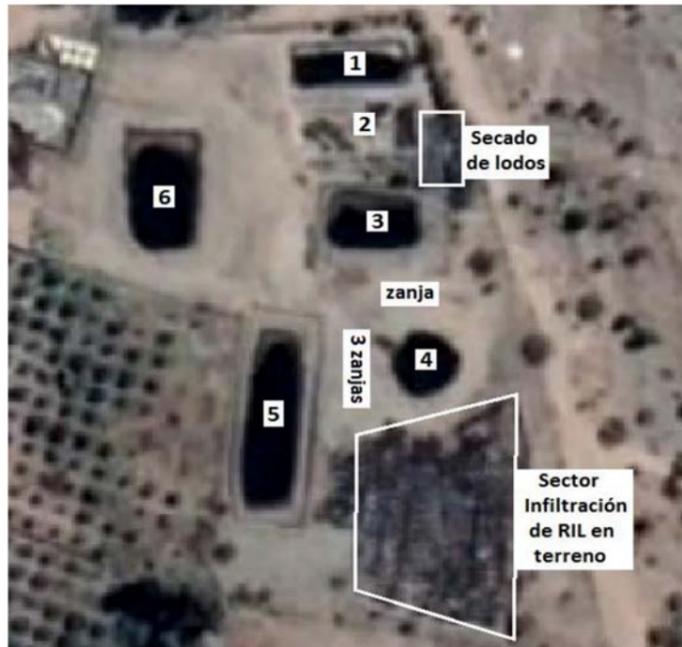
Imagen N°2 “Distribución piscinas, zanjas y sector infiltración en terreno”

47. De esta manera, en la actualidad, es posible sostener que se mantienen las condiciones físicas y habilitaciones materiales que posibilitan la infiltración al subsuelo de RILes sin tratar o con un tratamiento altamente deficiente. En efecto, el efluente proveniente de la actividad de producción de aceitunas, encurtidos y otros, podría ser dispuesto en piscinas sin revestimiento al margen de la evaluación ambiental, por no corresponderse al sistema de disposición de RILes autorizado. Lo indicado implica una transferencia de contaminantes al acuífero presente (calificado de vulnerabilidad alta por la DGA) y cercano al estero Tilttil. Lo anterior se grafica en la siguiente imagen:

Fuente: Google Earth 2021, fechas de imágenes: 10/06/2020. En numerales 1 a 6 se observan las piscinas; 3 zanjas de infiltración y sector infiltración de RIL en terreno.
