**ORDENA MEDIDAS PROVISIONALES PRE-
PROCEDIMENTALES QUE INDICA A PETEROA ENERGY
SPA EN EL MARCO DE LA OPERACIÓN DE LA UNIDAD
FISCALIZABLE “PFV LOS CORRALES DEL VERANO”**

RESOLUCIÓN EXENTA N° 1173

SANTIAGO, 28 de mayo de 2021

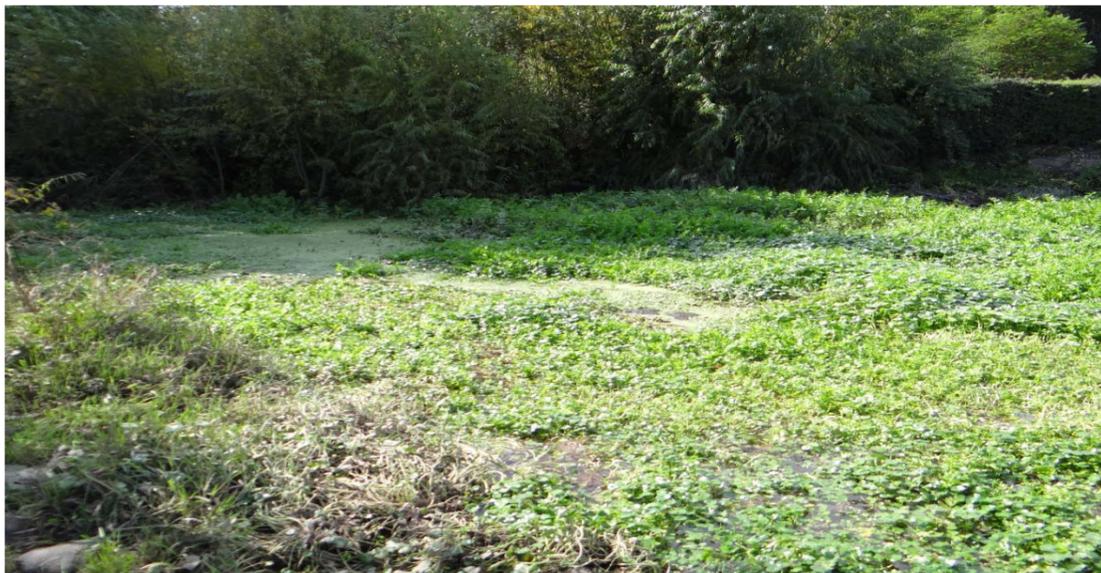
Fotografía 1: Vista del humedal El Trapiche, en sector de vegetación con presencia de agua apozada proveniente de la descarga de las aguas afloradas en la excavación. Fotografía tomada por el equipo fiscalizador con fecha 03-05-2021. Coordenadas UTM Datum WGS 84: 324.090 metros Este; 6.281.355 metros Norte.

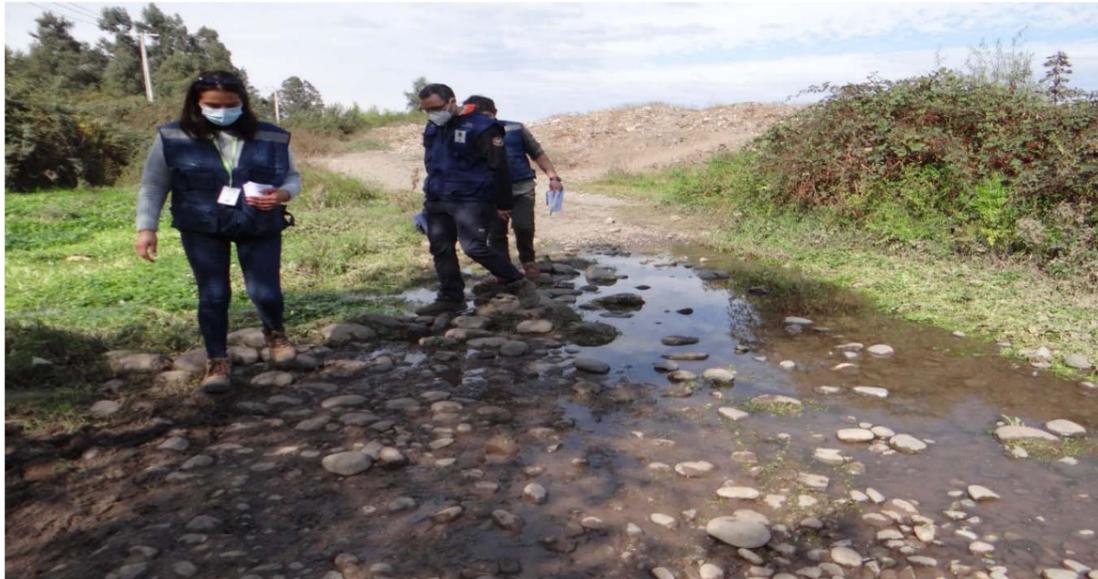
Fotografía N°2: Vista del humedal El Trapiche, en sector del terreno con presencia de agua apozada proveniente de la descarga de las aguas afloradas en la excavación. Fotografía tomada por el equipo fiscalizador con fecha 03-05-2021. Coordenadas UTM Datum WGS 84: 324.090 metros Este; 6.281.359 metros Norte.

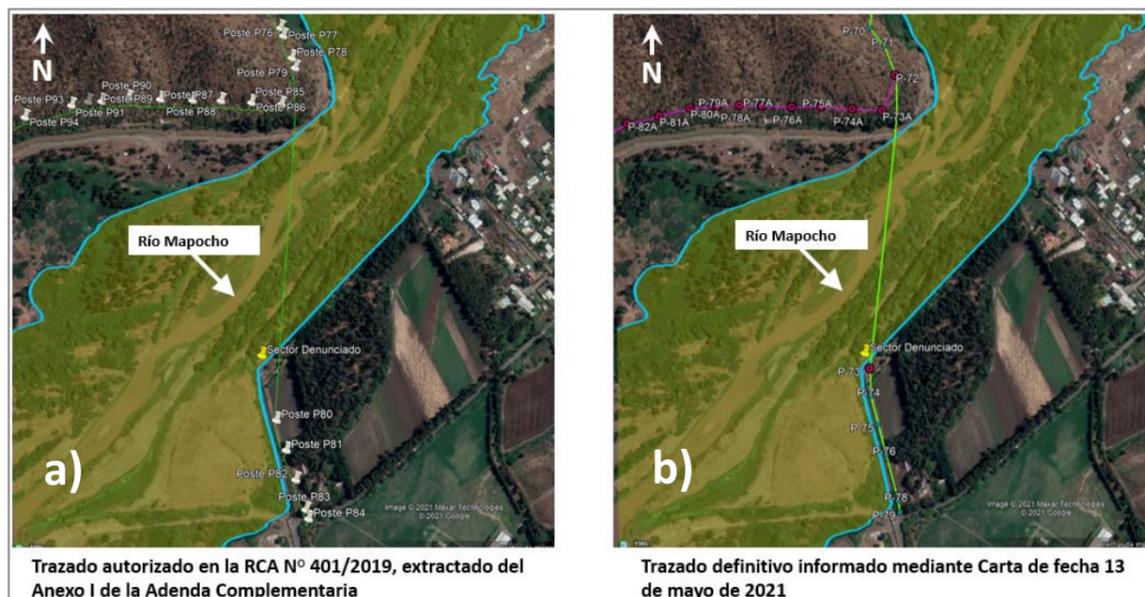
Figura 3: Comparación entre: a) el trazado de la LTE autorizado en la RCA N°401/2019, y b) el trazado definitivo informado por el titular en respuesta a lo requerido en el acta de inspección de fecha 03 de mayo de 2021.

(ii) Como se observa en la figura 3, existe un cambio en la disposición de las estructuras y en la nomenclatura de las mismas. Específicamente para el sector denunciado, el trazado definitivo incorpora dos estructuras adicionales no contempladas en la evaluación ambiental, denominadas P-74 y P-73², las cuales se encuentran ubicadas al norte de la posición original del poste P80, a una distancia aproximada de 50 y 90 metros, respectivamente.
