ORDENA MEDIDAS PROVISIONALES PRE-PROCEDIMENTALES QUE INDICA A CHAIGUAO INVERSIONES LIMITADA, EN EL MARCO DE LA OPERACIÓN DE LA UNIDAD FISCALIZABLE TALLER DE REDES INVERSIONES LINAGUA LTDA

RESOLUCIÓN EXENTA N° 1219

SANTIAGO, 04 de junio de 2021

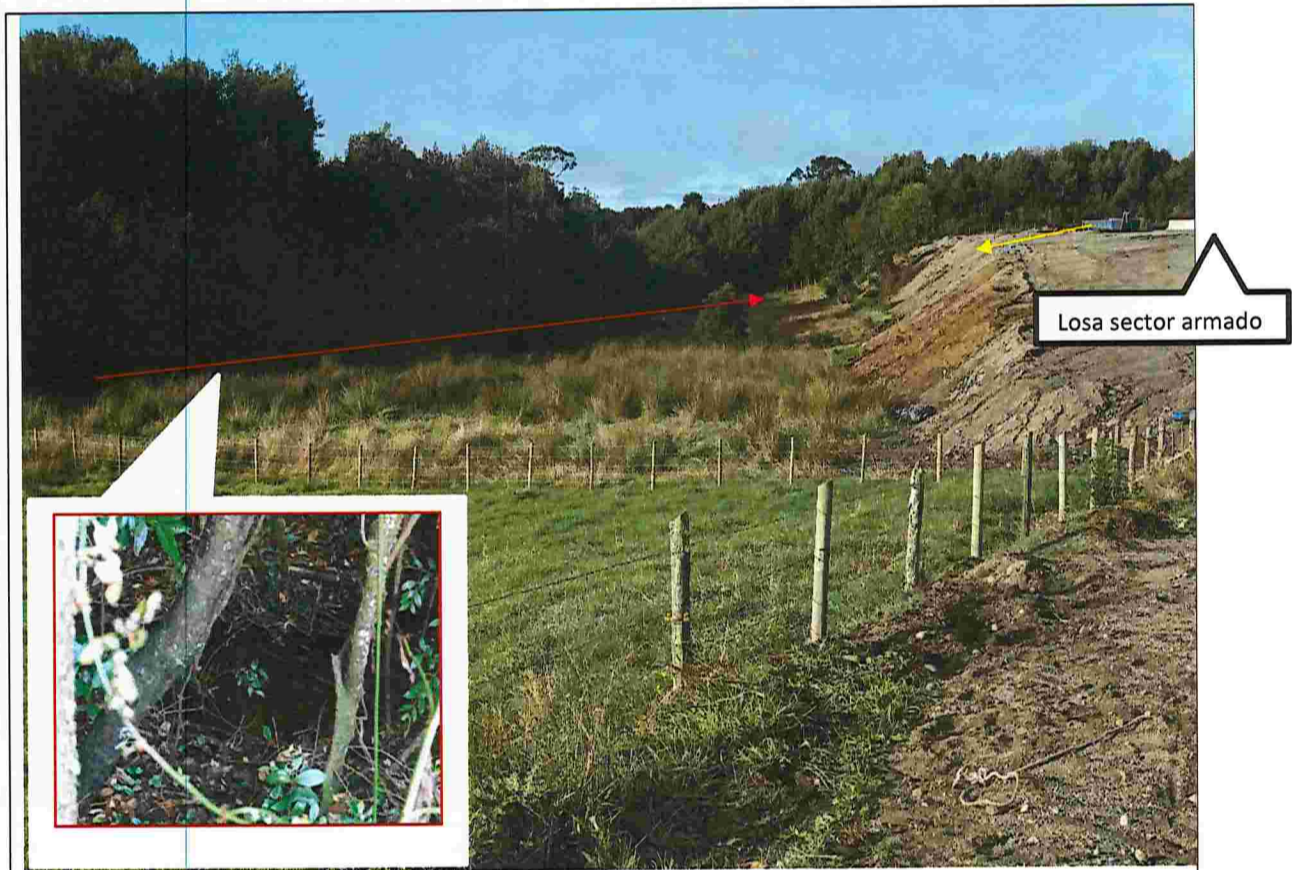
ningún tipo de nivelación ni canalización perimetral para el escurrimiento de aguas lluvias, las que por gravedad se dirigen a un estero aledaño sin nombre (Fotografía N°3).

Fotografía N°3: Perfil del sector de recepción y armado de redes, donde se observa la cercanía con estero (flecha roja). La flecha amarilla indica la dirección en la que escurren las aguas lluvias del sector de acopio de redes sucias.

d. En costado Sur de la zona de recepción y armado de redes, existe una zona de acopio de redes sucias ubicadas en fila sobre suelo sin impermeabilizar, con presencia de líquido de tonalidad verdosa alrededor, el que de acuerdo a la pendiente registrada en terreno de 4,2° en dirección Este, estaría escurriendo hacia quebrada ubicada a unos 60 metros de distancia, por donde pasa un estero sin nombre cuyo flujo va de Norte a Sur, y que presenta un ancho aproximado de 50 cm, y una profundidad menor a 20 cm (Fotografías 2 y 3).

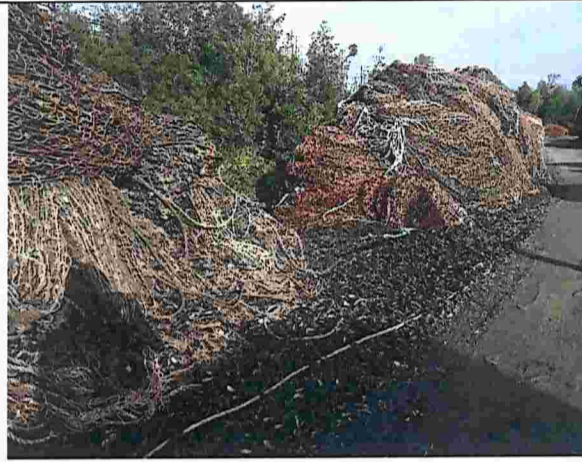
Fotografía N°4: Se constata acopio de redes sucias con alta carga orgánica en suelo desnudo.

a. Operación de un deficiente sistema de acopio de redes, con redes sucias con restos orgánicos dispuestas sobre suelo desnudo, sin protección para el contacto de las aguas lluvias con las redes, y con tiempo de permanencia indefinido en el taller, pudiendo estar meses o años en sector de acopio, lo que se aprecia en cuanto parte de las redes se encuentran cubiertas de vegetación y por su identificación (código).

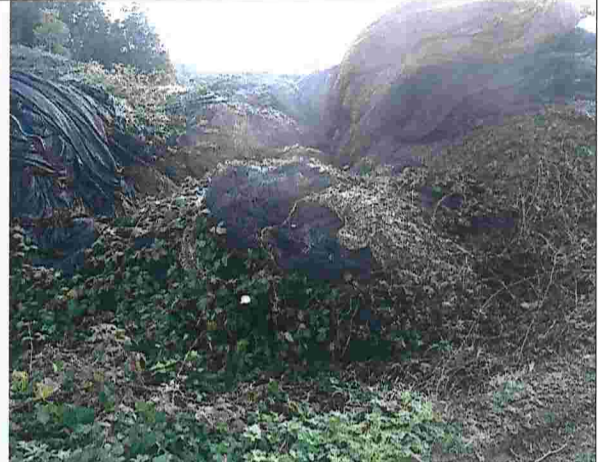
Fotografía N°5: Se observa acopio de redes de larga data.

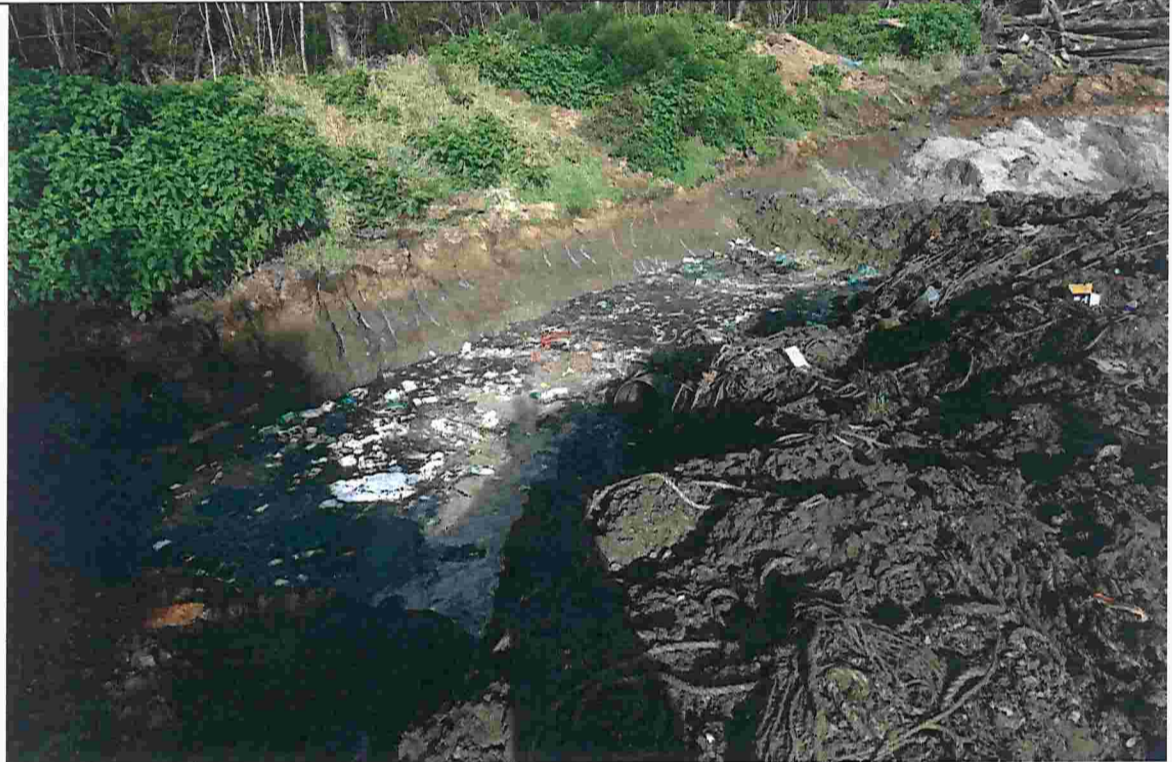
c. En el perímetro del sector, se constata la existencia de un pozo profundo (de cerca de 3 m), conteniendo restos de residuos sólidos (como conchillas, cabos, redes, tarros de pintura, y basura domiciliaria) y líquidos sobrenadantes de tonalidad verde. A un costado del pozo, se constata el acopio de 18 bins apilados y en desuso que, según lo informado por el Encargado, provendrían del Taller de redes Juan Vera Ojeda.

Fotografía N°6: Se constata existencia de pozo de acumulación de líquido de tonalidad verdosa, mezclado con residuos sólidos de tipo domiciliario, y tarro de pintura. Se observan redes enterradas alrededor.

e. Deficiente manejo de residuos sólidos y líquidos, constatándose la existencia de tres pozos de acumulación de residuos (Fotografías N°6, 7 y 8), sin ningún tipo de impermeabilización, y en los cuales se observan residuos líquidos de tonalidad verdosa, residuos sólidos domiciliarios, redes enterradas, restos de cabos, residuos orgánicos (choritos principalmente), bolsas plásticas utilizadas para envolver redes, y lodos provenientes de filtro prensa del sistema de

1) Identificar y georreferenciar todos los lugares en los que se hayan enterrado redes, considerando al menos los tres lugares identificados en la actividad de inspección ambiental, y elaborar un Plan de Acción de extracción y manejo de las redes enterradas, que

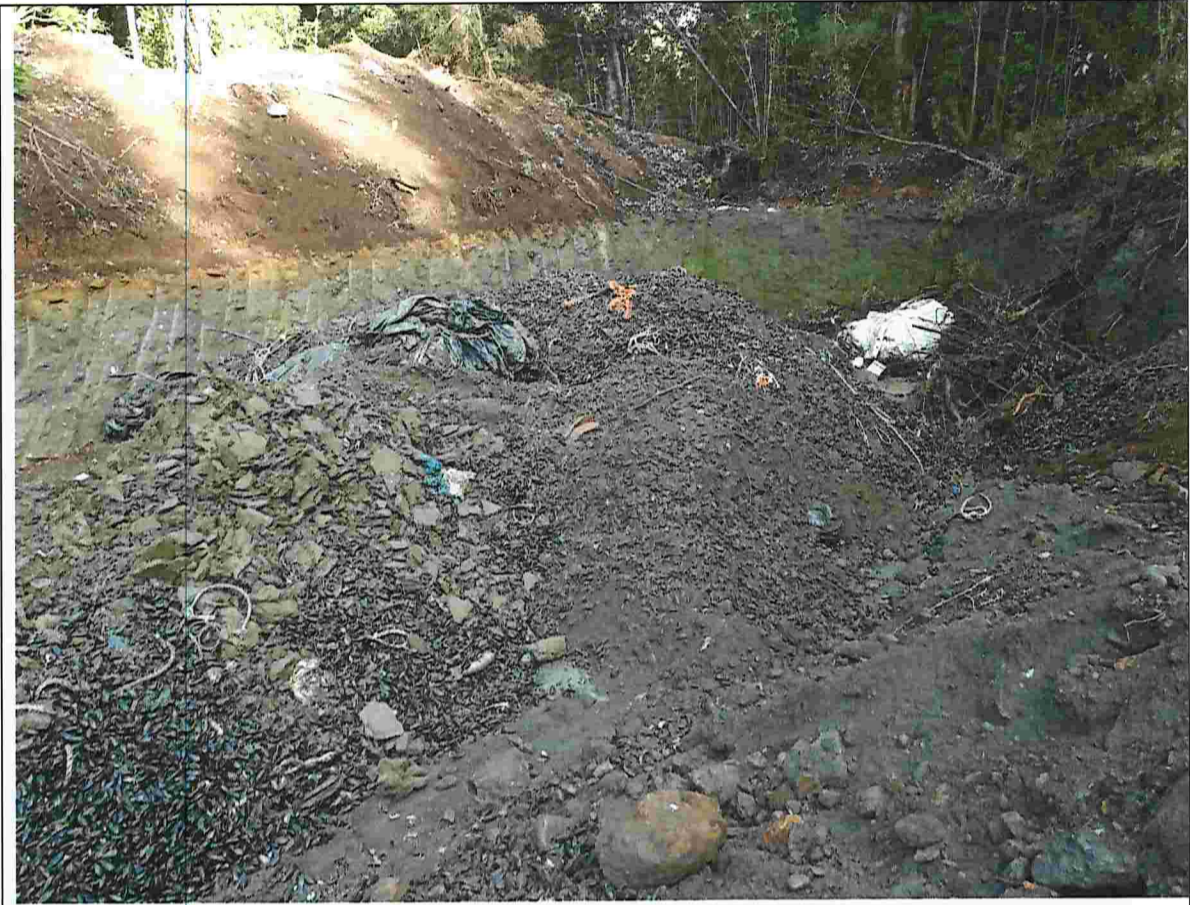
d. A un costado del pozo, se constata la existencia de otro pozo que contiene residuos sólidos, como redes, cabos, maxisacos, polietileno, además de restos de lodos orgánicos provenientes de filtros prensa. Se constata presencia de vectores (tiuques y gaviotas) y apozamiento de líquido de tonalidad verdosa, y se percibe olor a putrefacción. El Encargado informa que dichos pozos se abrieron aproximadamente en el año 2020. Se constata remoción de tierra y la existencia de una máquina retroexcavadora detenida en el lugar, así como, vegetación nativa en los alrededores de ambos pozos y por toda la orilla del lado Oeste del acopio de redes.

Fotografía N°7: Pozo de acumulación de residuos sólidos y orgánicos como choritos, bolsas plásticas, redes y restos de cabos, y lodos provenientes de filtro prensa. Se observa líquido verdoso en los alrededores.

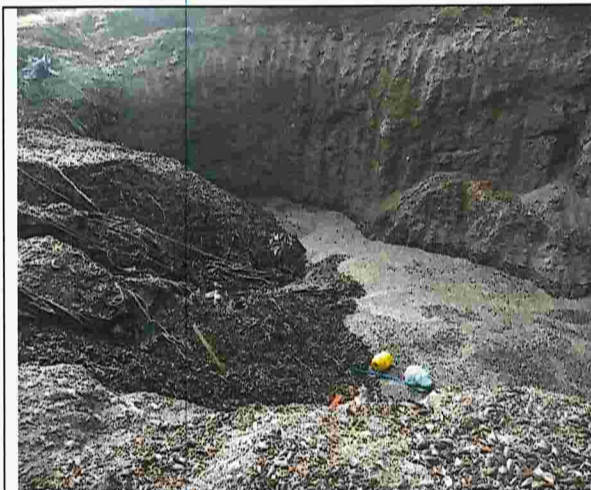
e. Por el lado Este del sector de acopio, se constata la existencia de un tercer pozo profundo con residuos sólidos (como conchillas, cabos, redes y basura domiciliaria) y líquidos de tonalidad verde oscura.

Fotografía N°8: Se constata pozo de acumulación de residuos orgánicos (choritos) mezclados con líquidos de tonalidad oscura. Se observan cabos y restos de redes.

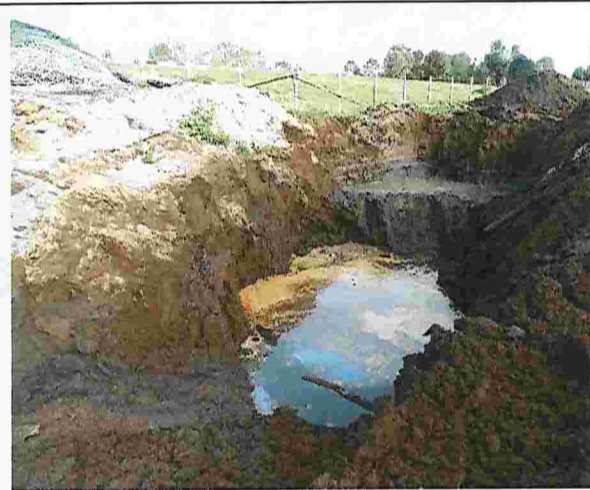
e. Al observar los pozos se constata que se almacenan residuos líquidos de tonalidad verdosa en su interior con afloramiento de algunas burbujas y que, según lo informado por el Encargado, serían reemplazados por la piscina actualmente en construcción (de 5.5 m de profundidad), cuya finalidad será contener las aguas lluvias, las que posteriormente serían enviadas a vertedero autorizado.

Fotografía N°9: Se observa dos pozos sin impermeabilizar, para la acumulación de líquidos provenientes de la zona de recepción y armado de redes.

tratamiento de RILes de UF “Taller de redes Juan Vera Ojeda”. Asimismo, se constata la existencia de dos pozos sin impermeabilizar para la acumulación de líquidos provenientes de cámara ubicada en la zona de recepción y armado, donde se observa líquidos acopiados de tonalidad verdosa con afloramiento de burbujas (Fotografía N°9).

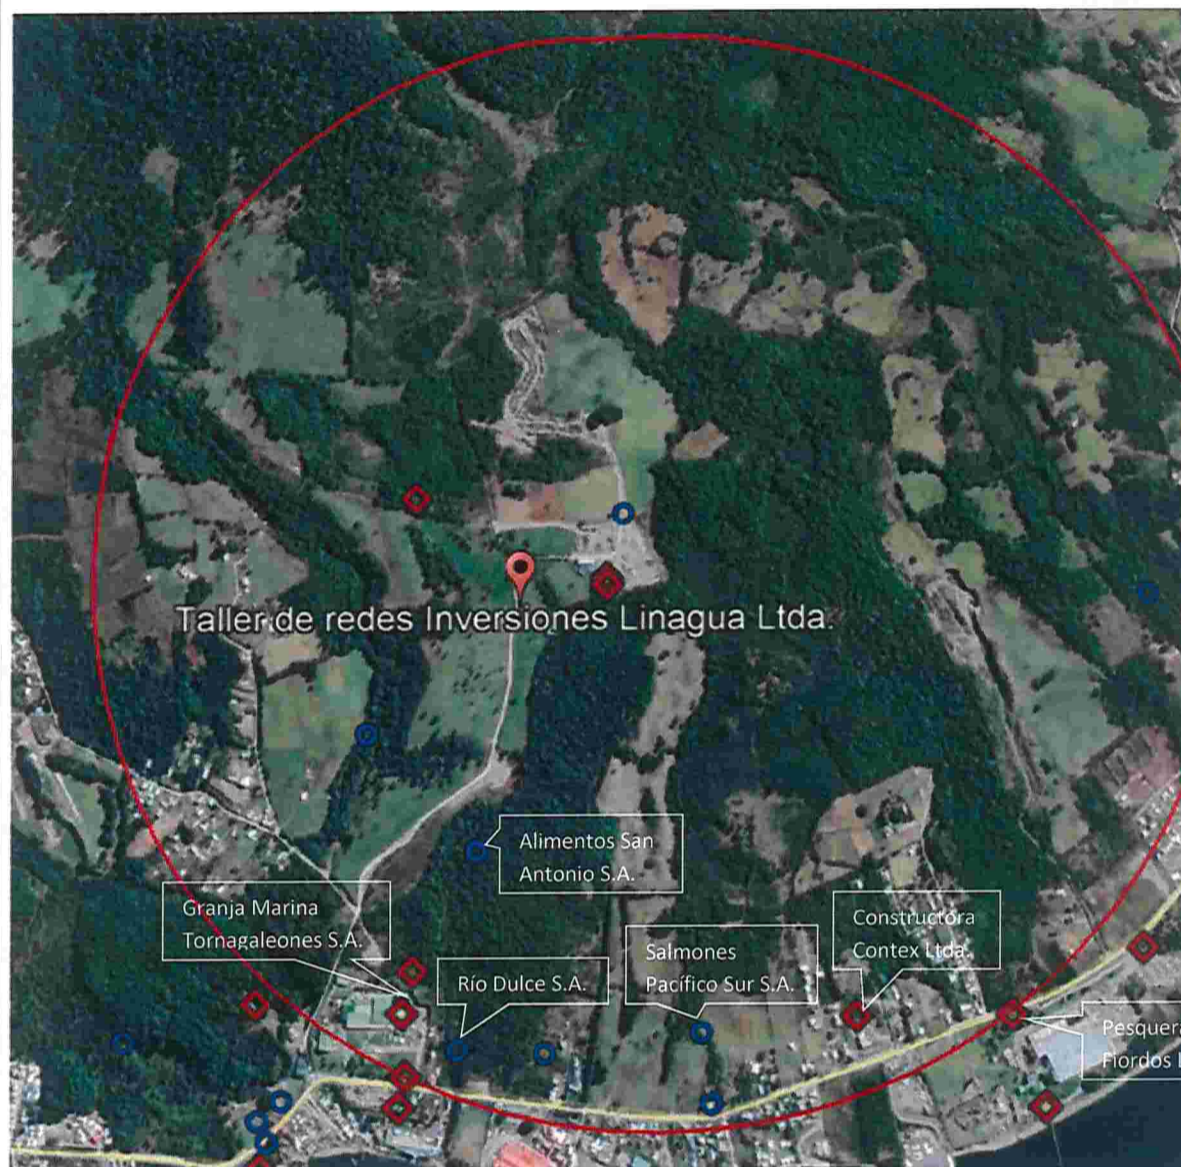
Imagen N°3: Ubicación del taller de redes y su relación con los derechos de aprovechamiento de aguas otorgados en un radio de 1 Km a la redonda. Los círculos azules corresponden a derechos de aprovechamiento de aguas superficiales, y los rombos rojos a derechos de aprovechamiento de aguas subterráneas. Los recuadros señalan las empresas con derechos de aprovechamiento constituidos.
