**ORDENA MEDIDAS URGENTES Y TRANSITORIAS Y
REQUIERE INFORMACIÓN SEGÚN SE INDICA.**

RESOLUCIÓN EXENTA N° 1538

Santiago, 6 DE JULIO DE 2021

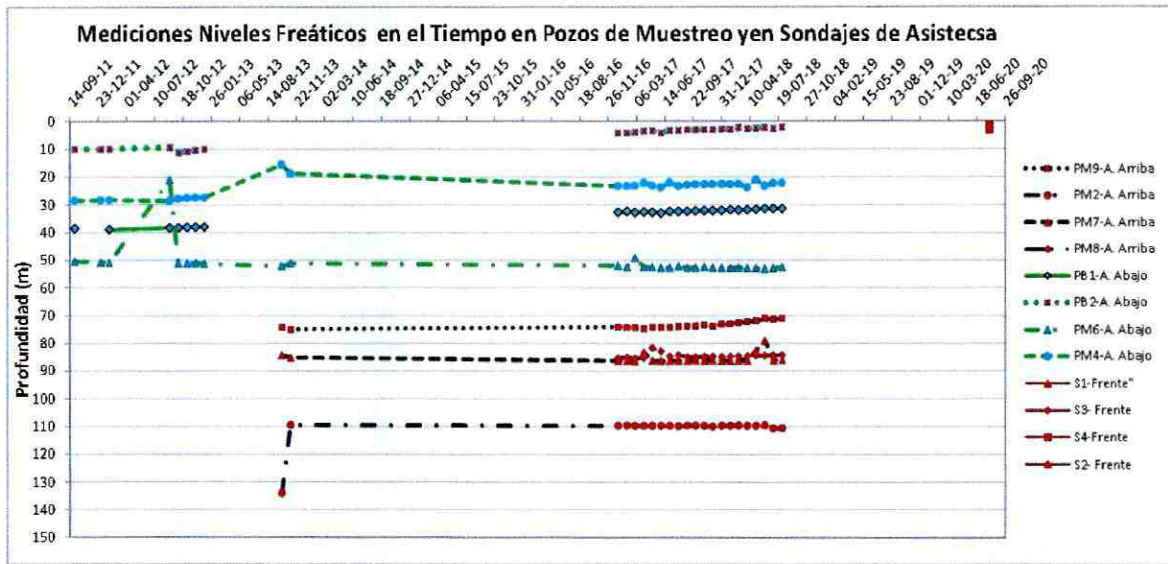
- Los resultados de las mediciones de niveles freáticos (o piezométricos), arrojan que aguas arriba de la zona de las deformaciones casi no han sufrido variaciones desde que se tiene registro y los pozos aguas abajo han tenido un aumento sostenido en el tiempo con una subida de nivel freático en torno a los 8 metros en los últimos 8 años (Figura 5). Concluyendo que, si se tratara de recargas naturales y no antrópicas, esta diferencia entre ambos grupos de pozos no existiría. Descartando un aporte proveniente de la Quebrada San Cristóbal debido a que este ocurre aguas debajo de la zona de estudio.

Figura 5 Mediciones de niveles freáticos en el tiempo en pozos de monitoreo y sondajes
 (Fuente: "Estudio de mecánica de suelos deformaciones en torno al km 1407 Autopistas de Antofagasta" (Anexo 07))

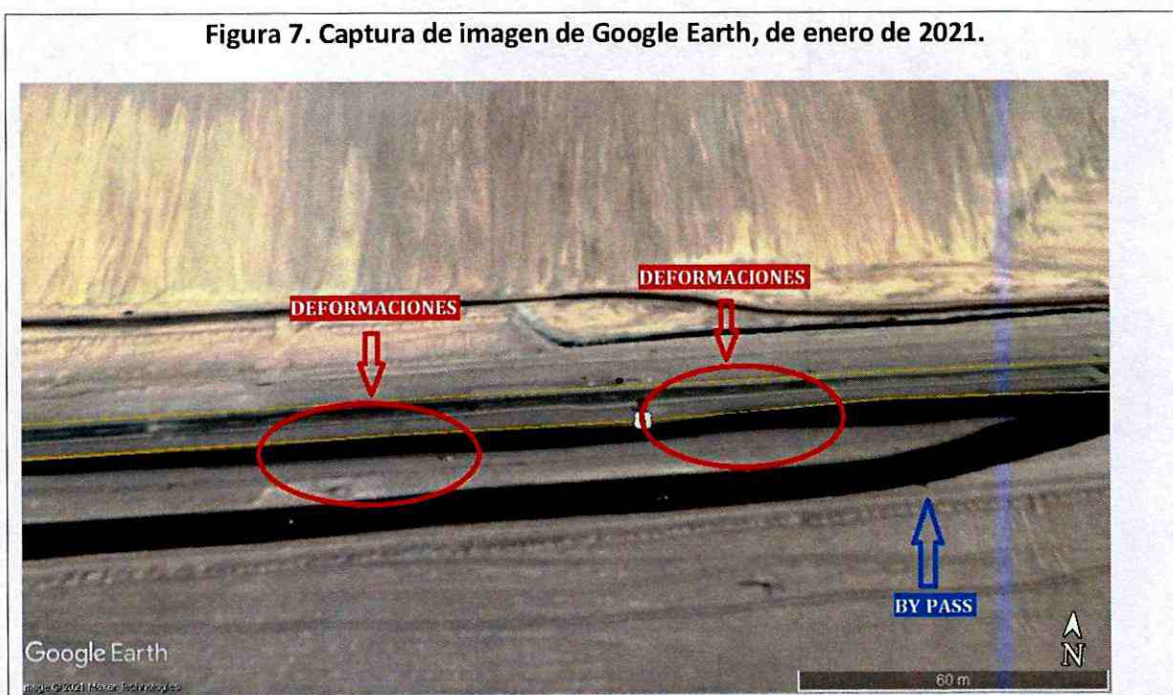
30. Existen suficientes antecedentes que hacen presumir que existe un daño inminente y grave para el medio ambiente y la salud de la población. A la fecha, en la zona comprendida entre el Km 1406.300 y el Km 1407.125 de la Ruta 5, existen evidentes deformaciones y grietas, tanto en el pavimento asfáltico como en el entorno a la Autopista, frente a la Minera Mantos Copper, debido a afloramientos de aguas, con la consecuente pérdida de la capacidad de soporte del suelo, al disolver las sales presentes.

32. Dichas deformaciones son perceptibles a simple vista al transitar por la carretera e incluso es posible observarlas en las imágenes del Google Earth, y son de tal magnitud que obligo la habilitación de un bypass de emergencia del flujo vehicular. Lo anterior, se muestra en la siguiente imagen:

Figura 7. Captura de imagen de Google Earth, de enero de 2021.

- c. **Realizar un estudio de ingeniería que dé cuenta de las condiciones geológicas-geotécnicas de los suelos colindantes a la faena minera Mantos Blancos,** que evalúe la(s) causa(s) de las deformaciones y grietas visibles en el tramo comprendido entre el Km 1406.300 y el Km 1407.125 aproximadamente, debiendo utilizar tecnología *ad hoc* para dicho objetivo, tales como Sondajes SPT, Tomografía eléctrica, entre otras. Dicho estudio deberá ser gestionado y ejecutado por profesionales competentes y se deberá entregar un informe técnico con las primeras gestiones dentro del plazo otorgado, informando en dicho documento la fecha estimada de la presentación de los resultados finales.
