**ORDENA MEDIDAS PROVISIONALES PRE-
PROCEDIMENTALES QUE INDICA A CAL AUSTRAL S.A., EN
EL MARCO DE LA OPERACIÓN DE LA UNIDAD
FISCALIZABLE ACOPIO DE CONCHAS Y PLANTA DE CAL
AGRÍCOLA CHILOÉ**

RESOLUCIÓN EXENTA N° 1717

SANTIAGO, 30 de julio de 2021

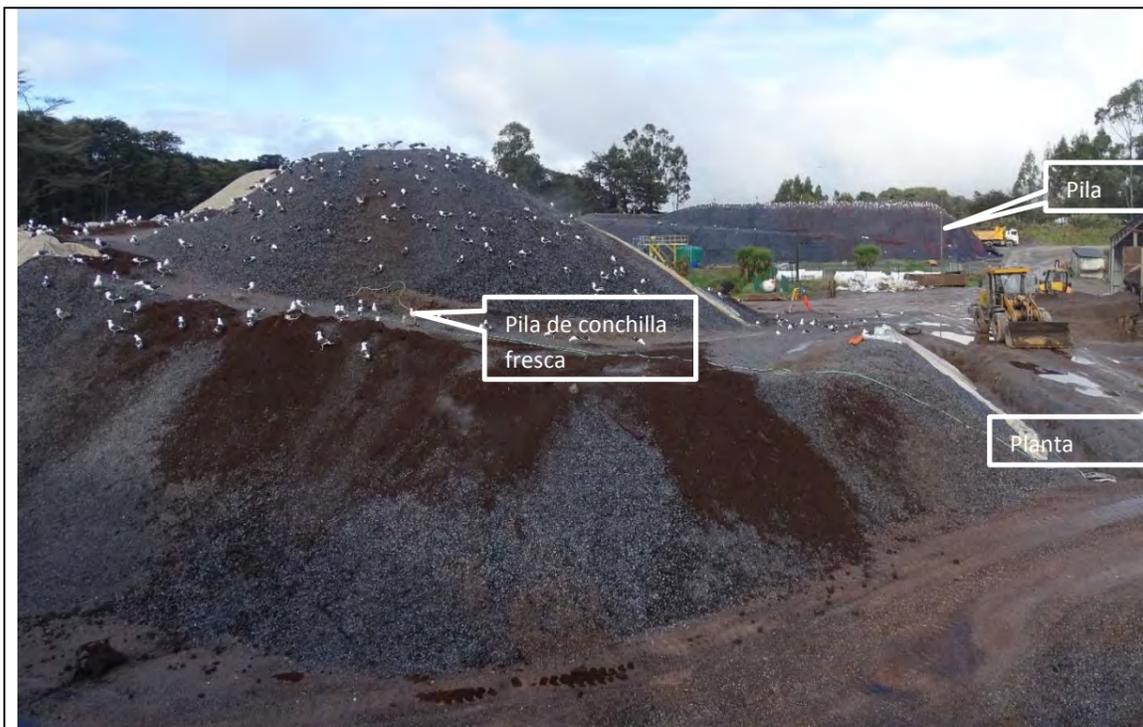
Fotografía N°1: Se observa pila de acopio de conchilla fresca ubicada en lado Sur de la pila Noreste. Se constata que conchilla se encuentra en gran parte descubierta y con presencia de vectores (gaviotas).

b. En cuanto a la cobertura de las pilas, solamente las pilas en fase de maduración se encuentran cubiertas en superficie, y la pila de acopio de concha fresca no se encuentra completamente cubierta, así como tampoco el frente de cosecha de conchas. Además, las uniones de las geomembranas no se encuentran selladas, permitiendo la filtración de aguas lluvias hacia el interior de las pilas de acopio.

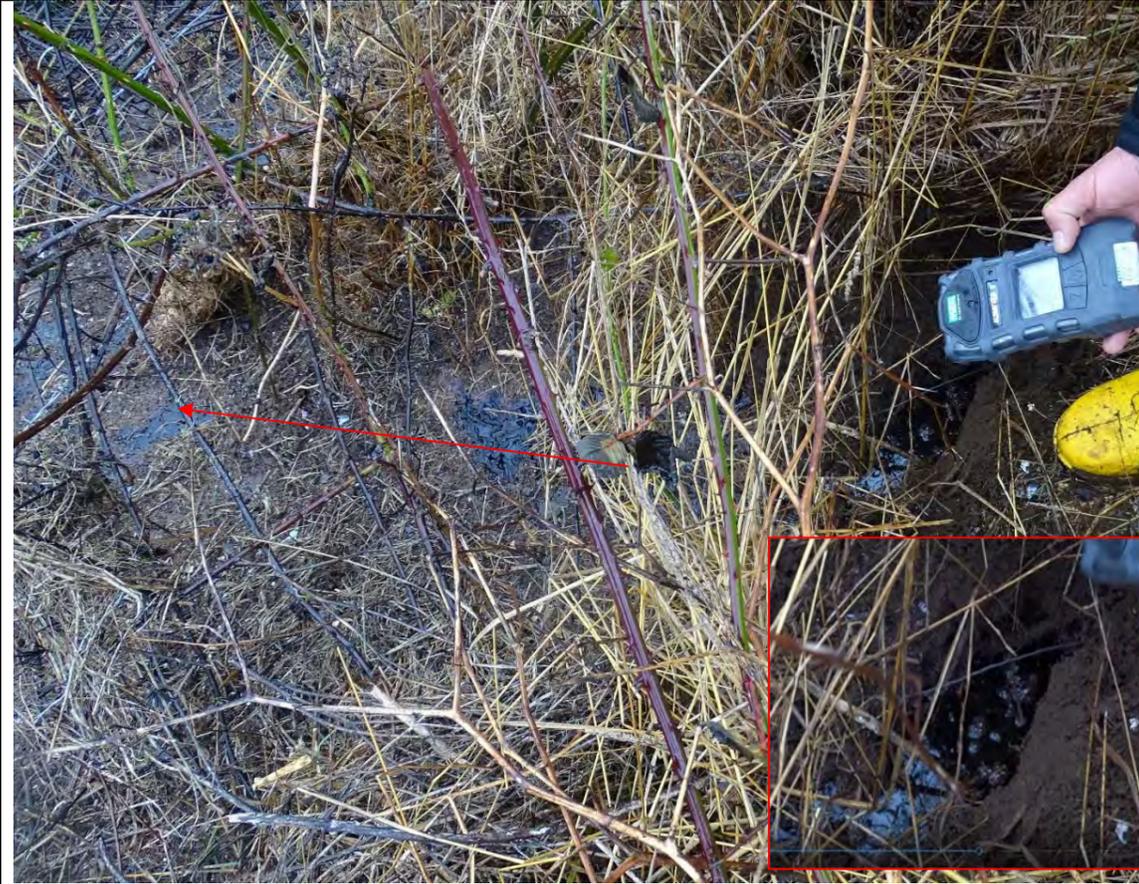
c. En esquina Noreste del predio existe un cerco y cinta de peligro que delimita zona de quebrada. Se constata zona barrosa de color negro entre la vegetación, y afloramiento y escurrimiento de líquido negro (lixiviado) de fuerte olor hacia el estero Sin Nombre, que posiblemente provenga de la pila Noreste más cercana.

Fotografía N°6: Se observa zona de afloramiento de lixiviados que van a dar a la quebrada del estero sin nombre. En imagen ampliada se observa punto de inicio de afloramiento de lixiviados, y afloramiento de burbujas.

h. Afloramiento de lixiviados desde el suelo en sector Noreste del área del proyecto, los que luego escurren por la quebrada hacia el estero sin nombre que se ubica en lado Norte de la planta, en dirección Este.

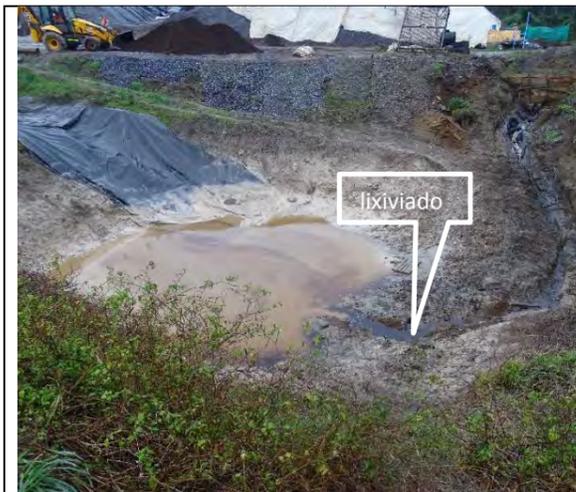
e. Pozo de absorción de aguas lluvias ubicado a un costado de la pila del sector Sur (pozo Sur), en cuyo fondo existe acumulación de aguas lluvias y líquido oscuro (lixiviado). Se constata que existen dos canalizaciones artesanales que llegan al pozo, una desde el lado Este y otra desde la pila del sector Noreste, donde se observa lixiviado.

Fotografía N°7: Se observa pozo Sur de absorción de aguas lluvias. Se constata líquido oscuro (lixiviado) que llega al pozo.

oscuro y con fuerte olor, que termina infiltrando en el suelo no impermeabilizado de las celdas y los canales (zanjas), o bien llega a los pozos de absorción de aguas lluvias donde filtra al suelo.

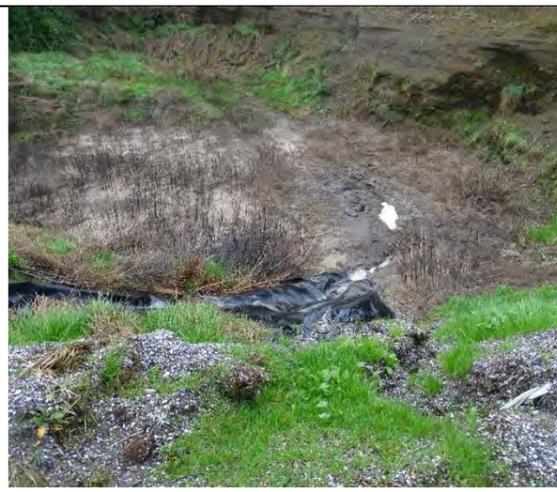
d. Pozo de absorción de aguas lluvias ubicado en lado Norte del predio. Se constata que existe canalización de PVC que vierte líquido café oscuro en el pozo de absorción y tubo de PVC que proviene de la pila sector Noroeste, y que se encuentra por debajo de la geomembrana que recubre el canal perimetral de aguas lluvias.

Fotografía N°8: Se observa pozo Norte de absorción de aguas lluvias. Se constata canalización con vertimiento de líquido oscuro proveniente de pila Noroeste.

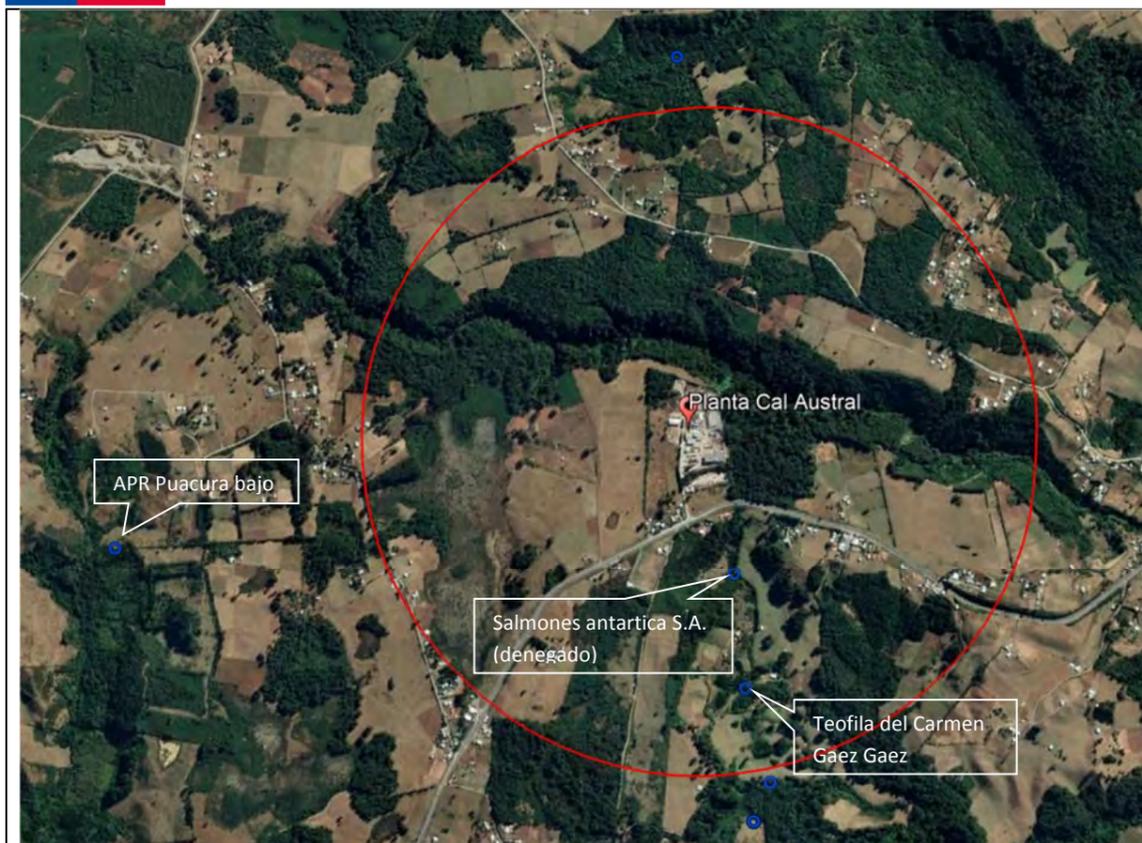
26. Por otra parte, de acuerdo a información proporcionada por la Dirección General de Aguas (DGA), mediante un archivo kmz, se tiene conocimiento que, en un radio de 1 km a la redonda, existen derechos de aprovechamiento de aguas superficiales constituidos y otorgados a la Sra. Teófila del Carmen Gaez Gaez, tal como se observa en Imagen N°5. Cabe considerar, además, que a una distancia de 1,7 km se encuentra el Comité de Agua Potable Rural de Puacura Bajo, y el Comité de Agua Potable Rural Tey Alto, a una distancia aproximada de 1,5 km en dirección Sur. Luego, más hacia el Suroeste, se encuentra el Comité de Agua Potable Rural La Esperanza Puacura Bajo, a una distancia aproximada de 2,1 km. En cuanto a aguas subterráneas, no se observan derechos de aprovechamiento cercanos a la planta.

Imagen N°3: Ubicación de la planta de cal y su relación con los derechos de aprovechamiento de aguas otorgados en un radio de 1 Km a la redonda. Los círculos azules corresponden a derechos de aprovechamiento de aguas superficiales. Los recuadros señalan las empresas con derechos de aprovechamiento constituidos.
