**ORDENA MEDIDAS PROVISIONALES PRE  
PROCEDIMENTALES QUE INDICA A MINISTERIO DE  
OBRAS PÚBLICAS.**

**RESOLUCIÓN EXENTA N°2298**

**SANTIAGO, 19 de octubre de 2021**

4. El Proyecto “Reposición Ruta Andina A-93 Parinacota- Visviri tramo al interior del Parque Nacional Lauca” ubicado en la comuna de Putre, provincia de Parinacota y región de Arica y Parinacota, fue calificado ambientalmente por la Comisión de Evaluación de la región de Arica y Parinacota, mediante la Resolución Exenta N° 041 de fecha 11 de noviembre 2014 (RCA N° 041/2014), cuyo titular es el Ministerio de Obras Públicas (MOP).

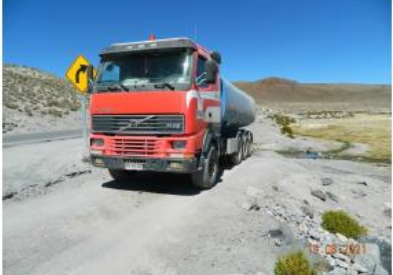
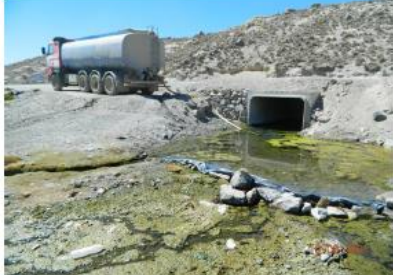
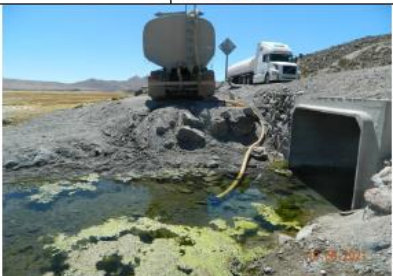
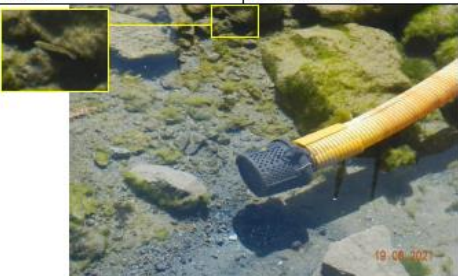
Foto 33	Fecha: 19-08-2021	Foto 34	Fecha: 19-08-2021

21. **CONAF respondió a través de ORD. N° 65/2021 remitiendo un examen de información e informe de la actividad de inspección realizada en fecha 19 de agosto de 2021 al área del proyecto.** Entre los hechos constatados por personal de CONAF se describe lo siguiente: “(...) **Se constató la presencia de un camión aljibe marca Volvo patente PBSR-25 abasteciéndose con agua mediante motobomba desde un curso de agua ubicado a la orilla del bofedal de Parinacota en el Km 162 de la Ruta 11-CH. El chofer del camión, Sr. Gonzalo Maldonado, informó que trabaja para la empresa COP extrayendo 18-20 m3 de agua 2 veces al día para fines de humectación de la Ruta A-93 desde el Km 0 al 13. Agregó que la extracción de agua se inició hace 7 días. Se constató que el curso de agua fue interrumpido con rocas y lona de plástico formando una posa desde donde se ejecuta la extracción. Al interior de la posa se registró la presencia de peces del género Orestias (...)**”. Dicha constatación, se aprecia en las siguientes imágenes:

Foto 35	Fecha: 19-08-2021	Foto 36	Fecha: 19-08-2021
Coordenadas Datum WGS84 Huso 19 Sur		Coordenada Norte: 7985660	Coordenada Este: 467941
Descripción medio de prueba: Ruta 11-CH, Km 162. Camión aljibe marca Volvo PBR-25 extrayendo agua a la orilla del bofedal de Parinacota. Curso de agua interrumpido con rocas y lona de plástico formando una poza desde donde se ejecuta la extracción con presencia de <i>Orestias</i> (ampliación Foto 36).

- I. **Modificar la ubicación del sector de extracción de agua**, conforme a lo resuelto en Resolución Exenta N° 030 de fecha 04 de julio de 2017 del SEA, deteniendo la extracción de agua desde el sector ubicado en el bofedal de Parinacota, emplazado al interior del Parque Nacional Lauca.

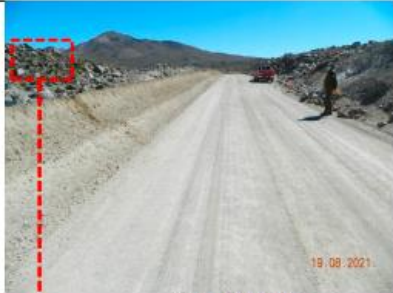
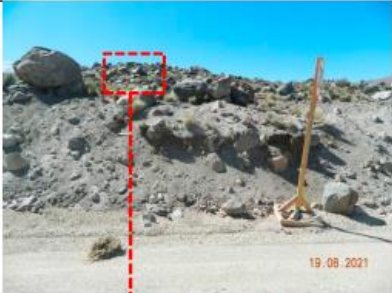
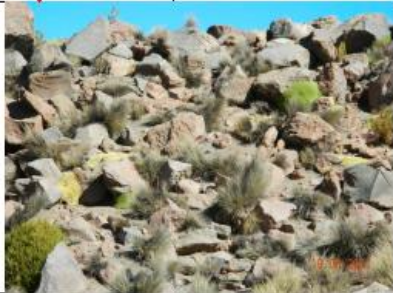
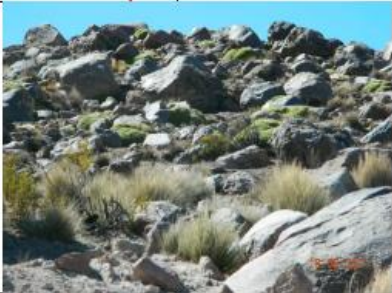
Foto 9	Fecha: 19-08-2021	Foto 10	Fecha: 19-08-2021

Foto 11	Fecha: 19-08-2021	Foto 12	Fecha: 19-08-2021
Coordenadas Datum WGS84 Huso 19 Sur		Coordenada Norte: 7987627	
		Coordenada Este: 472296	
Descripción medio de prueba: Dm 4.880 bypass Ruta A-93. Formación xerofítica de llareta sin contar con medidas de protección ambiental (inexistencia de cercos o letreros de advertencia) en ambos lados del camino (Fotos 11 y 12). Inexistencia de barreras para la fauna.

- II. **Implementar medidas de protección que permitan asegurar la conservación de los ejemplares *Azorella compacta*** ubicados aledaños a los trabajos del proyecto, restringiendo el acceso a éstos mediante cercos perimetrales y señalética informativa. Esta medida deberá implementarse dentro de 5 días contados desde la notificación de la presente resolución.

- IV. **Implementar medidas de control que permitan inhibir el arrastre de material particulado** hacia zonas aledañas a los sectores de trabajo del proyecto.
