**ORDENA MEDIDAS PROVISIONALES PROCEDIMENTALES  
QUE INDICA AL MINISTERIO DE BIENES NACIONALES, EN  
EL MARCO DE LA OPERACIÓN DE LA UNIDAD  
FISCALIZABLE PLANTA DE TRATAMIENTO DE AGUAS  
SERVIDAS DE PERQUENCO**

**RESOLUCIÓN EXENTA N° 125**

**SANTIAGO, 25 de enero de 2022**

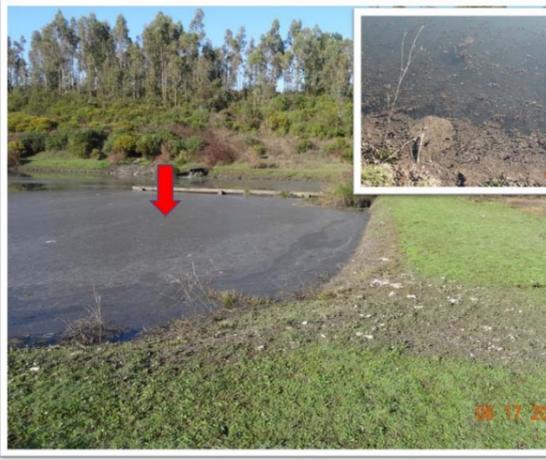
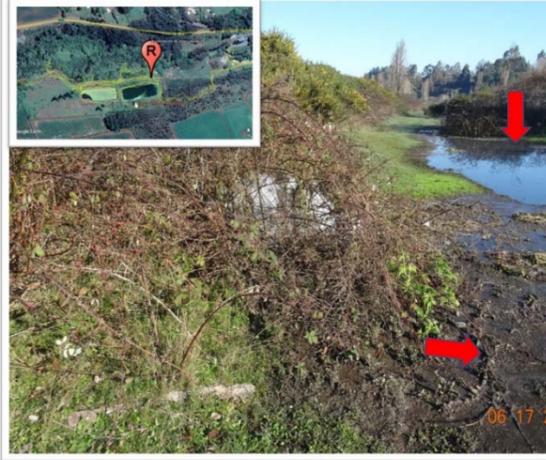
(v) En el recorrido por el perímetro de la primera laguna inspeccionada (laguna lado Este), se pudo observar una gran cantidad de sólidos suspendidos y lodo en el fondo de ésta. Se observó gran cantidad de materia orgánica flotante (lodo crudo) y se percibieron fuertes olores característicos de aguas servidas crudas (ver fotografías 1 y 2).

(vi) Se observó que toda el agua servida que ingresaba a la PTAS (afluyente) estaba siendo descargada únicamente a una de las lagunas facultativas (laguna lado Este), motivo por el cual se encontraba saturada con lodo. También se observó en esta laguna, evidencia de un rebalse reciente, con derrame hacia el exterior, observándose restos de lodo en el pasto y acumulación de aguas servidas crudas hacia un costado de la misma (en el lugar se observó una poza de líquido con sólidos acumulados (ver fotografía 2).

<b>Fotografía 1.</b>	<b>Fecha:</b> 17/06/2021.	<b>Fotografía 2.</b>	<b>Fecha:</b> 17/06/2021.
<b>Descripción del medio de prueba:</b> En la fotografía se observa el lodo crudo acumulado en la superficie y en el fondo de la laguna facultativa. Provocando un foco de olores en la PTAS. Esta laguna facultativa está recibiendo toda la carga orgánica del sistema de tratamiento.		<b>Descripción del medio de prueba:</b> En la fotografía se observa lodo y aguas servidas apozadas a un costado de la laguna facultativa (laguna lado Este). Este apozamiento evidencia un rebalse de aguas servidas con lodo desde la laguna facultativa, generando un foco de insalubridad y malos olores.

- i. Desmalezar y eliminar toda vegetación arbustiva y arbórea que abunda en la PTAS Perquenco y que se constata alrededor de las unidades del sistema de tratamiento de aguas servidas (sistema de separación de sólidos sector rejas gruesas y finas) y en sector donde se realiza la descarga final en el Estero Perquenco, de manera de garantizar el libre acceso a todas las unidades de la PTAS Perquenco.

- ii. Retiro de todo tipo de residuos sólidos acumulados en sistema de rejas finas y gruesas en cabecera de PTAS Perquenco (pretratamiento), asegurando el correcto ingreso del agua servida a las líneas de descarga que posee cada laguna facultativa. Los residuos sólidos deben manejarse conforme a la normativa sanitaria.

- iii. Reparación y/o habilitación de toda la línea de aguas servidas de la PTAS Perquenco, asegurando distribución constante de las aguas servidas hacia las dos lagunas facultativas que posee el sistema de tratamiento. Cada laguna posee una tubería de descarga la que debe quedar operativa, para evitar sobrecarga de alguna laguna.

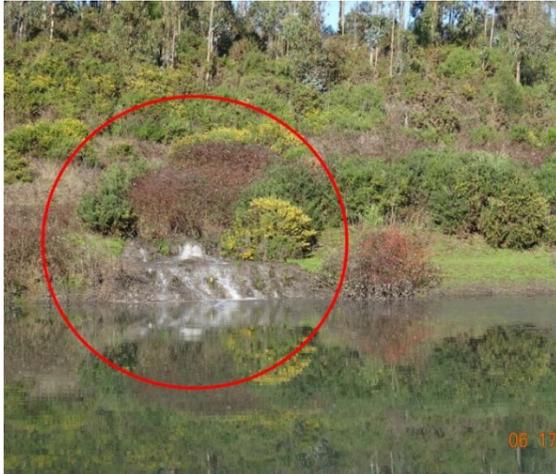
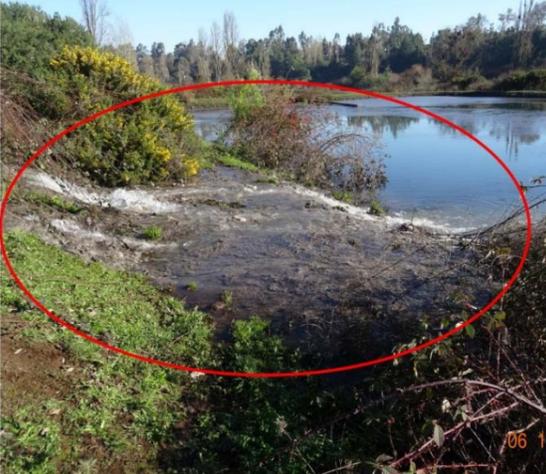
(vii) Se constata que la entrada del agua servida cruda al sistema de rejas gruesas y finas (cabecera de la PTAS), se encontraba tapada con sólidos, provocando un “taco” y rebalse en esta zona, con una descarga directa de las aguas servidas hacia una de las lagunas (laguna lado Este), lo cual provocaba la descarga directa de todos los sólidos y líquidos hacia esa laguna, con evidente acumulación de lodo en el fondo y también en la superficie. En este punto no fue posible acceder hasta el mismo sector de las rejas gruesas, debido a la alta densidad de arbustos y maleza en el lugar.

<b>Fotografía 3.</b>	<b>Fecha:</b> 17/06/2021.	<b>Fotografía 4.</b>	<b>Fecha:</b> 17/06/2021.
<b>Descripción del medio de prueba:</b> En la fotografía se observa el punto donde hace ingreso el agua servida al sistema de tratamiento (afluente). Acá se ubica el sistema de rejas gruesas y finas para la retención de sólidos. Se constata que este punto se encuentra tapado y descargando toda el agua servida hacia una de las lagunas, tal como se observa en la fotografía.		<b>Descripción del medio de prueba:</b> En la fotografía se observa una imagen más cercana del punto que se encuentra tapado con sólidos (sistema de rejas). Acá se observa que todos los sólidos gruesos y finos están siendo descargados directamente a la laguna facultativa, generando en esta una acumulación excesiva de materia orgánica en el fondo y también en la superficie.

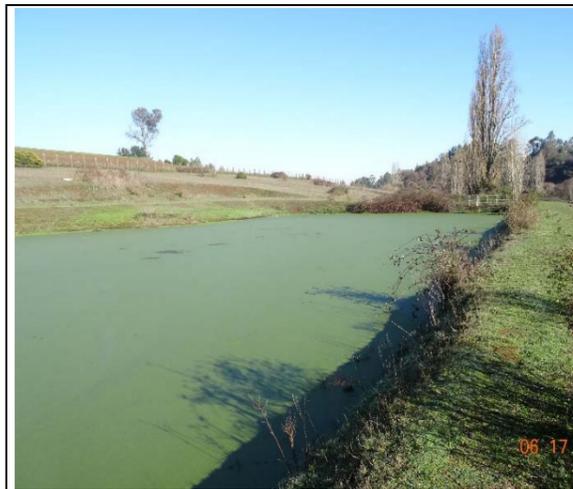
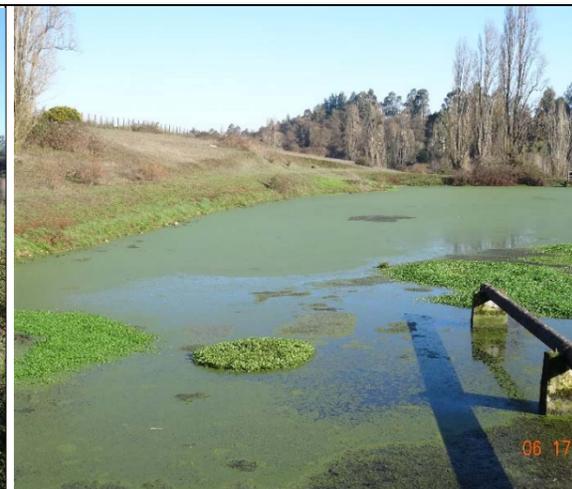
(viii) En la inspección ambiental se constató que la otra laguna facultativa (lado Oeste), no se encontraba recibiendo aguas servidas y se observó

principalmente plantas verdes flotando en toda la superficie de la laguna y el líquido con una coloración verde oscura (ver fotografías 5 y 6).

<b>Fotografía 5.</b>	<b>Fotografía 6.</b>
<b>Fecha:</b> 17/06/2021.	<b>Fecha:</b> 17/06/2021.
<b>Descripción del medio de prueba:</b> En la fotografía se observa la laguna facultativa del lado Oeste de la PTAS. Esta laguna no está recibiendo las aguas servidas correspondientes.	<b>Descripción del medio de prueba:</b> En la fotografía se observa la misma laguna facultativa que no está recibiendo las aguas servidas. Se puede constatar que la tubería no está descargando ningún líquido (línea aparentemente obstruida).

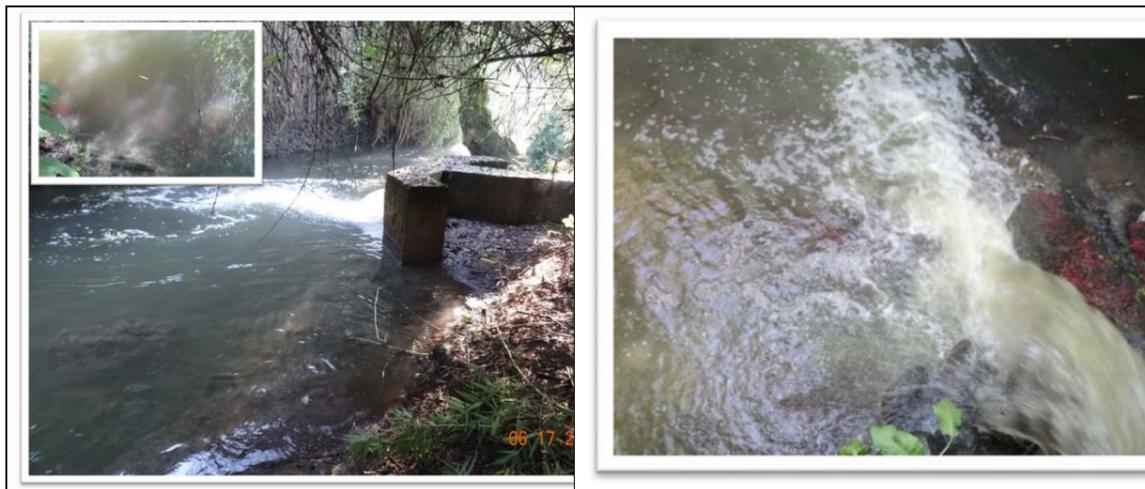
(x) Aproximadamente a unos 190 metros desde la laguna facultativa del lado Oeste se pudo constatar la descarga final del efluente en el estero Perquenco (punto de descarga georreferenciado, E: 728.144 m y N: 5.745.697 m), que cae a 0,5 metros de altura aproximadamente (descarga aérea). Se observaron abundantes espumas sobre el agua, además de un cambio en la coloración, producto del líquido descargado (mayor turbidez de las aguas del estero aguas abajo de esta descarga en comparación con las aguas claras observadas aguas arriba de la descarga). Se pudieron observar sedimentos en el lecho rocoso del estero (similar a lodo o fango), además de hongos blancos y tubifex (gusano de lodos) (ver fotografías 7 y 8), situación que no se observó aguas arriba de la descarga. Por último, en este sector del estero también se observó abundante vegetación arbustiva y arbórea en ambas riberas, lo que dificulta su acceso al punto de descarga y el recorrido por sus riberas.

Fotografía 7.	Fecha: 17/06/2021.	Fotografía 8.	Fecha: 17/06/2021.
<b>Descripción del medio de prueba:</b> En la fotografía se observa la obra de descarga del efluente de la PTAS en el "estero Perquenco" (punto de descarga georreferenciado, E: 728.144 m y N: 5.745.697 m).		<b>Descripción del medio de prueba:</b> En la fotografía se puede observar la presencia de hongos blancos y tubifex (también llamado gusano de lodos, o gusano de aguas residuales con una coloración roja en el sustrato) y sedimentos en el lecho del estero Perquenco.

v. Realizar limpieza en el Estero Perquenco, en sector de la descarga final del efluente de la PTAS Perquenco (fango o lodos, hongos y algas principalmente) que faciliten el escurrimiento de las aguas descargadas.
