**ORDENA MEDIDAS PROVISIONALES PRE-  
PROCEDIMENTALES QUE INDICA A KAWESHKAR SPA, EN  
EL MARCO DE LA OPERACIÓN DE LA UNIDAD  
FISCALIZABLE “TALLER DE REDES KAWESHKAR SPA”**

**RESOLUCIÓN EXENTA N° 533**

**SANTIAGO, 07 de abril de 2022**

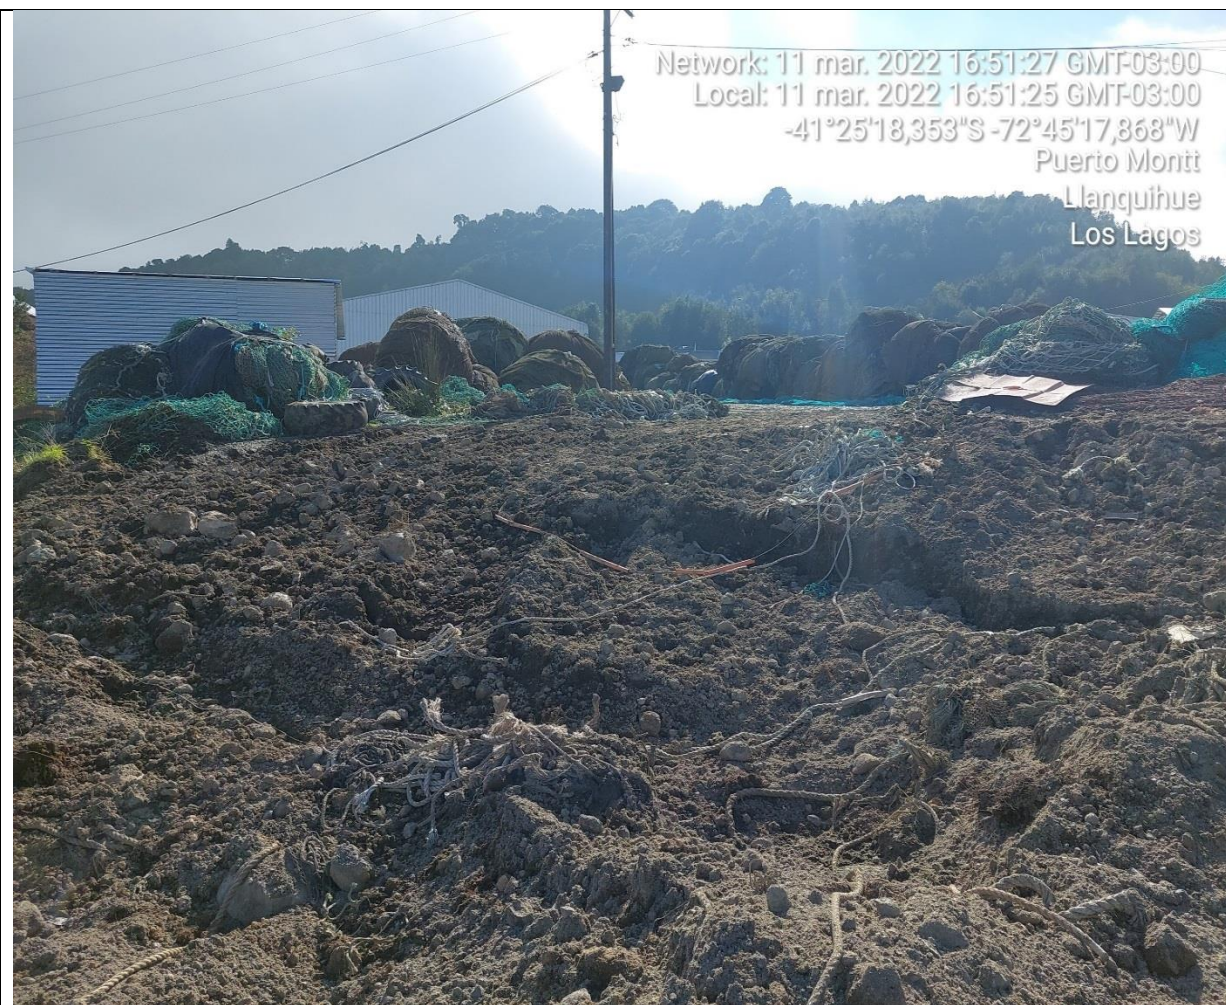
b. En el sector sur del predio (coordenadas WGS 84 Huso 18G E: 687631 N: 5411998), el titular ha dispuesto residuos tales como redes, plásticos, lodo prensado y lodo no prensado. Se constató material tipo arena gruesa y pedregosa que se mezcla con restos de mallas, cabos, lodo prensado y no prensado, y huellas frescas de maquinaria pesada.

**Fotografía N°1:** Zona de disposición de lodos, cabos y residuos varios. La imagen permite observar el movimiento de tierra reciente, material no compactado.

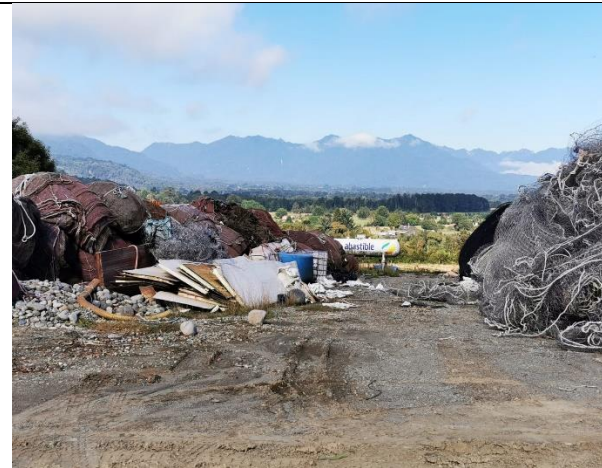
d. Se constató disposición de lodos semi espesos y se percibieron olores. Desde ese sector más elevado, al observar el sector restante donde se han dispuesto residuos, se observan varias áreas con manchones oscuros que posteriormente se constata que son zonas húmedas y blandas debido a la mezcla de lodos con la arena y rocas pequeñas. Frente al área más elevada, se constata un área con redes que son desechos, indicando el Sr. Oyarzo, Encargado de Planta, que estas mallas plásticas, metálicas y de nylon, no han sido retiradas por sus dueños.

**Fotografía N°2:** Se constata acopio de redes limpias no retiradas por sus dueños con otros residuos.

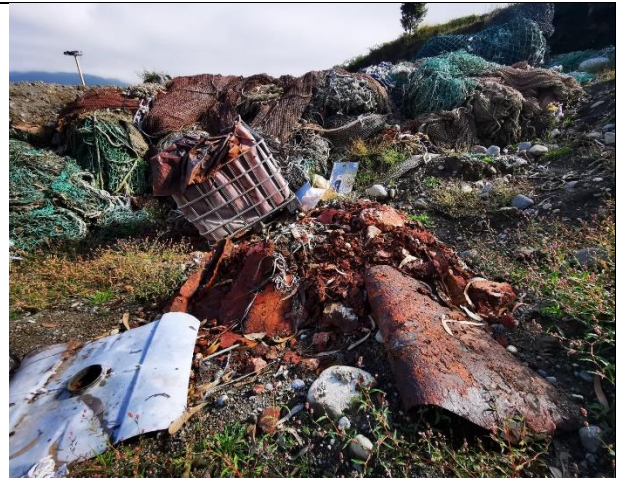
**Fotografía N°3:** Residuos sólidos dispuestos en la misma zona donde se constató disposición de lodos.

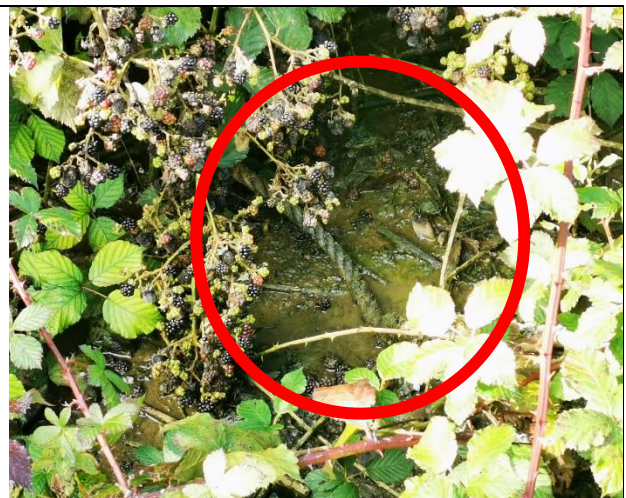
**Fotografía N°5:** imagen permite constatar RIL en zona con pendiente que llega al estero sin nombre.

4) Extraer los residuos líquidos de tonalidad verdosa, identificados en la inspección ambiental alrededor de las redes acopiadas, estanques, áreas paralelas a caminos, cámara de muestreo, pozos de infiltración, zona aledaña de desinfección y cualquier otro residuo líquido presente al interior del recinto, para su posterior traslado y disposición en lugar autorizado.

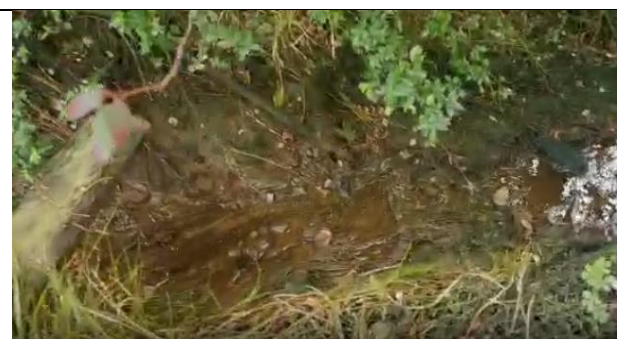
c. En un segundo estanque, el cual corresponde al de reacción y mezcla, en el costado norte se constata el escurrimiento constante de RIL hacia el estero sin nombre, estero que desemboca en el río Oroco. Se constata en varias partes alrededor de este estanque, la presencia de lixiviados aposados en la superficie del suelo.

**Fotografía N°6:** Se observa a la altura del segundo estanque, ril que tiene dirección hacia el estero sin nombre

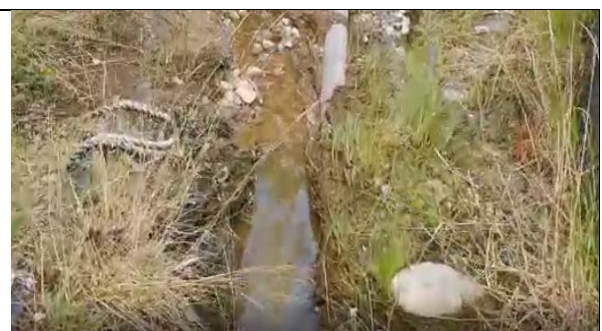
d. En el tercer estanque, que corresponde al acumulador de RIL tratado, se constata que de éste salen tuberías las cuales permiten traspasar parte del RIL a dos geocontenedores o bien a un cuarto estanque.

**Fotografía N°7:** Ril que se encuentra en el costado este del tercer estanque.
