ORDENA MEDIDAS URGENTES Y TRANSITORIAS QUE INDICA A GALILEA S.A. INGENIERÍA Y CONSTRUCCIÓN E INMOBILIARIA LIRCAY S.A. EN EL MARCO DE LA EJECUCIÓN DEL PROYECTO “LOTEO HABITACIONAL PARQUE FUNDADORES DE PUERTO MONTT”

RESOLUCIÓN EXENTA N° 858

SANTIAGO, 06 de junio de 2022

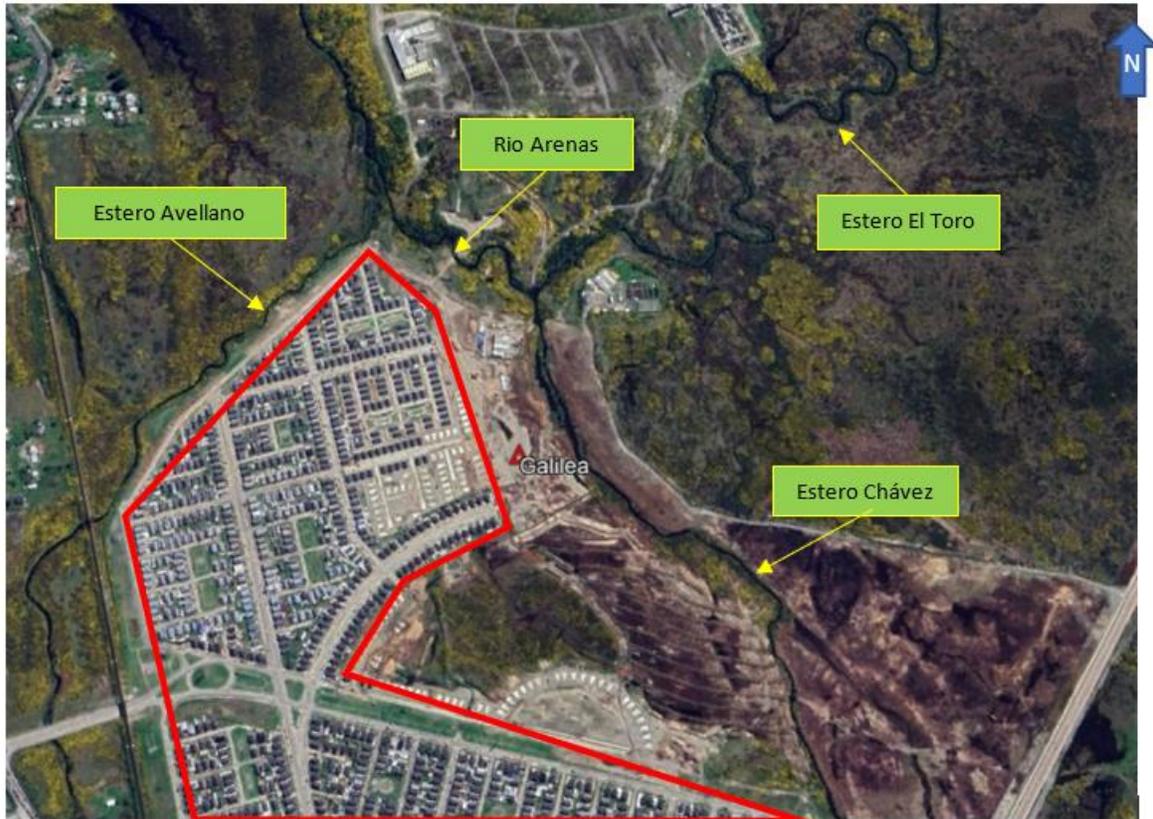
Imagen N°2: Detalle de los cauces aledaños al proyecto del titular. Polígono rojo detalla las viviendas de la Etapa 1 del proyecto “Loteo Habitacional Parque Fundadores de Puerto Montt”.

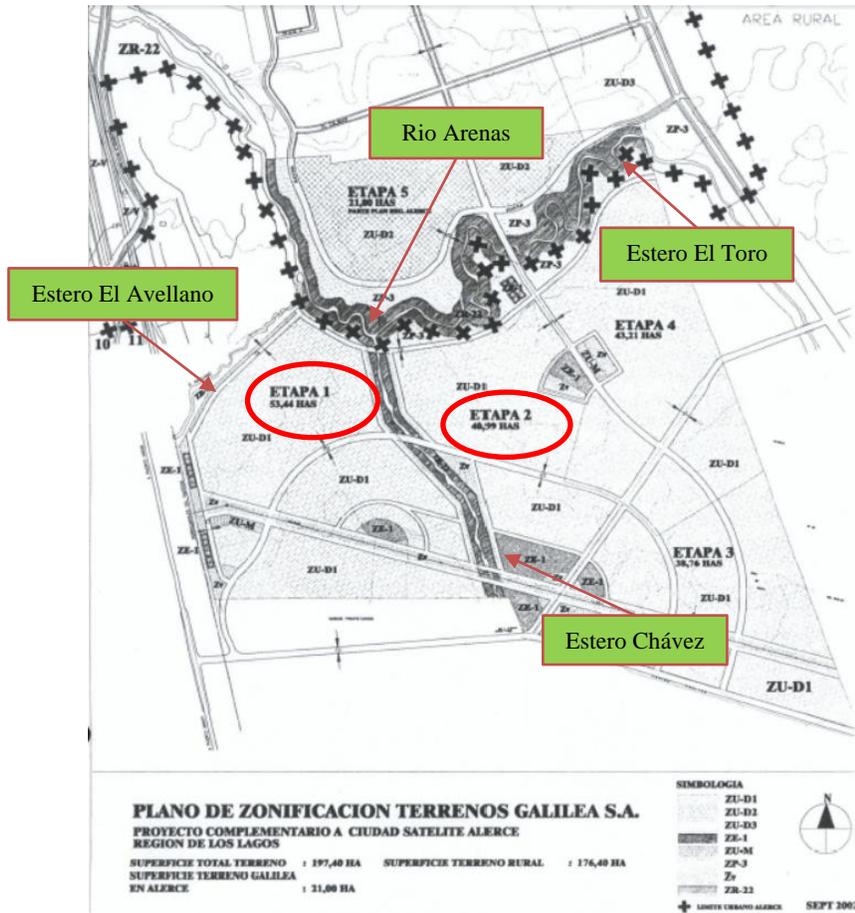
Imagen N°3: Plano con las Etapas y Zonificación propuesta. Círculos rojos indican zonas inspeccionadas por la SMA.

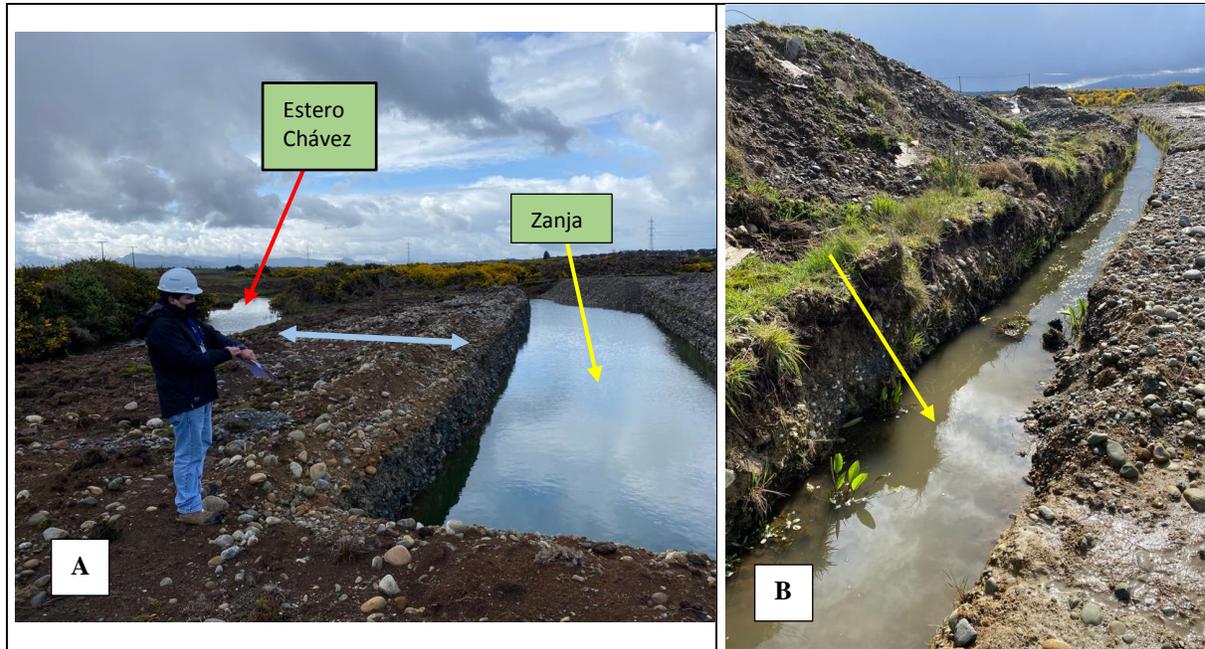
Imagen 4. A): Zanja rectangular cercana en aprox. 10 m (flecha celeste) al estero Chávez. **B):** zanja longitudinal con aguas que escurren en dirección al estero Chávez desde Humedal La Vara.

que se ubicaba a unos 10 m del estero Chávez. En sector aledaño, se constataron montículos de material árido; (vi) posteriormente se observa que la citada zanja rectangular, se conecta además a una zanja longitudinal, de 1 m de ancho, por cerca de 1,5 m de profundidad, y esta se orienta en dirección Este – Oeste, es decir, desde el estero Chávez, hasta el humedal “La Vara”. Cabe indicar que, en dicha zanja longitudinal escurre agua de forma continua y que proviene desde el Humedal La Vara, el cual, a la segunda fecha de fiscalización, estaba siendo, además, en parte rellenado con material terrígeno; (vii) se hace presente que ambas zanjas, son las que se visualizaron en inspección de octubre de 2021; (viii) este sector se ubica al interior del loteo y corresponde al humedal “La Vara”, presentando un suelo hídrico, saturado de humedad, y que forma charcos y pequeñas lagunas. Además, se observan mantos de plantas del tipo “briófitas”, pero también vegetación arbustiva del tipo “chacay” (lo resaltado es nuestro); (ix) por otra parte, desde la ribera Este del estero Chávez, se observa que el terreno aledaño (que se ubica en la parte sur de la planta de tratamiento de “Aguas San Pedro”), se encuentra emparejado y con escarpe, observando montículos en fila de material vegetal. Dicha zona corresponde al humedal “Mallinko Abtao Lawal” (lo resaltado es nuestro).

2. Sin perjuicio de la detención indicada en el punto anterior, se deberán extraer los montículos de tierra acopiados en las riberas del estero Chávez, con el fin de recuperar la morfología del sector antes de su intervención y suspender el flujo de agua que existe hoy en las zanjas que conectan los humedales con el estero Chávez.

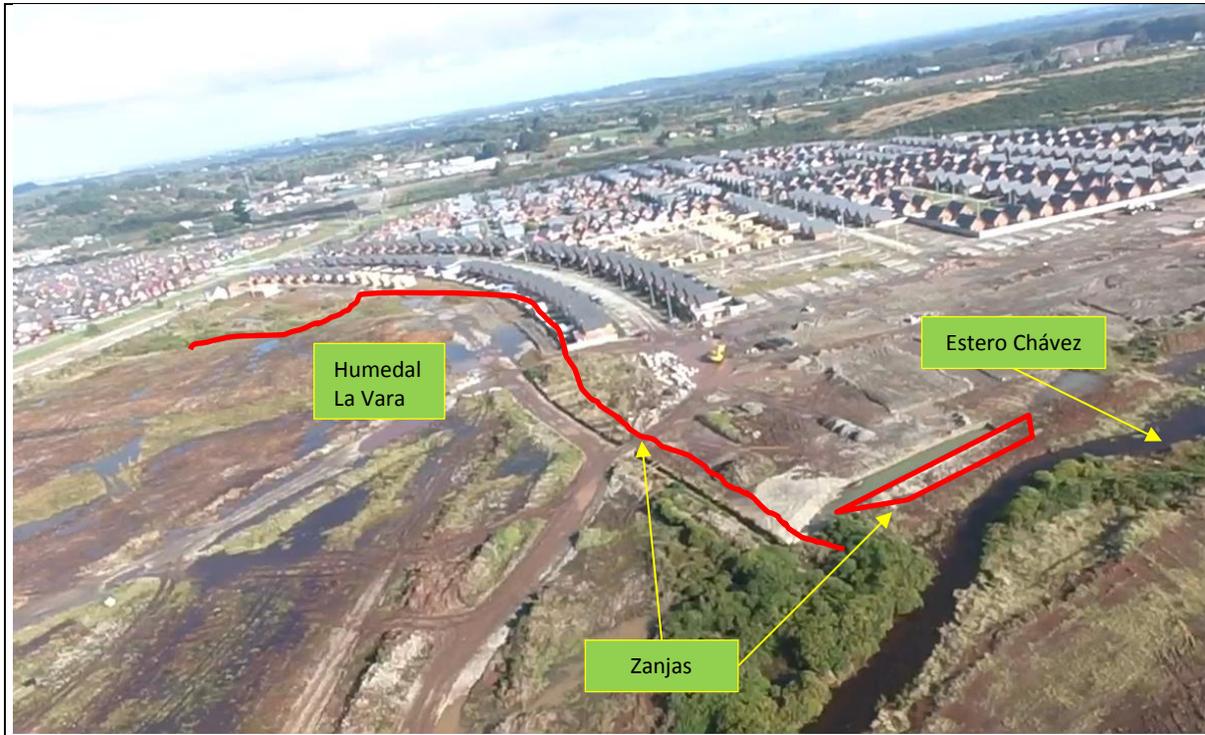
(i) se observa que la zanja longitudinal citada en la estación 1, se extiende y pasa por zonas de aguas estancadas, aledañas a viviendas habitadas (de Inmobiliaria Galilea), evidenciando en todo momento agua en movimiento; (ii) una parte de la zanja, específicamente la zona aledaña a viviendas se compone de mantos de plantas acuáticas del tipo briófitas, musgos, y otras más grandes, como junquillo; llantén de agua; y helechos; (iii) cabe señalar que en el lugar se observan 2 garzas revolotear, siendo importante indicar que parte de estas zonas se encuentran ocultas por atrás de montículos de tierra, siendo difícil el acceso, especialmente, porque parte del terreno se encuentra cubierto de material terrígeno, que fue puesto con motivo de las obras; (iv) en esta zona, la Encargada de la actividad indica que hace unos meses tuvieron una contingencia operacional, dado que se había semihundido una máquina retroexcavadora, la cual debió ser extraída con otra maquinaria pesada; (v) la zona en general, se observa con charcos de agua y pequeñas lagunas, concentrados bajo el nivel promedio del terreno; evidenciando vegetación característica de zonas húmedas, predominando mantos de briofitas y musgos, pudiendo presumir que dichas zonas de agua, se encuentran conectadas entre sí en sus máximos niveles de agua (periodo invernal), formando una extensión mayor de agua, pero dado que el terreno se encuentra modificado por los escarpes y emparejamientos que se han realizado en el área, no se puede verificar dicha situación; (vi) dicha zona también presenta vegetación arbustiva, siendo mayormente el “chacay”; (vii) es importante indicar que además en el predio se observan restos de troncos de “alerces”; (ix) finalmente, en el recorrido se constata un área de terreno nivelado, el que, según la Encargada, corresponderá a la futura instalación de faenas de construcción, pudiendo evidenciar que se ubica a unos 10 m del borde del estero Chávez.

Imagen 5. Sobrevuelo en área de Etapa 1, detallando ubicación de zanja longitudinal y rectangular (líneas rojas), conectadas al cauce del estero Chávez, y dispuestas al interior del humedal “La Vara”. Las viviendas que rodean corresponden al mismo proyecto “Loteo Habitacional Parque Fundadores de Puerto Montt”.

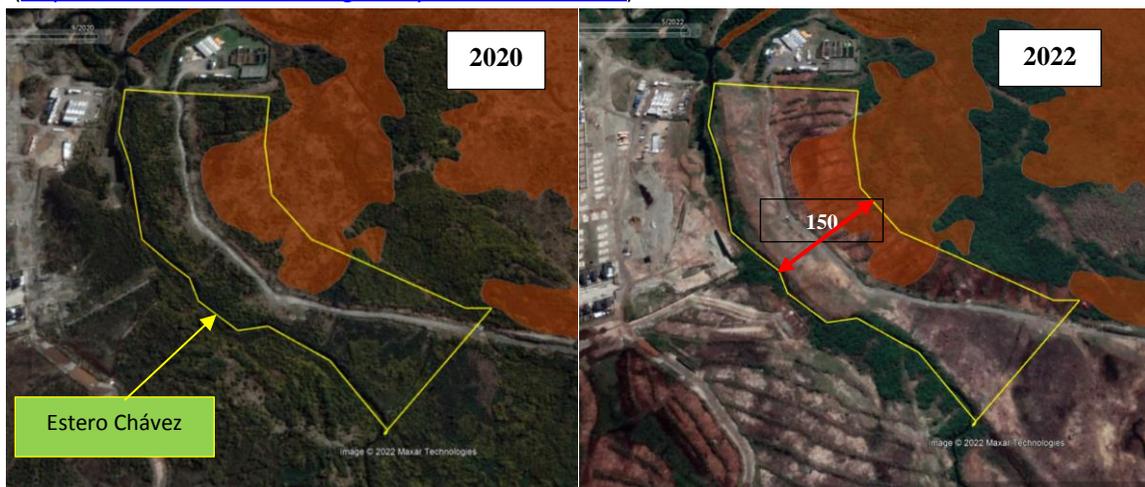
Imagen N°6. Imagen satelital que detalla la intervención (polígono amarillo) de la Etapa 2 del proyecto “Loteo Habitacional Parque Fundadores de Puerto Montt”, entre el año 2020 y 2022, específicamente la zona Este del estero Chávez, en una extensión en el cauce cercana a los 600 m a lo largo del estero, y que se extiende unos 150 m de terreno aledaño, tomando parte del humedal “Mallinko Abtao Lawal”, hoy reconocido oficialmente por el Ministerio del Medio Ambiente, mediante RE N°1405, del 14 de diciembre de 2021.

30. Según la Imagen 6, se puede observar **la intervención que se ha realizado a la ribera del estero Chávez, específicamente sector Este, en una longitud de 600 metros aproximados, modificando el suelo desde dicha ribera, hasta a lo menos 150 m hacia el este, y por lo tanto afectando la zona de restricción del estero Chávez, estipulada en la RCA y el D.S. N°609/1978. Es más, según la imagen N°6, hasta el año 2022 se han incrementado las faenas de escarpe y emparejamiento del predio evaluado ambientalmente.**

1. Detención parcial del funcionamiento de las instalaciones del proyecto inmobiliario “Loteo Habitacional Parque Fundadores de Puerto Montt”, llevado adelante por Galilea S.A. Ingeniería y Construcción e Inmobiliaria Lircay S.A. ubicado en sector La Vara, Fundo Tres Volcanes, camino al sector Alerce, comuna de Puerto Montt. Esta detención se suscribirá a la ejecución de excavaciones, movimientos de tierra, escarpe, extracción, relleno y emparejamiento del suelo, y otras similares, que se ejecuten al interior de las franjas de protección establecidas en el Considerando N° 5 de la RCA N° 87/2004, para el resguardo de los cursos de agua del estero El Avellano, río Arenas y estero Chávez, según Considerando N°19, letra d) de la Resolución de fecha 03 de junio de 2022, del Ilte Tercer Tribunal Ambiental, Rol S-3-2022.

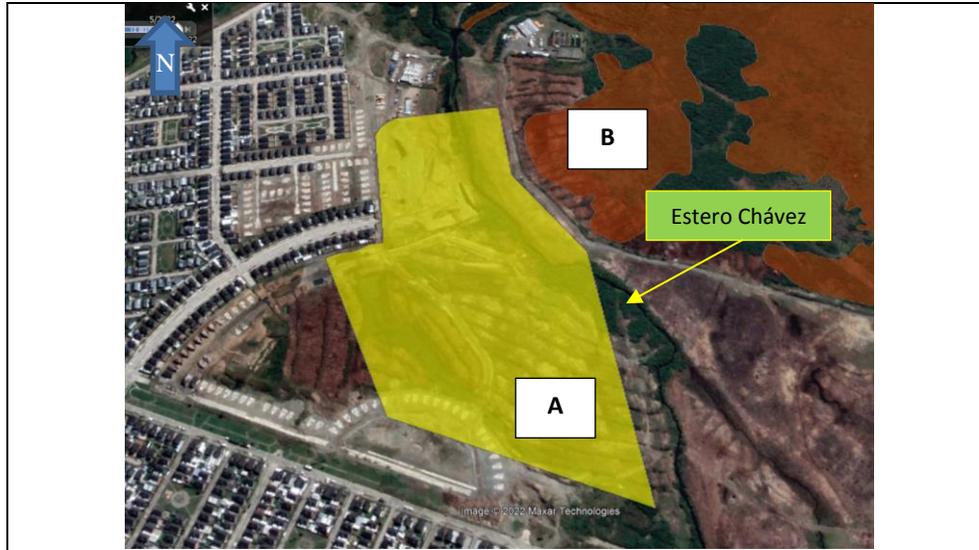
Imagen N°7: Detalle de ambos humedales (áreas achuradas), y el predio del proyecto. **A:** Polígono del Humedal “La Vara”. **B:** Parte del polígono del Humedal “Mallinko Abtao Lawal”.

32. La imagen N°7, corresponde a una imagen satelital de mayo de 2022 (extraída de plataforma Google Earth), que permite observar y contrastar lo evidenciado en la inspección del loteo del proyecto “Loteo Habitacional Parque Fundadores de Puerto Montt”, es decir, la existencia del movimiento de terreno, escarpe y emparejamiento en la parte Oeste y Este del estero Chávez, donde se encuentran además el Humedal “La Vara”, y la parte (sur) del humedal “Mallinko Abtao Lawal”.
