**ORDENA MEDIDAS URGENTES Y TRANSITORIAS QUE
INDICA A SAN ALFONSO SOLAR SPA**

RESOLUCIÓN EXENTA N°1172

4. El Proyecto “Parque Fotovoltaico San Alfonso” cuyo titular es San Alfonso Solar SpA, fue aprobado ambientalmente favorable mediante la Resolución Exenta N°31 del año 2019 (en adelante, “RCA N°31/2019”). El proyecto se ubica en el predio Santa Ana de Pangal, comuna de Limache, provincia de Marga Marga, Región de Valparaíso, y tiene una superficie total de 12,5 ha.

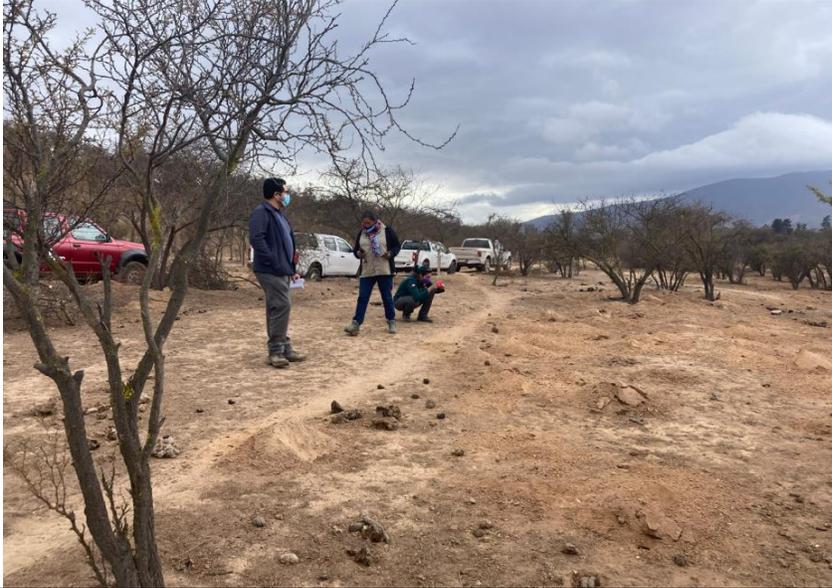
- c. Al efectuar el recorrido al interior del área destinada al proyecto **se constató la presencia de abundantes madrigueras activas de organismos fosoriales dispersos en varios puntos al interior del área de influencia del proyecto** (Fotografías N° 1 y N° 2), **identificando al menos 8 colonias**, de distintas dimensiones, siendo la más grande identificada con una ocupación de alrededor de 3.000 m². Cabe señalar, que no es posible determinar con precisión la (s) especie (s) presente (s) en las madrigueras, sin realizar la pertinente caracterización según método específico para especies de hábitos crípticos. Se presume que potencialmente podrían ser poblaciones de "degus" (*Octodon degus*), dado que en la caracterización del proyecto sometido a evaluación ambiental se identificó la presencia aislada de la especie citada. No obstante, el área es hábitat histórico de *Spalocopus Cyanus* (cururo), por lo cual podría también tratarse de la especie citada.

- d. **En ese sentido, dado el grado de abundancia de madrigueras y el nivel de dispersión constatado a lo largo del área en donde se construirá el proyecto, la presunta**

intervención con maquinarias pone en riesgo el objeto de protección fauna silvestre, por significar ineludiblemente la pérdida de individuos.

Fotografía N° 1	Fecha: 26 de abril de 2022	
Coordenadas UTM DATUM WGS84 HUSO 19	Norte: 6.342.339	Este: 287.712
Descripción del medio de prueba: Constatación de madrigueras activas de organismos fosoriales en el área del proyecto aún en etapa de no iniciada la construcción.

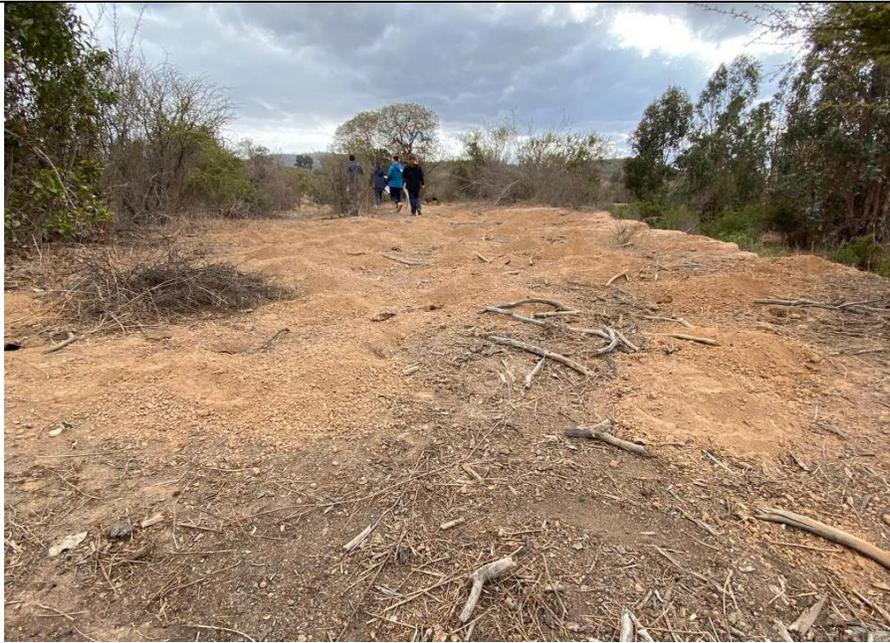
Fotografía N° 2	Fecha: 26 de abril de 2022	
Coordenadas UTM DATUM WGS84 HUSO 19	Norte: 6.342.570	Este: 287.962
Descripción del medio de prueba: Constatación de madrigueras activas de organismos fosoriales en el área del proyecto aún en etapa de no iniciada la construcción.

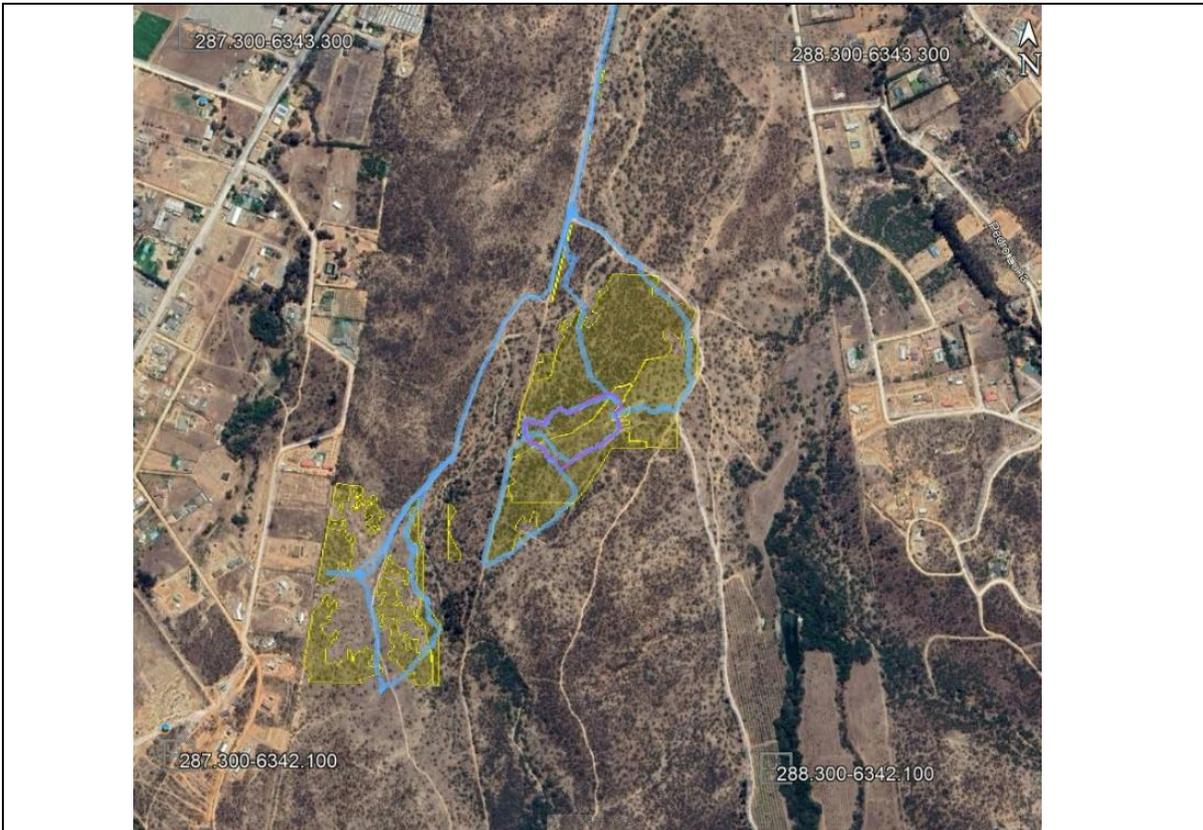
Descripción del medio de prueba: En línea celeste, recorrido efectuado por el área que comprende el proyecto, donde se constató presencia de madrigueras de organismos fosoriales.

- d. En la actividad de inspección ambiental de fecha 26 de abril, al efectuar un recorrido por el área destinada a la construcción del proyecto, se detectaron madrigueras activas e inactivas de organismos fosoriales dispersas en toda el área del proyecto, no pudiendo detectar si corresponden a “degú” o “cururo”, tal como se reflejó en la Imagen N° 4 del presente acto.

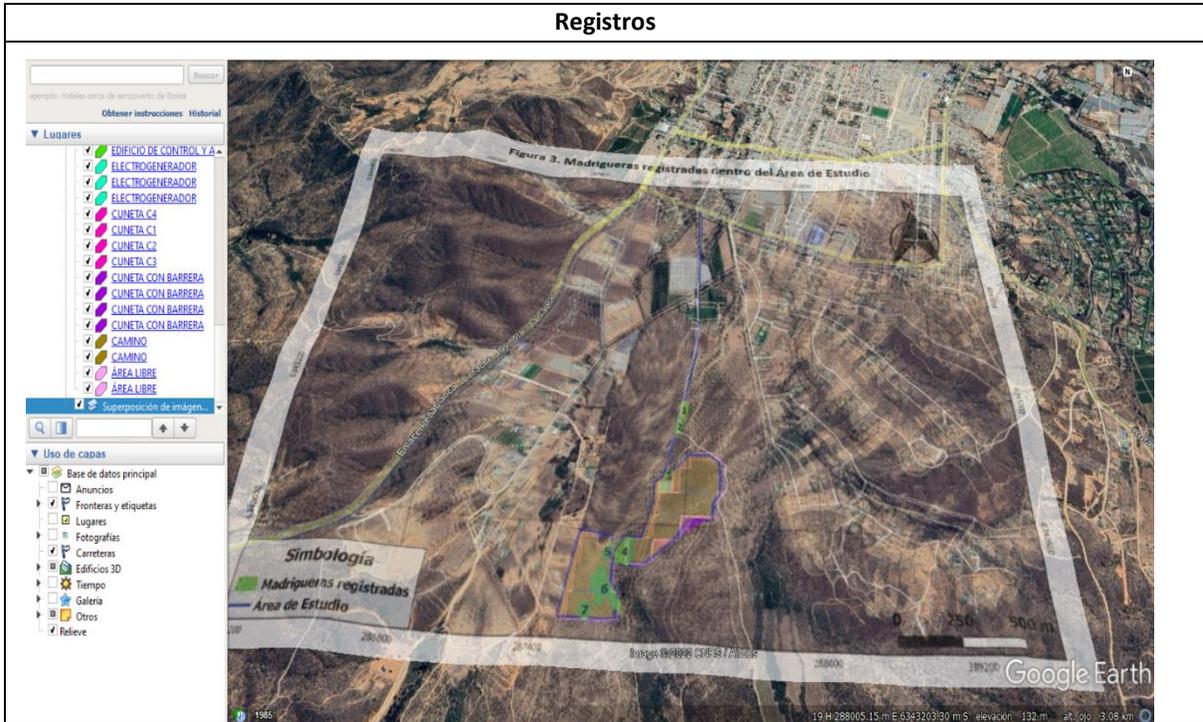
Imagen N° 5

23. Del análisis efectuado a la información remitida por el titular, es posible indicar que se reportaron madrigueras al interior del área del proyecto, tal como se visualiza en la Imagen N° 5:

Descripción del medio de prueba: Se efectuó superposición de la Figura N° 3 del Informe Técnico de terreno – Fauna, presentado por el titular. En la figura se identifican los lugares dentro del área del proyecto donde se identifican madrigueras de organismos fosoriales (“cururo”).

- e. De acuerdo con la información proporcionada por el titular con fecha 31 de mayo de 2022, recepcionada con fecha 01 de junio de 2022, en el sector que comprende el área de emplazamiento del proyecto, se detectó presencia de madrigueras de la especie “cururo” (*Spalacopus cyanus*), tal como se expuso en la imagen N° 5 de este acto.

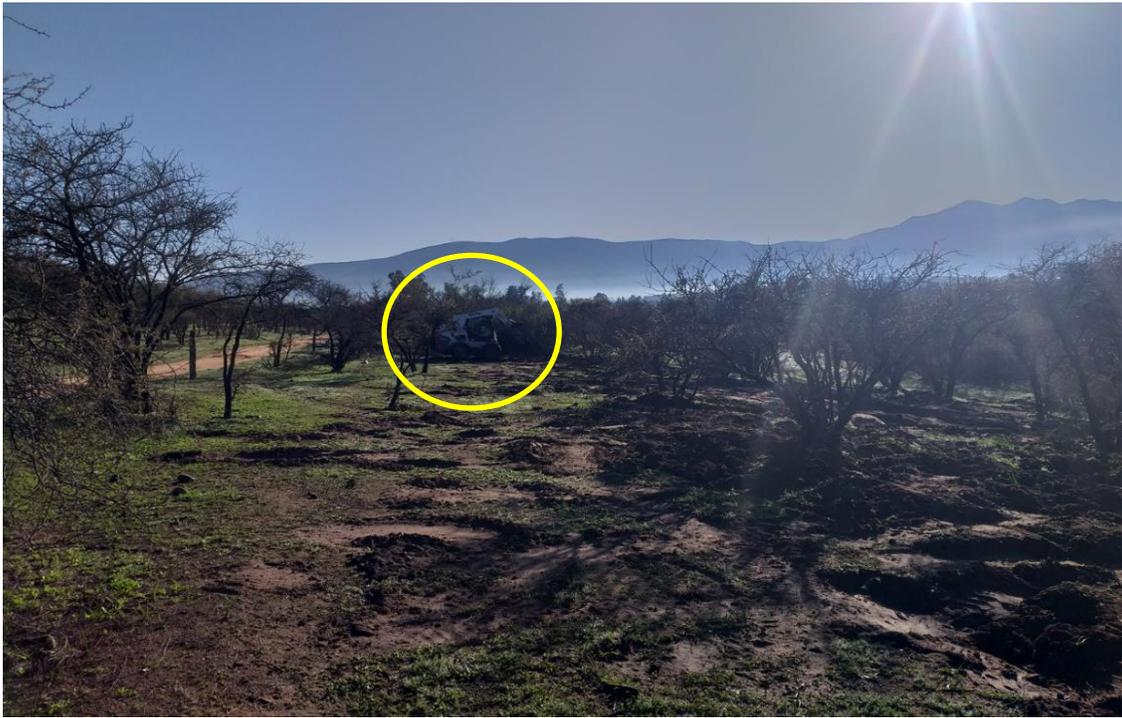
- 1) **El titular no cuenta con permiso de corta autorizado por CONAF**, dado que el permiso caducó con fecha 31 de diciembre de 2021. El titular informó que con fecha 24 de junio de 2022, se reingresó a CONAF la solicitud de permiso de corta, con correcciones.
- 2) Se constató la presencia de maquinaria menor (tipo minicargador frontal o gato), en área del proyecto, específicamente límite nor-oriente, de sector norte del proyecto, realizando labores

de destrucción de madrigueras (Fotografía N° 3). El titular informó que, a partir del hallazgo de las madrigueras activas, recibieron asesoramiento de la Consultora AMBEC, quien desarrolló un levantamiento de información de fauna, que por un lado elaboró el “Informe Técnico de Terreno Fauna”, que el Titular reportó a la SMA con fecha 31 de mayo de 2022 y, por otro lado, la consultora elaboró un Plan de Perturbación Controlada, que comenzó a ser ejecutado el día 20 de junio de 2022.

Fotografía N° 3	Fecha: 07 de julio de 2022	
Coordenadas UTM DATUM WGS84 HUSO 19	Norte: 6.343.026	Este: 287.941
Descripción del medio de prueba: Destrucción de madrigueras en el límite nor–oriente del proyecto.

- 2) ***Se realizó el registro de la destrucción de madrigueras aparentemente de la especie Spalocopus cyanus (cururo).** Para este Servicio en esta acción existen dos elementos importantes de destacar: Por un lado, **las áreas involucradas no responden a áreas descritas en el proceso de evaluación ambiental como áreas con presencia de fauna nativa, ya que no está en su línea de base y consecuentemente no tiene medidas de protección para el recurso involucrado.***

- 4) ***La intervención sobre las madrigueras y la destrucción de ellas se concreta entre los días 20 de junio de 2022 y hasta el día 01 de julio de 2022. Las actividades constatadas en terreno (07.07.2022), corresponderían entonces a la destrucción de madrigueras para evitar la recolonización de las áreas “liberadas”.** Estas acciones se realizan con un plan no evaluado en el proceso de evaluación de impacto ambiental, no relevado por el Titular como “impactos ambientales no previstos en la DIA” y tampoco, las acciones realizadas han sido aprobadas o visadas por autoridad ambiental, ni servicio sectorial con competencias específicas sobre el tema.*

1) No efectuar actividades en el área de emplazamiento del proyecto evaluado donde existen madrigueras activas, pudiendo solo desarrollar actividades en otros frentes cumpliendo con las obligaciones pertinentes.

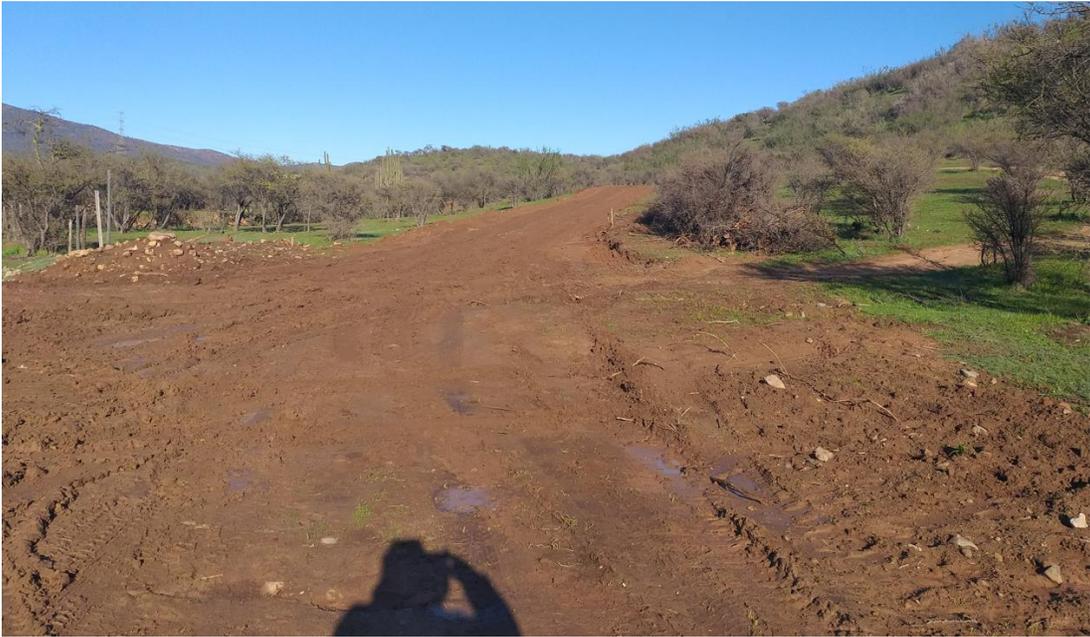
- 5) Por el camino de acceso y hasta el área de Instalación de faenas, hay sectores de intervención sobre vegetación nativa producto de la rehabilitación de caminos existentes, tanto de acceso al sector sur del proyecto como del “baden”, sobre el estero estacional presente en el interior del predio (Fotografía N°4).

Fotografía N° 4	Fecha: 07 de julio de 2022	
Coordenadas UTM DATUM WGS84 HUSO 19	Norte: 6.342.816	Este: 287.901
Descripción del medio de prueba: sectores de intervención sobre vegetación nativa producto de la rehabilitación de caminos existentes.

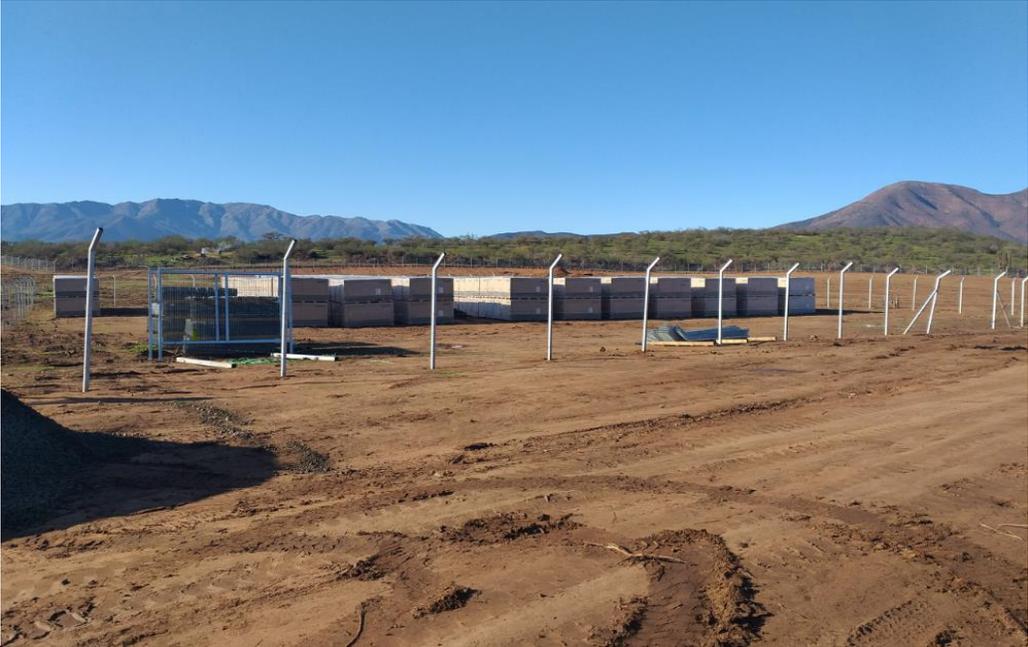
- 8) Anexa a esta área se encuentra un área cercada de aproximadamente tres mil (3.000) m²., que está destinada al acopio del material (Fotografía N°5) dispuestos en su interior, además de

constatar la actividad de descarga de materiales y tráfico de camiones con éstos al interior del área de maniobras.

Fotografía N° 5	Fecha: 07 de julio de 2022	
Coordenadas UTM DATUM WGS84 HUSO 19	Norte: 6.342.781	Este: 287.880
Descripción del medio de prueba: Área de instalación de faena despejada de vegetación y con cercados instalados.

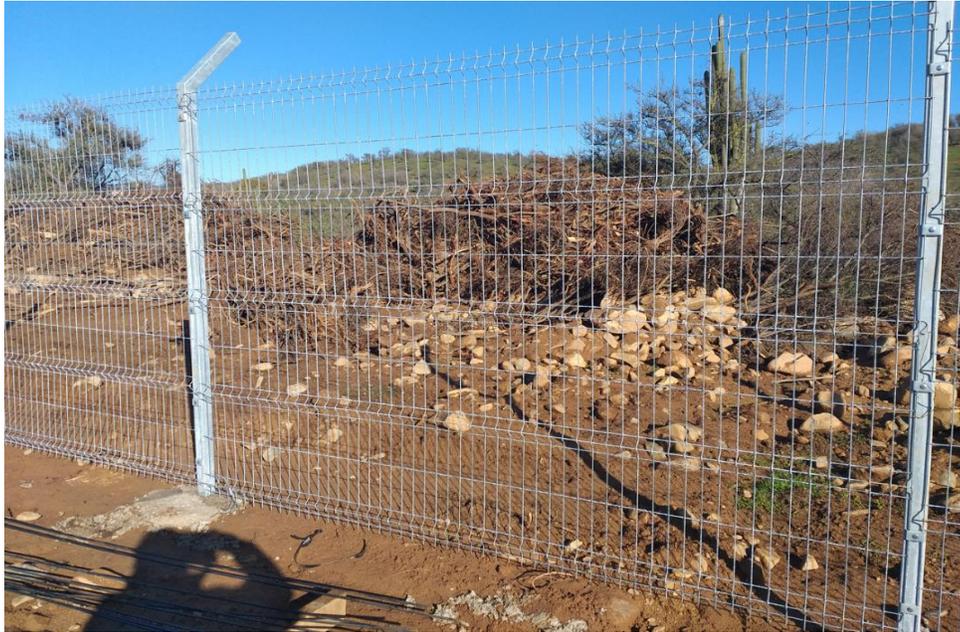
- 9) Se constató, además, que la intervención realizada para la instalación de cercos necesariamente involucró corta de vegetación nativa (Fotografías N° 6 y N°7). Al respecto, **el titular comunicó que estas actividades de corta de vegetación, así como las áreas intervenidas al interior del cerco perimetral, corresponden a áreas bajo plan de corta, que están involucradas en los permisos solicitados a CONAF actualmente en tramitación (PAS 148).**

Fotografía N° 6	Fecha: 07 de julio de 2022	
Coordenadas UTM DATUM WGS84 HUSO 19	Norte: 6.342.816	Este: 287.901
Descripción del medio de prueba: instalación de cercos perimetrales.

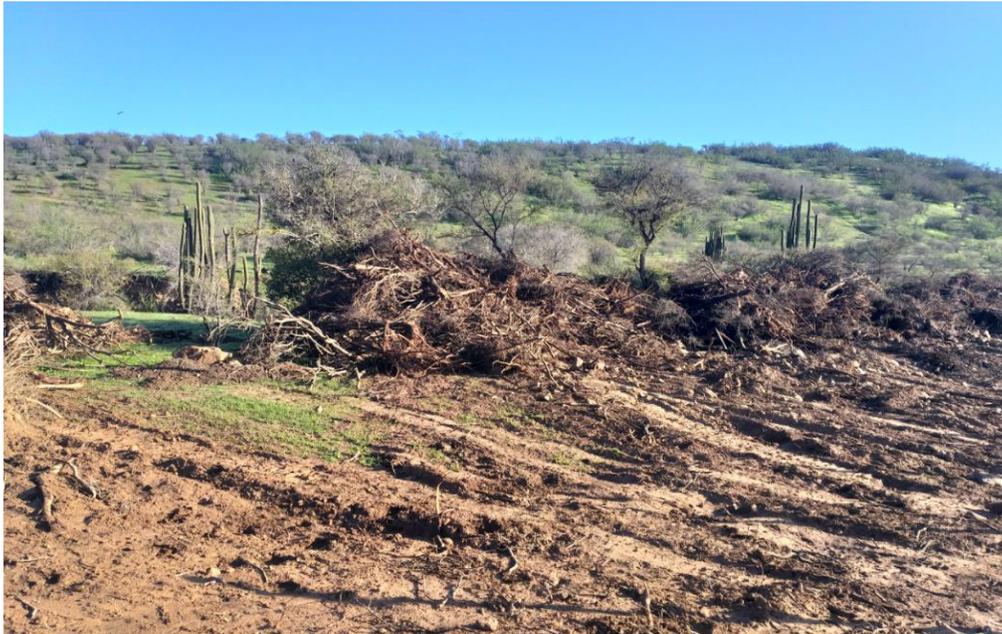
Fotografía N° 7	Fecha: 07 de julio de 2022	
Coordenadas UTM DATUM WGS84 HUSO 19	Norte: 6.342.816	Este: 287.901
Descripción del medio de prueba: instalación de cercos perimetrales que involucró corte de vegetación nativa.
