**ORDENA MEDIDAS PROVISIONALES PRE-
PROCEDIMENTALES QUE INDICA A INMOBILIARIA
POCURO SUR SPA., EN EL MARCO DE LA EJECUCIÓN DE
LA UNIDAD FISCALIZABLE “INMOBILIARIA POCURO SUR
– SECTOR VALLE VOLCANES”**

RESOLUCIÓN EXENTA N° 1451

SANTIAGO, 25 de agosto de 2022

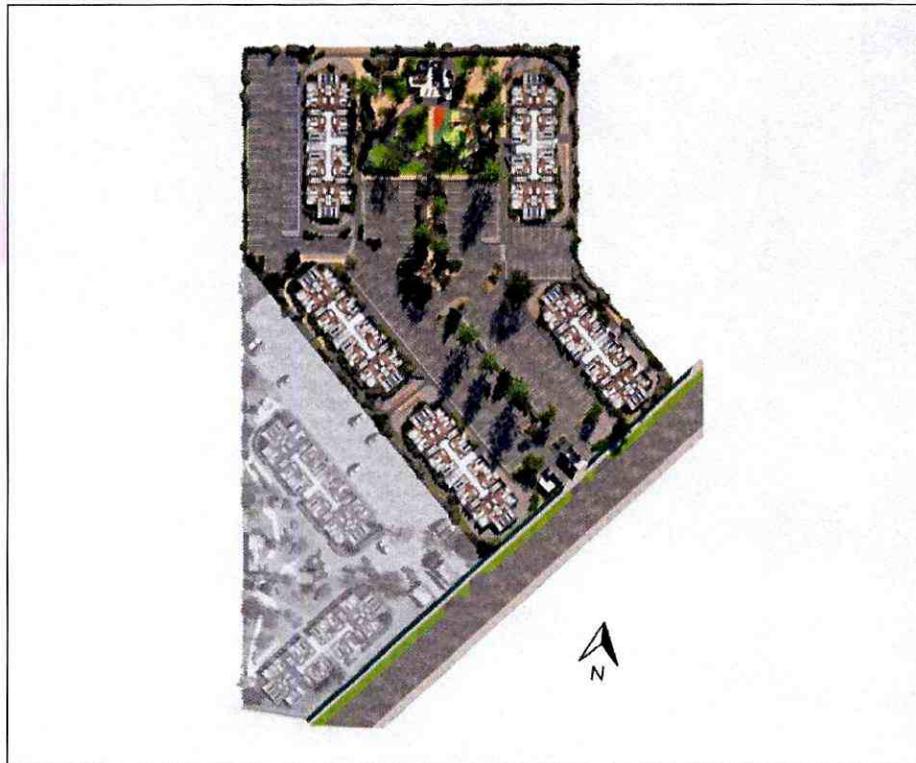
5. El proyecto inmobiliario constará en las 2 primeras etapas (I y II) con un total de 7 edificios, 2 de ellos pertenecientes al proyecto Vista Cordillera Etapa I, y los otros 5, al proyecto Vista Cordillera Etapa II. Respecto a las siguientes etapas (III y IV), éstas contemplarían una **Planta Elevadora de Aguas Servidas, la canalización de las aguas lluvias y una laguna de regulación**, la cual descargará dichas aguas en el estero sin nombre, cuyo origen tendría al menos las lagunas “Los Puyes”, “Los Juncos” y “Alerces”, que son parte íntegra del **Humedal Valle Volcanes**. Dicho cuerpo de agua (estero), unos metros más al oeste se convierte en el denominado estero La Paloma.

Imagen N°2: Layout del proyecto

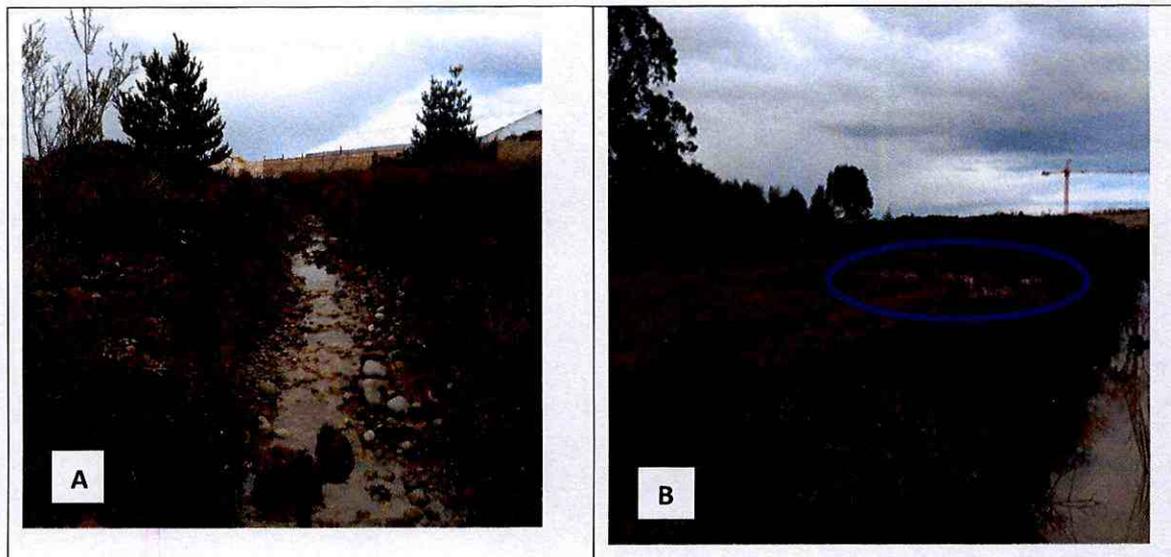
Fotografía N°1: A). Zanja que canaliza aguas lluvias desde el lado Este del Proyecto Vista Cordillera. B). Sector norte del proyecto. En Lote 3-b-2, donde en círculo azul se observa una pequeña laguna formada de manera natural por la acumulación de aguas.

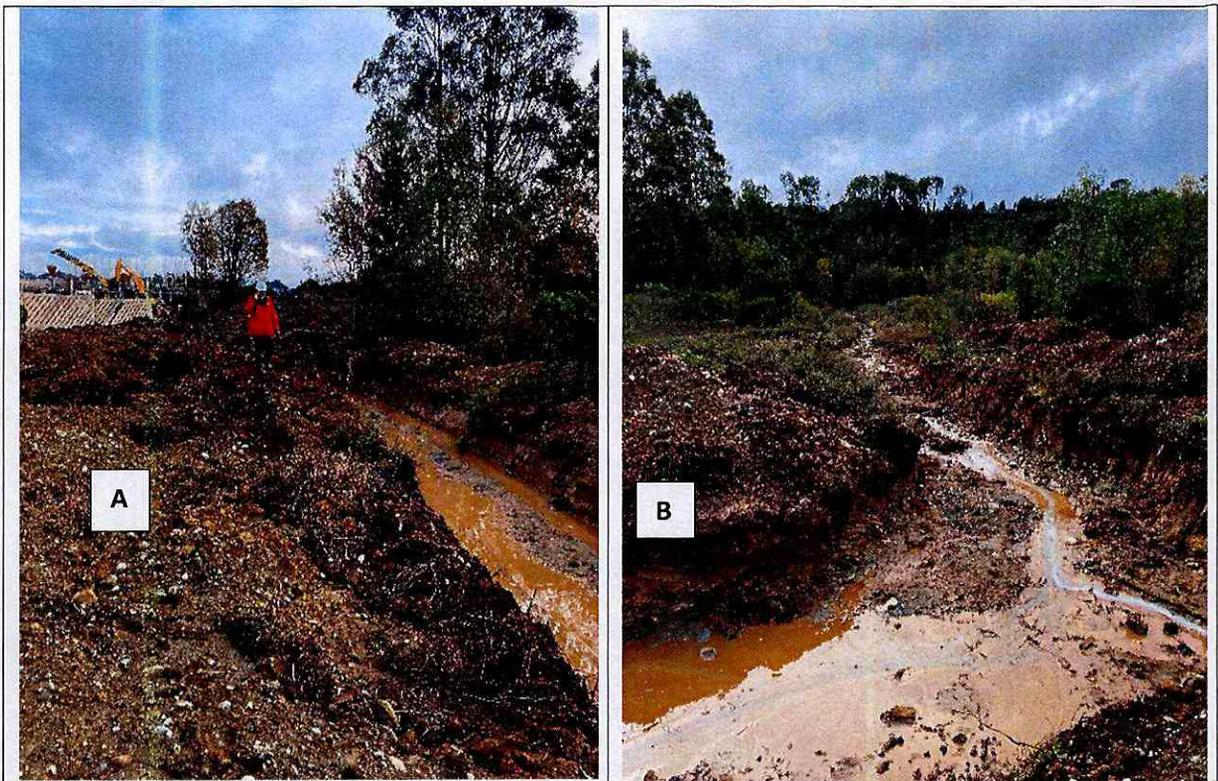
Fotografía N°2: A) y B) corresponden a Zanjas que provienen desde el proyecto Vista Cordillera y que evacuan las aguas lluvias hacia estero sin nombre

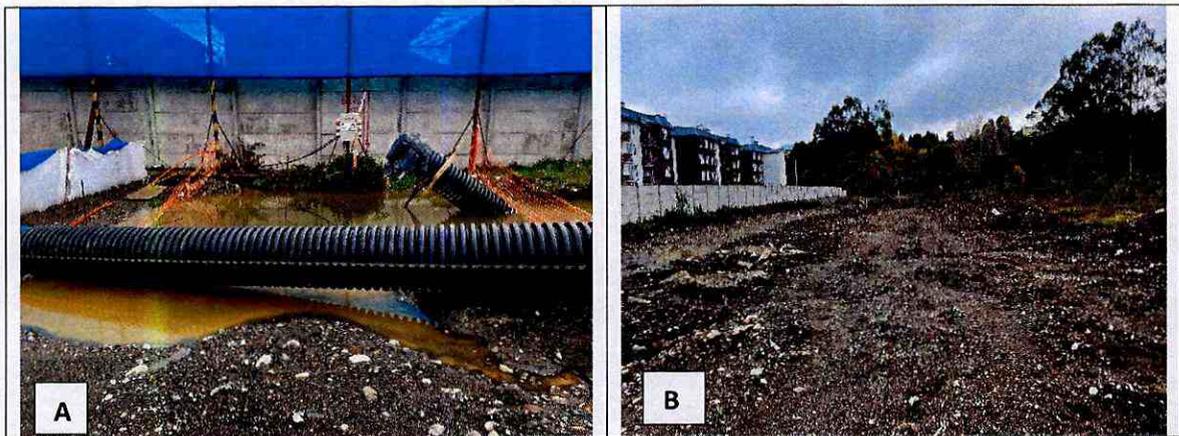
Fotografía 3: A) Tubería que conduce aguas lluvias en sector del Humedal Valle Volcanes (sector lote 3-b-1). **B)** Vista general del sector intervenido por la empresa (sector Lote 3-b-1)

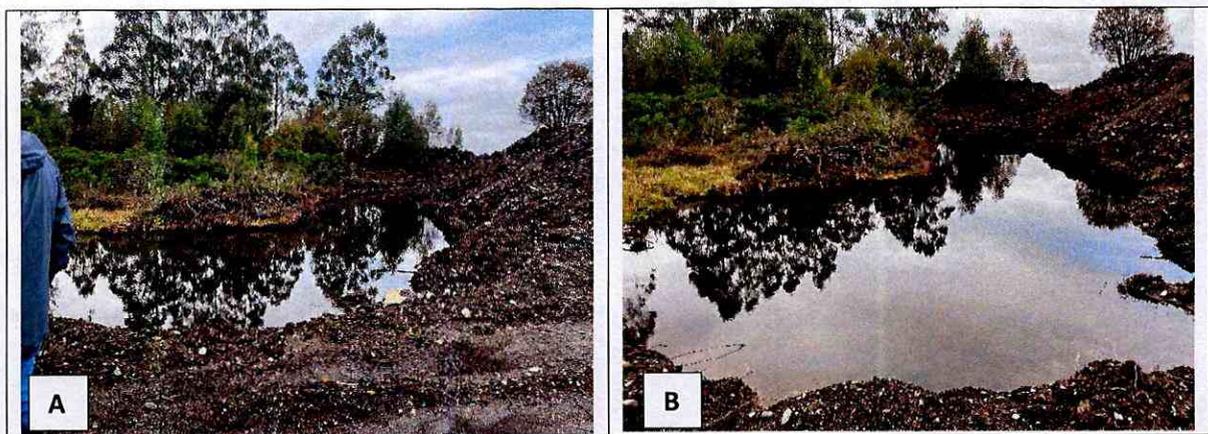
Fotografía 4: A) y B) Excavaciones realizadas por la empresa en sector lote 3-b-1, sector del humedal Valle Volcanes. Se aprecia que el nivel de agua llega hasta la superficie, dando cuenta de la saturación del suelo, típico de zonas hiperhúmedas.

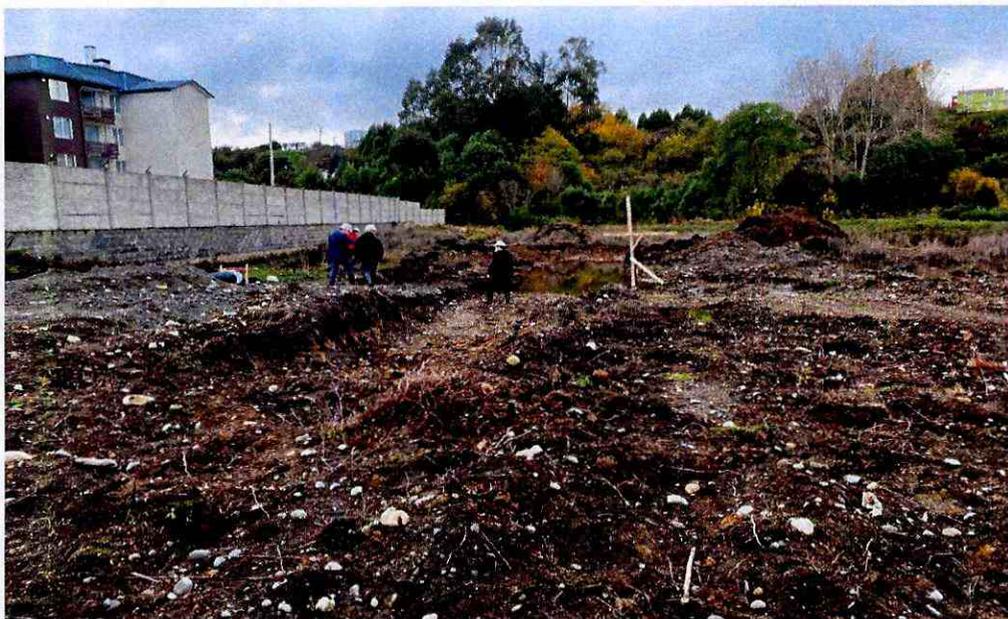
Fotografía 5: Vista general de sur a norte. Se aprecia la intervención de la empresa en sector del lote 3-b-1, donde en fiscalización de septiembre de 2021 se encontraba una laguna mencionada en Fotografía N°1 B.

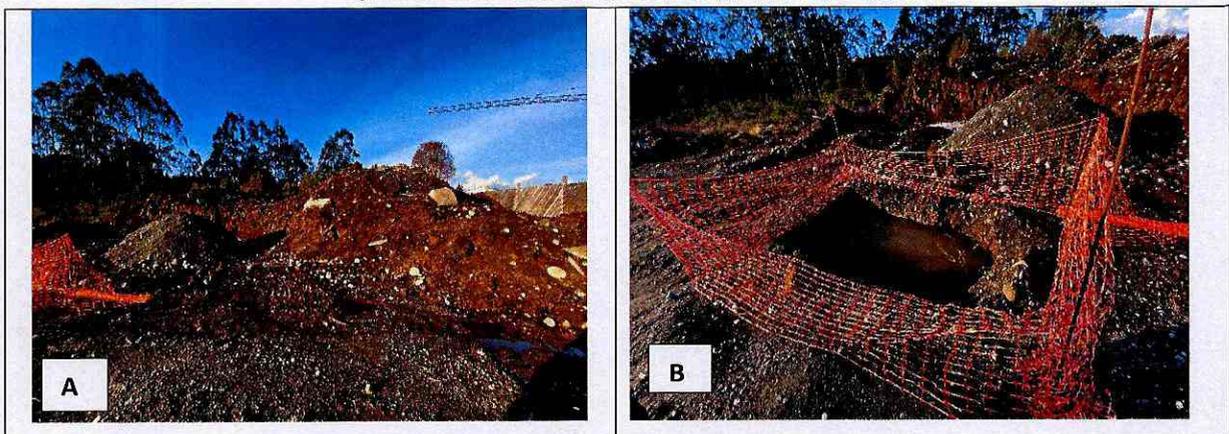
Fotografía 6: A) Movimientos y acumulación de tierra por escarpe en zona norte del proyecto (lote 3-b-1) y **B)** Excavación donde se aprecia acumulación de aguas.

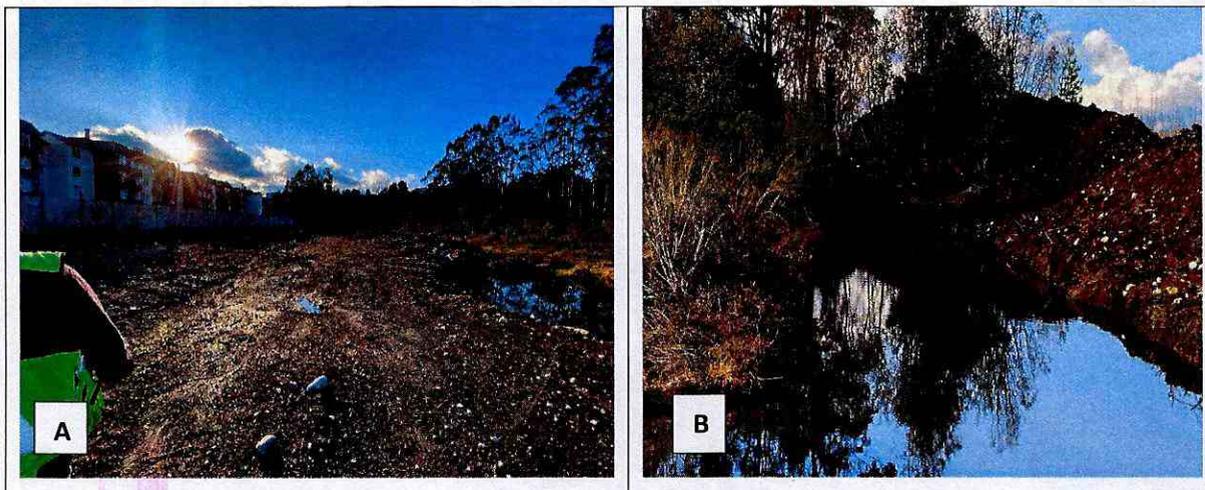
Fotografía 7: **A)** Se observa en Lote 3-b-1 y 3-b-2 despeje de vegetación, y compactación de suelo; **B)** Se observa zanja con agua al nivel del suelo, que da cuenta de la saturación del suelo, además, de acopio del suelo removido en sector lote 3-b-1.

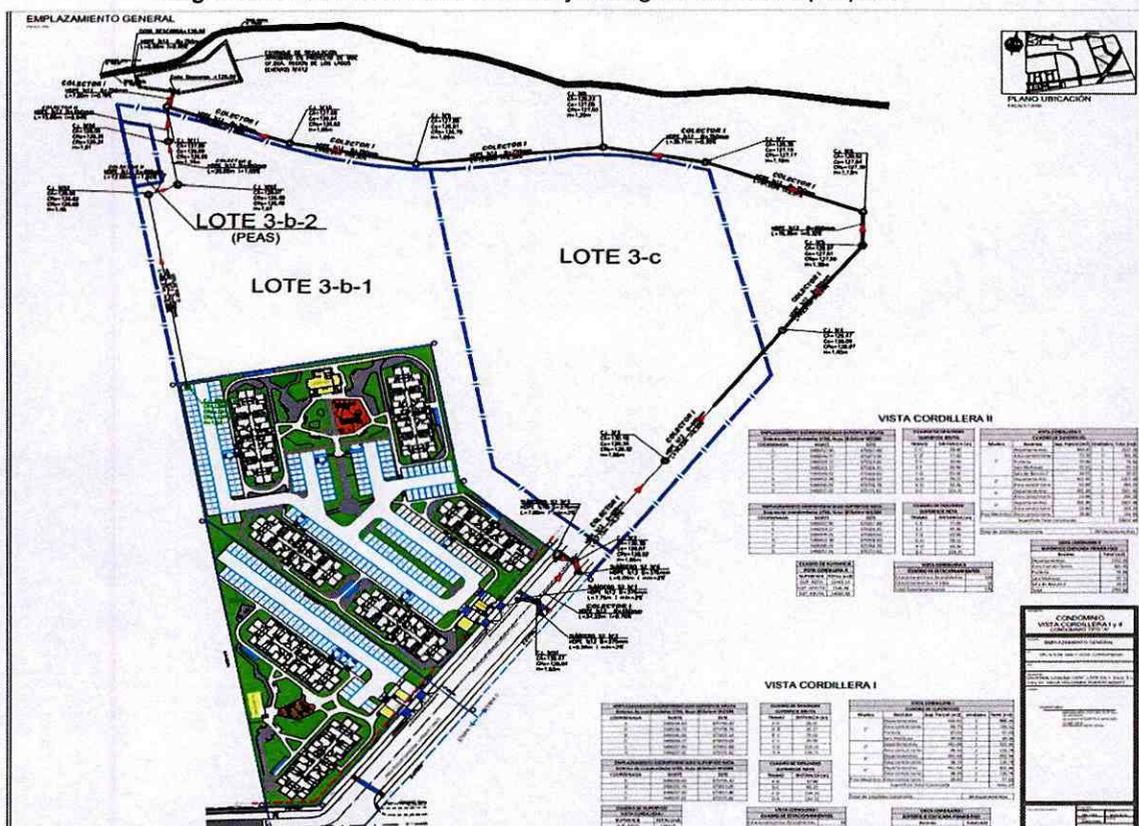
Imagen N°3: Plan de solución de manejo de aguas lluvias del proyecto

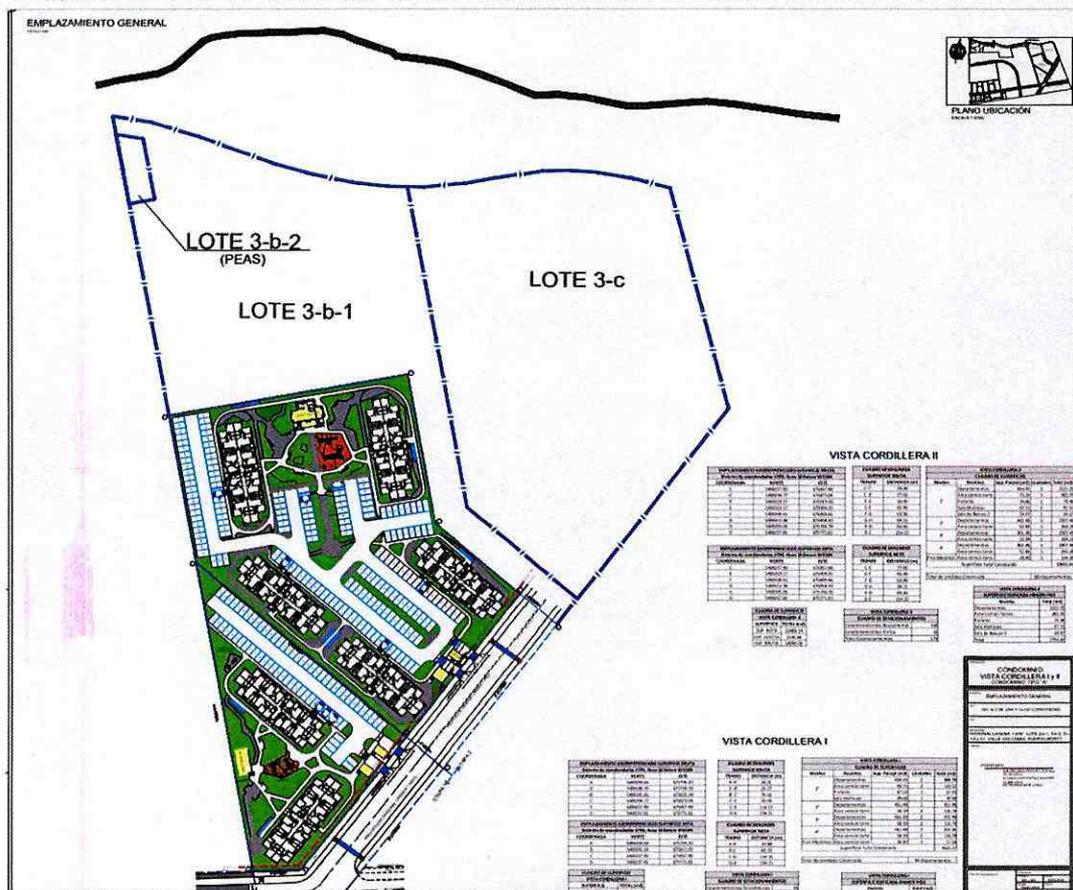
Imagen N°4: Plano del total del proyecto “Vista Cordillera”, incluyendo los lotes 3-c, 3-b-1 y 3-b-2.

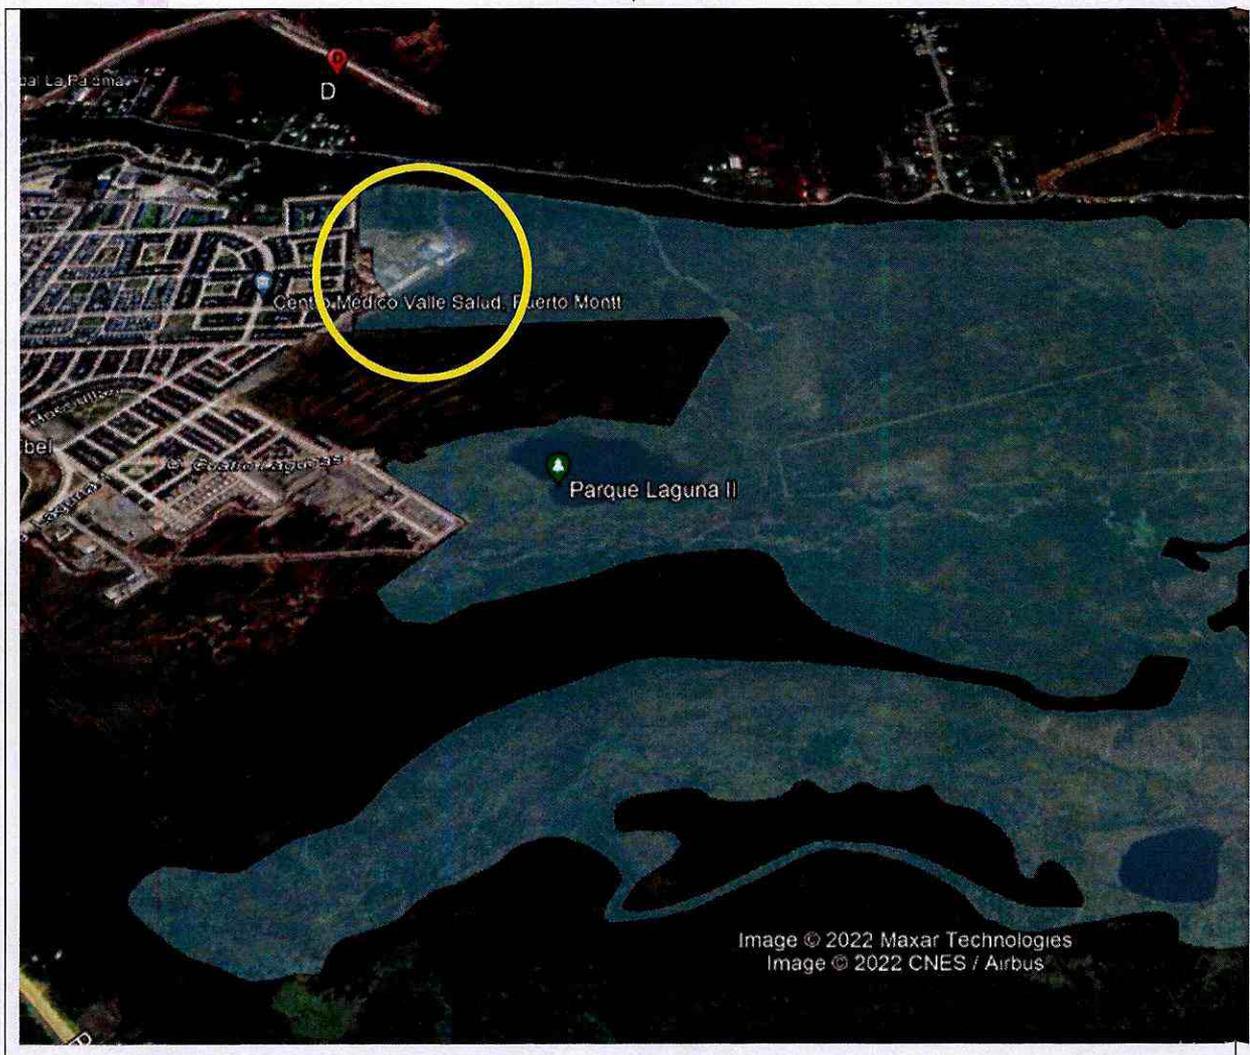
encuentra sobre el humedal, vale decir, los **lotes 3-b-2, 3-b-1 y 3-c**, conforme las inspecciones efectuadas en septiembre de 2021, mayo y julio de 2022. Además, **durante las inspecciones efectuadas en el mes de mayo y de julio de 2022, fue posible estimar que a la fecha de la fiscalización la intervención del humedal era al menos de aproximadamente 0.6 has.**

Imagen N°6: Área del humedal Valle Volcanes; en círculo amarillo ubicación del proyecto de Inmobiliaria Pocuro Sur SpA

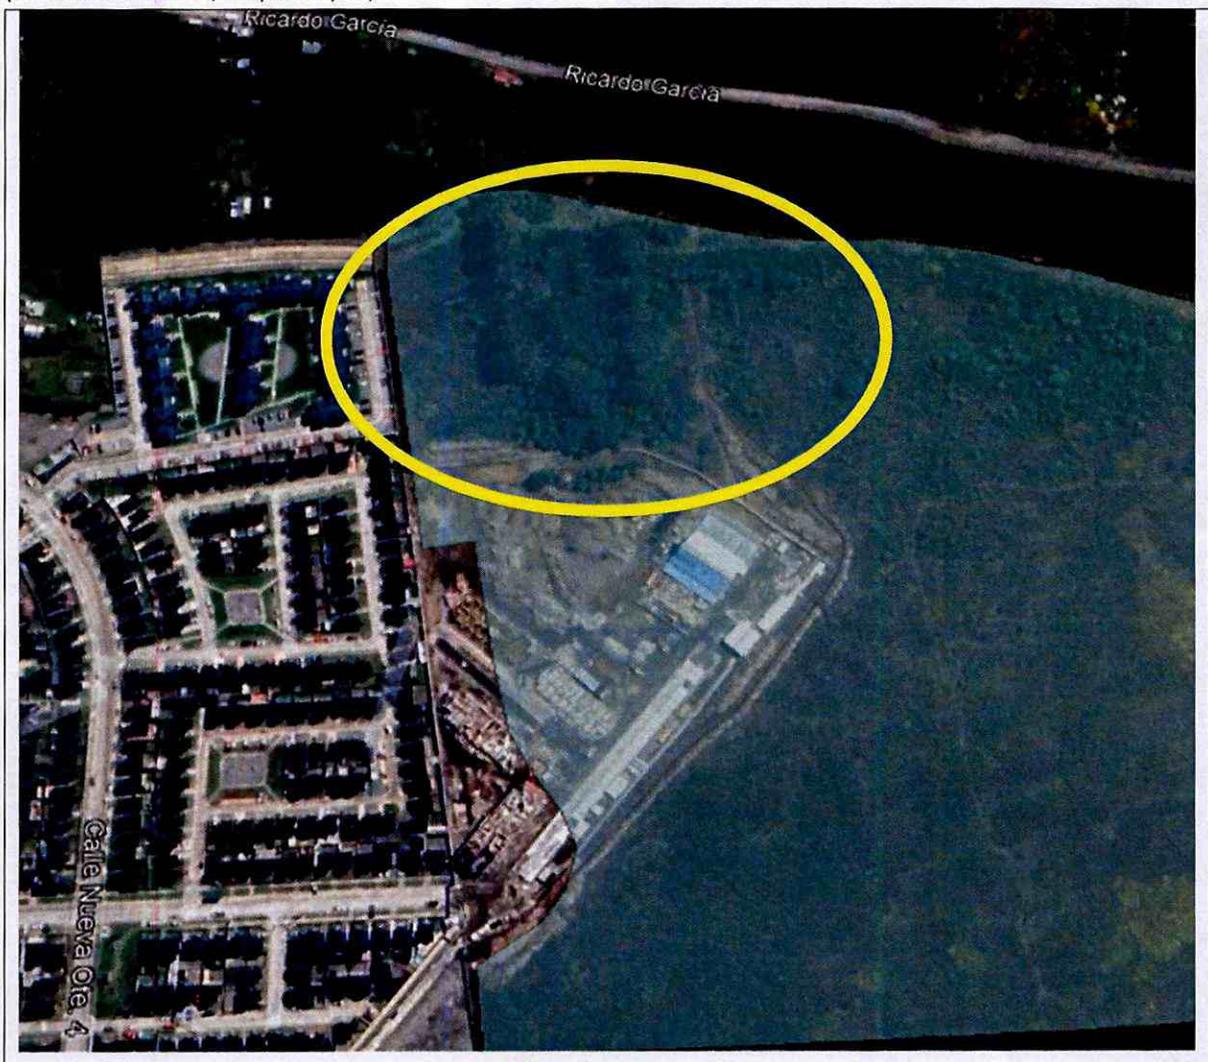
42. Cabe indicar que, a partir del polígono del Humedal Valle Volcanes, es posible constatar que al menos el proyecto Vista Cordillera Etapas III y IV se

Imagen N°7: Detalle de la ubicación del proyecto inmobiliario y de su ubicación sobre el humedal Valle Volcanes (en círculo amarillo, etapas III y IV)
