**ORDENA MEDIDAS PROVISIONALES PRE-  
PROCEDIMENTALES QUE INDICA A INMOBILIARIA ALTO  
VOLCANES SPA, EN EL MARCO DE LA EJECUCIÓN DEL  
PROYECTO “INMOBILIARIA ALTO VOLCANES”**

**RESOLUCIÓN EXENTA N°1512**

**SANTIAGO, 05 de septiembre de 2022**

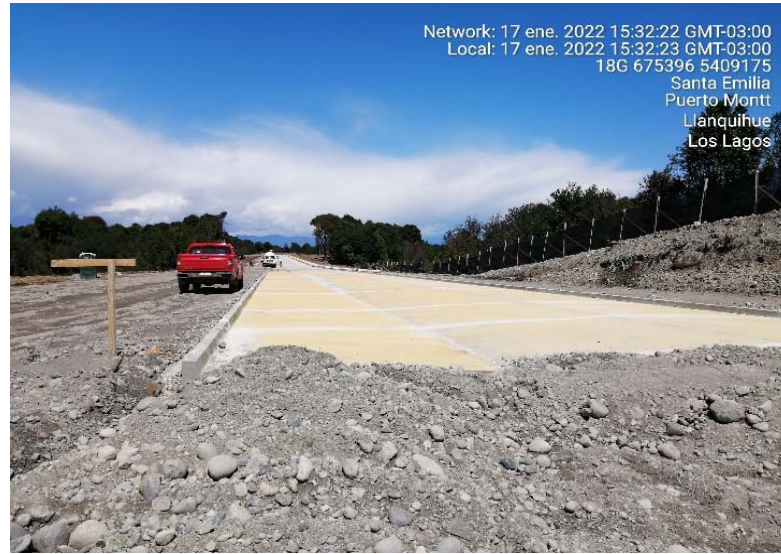
**Imagen N°2:** Construcción "Avenida Bosque Sur"

- (iii) En cuanto a la “Avenida Bosque Sur”, se observó que ésta se encontraba pavimentada y con veredas construidas y que, asociadas a los trabajos de urbanización de esta avenida, se encuentran instaladas dos obras de atravesado que tienen por objeto el drenaje del humedal “Alto La Paloma”. Por el lado sur oeste de la avenida, se detectó que este humedal había sido esparcido y nivelado con material tipo tierra en aproximadamente en 12 metros, además de visualizar vegetación -helechos y junquillos- aplastada y seca, y huellas de maquinaria pesada. Por el otro lado de esta calle, hacia el área del humedal, se observó, también en aproximadamente 12 metros, su dispersión y nivelación con tierra.

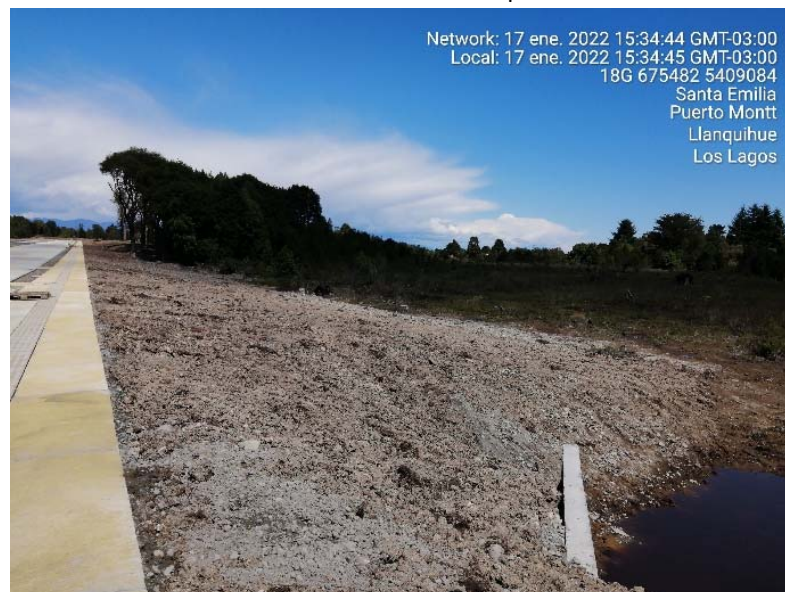
**Imagen N°3:** Relleno con material de tierra y piedras en zona de humedal "Alto La Paloma", a un costado de la vereda de la "Avenida Bosque Sur"

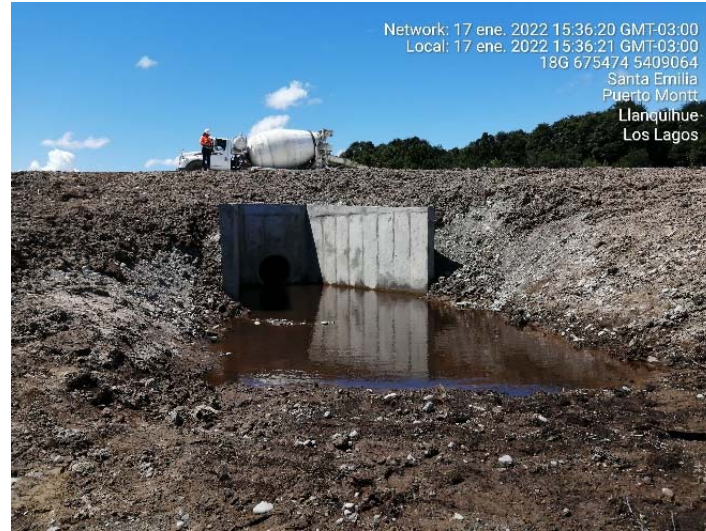
**Imagen N°4:** Obra de atraveso sector sur “Avenida Bosque Sur” y relleno con material de tierra y piedras en zona de humedal “Alto La Paloma”

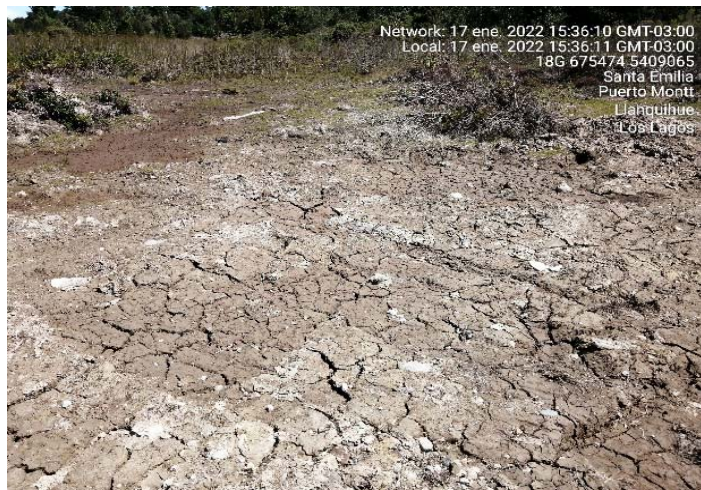
**Imagen N°5:** Área del humedal “Alto La Paloma” en que se observa la superficie del suelo quebrada por falta de humedad

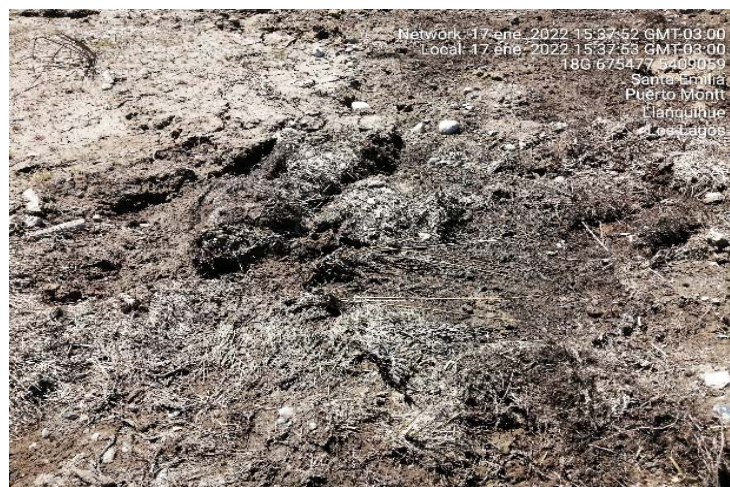
**Imagen N°6:** Vegetación tipo junquillo secos por intervención

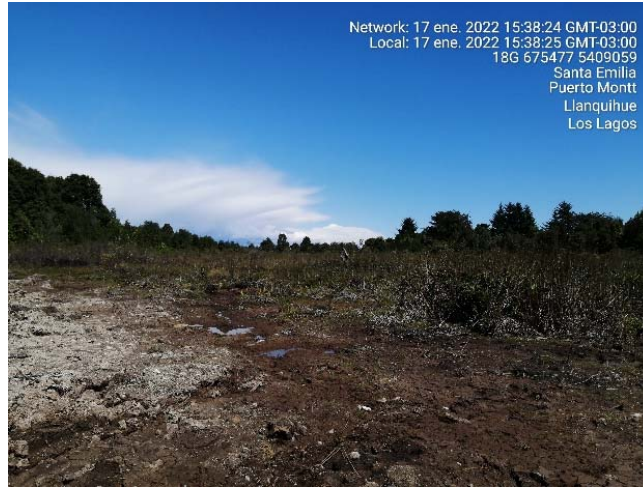
**Imagen N°7:** Zona intervenida del humedal “Alto La Paloma” a un costado de la “Avenida Bosque Sur”

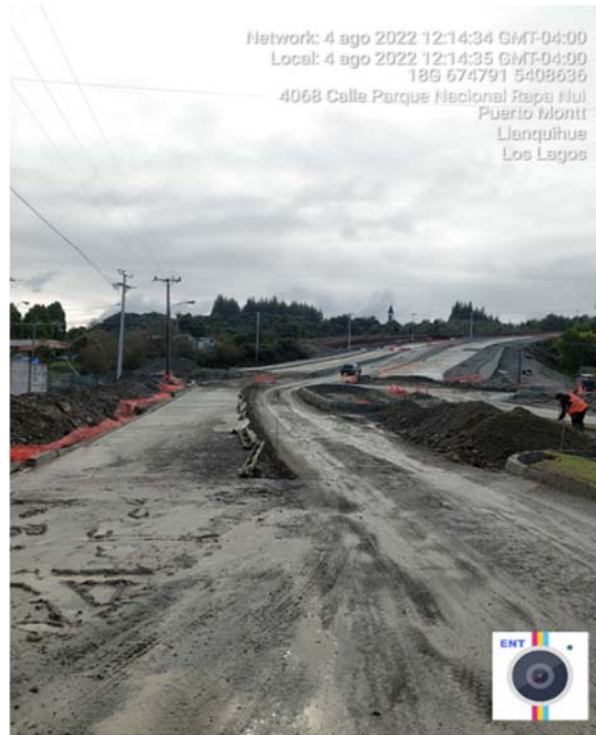
- (i) En el “Lote C” se constató que la “Avenida El Bosque” se encontraba pavimentada y conectada a la “Avenida Fourcade”. A mayor abundamiento, al momento de la fiscalización, se observó personal trabajando en la red de aguas lluvias en el sector nororiente de la “Avenida El Bosque” y en la instalación de canaletas de aguas lluvias en el sector poniente de ésta.
- (ii) Adicionalmente, en el “Lote C” se constató que la “Avenida Bosque Sur”, por el lado suroriente, se encontraba terminada. Según lo informado por el Inspector Técnico de Obras, esta calle habría sido recepcionada por el Serviu. Con todo, se constató que la “Avenida Bosque Sur”, por el lado norponiente, se encontraba en proceso de construcción de las carpetas de pavimento.
- (iii) Según lo informado por el Inspector Técnico de Obras, no se estarían realizando obras en el “Lote B” o en el “Lote D” del sector Alto La Paloma.

**Imagen N°8:** “Avenida El Bosque”, la cual conecta con “Avenida Fourcade”

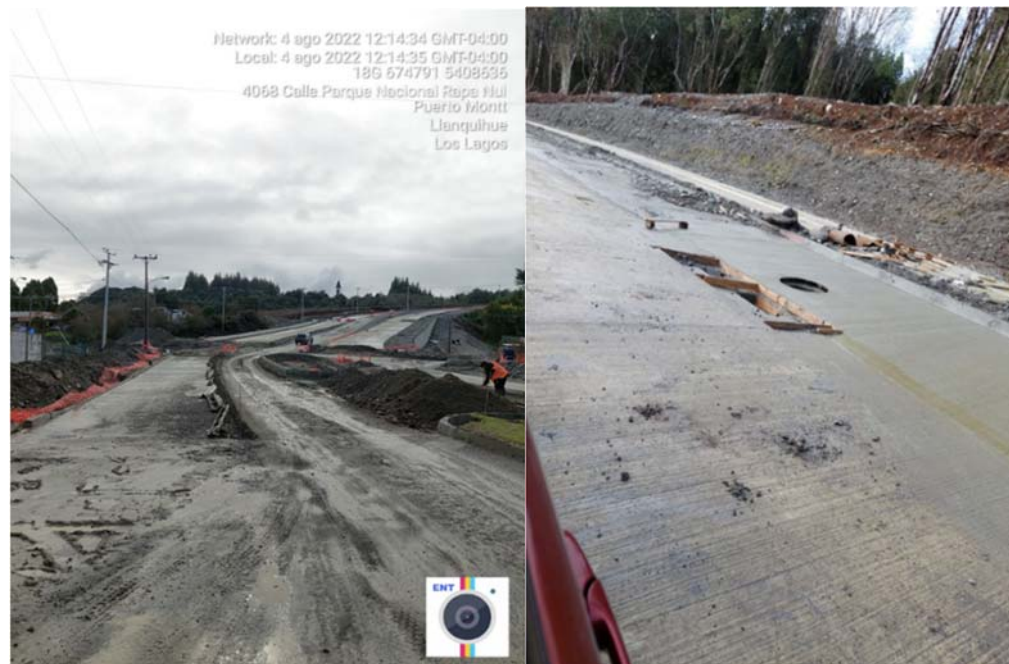
**Imagen N°9:** Trabajos para el manejo de aguas lluvias en “Avenida El Bosque”, lado oriente

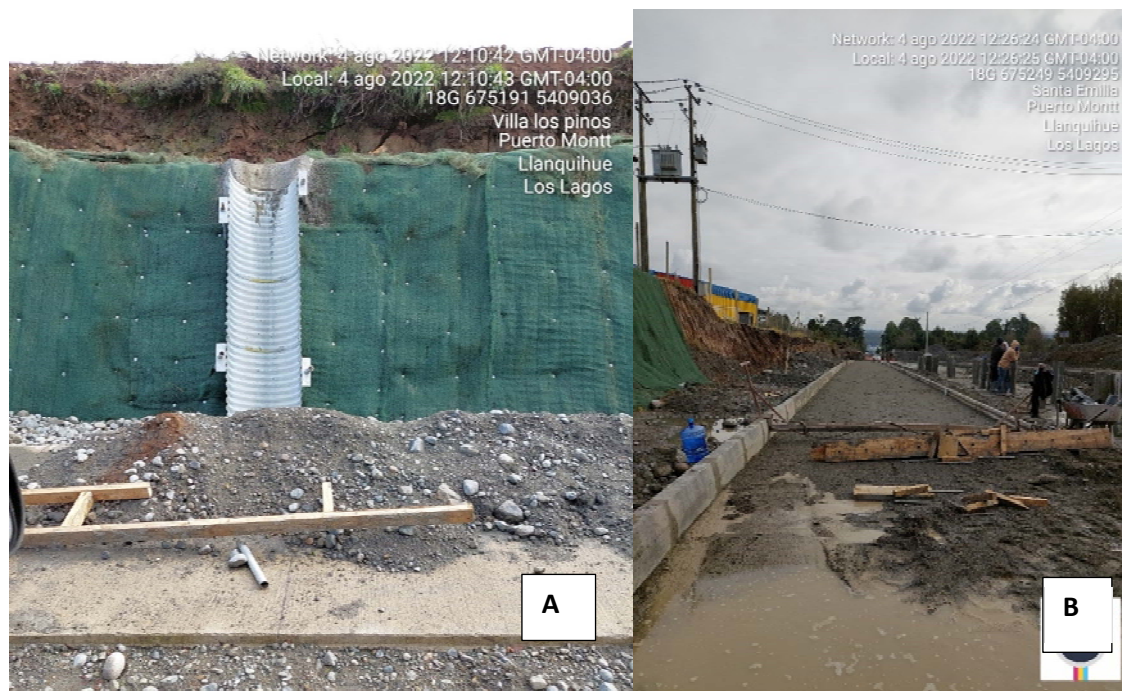
**Imagen N°10:** A) Canaletas para aguas lluvias en “Avenida El Bosque”, sector poniente; B) Trabajos en “Avenida El Bosque”, que conecta a “Avenida Fourcade”

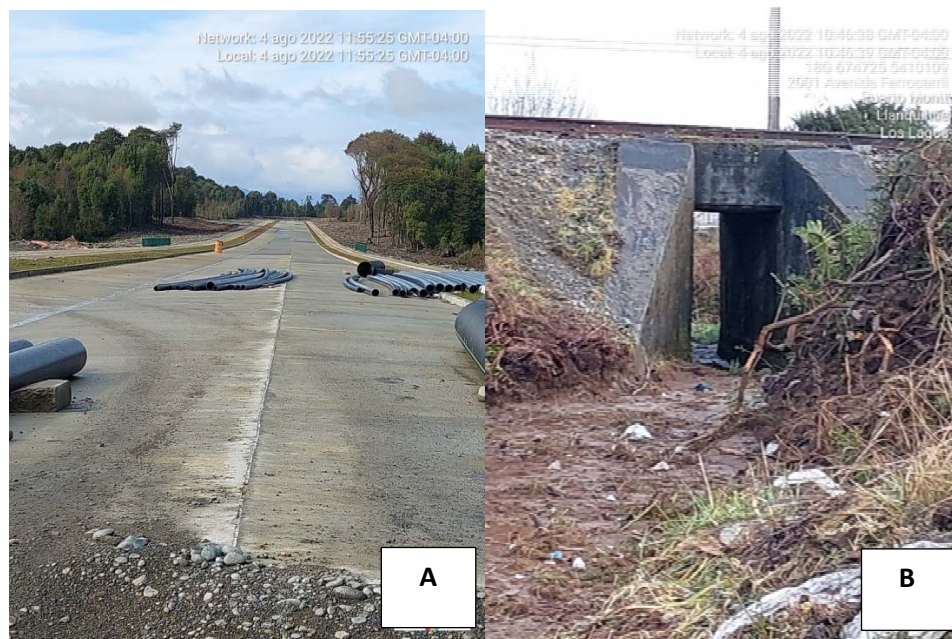
**Imagen N°12:** A) Calle existente, despejada; B) Zona despejada para la evacuación de aguas lluvias, que llegan al humedal “Bajos del Estero La Paloma”

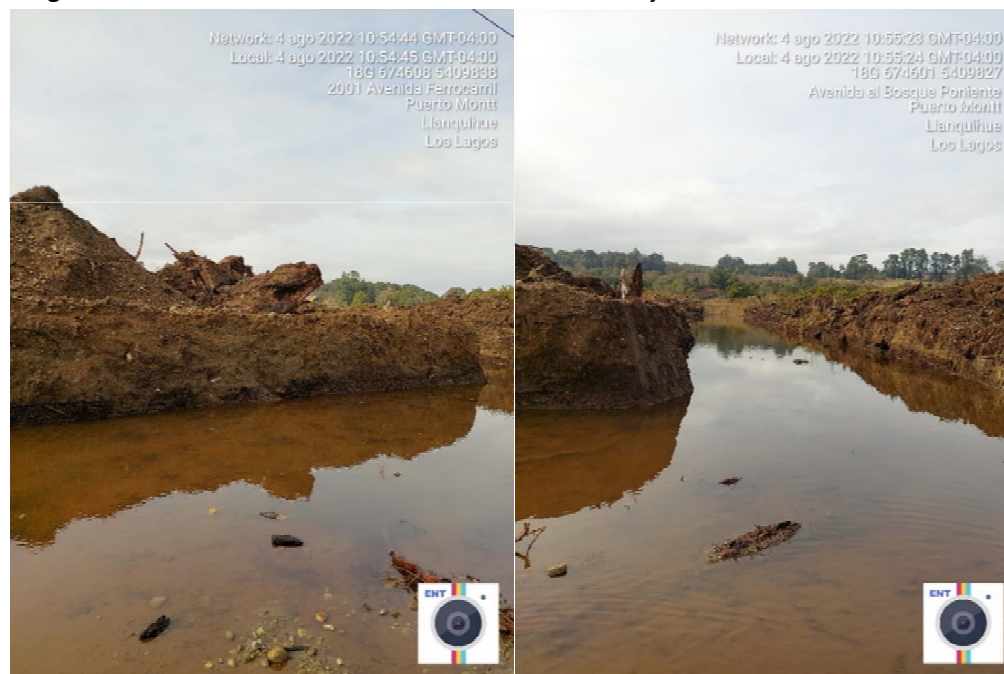
**Imagen N°13:** Excavaciones e intervención del humedal “Bajos del Estero La Paloma” en el “Lote A”

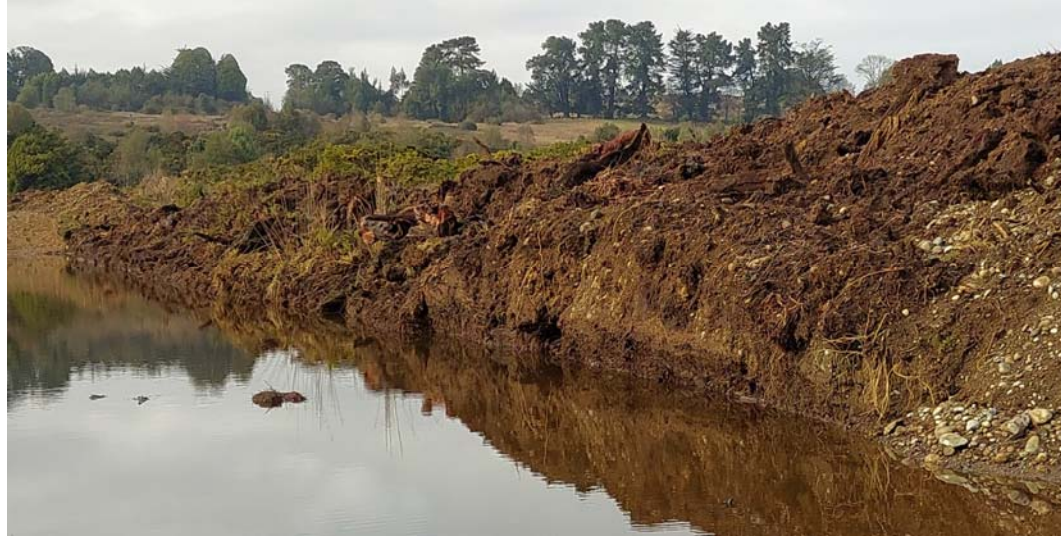
**Imagen N°14:** Intervención en humedal “Bajos del Estero La Paloma”. Se observan raíces de alerces

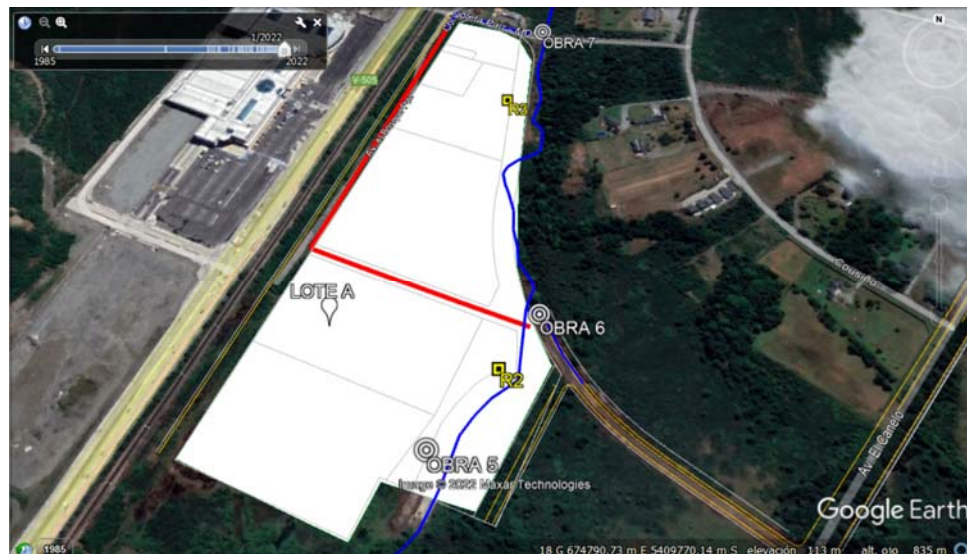
Imagen N°15: Superficie del "Lote A" y puntos donde se realiza construcción de obras

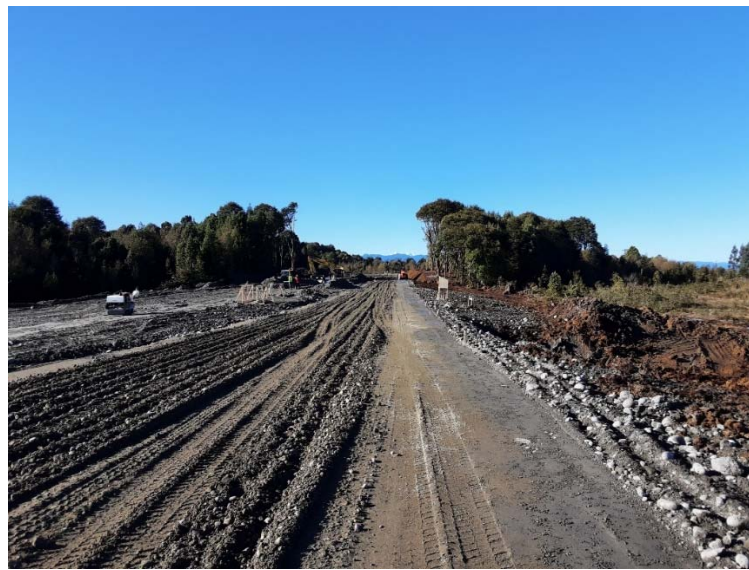
**Imagen N°20:** Urbanización de la “Avenida Bosque Sur”, que interviene el humedal “Alto La Paloma”

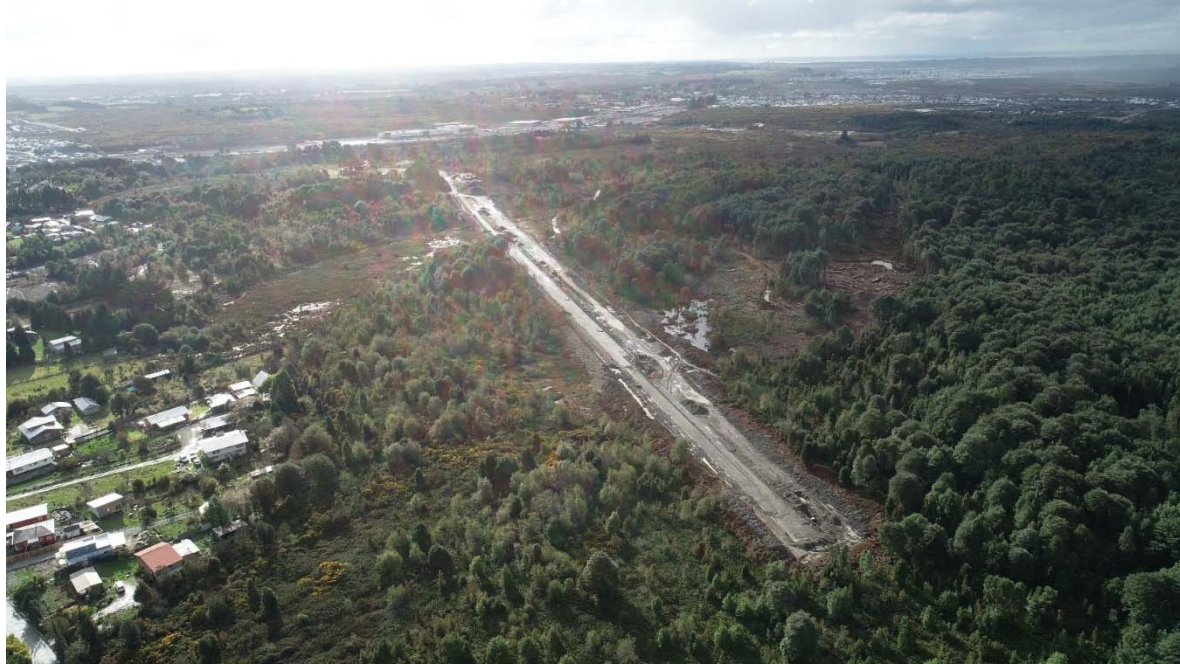
**Imagen N°21:** Humedal “Alto La Paloma” intervenido por la urbanización del proyecto

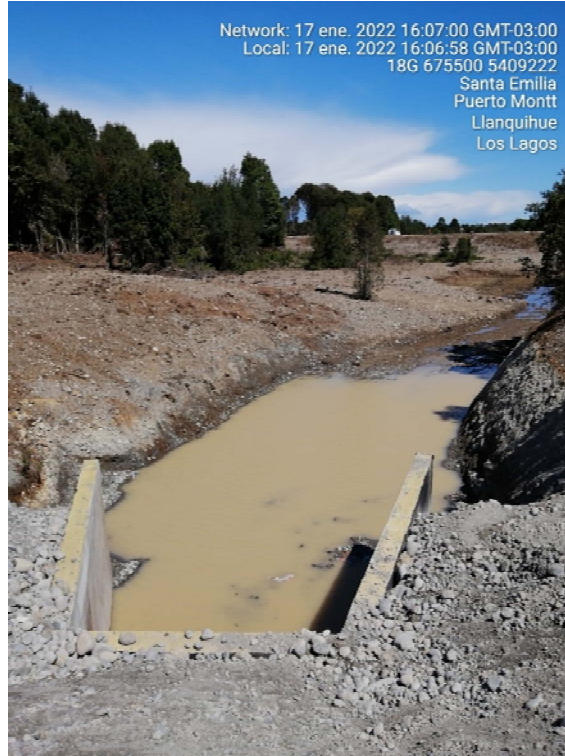
**Imagen N°23:** Obra de atraveso que viene desde zanja que drena humedal “Alto La Paloma” y que se conecta con área de drenaje del humedal “Güiña”

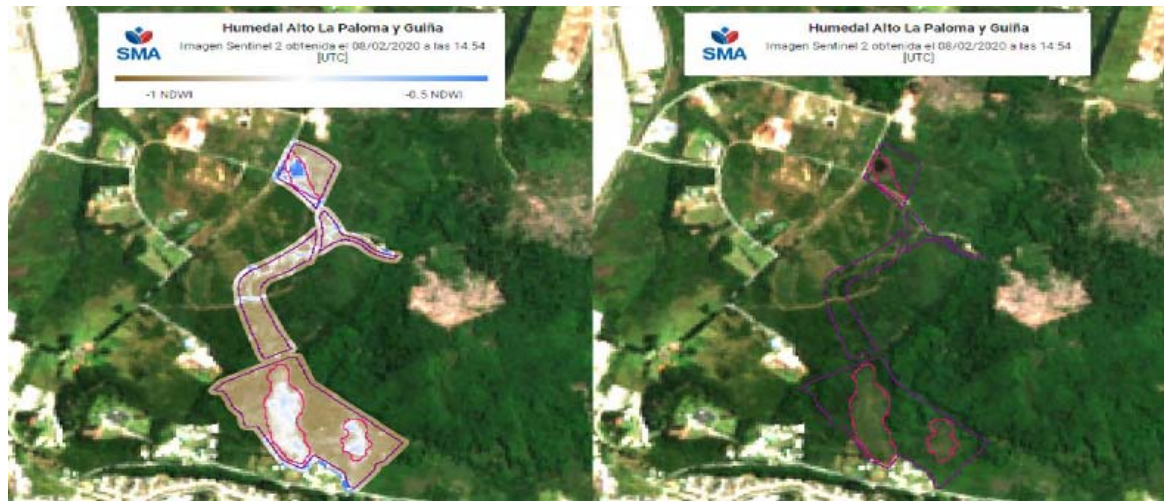
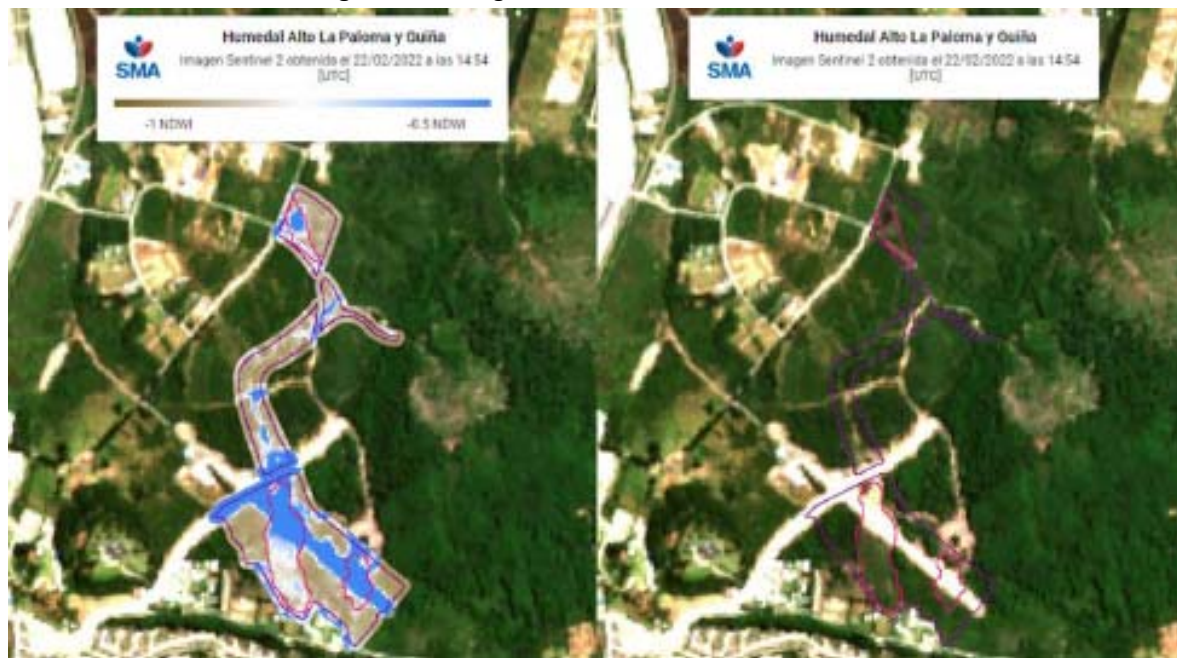
119. En efecto, el reporte citado indica que, a partir de un análisis de imágenes satelitales, se tiene que los polígonos delimitados como núcleos para ambos humedales mantienen su forma y humedad respecto a su entorno a través del tiempo. Sin embargo, a partir de febrero de 2021, se visualiza, a propósito de la Unidad de Proyecto: una intervención que atraviesa parte de los núcleos; un sector de mayor Índice de Agua de Diferencia Normalizada (en adelante, “NDWI”) que atraviesa los humedales, que correspondería a un camino; y valores altos de NDWI en el costado sur del camino, que podrían indicar una acumulación de agua debido a la interrupción del flujo de drenaje natural en el núcleo mayor del humedal.

**Imagen N°24:** Imagen Sentinel-2 del 3 de febrero de 2019

**Imagen N°25:** Imagen Sentinel-2 del 22 de febrero de 2022

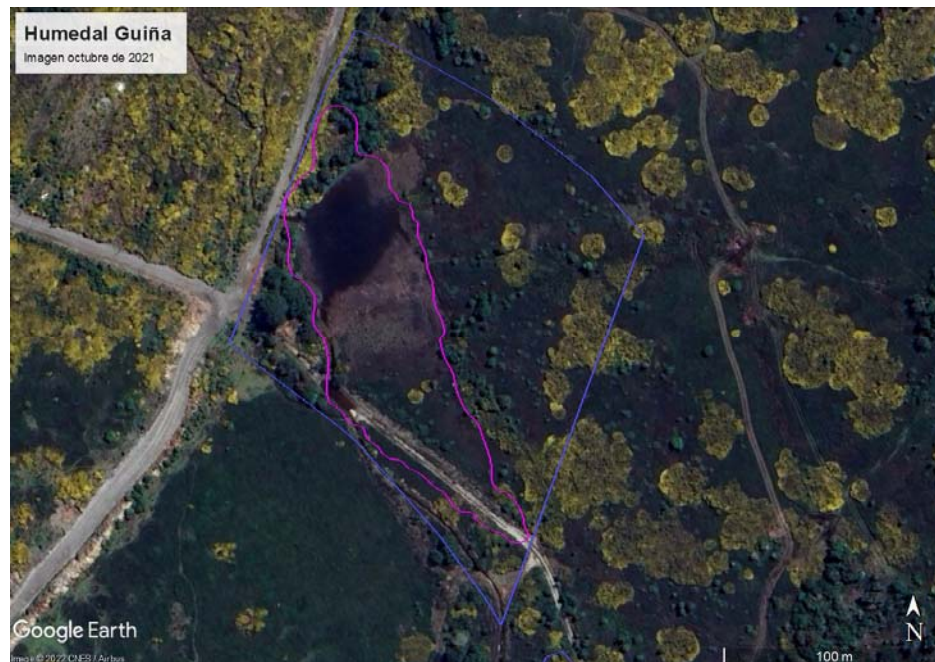
121. Respecto al humedal “Güiña”, se tuvo que el sector del núcleo del humedal no ha presentado cambios relevantes, solo viéndose afectado -principalmente en el sector sur de éste- por las obras realizadas a propósito del proyecto inmobiliario, correspondiente a zonas de drenaje.

Imagen N°28: Imagen Google Earth de octubre de 2021, del humedal “Güiña, zona núcleo

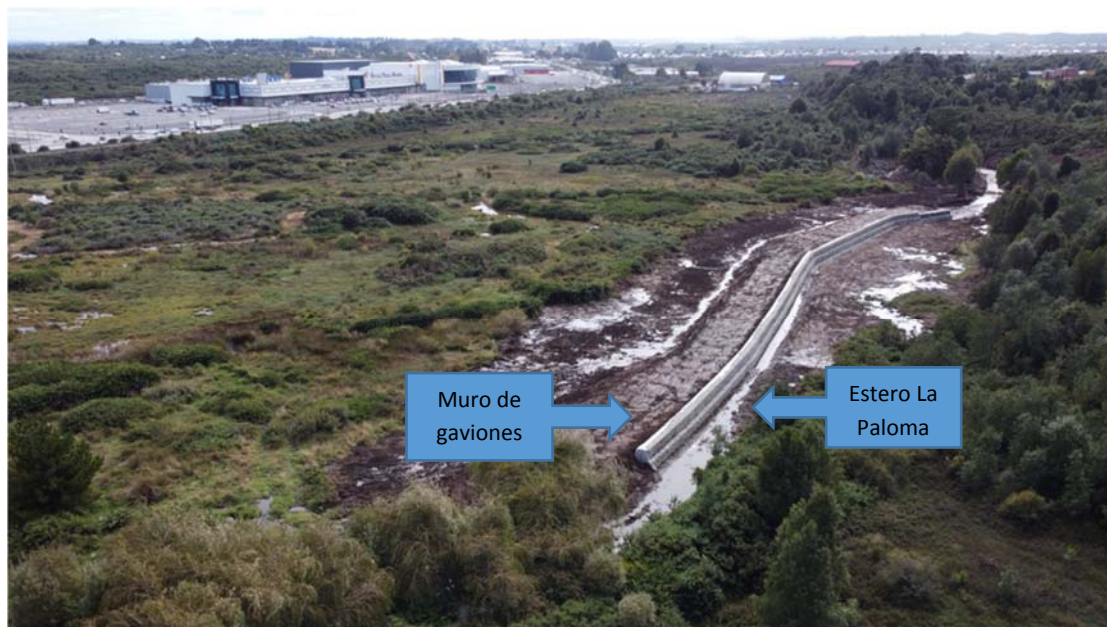
**Imagen N°29:** Muro de gaviones y zona intervenida del humedal “Bajos del Estero La Paloma”

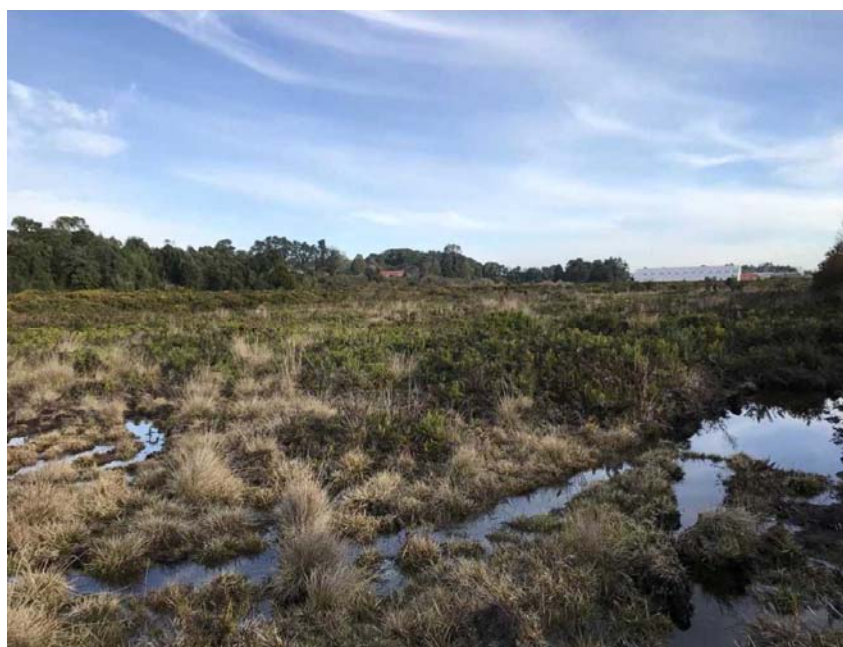
**Imagen N°30:** Imagen que muestra parte del “Lote A” sin intervención. Se constata saturación de agua en el suelo y vegetación característica de los humedales de la región
