**ORDENA MEDIDAS PROVISIONALES PRE-
PROCEDIMENTALES QUE INDICA A MINERA LOS
PELAMBRES EN EL MARCO DE LA EJECUCIÓN DEL
PROYECTO “INFRAESTRUCTURA COMPLEMENTARIA”
(INCO)**

RESOLUCIÓN EXENTA N° 1530

SANTIAGO, 07 de septiembre de 2022

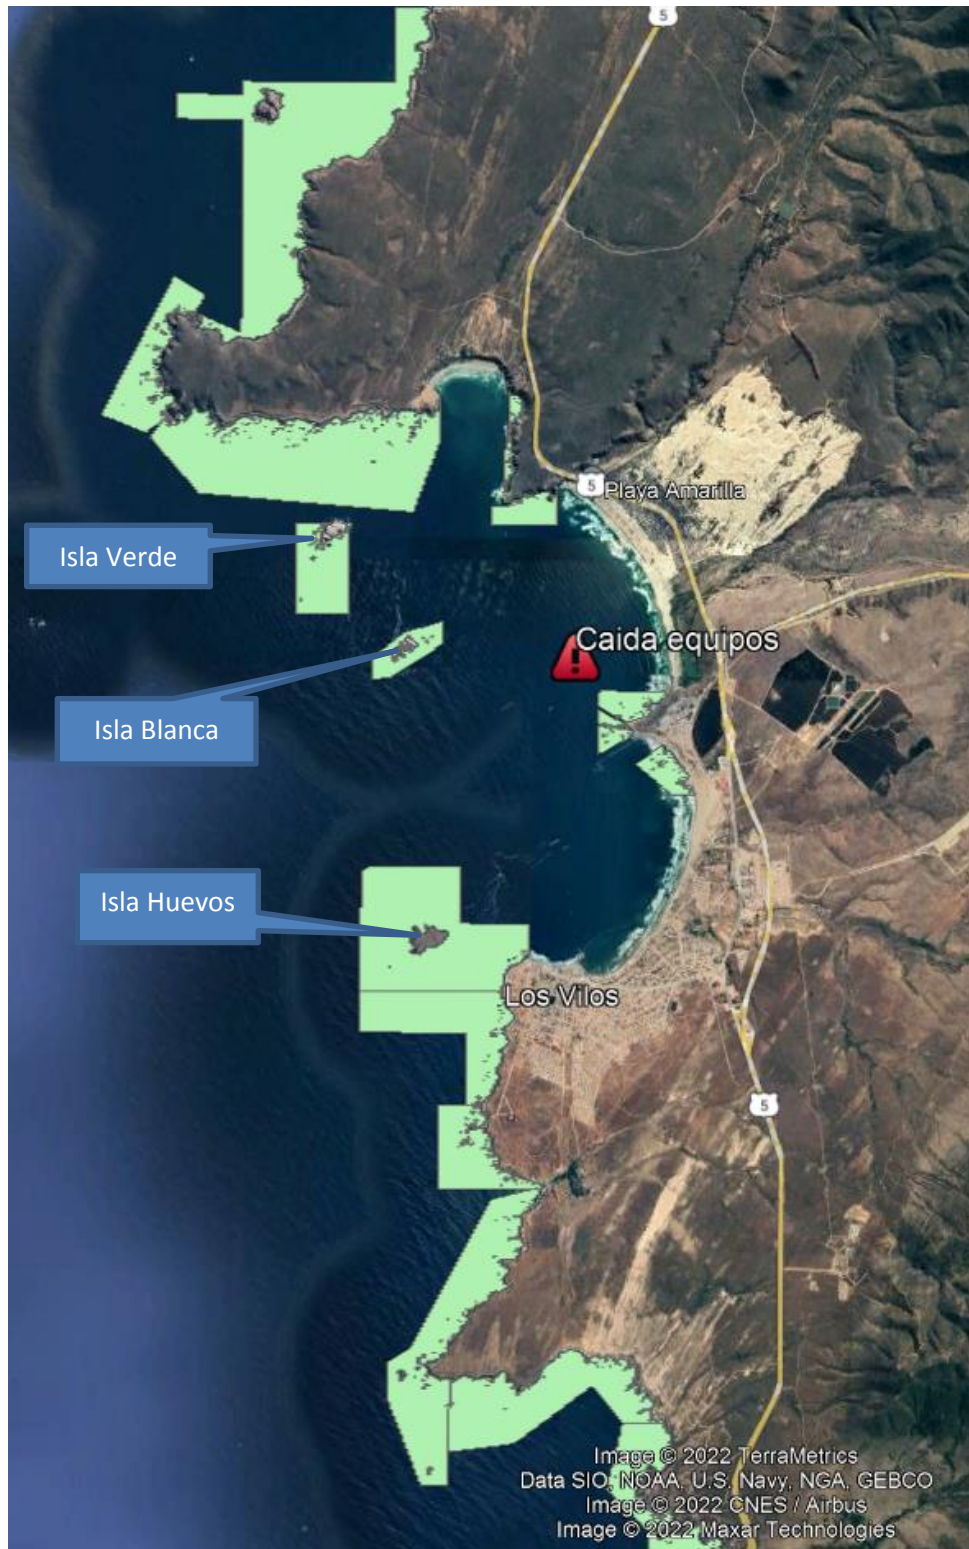
Imagen N°9: Localización de AMERBs en Bahía Conchalí y localización de la contingencia

39. Respecto a las Áreas de Manejo de Recursos Bentónicos (AMERB), éstas constituyen una medida de administración caracterizada por el co-manejo Estado–usuarios, de recursos pesqueros bentónicos, entregados en destinación de uso a organizaciones de pescadores artesanales. En la evaluación ambiental el titular identifica caletas y AMERB, junto con las distancias a obras marinas del proyecto (Tabla III). En la Imagen 9 se muestra la localización de las AMERB vigentes (polígonos verdes) y el lugar donde cayeron los equipos (grúa y generador) desde la plataforma siniestrada.
