**ORDENA MEDIDAS PROVISIONALES PRE-  
PROCEDIMENTALES QUE INDICA A PLACERES RECURSOS  
MINEROS LIMITADA EN EL MARCO DE LA EJECUCIÓN DEL  
PROYECTO “LAVADERO DE ORO DANYKA 7”**

**RESOLUCIÓN EXENTA N° 1556**

**SANTIAGO, 09 de septiembre de 2022**

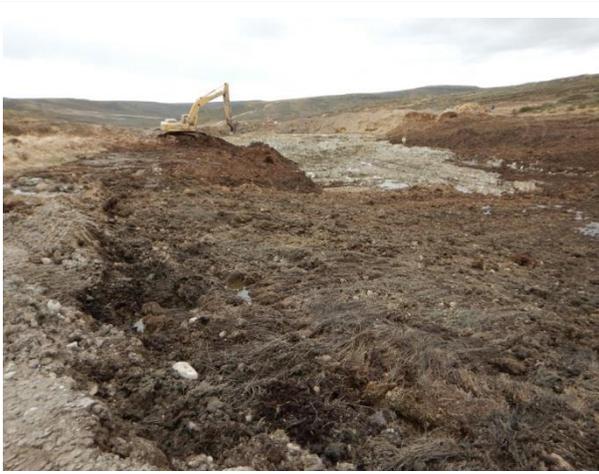
(ii) Al efectuar un recorrido por el área de ejecución del proyecto, se observó que parte de ésta ya había sido intervenida producto de movimientos de tierra asociados a la excavación de suelo para la extracción de mineral, constatándose el retiro de la cubierta vegetal y la depositación del suelo orgánico sin compactar, a un costado del área intervenida, así como también la presencia de huellas de maquinaria pesada, abarcando así una superficie intervenida de aproximadamente 36,3 hectáreas según mediciones efectuadas con equipo GPS (Imagen 2).

<b>Imagen 2.</b>	<b>Fecha:</b> 04-11-2021 (Fecha de la inspección ambiental)		<b>Imagen 3.</b>	<b>Fecha:</b> 04-11-2021 (Fecha de la inspección ambiental)	
<b>Coordenadas UTM DATUM WGS84 HUSO 19</b>	<b>Norte:</b> 4.092.053	<b>Este:</b> 428.746	<b>Coordenadas UTM DATUM WGS84 HUSO 19</b>	<b>Norte:</b> 4.091.865	<b>Este:</b> 428.766
<b>Descripción:</b> Vista general del área intervenida.			<b>Descripción:</b> Vista general del área intervenida, donde se advierte la existencia de maquinaria o equipamiento destinado a la explotación de minerales (planta de lavado de gravas).

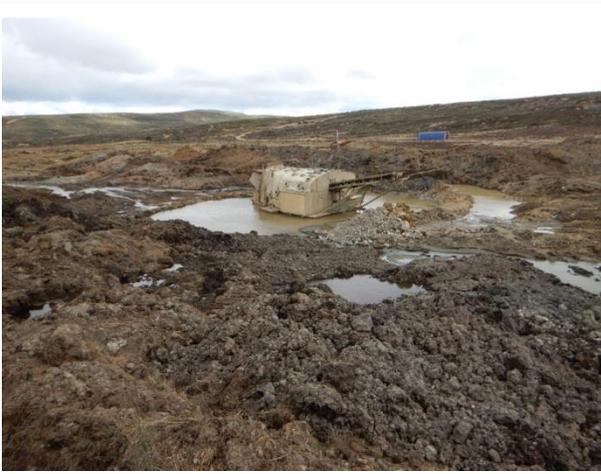
(iii) Existencia de una planta lavadora de gravas sin operación (detenida) (Imagen 3).

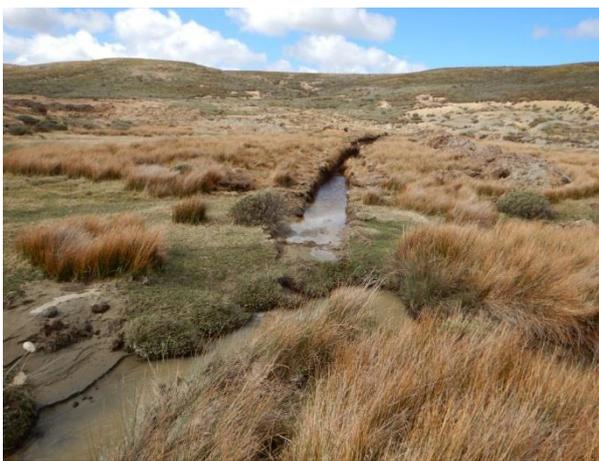
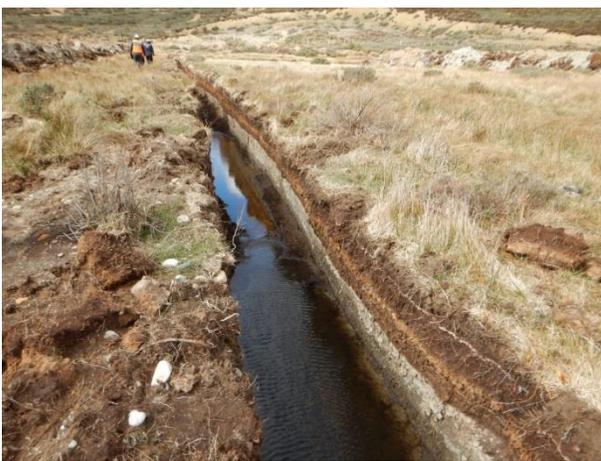
(iv) Construcción de 5 canales cavados en tierra en una zona de vega, al sur de la zona de explotación intervenida, todos los cuales se encontraban orientados hacia un chorrillo sin nombre que atraviesa el predio, el cual es afluente del Río del Oro. Asimismo, se pudo advertir la existencia de escurrimientos de aguas subsuperficiales en la ladera este de uno de ellos (canal de drenaje denominado 5). Al respecto, don Daniel Bruce Johnson, representante legal de la empresa, indicó que la finalidad de dichos canales era drenar el área para dar soporte a las maquinarias que operan en el sector (Imágenes 4 y 5).

<b>Descripción:</b> Vista general de canal de drenaje.			<b>Descripción:</b> Vista general de canal de drenaje.

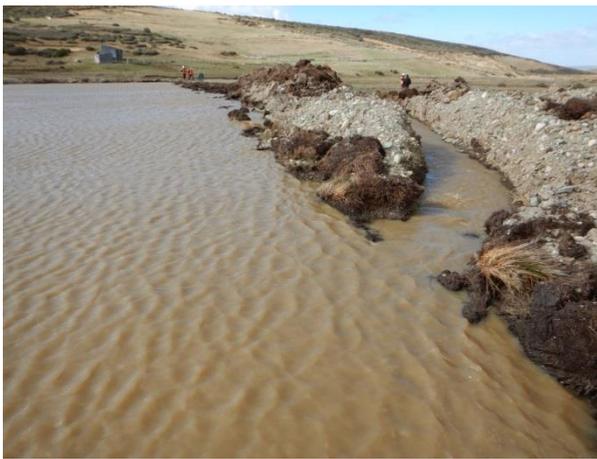
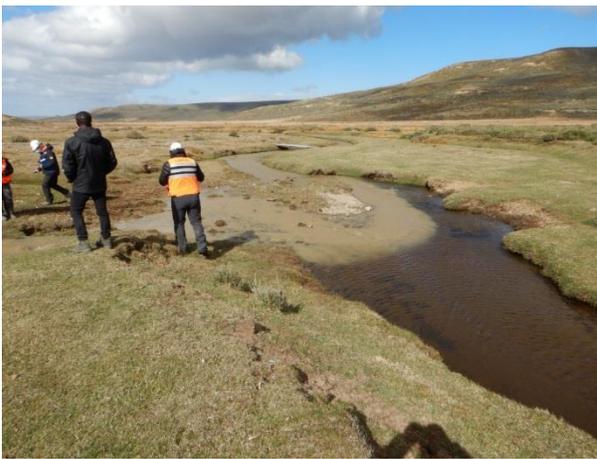
(v) La existencia de 3 piscinas cavadas en tierra al sur de la zona de explotación, las cuales de acuerdo a lo señalado por doña Constanza Contreras Tapia, se encontrarían fuera del área de concesión minera. De igual modo, se observó que dichas piscinas eran abastecidas por las aguas provenientes de un cauce natural sin nombre que fue intervenido para permitir el ingreso de éstas a la primera de las piscinas. A su vez, se constató que las 3 piscinas se encontraban comunicadas entre sí y descargaban sus aguas en forma gravitacional a través de un canal artificial a un chorrillo sin nombre afluente del Río del Oro. A su vez, en el punto de descarga de la última piscina se advirtió que los efluentes descargados presentaban una coloración café intenso, en comparación a la coloración presente en las aguas que ingresaban al conjunto de piscinas (Imágenes 6 y 7).

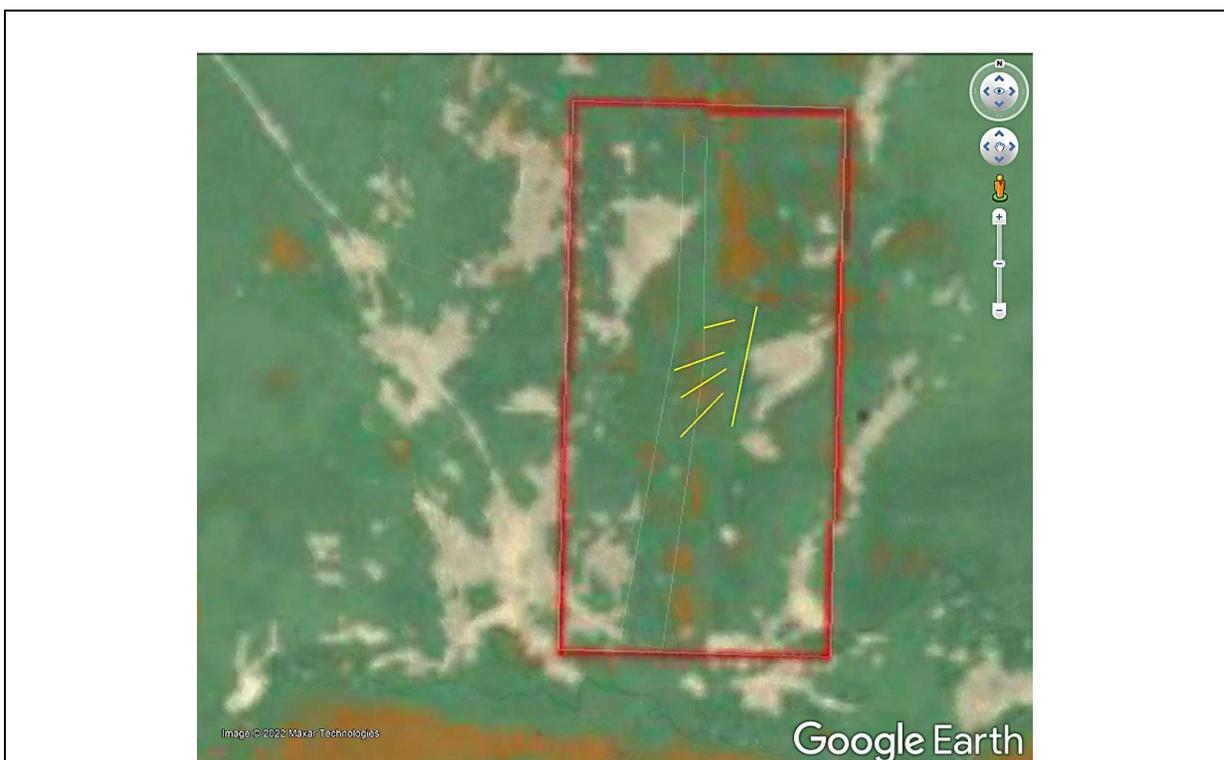
**Imagen 8.**

**Descripción:** Emplazamiento de canales de drenaje dentro del área de concesión minera utilizada para el desarrollo del proyecto. En la imagen se observa el límite del área de concesión minera (polígono con delimitación perimetral en color rojo), el área de definida para la extracción de mineral (polígono con delimitación perimetral en color gris tenue), los 5 canales de drenaje (líneas en color amarillo) y áreas correspondientes a humedales de turberas o vegas previa intervención (polígonos en color café).
