**ORDENA MEDIDAS PROVISIONALES PRE-
PROCEDIMENTALES QUE INDICA A LA ILUSTRE
MUNICIPALIDAD DE CUNCO EN EL MARCO DE LA
OPERACIÓN DE LA UNIDAD FISCALIZABLE “CIERRE
VERTEDERO DE CUNCO”**

RESOLUCIÓN EXENTA N° 1581

SANTIAGO, 14 de septiembre de 2022

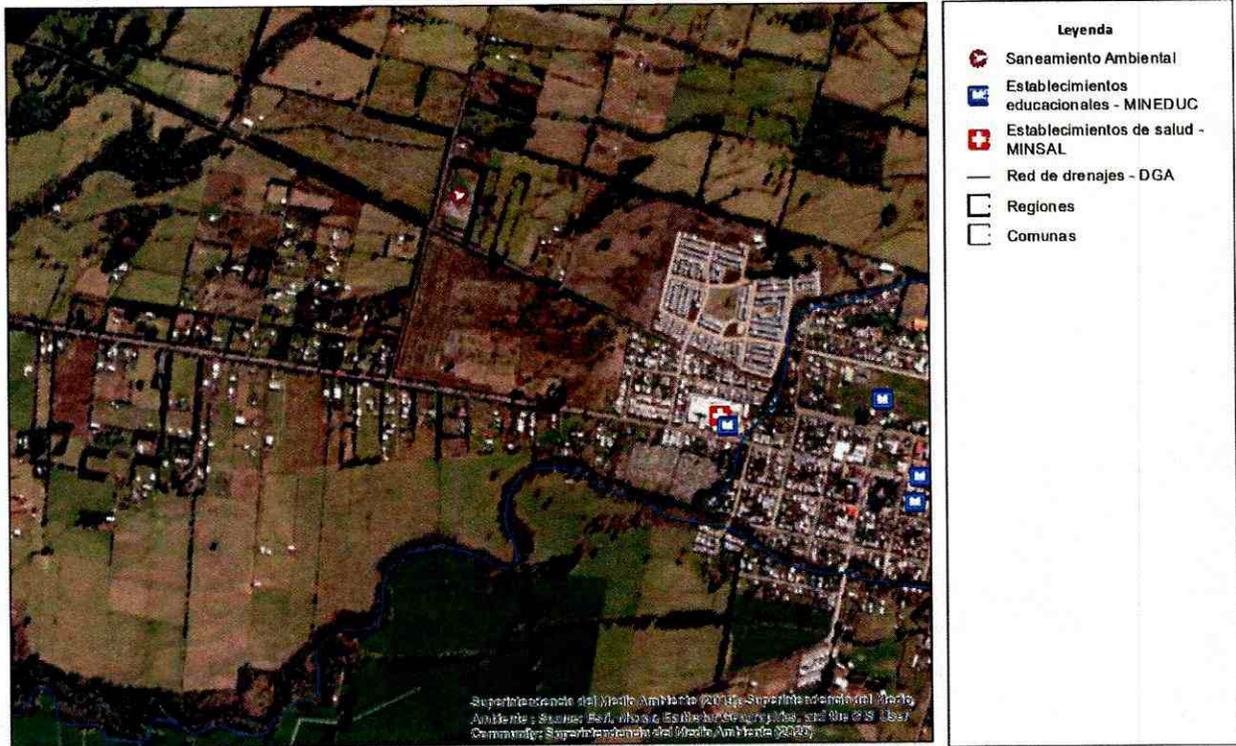
Imagen N°1. Ubicación de la unidad fiscalizable "Cierre vertedero Cunco". Fuente: <https://ide.sma.gob.cl/>

4. La (UF) “*Cierre Vertedero de Cunco*” está ubicada en la faja 2.000 de la ruta S-61 que conecta la comuna de Cunco con Freire y con la ruta S-51 camino hacia Padre Las Casas, en el sector Los Corrales del Lleuque de la ciudad de Cunco, región de La Araucanía. Su coordenada geográfica central es el punto 756.041 Este y 5.697.387 Norte, referido al Huso 18 Sur, WGS 84 (figuras 1 y 2). Cabe mencionar que el vertedero se ubica a 600 m del área urbana de Cunco y aprox., a 1 km del hospital de Cunco y una escuela, y, además, existen al menos 3 viviendas en un área menor a 300 m de distancia del vertedero.

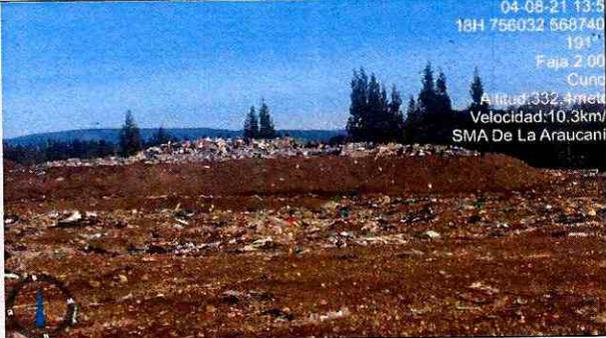
c. En la parte superior del sector norte se verifica una escasa cobertura vegetal en algunas zonas, las que igualmente presentan residuos disgregados y/o dispersos en su superficie, sin cobertura, con presencia de vectores (jotes) constatando sectores con gran acumulación de basuras sin manejo, como en el punto de coordenadas 756.065 E/5.687.380 S Huso 18, el cual corresponde a un punto de emanación de olores molestos propios de la acción de descomposición (fotografías 1 y 2).

<p>04-08-21 13:5 18H 756032 568740 191° Faja 2,00 Cuncu Altitud: 332,4 met Velocidad: 10,3 km/h SMA De La Araucanía</p>		
Fotografía 1	Fecha: 04/08/2021	Fotografía 2.	Fecha: 04/08/2021
Descripción del medio de prueba: Sector de ingreso al frente de trabajo en vertedero Cuncu.		Descripción del medio de prueba: Vista panorámica del área utilizada para la disposición de residuos, en donde se observa la basura expuesta.

4) Proceder a la cobertura definitiva, compactación y sellado final de las zonas no asociadas al frente de trabajo señalado en el numeral anterior, con una cubierta no menor de una capa de 30 cm de tierra, ello con la finalidad de evitar las emanaciones de malos olores, dispersión de basuras, proliferación de vectores de interés sanitario y la infiltración de aguas lluvias que genere un aumento de lixiviados.

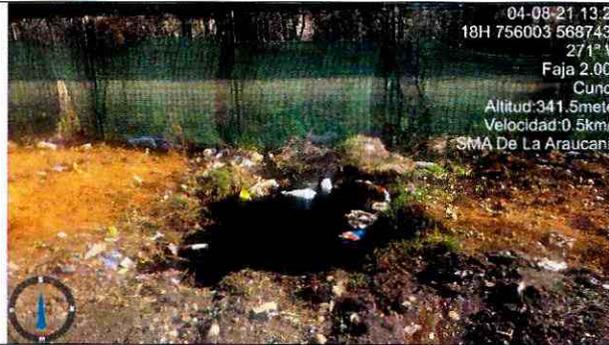
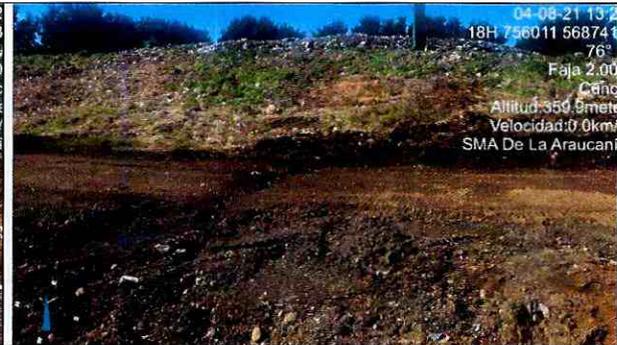
d. Se constata escurrimiento de líquidos lixiviados desde la zona que delimita el sector norte con el camino interno de residuos, los cuales por pendiente del terreno escurren hasta un pozo habilitado para contenerlos, el cual no cuenta con sistema de impermeabilización y se ubica en punto de coordenadas 756.003 E / 5.687.437 S Huso 18 (fotografías 3 y 4).

e. De la revisión de esta zona y el escurrimiento, se constata, además, que estos lixiviados escurren hacia el exterior del recinto del vertedero llegando a un canal de aguas lluvias que bordea el costado oeste por la ruta S-419, sector de acceso al recinto del vertedero en donde se presentan apozamientos de estos líquidos, descartando incidencia de aguas lluvias debido a la condición de los tramos y sectores que no presentan líquidos lixiviados (fotografías 3 y 4).

<p>Fotografía 3.</p>	<p>Fotografía 4.</p>
<p>Fecha: 04/08/2021</p>	
<p>Descripción del medio de prueba: Pozo de lixiviados sin impermeabilización que se ubica al lado Este del vertedero, frente a un canal de aguas lluvias.</p>	
<p>Descripción del medio de prueba: Escurrimiento de lixiviados desde el área de disposición hacia el pozo de acumulación de lixiviados.</p>

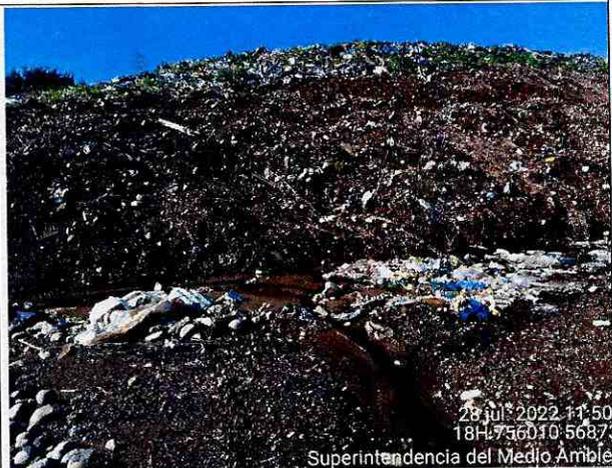
b. Se observa un canal de agua (zanja excavada) por el exterior del lado Oeste del recinto, que presenta abundante basura en su interior, en especial botellas plásticas y se observa la descarga de lixiviados en este canal. Además, la fuga de lixiviados desde la base del talud, alcanza el exterior del recinto en donde se ubica un canal con aguas (fotografías 7 y 8).

Fotografía 7.	Fecha: 28/07/2022	Fotografía 8.	Fecha: 28/07/2022
Descripción del medio de prueba: Sector Oeste del vertedero en donde se constata una fuga de líquidos lixiviados desde la base del talud, hacia el exterior del recinto, llegando a un canal de aguas lluvias.		Descripción del medio de prueba: Lado Oeste del vertedero, que presenta acumulación y fuga de líquidos lixiviados.

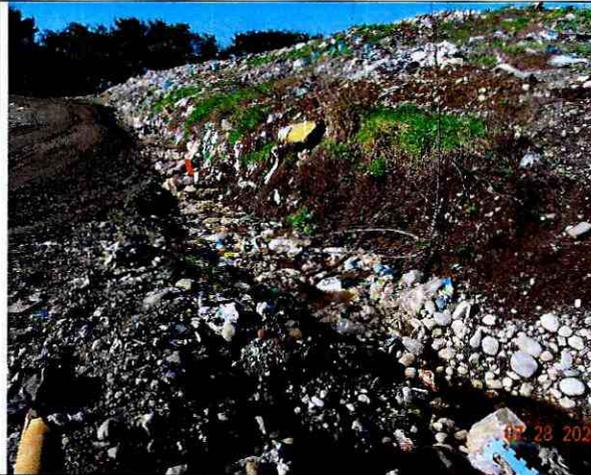
Fotografía 9. Fecha: 28/07/2022

c. Se constatan dos pretilos (Norte y Sur) entre los cuales se depositan los residuos. Se recorre el área del frente del trabajo, el cual no cuenta con cobertura diaria con tierra. Se observa la basura sin cobertura en casi toda el área entre los pretilos (un área estimada de 1 ha), salvo en camino de acceso (fotografías 9 a 12).

Descripción del medio de prueba: Camino de acceso al frente de trabajo del vertedero Cunco.

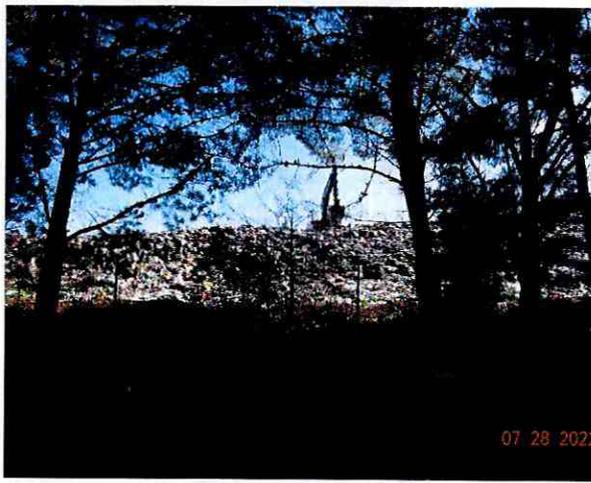
Fotografía 11. Fecha: 28/07/2022

Descripción del medio de prueba: Frente de trabajo, visto desde el exterior por el lado Este del vertedero. Se alcanza a observar la excavadora.

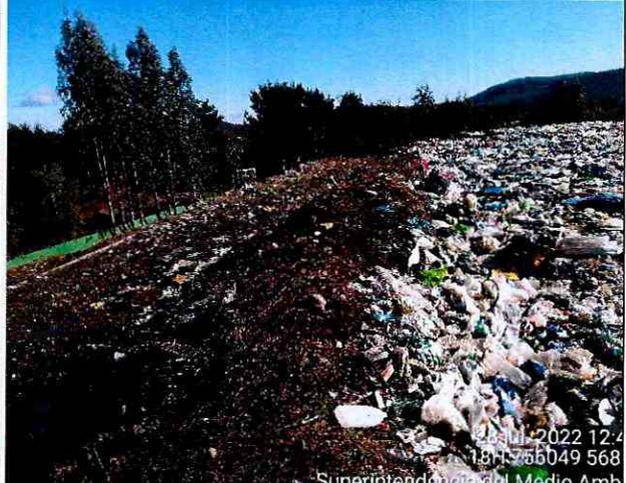
Fotografía 12. Fecha: 28/07/2022

Descripción del medio de prueba: Lado Sur que muestra el talud sobre el pretil Sur y la parte superior de la terraza con residuos sin cubrir.

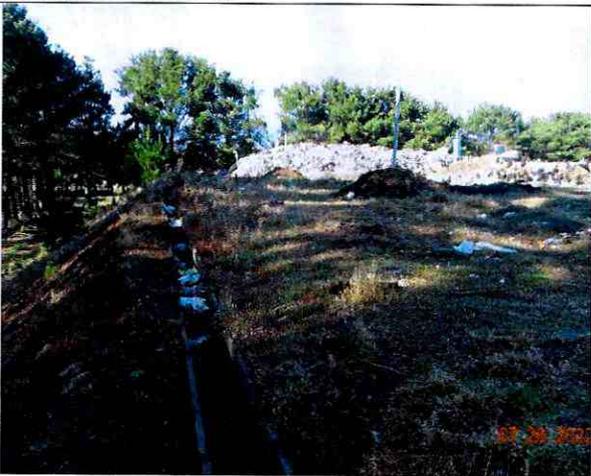
Fotografía 13. Fecha: 28/07/2022

d. El nivel de la basura expuesta es superior en al menos 3 m respecto a la cota de los pretilos. Al momento de la inspección se observa una excavadora en el frente de trabajo (fotografías 13 y 14).

Descripción del medio de prueba: Vista al frente de trabajo desde el pretil Norte.

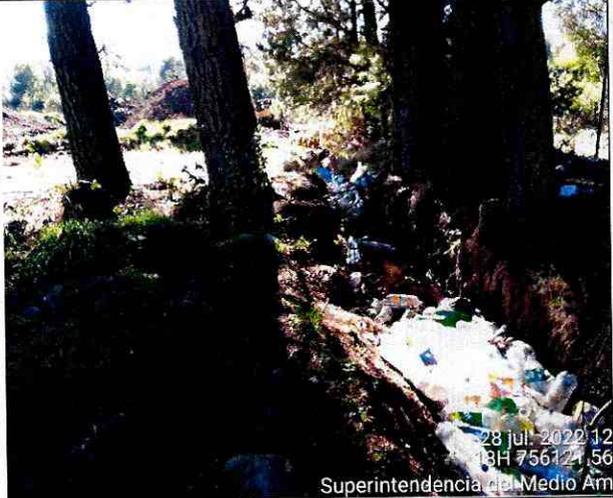
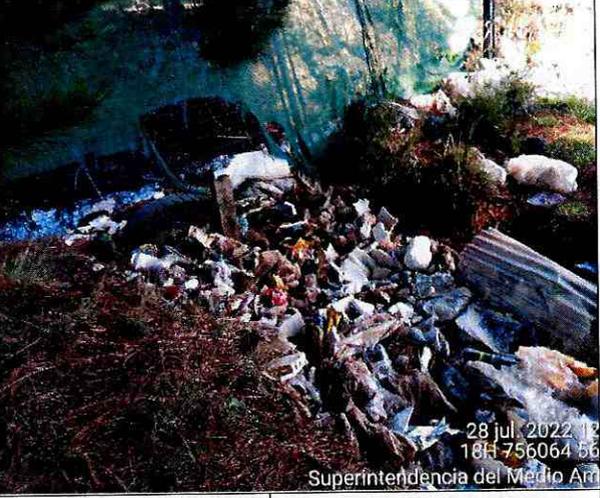
f. Se observan canales (zanjas) en la parte baja de los pretilos y frente de trabajo, canales que presentan abundantes basuras en contacto con las aguas. (fotografías 15 y 16).

<p>28 jul. 2022 12:18H 756064 56 Superintendencia del Medio Am</p>
<p>Fotografía 15. Fecha: 28/07/2022</p>	<p>Fotografía 16. Fecha: 28/07/2022</p>
<p>Descripción del medio de prueba: Canal de aguas lluvias lado Oeste en sector de portón de ingreso al recinto.</p>	<p>Descripción del medio de prueba: Canal de aguas lluvias que se conecta con un canal exterior al recinto.</p>

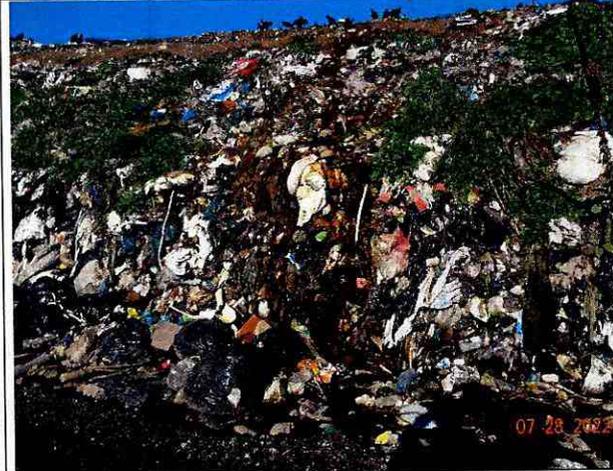
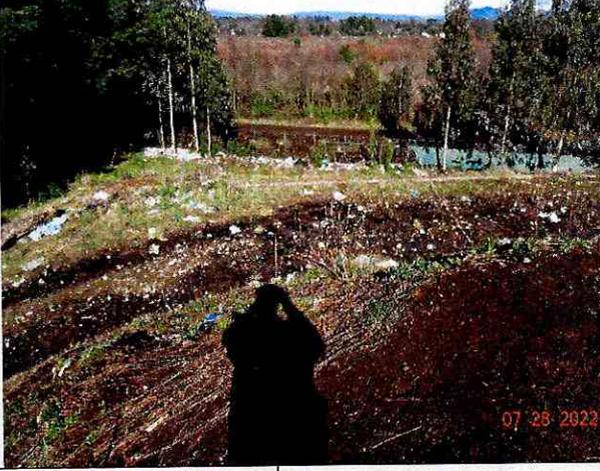
g. Durante el recorrido se observa la fuga de líquidos lixiviados en distintos sectores del vertedero (fotografías 17 y 18), como en la masa de residuos al interior del vertedero y también hacia el exterior del recinto, en especial en el lado Oeste, alcanzando el canal de aguas exterior ubicado paralelo al camino S-419.

<p>07 28 2022</p>
<p>Fotografía 17. Fecha: 28/07/2022</p>	<p>Fotografía 18. Fecha: 28/07/2022</p>
<p>Descripción del medio de prueba: Salida de lixiviados desde un talud de residuos a un costado del camino de acceso al frente de trabajo.</p>	<p>Descripción del medio de prueba: Presencia de lixiviados en el lado Sur del área de disposición de residuos entre los pretilos.</p>

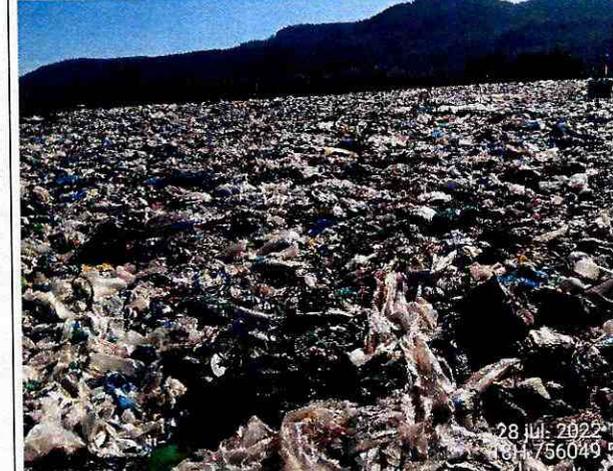
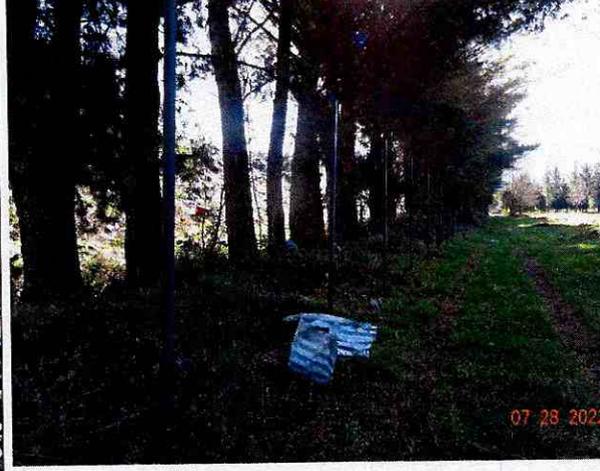
h. Se observa en el recinto del vertedero, la dispersión de basuras fuera del área de disposición, en todos los sectores aledaños (fotografía 19).

k. Se constata un cerco perimetral de mallas metálicas; no obstante, el lado Este carece de cerco perimetral y sólo se observa la colocación de postes metálicos, sin mallas (fotografía 20).

<p>Fotografía 19. Fecha: 28/07/2022</p>	<p>Fotografía 20. Fecha: 28/07/2022</p>
<p>Descripción del medio de prueba: Vista al frente de trabajo desde el pretil Norte.</p>	<p>Descripción del medio de prueba: Imagen de la falta de cerco perimetral del lado Este, el cual solo cuenta con la instalación de postes.</p>
