**ORDENA MEDIDA PROVISIONAL PROCEDIMENTAL A
HERALDO PARRA PINCHEIRA EN RELACIÓN AL
PROYECTO ESCOMBRERA FAMILIA PARRA HUMEDAL
VASCO DA GAMA**

RESOLUCIÓN EXENTA N° 347

Santiago, 08 de marzo de 2024

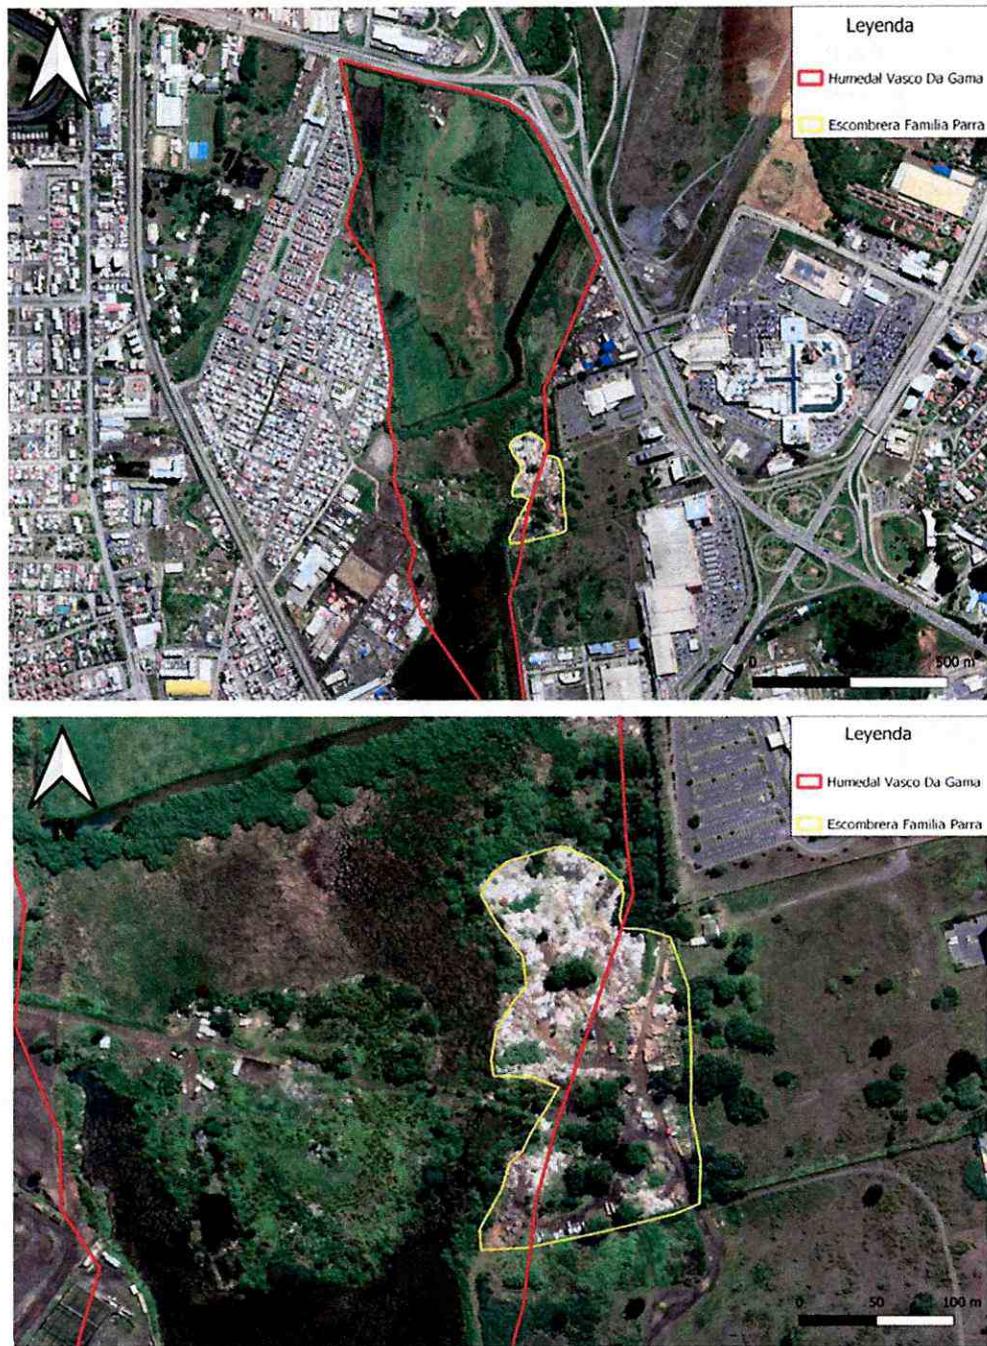
Figuras 1 y 2. Polígono del humedal y del vertedero

cumple un rol fundamental para la mantención de la conectividad ecológica del sistema de humedales “Rocuant–Andalién, Vasco Da Gama, Paicaví, Tucapel Bajo”. Como se indicó, sobre parte de este Humedal, se ejecuta el proyecto ya mencionado.

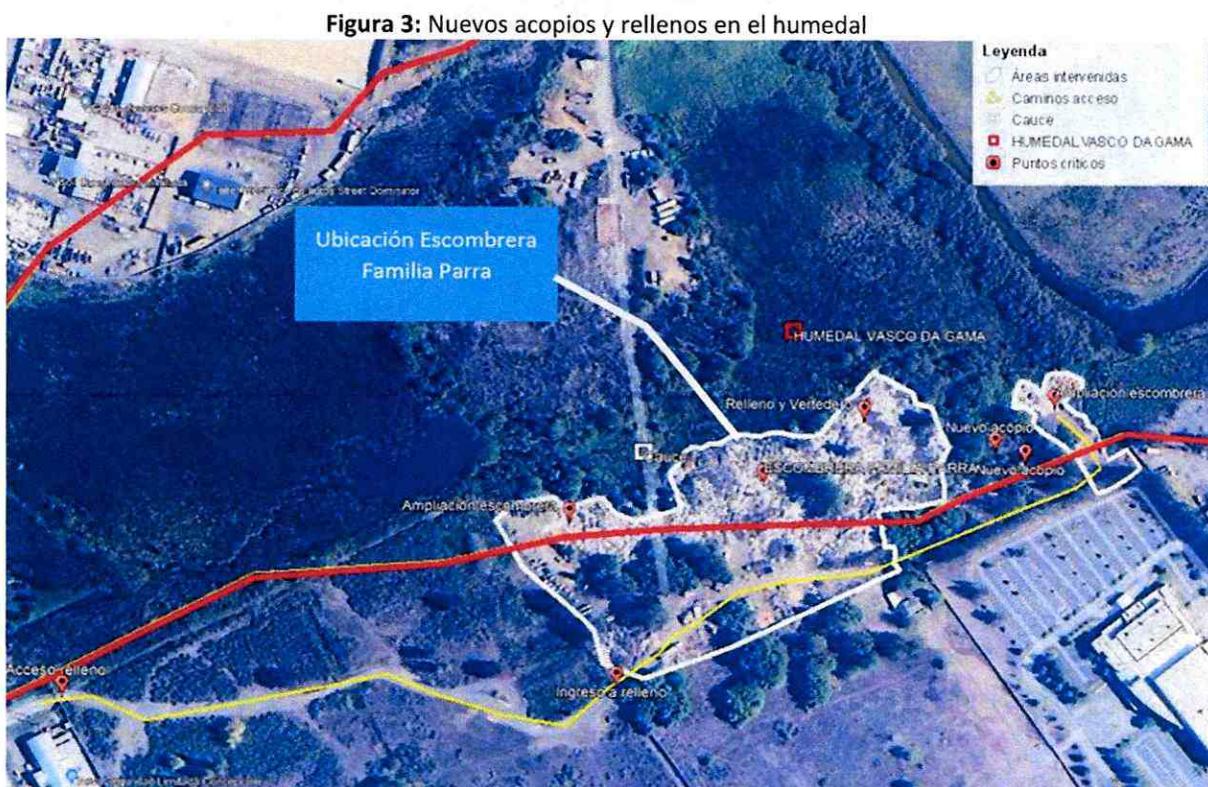
25° Con motivo de las denuncias previamente singularizadas, personal fiscalizador de esta Superintendencia efectuó actividades de inspección ambiental con fecha 09 y 11 de mayo de 2023 y examen de antecedentes, elaborando con posterioridad el **IFA DFZ-2023-2167-VIII-SRCA¹⁰**, el cual concluye que los hechos asociados al Cargo N°1 de la Res. Ex. N° 1/Rol D-112-2023, se han mantenido por parte del titular, verificándose que la situación de la escombrera o vertedero ilegal se habría incrementado indicando que **“sigue expandiéndose en área y en altura. Con lo cual los efectos sobre el ecosistema se están incrementando en su significancia y disminuyendo la posibilidad de revertir el impacto sobre el suelo, fauna y flora riparia”** (énfasis agregado).

26° La siguiente figura permite graficar de mejor manera estos antecedentes, donde se pueden visualizar nuevos puntos de acopio de residuos y rellenos en el humedal:

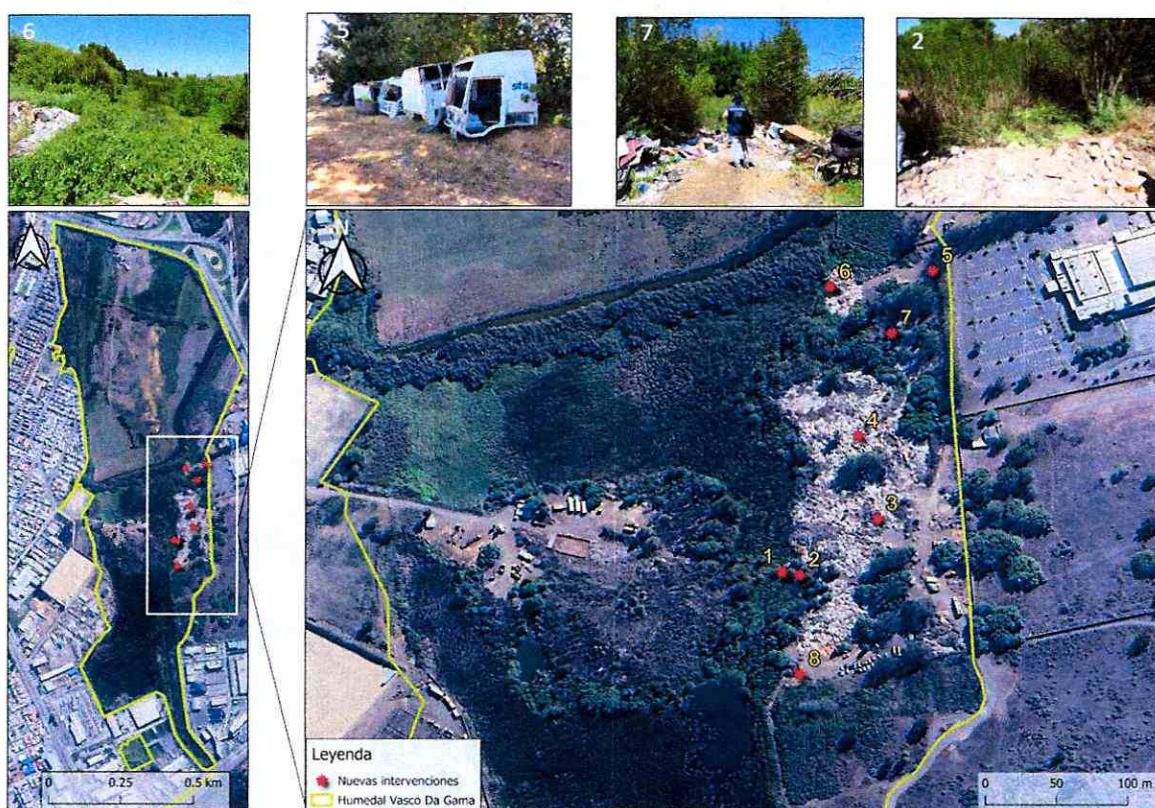
Figura 4: Nuevas intervenciones en el Humedal Vasco Da Gama

28° En dicha inspección, los fiscalizadores constataron que una camioneta intentaba ingresar al vertedero con carga de escombros y material terrígeno para ser dispuesta en el lugar. Además, recopilaron evidencia fotográfica en cuatro sectores claves, tal como se visualiza a continuación:

29° Al respecto, se pudo constatar lo siguiente:

- (i) En el primer sector, correspondiente a los puntos 1 y 2 de la figura 2, no había indicios de nuevas intervenciones;
- (ii) Luego, en la estación o segundo sector, en los puntos 3 y 4, que corresponden a un sector de la escombrera consolidada, se verificó la presencia de nuevos acopios, constituidos por neumáticos, madera y otros residuos de la construcción;
- (iii) Por su parte, en el tercer sector, en los puntos 5, 6 y 7, se evidenció la presencia de nuevos acopios en zonas riparias del Humedal, conformados por chasis de camiones en desarme, escombros provenientes de demoliciones de

colegios de la zona -los que serían recientes, dado que dichas demoliciones se realizan durante las vacaciones estivales de los alumnos en los recintos educacionales- y escombros provenientes de viviendas o estructuras incendiadas;

(iv) En el punto 8, que se emplea para el desarme de automóviles y vehículos siniestrados de diversos tipos, se observó un aumento en el número de automóviles desde las últimas actividades de inspección realizadas en el lugar, los días 9 y 11 de mayo de 2023.

30° En consecuencia, los hechos constatados el día 10 de enero de 2024, confirmarían la ampliación del área afectada, definida previamente en 2,47 hectáreas en abril de 2023 a 2,97 hectáreas, en octubre de 2023, lo que implica una variación de un 20% de incremento con respecto a la situación inicial, en menos de seis meses.

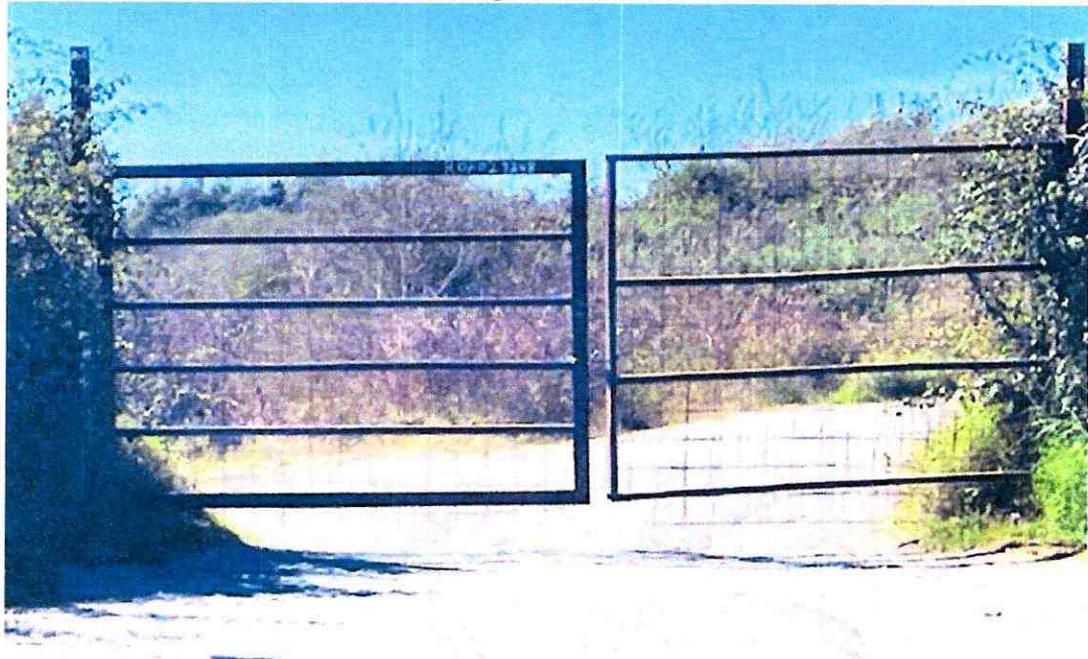
Imagen 1: Portón de ingreso al vertedero sin contar con letrero

37° Adicionalmente, no se observó el letrero de acceso al vertedero, de acuerdo a lo exigido en la Resolución Exenta N°172/2024, que publicite la detención de funcionamiento y prohibición de ingreso de residuos, como se observa en la siguiente imagen:

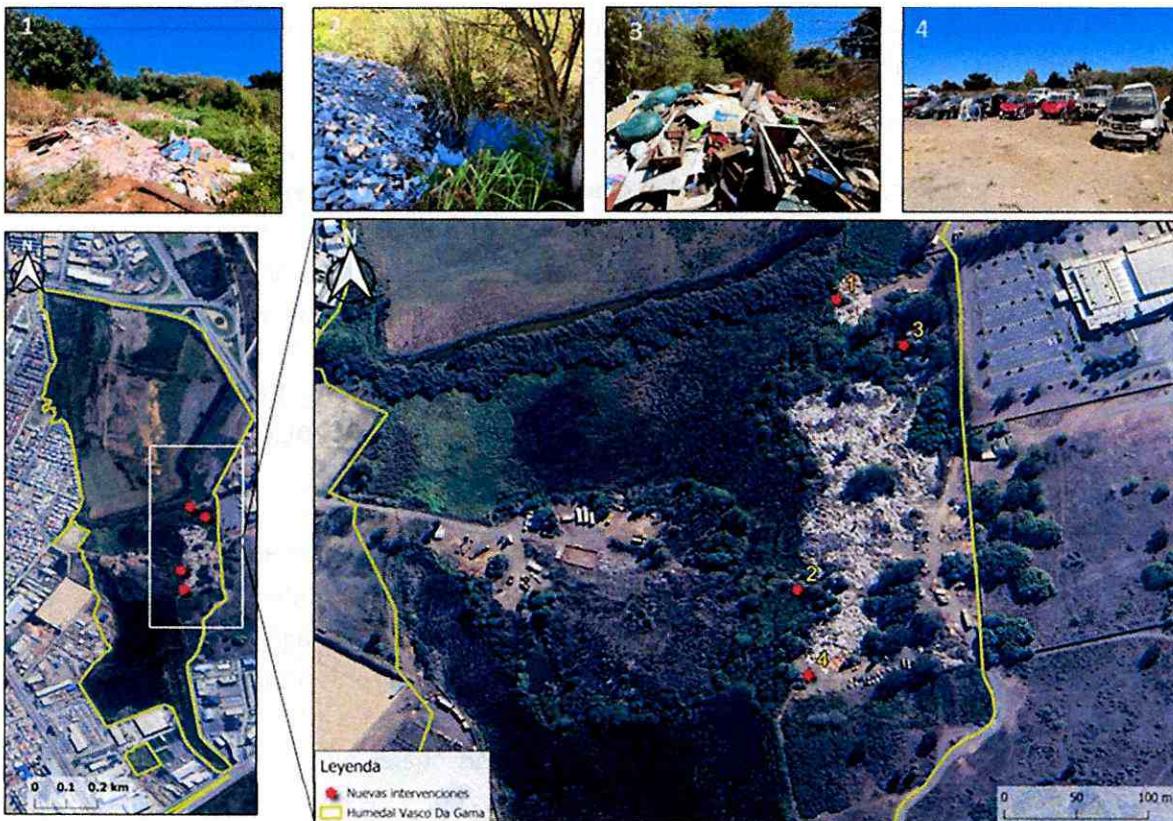
Figura 5: Nuevas intervenciones en el Humedal Vasco Da Gama

39° Luego, en el sector sur del vertedero, se constataron nuevos depósitos de escombros al inicio de la zona inundada del Humedal, y en el sector oriente, se mantenía el acopio de vehículos chocados y en proceso de desarme, así como restos de vehículos y repuestos desechados. Además, en sector de ingreso al predio, no se encontraba instalado el letrero que publicite la medida de detención.

40° En la siguiente figura se observan las nuevas intervenciones del humedal que fueron constatadas durante la fiscalización de fecha 04 de marzo de 2024, las que dan cuenta de nuevas disposiciones de residuos asimilables a domiciliarios y residuos de la construcción, así como el acopio de vehículos chocados:

41° Los antecedentes expuestos permiten concluir que se ha persistido en la disposición de residuos en el vertedero, pese a la medida ordenada de detención de funcionamiento, que consideraba la prohibición de ingreso de residuos de cualquier tipo al vertedero, autorizada previamente por el Ilustre Tercer Tribunal Ambiental.

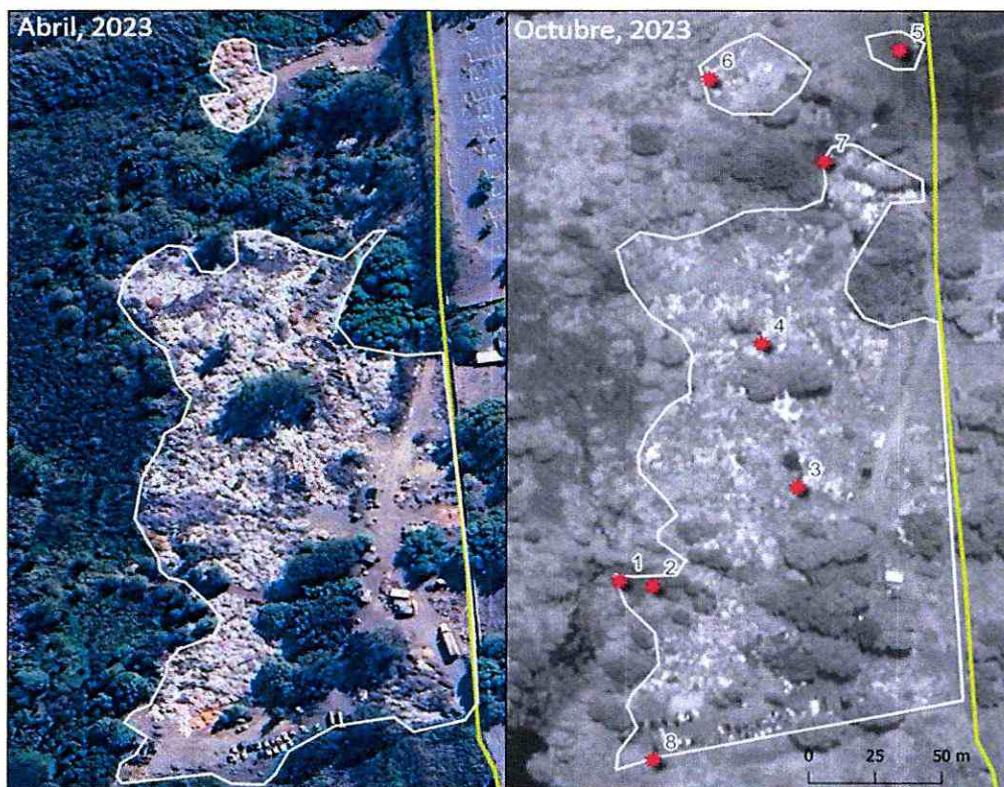
Figura N°6: Incremento de la superficie del vertedero

56° En este sentido, para estimar la superficie intervenida posterior a la formulación de cargos, se utilizaron las imágenes del sensor EROS B, con fecha de captura 23 de octubre 2023¹⁶. A partir de ello, se realizó una delimitación de las áreas intervenidas, en la que se combinó la información obtenida en terreno por parte de los fiscalizadores y las características de reflectancia provenientes del vertedero, lo que permite identificar el aumento del vertedero, como da cuenta la figura 6 a continuación.

57° En consecuencia, para el mes de abril del año 2023, se estimó una superficie de intervención de 2,47 ha, a diferencia del mes de octubre del mismo año, donde se obtuvo una superficie de 2,97 hectáreas intervenidas dentro del Humedal. Es decir, se produjo un incremento de 0,216 hectáreas en un rango de 6 meses, lo que representa un 20% de incremento con respecto a la situación inicial.

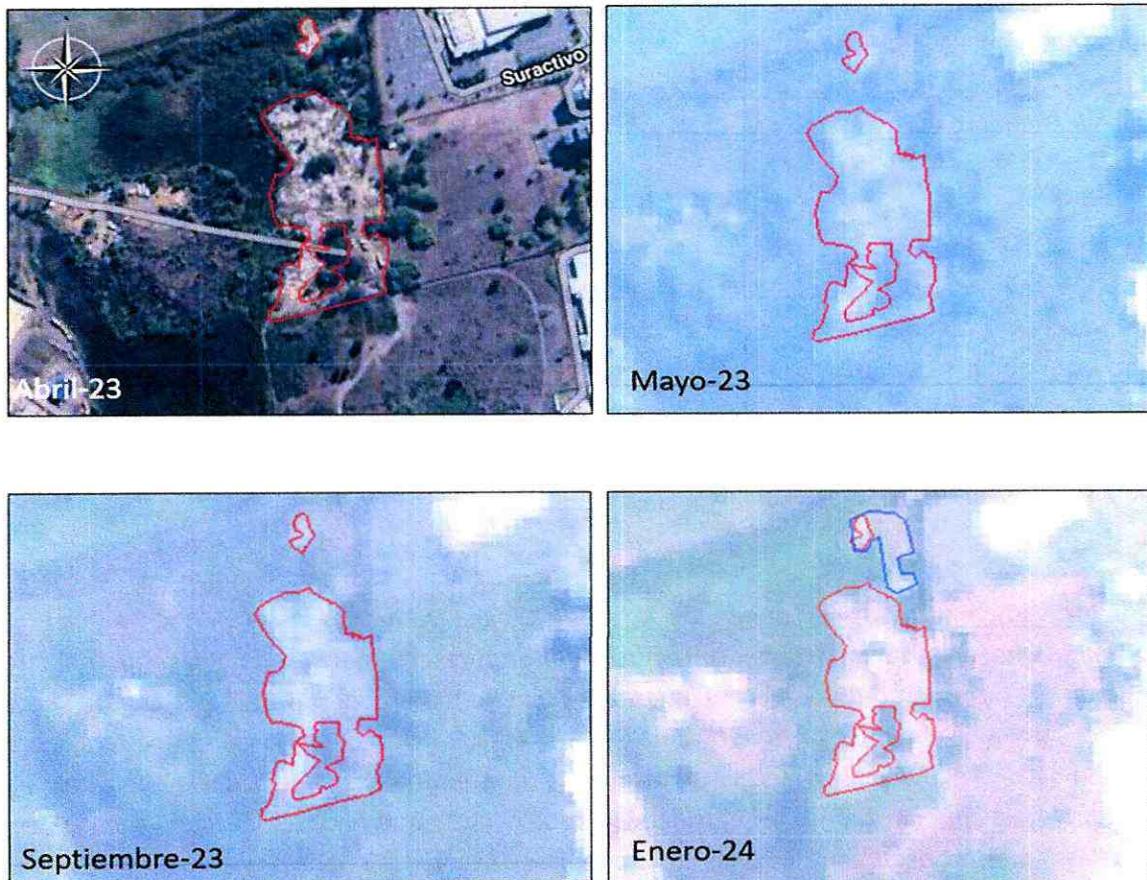
Figura N°7: Composición RGB para Humedal Vasco Da Gama

58° Luego, en consideración a que las imágenes satelitales de alta resolución y de acceso público presentan limitaciones en cuanto a su resolución temporal, ya que se capturan en intervalos de tiempo prolongados, no se pudo cuantificar el incremento de superficie del vertedero hasta la actualidad. No obstante, fue posible efectuar un análisis cualitativo, para lo cual se utilizó una composición RGB¹⁷ de las bandas del satélite óptico Sentinel 2 para el periodo comprendido entre abril de 2023 y enero de 2024; la distribución espacial del vertedero en abril 2023, se representa a través de polígonos en rojo, para contrastar los cambios hasta la actualidad.

59° De esta forma, las imágenes satelitales permitieron identificar un incremento de la superficie del vertedero en el periodo analizado, particularmente, en la zona norte del vertedero, que se representa a través del polígono azul, que da cuenta del incremento de aproximadamente 3 veces su tamaño desde abril 2023 hasta enero 2024. Por otro lado, el cambio en la coloración de las imágenes de tonos verdosos a terrosos sugiere una pérdida de vegetación en ambos polígonos, lo que podría ser reflejo del aumento en la intensidad de las intervenciones en el Humedal. Cabe señalar que lo observado en las imágenes satelitales, reflejan ciertas coincidencias con los puntos observados en la visita a terreno de enero de 2024 (puntos 5, 6 y 7 detallados en la figura 4 de la presente resolución).

60° Este análisis revela que la mayor superficie intervenida del Humedal, da cuenta no sólo de la persistencia de la intervención, sino también de una intensificación en la inminencia del daño que el vertedero genera en el ecosistema circundante, vertedero que se encuentra en una hipótesis de elusión al SEIA, y, por ende, al margen de un análisis de impacto sobre dicho ecosistema y de medidas que lo mitiguen.

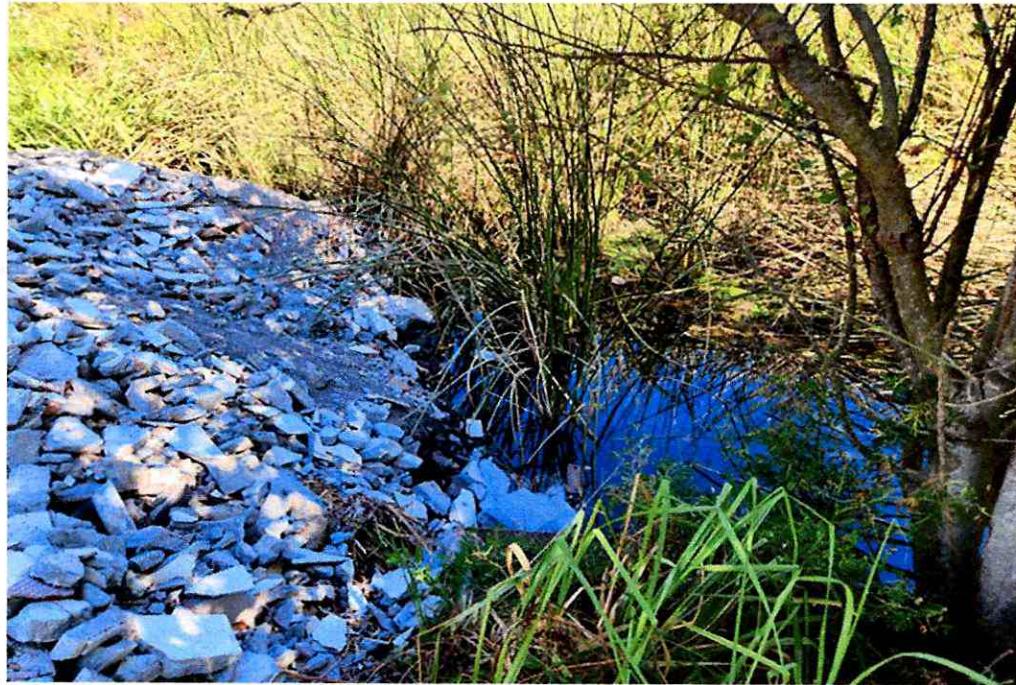
Imagen 2: Residuos en contacto con aguas del Humedal

62° Cabe destacar que una de las nuevas áreas de acopio constatada durante la inspección ambiental de fecha 04 de marzo de 2024, se encuentra al comienzo de la zona inundada del Humedal, lo que estaría significando contacto entre los residuos y las aguas pertenecientes al mismo, lo que se muestra en la siguiente imagen:

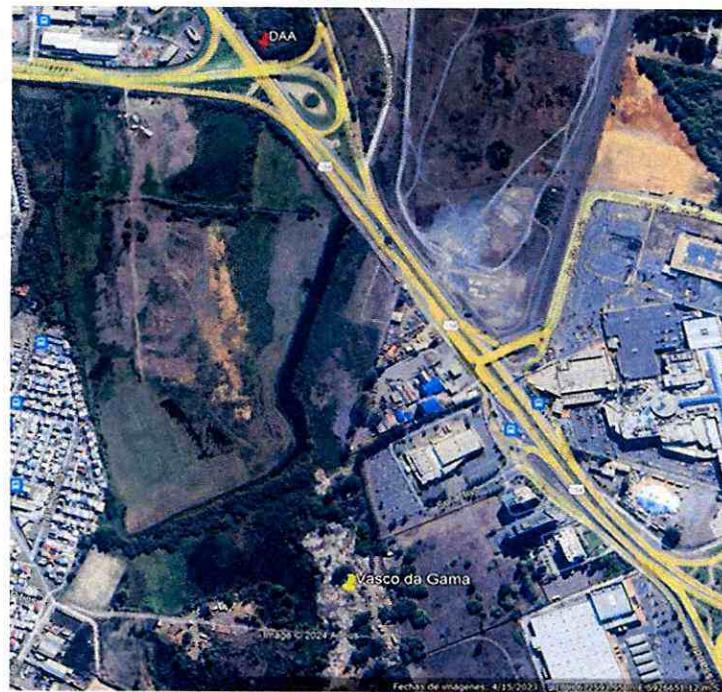
Figura 8: Ubicación de los derechos de aprovechamiento de agua constituidos en aguas superficiales

63° Este hecho conlleva especial atención, dado que a través del Oficio Ord. N° 262, de 28 de febrero de 2024, la DGA informó a esta SMA, que existiría un derecho de aprovechamiento de aguas consuntivo, constituido en aguas superficiales, cuyo punto de captación se emplazaría próximo a la zona del vertedero. Lo anterior se puede apreciar en la siguiente figura, con el punto rojo denominado "DAA" y el punto amarillo que constituye el área del vertedero:

64° Por tanto, debido a que el proyecto ejecutado carece de autorizaciones a través de las cuales se hubiesen caracterizado los residuos que son dispuestos en el vertedero, no se tiene certeza del nivel de intervención que se podría estar ocasionando en las aguas, este contacto.
