**ORDENA MEDIDA PROVISIONAL PRE-
PROCEDIMENTAL QUE INDICA A INMOBILIARIA
ROSSAN LTDA EN RELACIÓN A LA UNIDAD
FISCALIZABLE “INMOBILIARIA ROSSAN LTDA –
HUMEDAL VALLE VOLCANES”**

RESOLUCIÓN EXENTA N° 1026

Santiago, 28 de junio de 2024

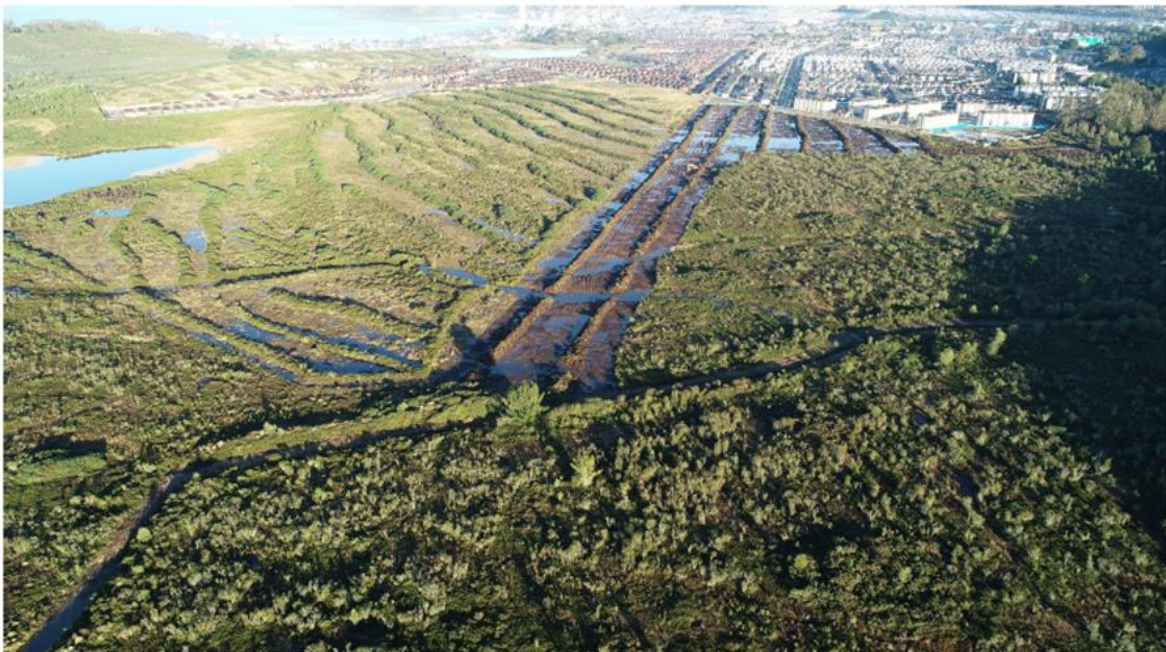
Imagen N°1: imagen aérea de fecha 24/06/2024 en que se observa área de apertura de franjas, despeje de vegetación y escarpe del Humedal

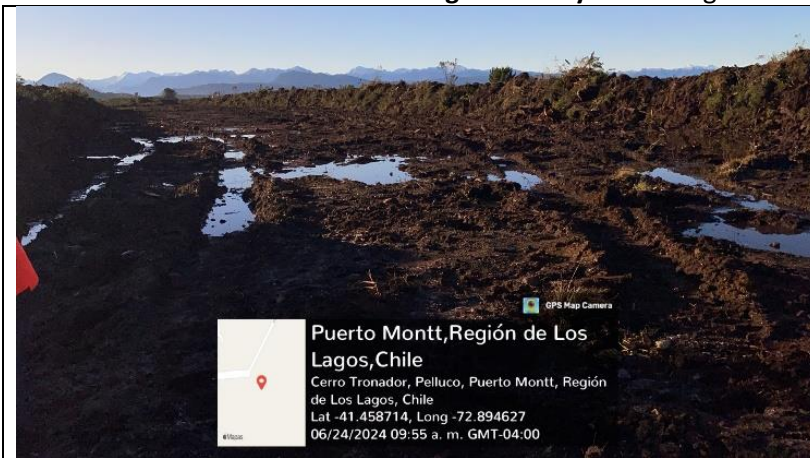
Imagen N°2: Una de las franjas despejadas al interior del Humedal, con un ancho aprox. de 20 m por 500 m de largo

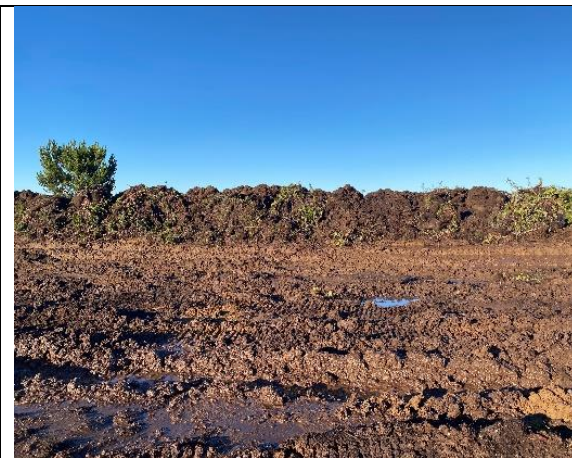
Imagen N°3: Se observa acumulación de vegetación que se despejó del Humedal

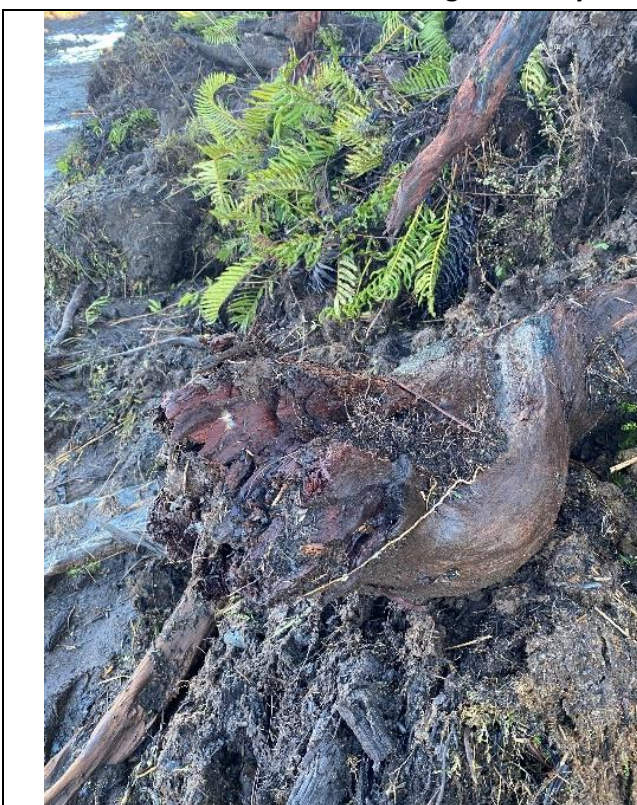
Imagen N°4: Se observa tocones de alerce extraídos desde el suelo.

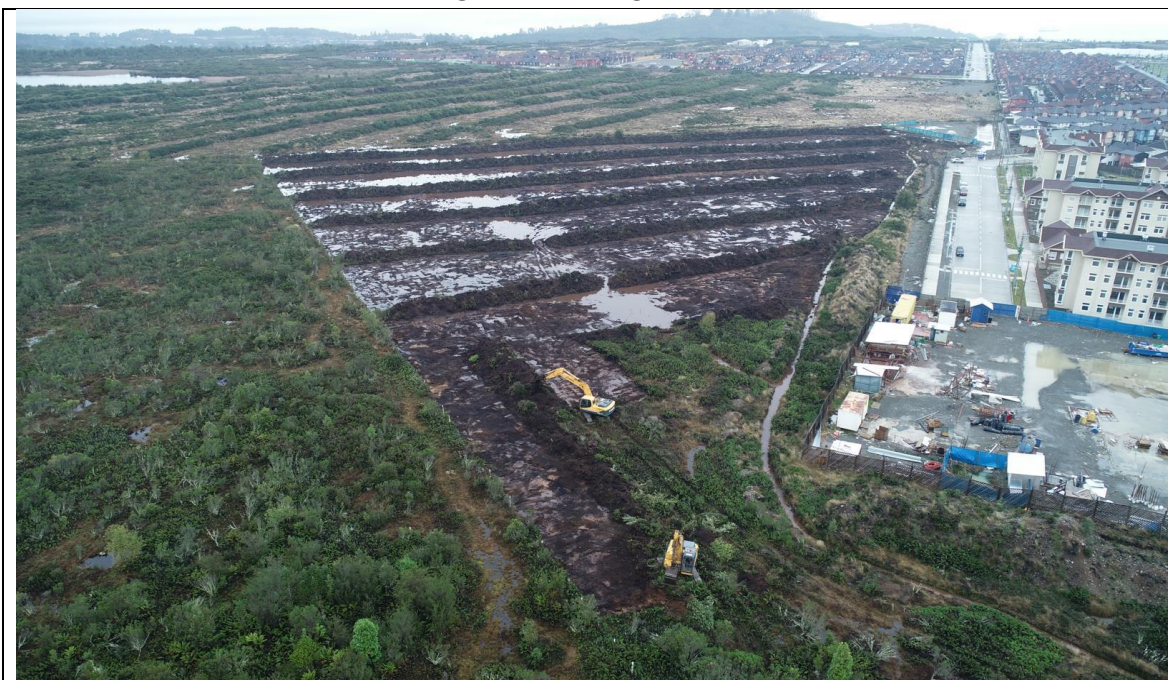
Imagen N°10: fotografía aérea

31° Cabe destacar, como se muestra en las imágenes capturadas en la actividad de inspección de 24 de junio de 2024, que el proyecto **ya ha generado una alteración física de los componentes bióticos, las interacciones y los flujos ecosistémicos sobre parte del Humedal, lo cual se identifica a través de una pérdida directa de la superficie vegetal, del suelo existente en el lugar, así como de los flujos superficiales de agua, siendo la siguiente imagen ejemplificadora.**

Intervención en Humedal Valle Volcanes, al día 18 de junio de 2024

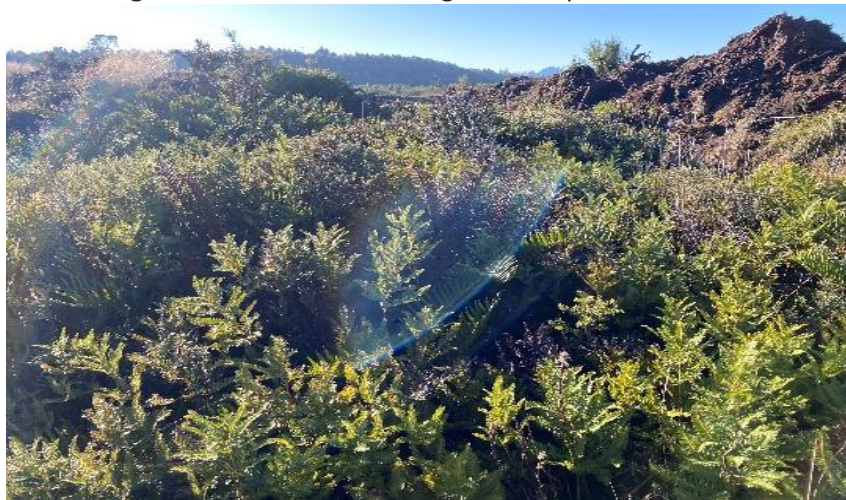
33° En este contexto, la siguiente imagen da cuenta de la vegetación presente en el sector de la intervención y que permiten reconocerlo con características propias de un humedal.

Imagen N°11: Presencia de vegetación típica del humedal.
