**ORDENA MEDIDAS URGENTES Y TRANSITORIAS QUE  
INDICA A MINERA TRES VALLES EN CONTINUIDAD DE  
ACTIVIDADES ECONÓMICAS SPA, EN RELACIÓN AL  
PROYECTO MINERO TRES VALLES**

**RESOLUCIÓN EXENTA N° 1212**

**SANTIAGO, 24 de julio de 2024**

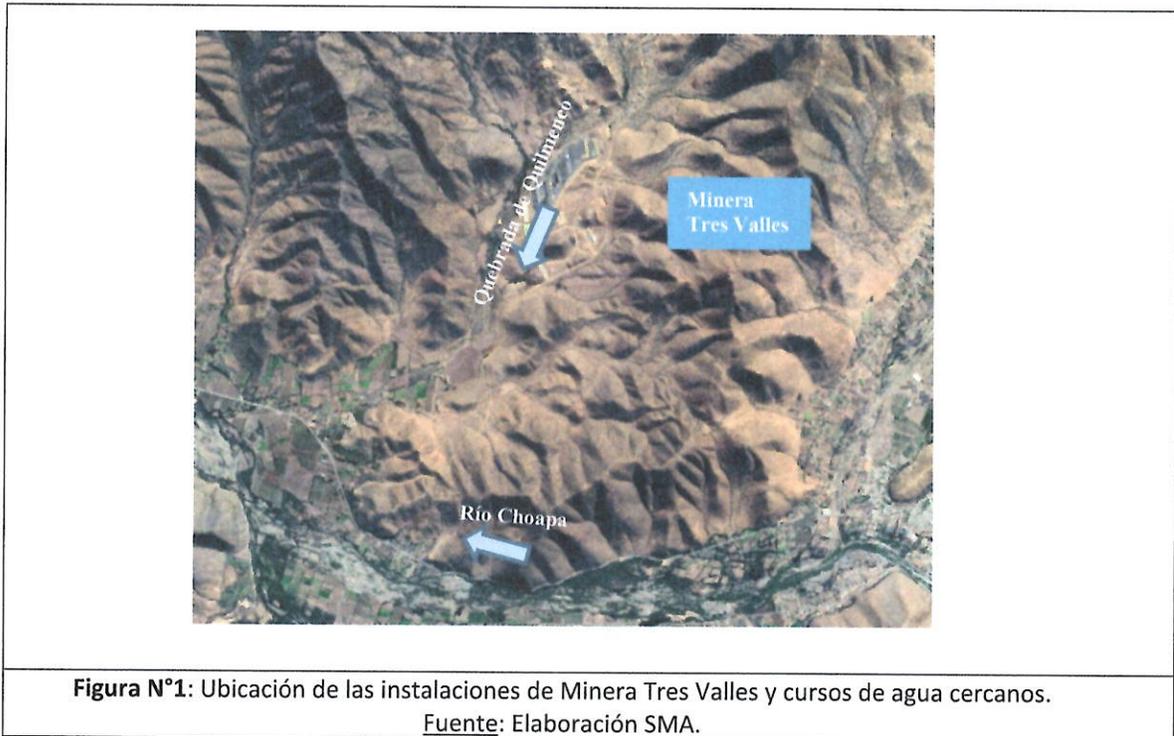
7° A destacar, la faena se encuentra adyacente a la quebrada Quilmenco, la que confluye al río Choapa, aproximadamente 5 kilómetros aguas abajo.

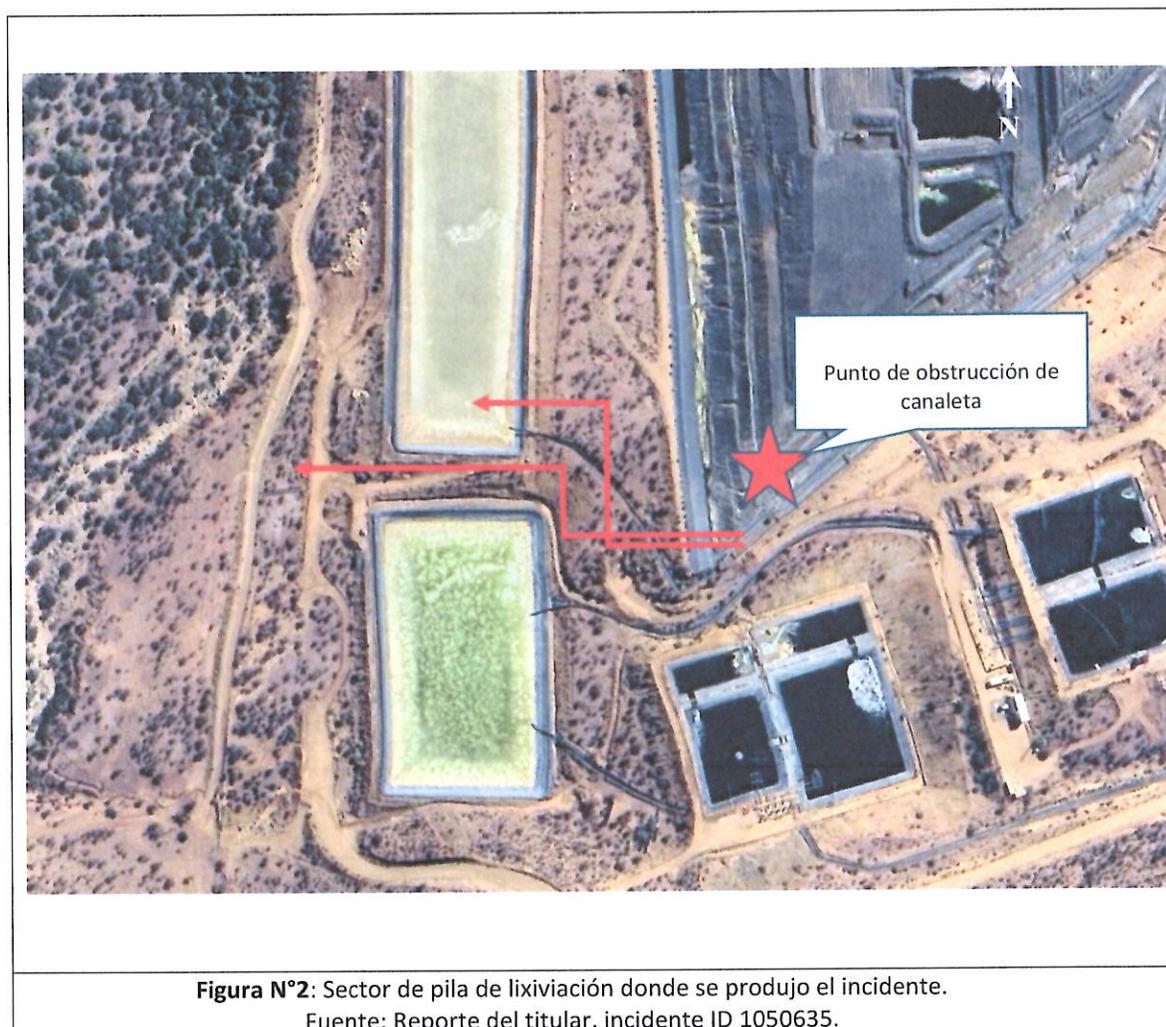
9° Agrega el titular en su reporte, que una parte importante de la solución fue conducida hacia la piscina de emergencia ubicada aguas abajo de las pilas, pero que otra parte escurrió por una canaleta de aguas lluvias hacia la quebrada de Quilimenco.

10° De igual manera informa que, al momento de efectuar el reporte, la contingencia habría sido contenida tras una hora de detectado el derrame inicial. De la misma manera, estarían iniciadas también las labores de limpieza del suelo, y de monitoreo de calidad de aguas abajo del sector de las pilas de lixiviación.

11° Indica que, como planes de acción futura, se trazan medidas de remediación y limpieza por dos vías, con maquinaria y manual, ambas orientadas al retiro de material que estuvo en contacto con la solución lixiviada, para su adecuada disposición. Finalmente, el titular señala que el plazo estimado para esta labor es de 2 meses.

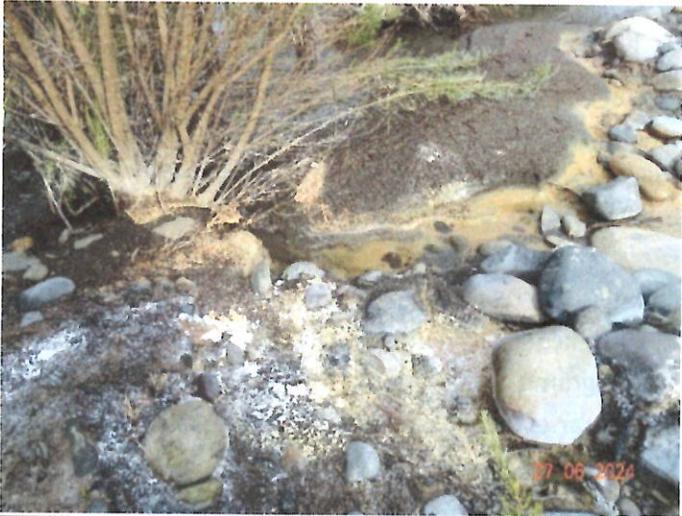
Figura N°3.	Fecha: 27 de junio del 2024
<b>Descripción del medio de prueba:</b> Indicios de sustancia de lixiviación en punto de unión entre quebrada Quilmenco y río Choapa.

1. Continuar con la ejecución de actividades de limpieza del suelo y los cursos de agua afectados por el incidente en los términos que señaló la Resolución Exenta N° 1013, de 2024. La actividad deberá considerar el área circundante al proyecto, como también la quebrada de Quilmenco y el río Choapa, riberas y cauces incluidos.

Para determinar la efectividad de esta limpieza, deberá compararse el volumen de solución lixiviada que sea recuperada con el volumen que se extendió aguas abajo de los sistemas de contención del titular.
