**ORDENA MEDIDAS URGENTES Y TRANSITORIAS A  
ANTOFAGASTA RAILWAY COMPANY PLC (FCAB) EN  
RELACIÓN AL PROYECTO “HABILITACIÓN DE  
SUELOS DE PATIOS FERROVIARIOS”**

**RESOLUCIÓN EXENTA N° 20**

**SANTIAGO, 09 de enero de 2025**

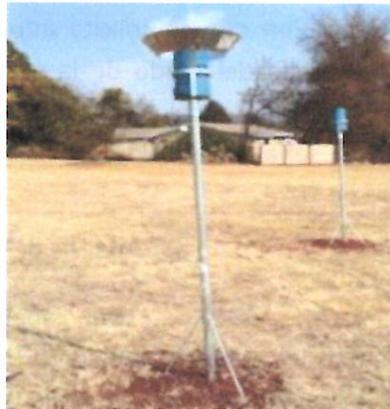
**Imagen 1:** Colector de MPS conforme al estándar ASTM D1739-98

8° Cabe señalar, que “De acuerdo con la metodología descrita por el *Standard Test Method for Collection and Measurement of Dustfall (Settleable Particulate Matter), ASTM D1739-98 (2017)*, **las estaciones de monitoreo consistirán en recipientes cilíndricos de igual tamaño, con un diámetro de 15 cm, sellados en laboratorio y abiertos al momento de su instalación. Estos serán colocados sobre soportes de tal manera que el tope del área de colección se encuentre a no menos de 2 m de altura, y además cada uno de ellos contará con una protección contra el viento<sup>4</sup>**” (énfasis agregado).

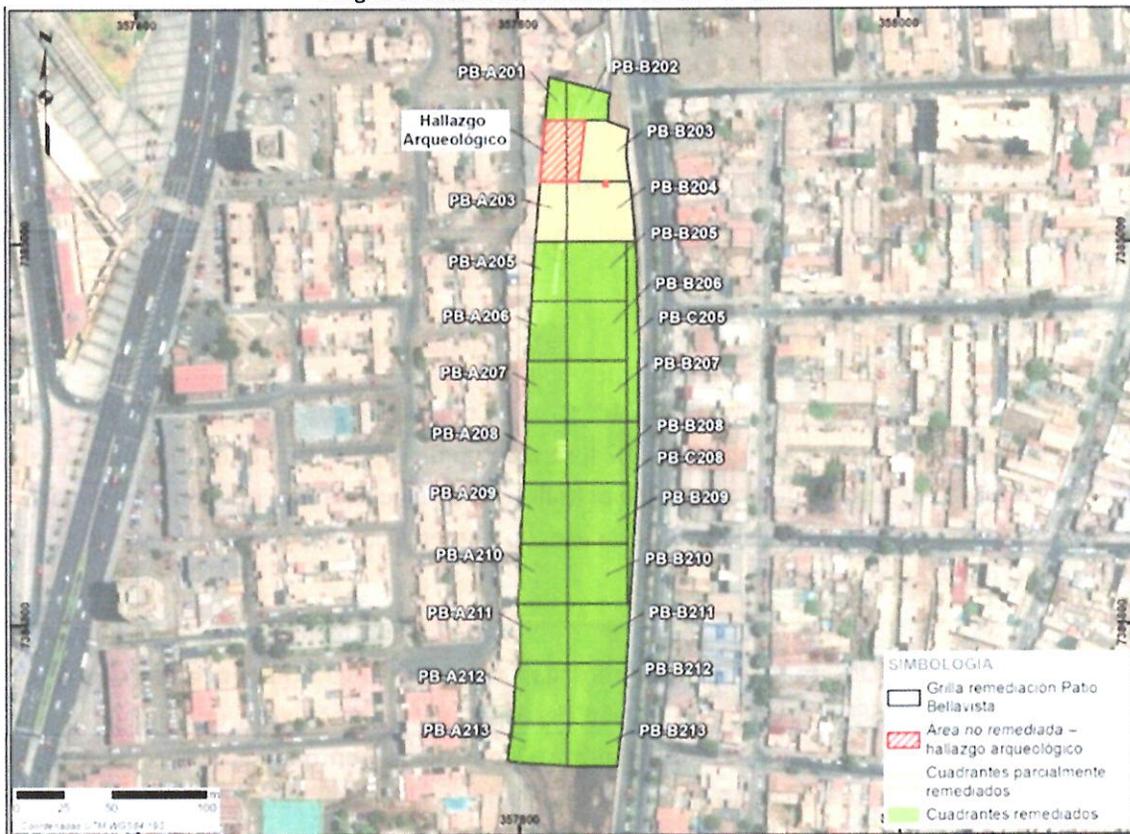
Imagen 2: Cuadrantes del sector de Patio Bellavista.

- (i) Respecto a las actividades de remediación, la empresa contratista Flesan S.A. es la encargada de realizar las actividades de excavación de los suelos del sector “Patio Bellavista” (actualmente en operación), el cual se compone de 26 cuadrantes de excavación, conforme a la siguiente imagen:

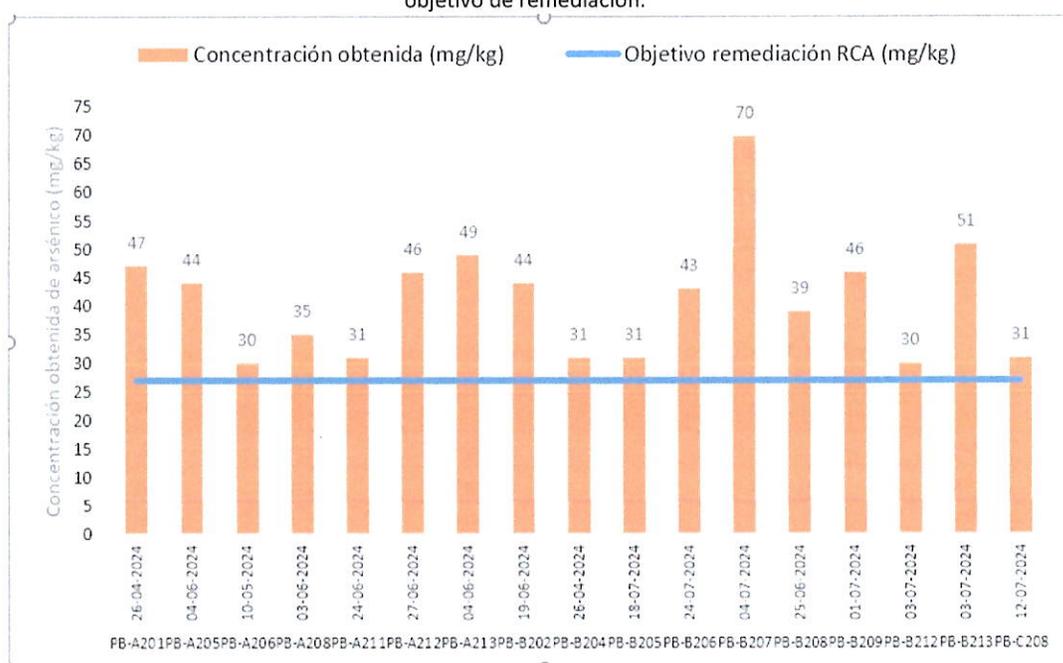
**Gráfico 1:** Concentración de arsénico (mg/kg) en la fecha de última excavación de los cuadrantes que superan el objetivo de remediación.

- (v) De acuerdo a los resultados del equipo XRF presentado por el titular, se identificaron que, de los 26 cuadrantes que componen el sector “Patio Bellavista”, **17 cuadrantes** presentaron -a la fecha de su última excavación- una **superación en la concentración comprometida de arsénico (equivalente a 27,3 mg/kg)**; y, por otro lado, **2 cuadrantes** presentaron además de arsénico, una **superación de la concentración comprometida de plomo (equivalente a 400 mg/kg)**. Estos últimos corresponden al **cuadrante PB-B207**, con una concentración de 502 mg/kg al día 04 de julio de 2024 y al **cuadrante PB-B208**, con una concentración de 405 mg/kg al día 25 de junio de 2024. Cabe señalar, además, que **tres cuadrantes se encuentran parcialmente remediados, los que corresponden a PB-B203, PB-A203 y PB-B204**. Las superaciones de las concentraciones de arsénico se presentan en el siguiente gráfico:

- (i) A partir de los resultados obtenidos por el equipo de fluorescencia de rayos X (XRF), fue posible verificar que **hay una superación en las concentraciones objetivo comprometidas ambientalmente en la RCA N°0237/2021, de los elementos químicos de interés en el suelo, principalmente arsénico y plomo**, por lo que las actividades de remediación de los cuadrantes del sector “Patio Bellavista” no se deben considerar terminadas, no obstante que el titular declare haber concluido con su remediación para todo el patio, salvo tres cuadrantes.

23° En este sentido, **de acuerdo a los resultados del equipo XRF, de los 26 cuadrantes que conforman el “Patio Bellavista”, 17 presentan arsénico en el suelo por sobre lo establecido por la RCA N°0237/2021, y 2 de ellos superan las concentraciones objetivo para plomo.** A pesar de ello, **el titular considera que la remediación del suelo habría terminado** para todo el patio, **salvo por 3 cuadrantes**, los que estarían aun siendo objeto de acciones de remediación.

a) Reiniciar la excavación de los cuadrantes que componen el sector “Patio Bellavista” que no cumplen con los SSCL, en capas de 0,3 m repitiendo el procedimiento de excavación y verificación, hasta que se compruebe el cumplimiento de los SSCL, conforme lo establecido en el considerando 4.3.2, de la RCA N°0237/2021.

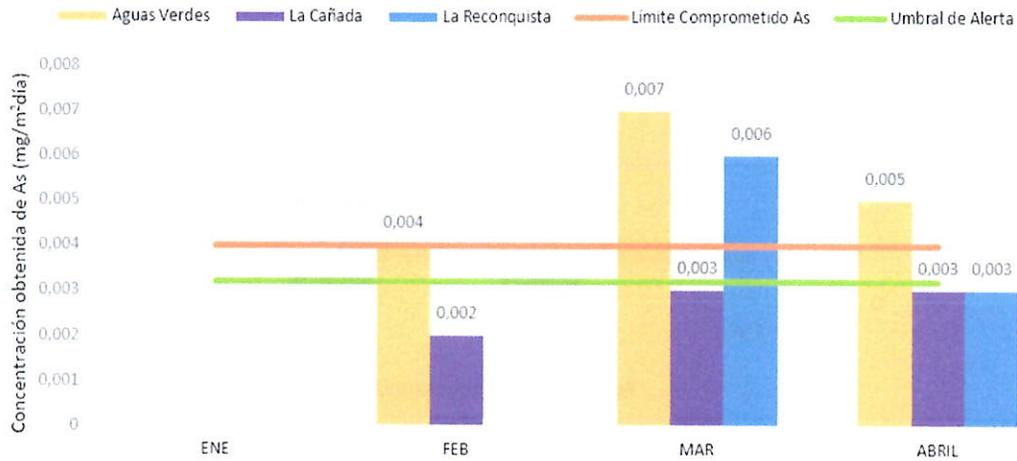
**Gráfico 2:** Resultados de las concentraciones de arsénico en las Estaciones de Monitoreo “Aguas Verdes”, “La Cañada” y “La Reconquista” durante el período de enero a abril de 2024 para fase de operación.

(viii) Respecto a lo señalado en las tablas precedentes, en el Gráfico N°2 se pueden visualizar, en mayor detalle, los resultados de las concentraciones de arsénico obtenidas por las estaciones de monitoreo “Aguas Verdes” y “La Reconquista”, mientras que en el Gráfico N°3, se muestran los resultados de las concentraciones de arsénico para la estación de monitoreo “Zenteno”, dado que en esta última los valores durante la fase de operación del sector “Patio Bellavista”, superaron hasta en un 100% el valor de referencia normativa comprometido en su RCA (Imagen 4).

- (ii) El titular **no presentó medios de verificación que acrediten la ejecución de las acciones preventivas implementadas dada la superación de los umbrales de alerta** en el sector “Patio Bellavista”, establecidos para los elementos químicos de interés constituyentes de la fracción soluble y filtrable del MPS, como el arsénico y plomo, y que fueron detectados por la Red de Monitoreo de MPS. Dichas acciones consisten en: (i) humectación de los frentes de trabajo previo a la excavación de los suelos; (ii) uso de maquinaria de menor envergadura tipo bobcat o similar para las actividades de excavación; y, (iii) la reducción de las actividades o del ritmo de excavación de los suelos o en los frentes de trabajo.

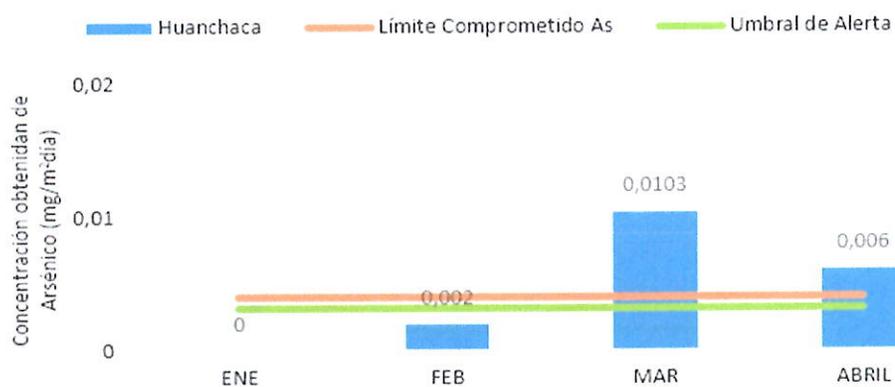
**Gráfico 4:** Resultados obtenidos de la concentración de arsénico para la Estación de Monitoreo “Huanchaca”

(ix) Por otra parte, en relación a la estación de monitoreo “Huanchaca” es posible señalar, que el titular realizó modificaciones en la ubicación geográfica de toda la Red de Monitoreo de MPS, donde principalmente la estación de monitoreo “Huanchaca” pasó de estar ubicada en los alrededores del sector “Patio Antofagasta”, a ubicarse en un punto intermedio del sector “Patio Bellavista”. No obstante dicha modificación, se constataron incrementos en las concentraciones de los elementos químicos de interés, tanto para arsénico, como para plomo, los cuales, durante los meses de marzo y abril de 2024, presentaron una superación en relación al valor de comparación de la normativa comprometida para ambos elementos químicos respecto el sector “Patio Bellavista”, los que se pueden visualizar en los siguientes gráficos:
