**ORDENA MEDIDAS URGENTES Y TRANSITORIAS QUE
INDICA A CORPORACIÓN NACIONAL DEL COBRE EN
RELACIÓN AL PROYECTO “EXPANSIÓN RADOMIRO
TOMIC”**

RESOLUCIÓN EXENTA N° 944

4º El proyecto “Expansión Radomiro Tomic”¹ fue calificado ambientalmente favorable mediante la Resolución Exenta N°006, de fecha 23 de enero de 1998 (en adelante, “RCA”), de la Comisión Regional del Medio Ambiente de la Región de Antofagasta.

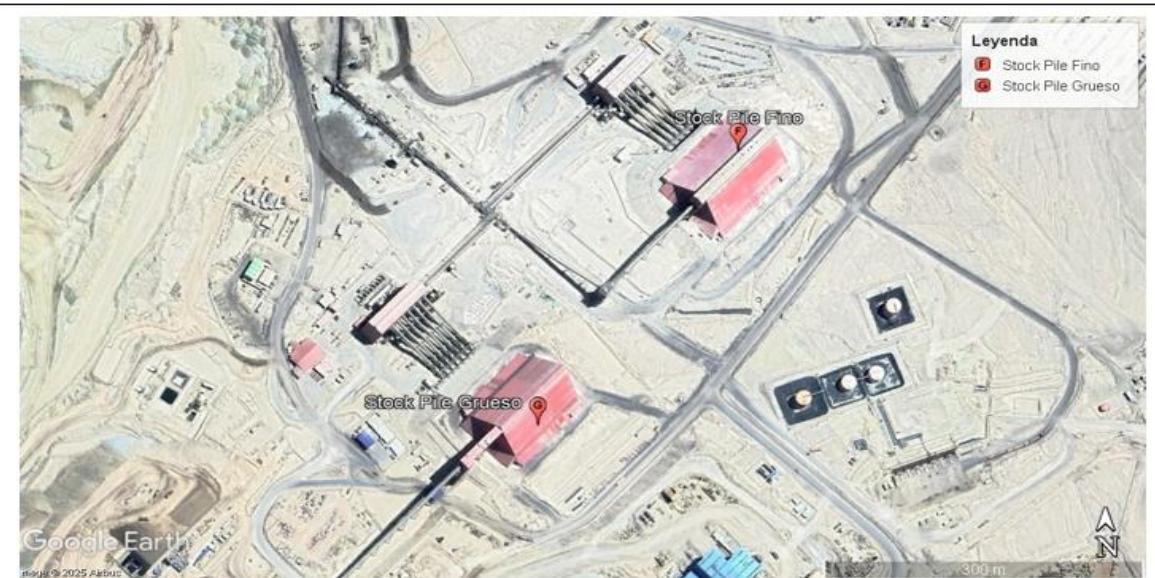
Imagen N°1: puntos de interés en las inspecciones ambientales

Coordenadas UTM Datum WGS 84 Huso 19S

Stock Fino	Este: 513.008 m	Norte: 7.544.255
Stock Grueso	Este: 512.810 m	Norte: 7.543.957

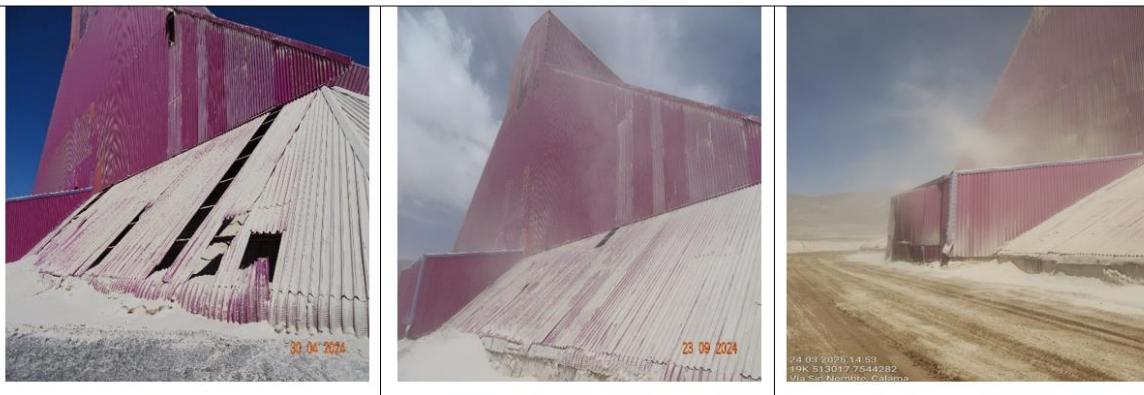
Imagen N°2: Stock Pile Fino

vii. Daños estructurales en las calaminas por los costados del Stock Pile, y sectores con calaminas faltantes, constatando mineral saliendo por las aberturas del galpón.

viii. Una sección descubierta, sin calaminas, con mineral saliendo del Stock Pile, en su costado suroeste.

(vii) **Material fino saliendo de secciones reparadas con goma tipo caucho, en el costado noroeste**, además de material acumulado en la parte inferior, sin contención, lo que fue observado en inspección anterior.

(viii) **Material fino saliendo de aberturas presentes en la parte inferior, así como también desde compuertas con bisagras en la parte inferior**, las cuales se encontraban semiabiertas y con material liberado al exterior del Stock Pile, al igual que lo constatado en la inspección de fecha 23 de septiembre de 2024.

Descripción: Fotografía izquierda corresponde a la sección noreste constatado en Inspección Ambiental del 30-04-2024.
Fotografía centro corresponde a la sección noreste constatado en Inspección Ambiental del 23-09-2024.
Fotografía derecha corresponde a la sección noreste constatado en Inspección Ambiental del 24-03-2025.

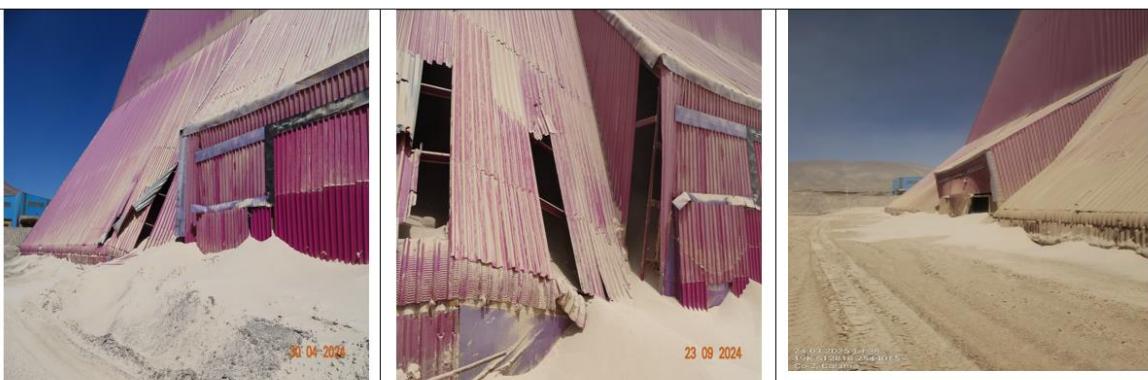
Imagen N°3: Stock Pile Grueso

iv. Respecto al **Stock Pile de material grueso**, se constató que, en sus costados noroeste y suroeste, presentaba secciones descubiertas en la parte superior y aberturas en la parte inferior, por donde sale material.

v. En el costado noreste presentaba secciones descubiertas en la parte inferior y aberturas por donde sale material.

(ii) Respecto al **Stock Pile de material grueso**, se constata en su costado sureste, secciones sin su cobertura original, reemplazada de forma provisoria con láminas de goma tipo caucho.

(iii) **El costado noreste presenta una sección descubierta en la parte inferior del portón, desde donde se observó escape de material**, siendo una nueva abertura a las ya constatadas en inspección de fecha 25 septiembre 2024.

Descripción: Fotografía izquierda corresponde a la sección noreste constatado en Inspección Ambiental del 30-04-2024.
Fotografía centro corresponde a la sección noreste constatado en Inspección Ambiental del 23-09-2024.
Fotografía derecha corresponde a la sección noreste constatado en Inspección Ambiental del 24-03-2025.

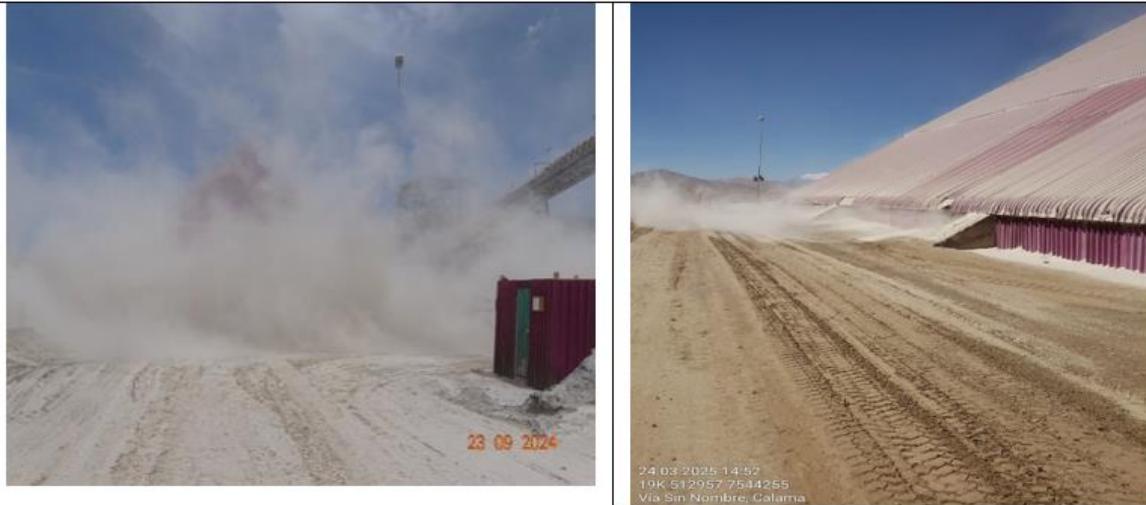
Imagen N°4: caminos aledaños a los Stock Pile

Acumulación de polvo mineral, proveniente de Stock Pile fino, en perímetro de Stock, y resuspendido por acción del viento y tránsito de vehículos en caminos aledaños.

-Fotografía izquierda, inspección Ambiental del 23 de septiembre 2024.

-Fotografía derecha, inspección Ambiental de 24 de marzo 2025

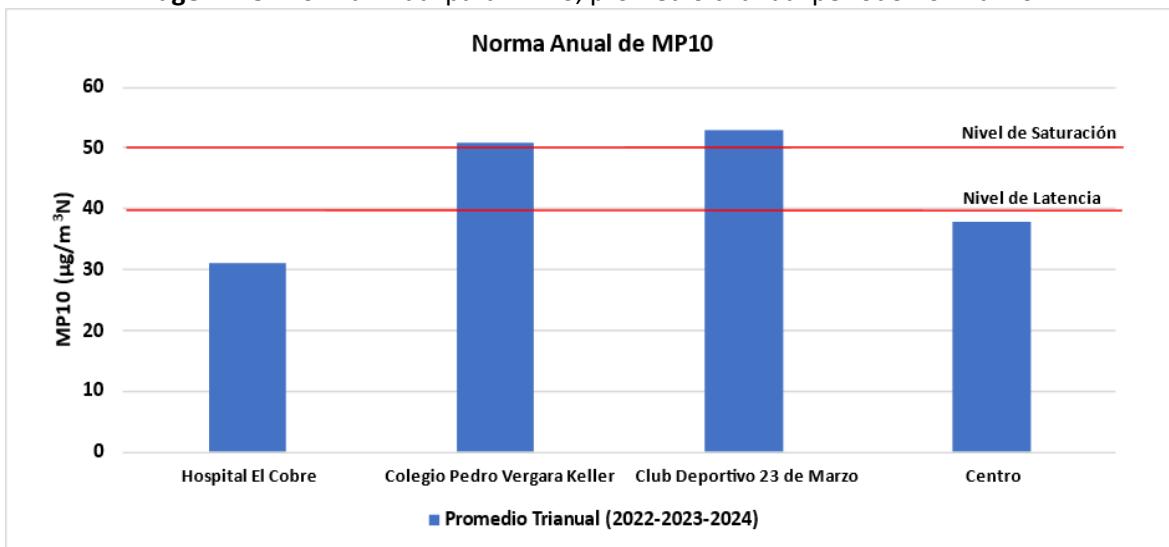
Imagen N°5: Norma Anual para MP10, promedio trianual período 2022 al 2024

33° En atención a lo expuesto y de acuerdo con la evaluación de la norma anual de MP10, realizada por la Superintendencia⁹, se ha constatado que las concentraciones de este contaminante en las estaciones de calidad del aire “Colegio Pedro Vergara Keller”¹⁰ y “Club Deportivo 23 de Marzo”¹¹, durante el trienio 2022-2024, sobrepasan el valor de la norma anual, correspondiente a 50 mg/m³N, tal como se aprecia en el siguiente gráfico. Por lo tanto, cualquier aumento de las emisiones de material particulado por sobre la situación basal significa un riesgo para la salud de las personas de la ciudad de Calama.
