MAT: Presenta informe de medida solicitada en marco del proceso D-019-2018

CE143-01-IN-V03

Preparado por ATM SpA

MONITOREO BIOTA ACUÁTICA RÍO CACHAPOAL

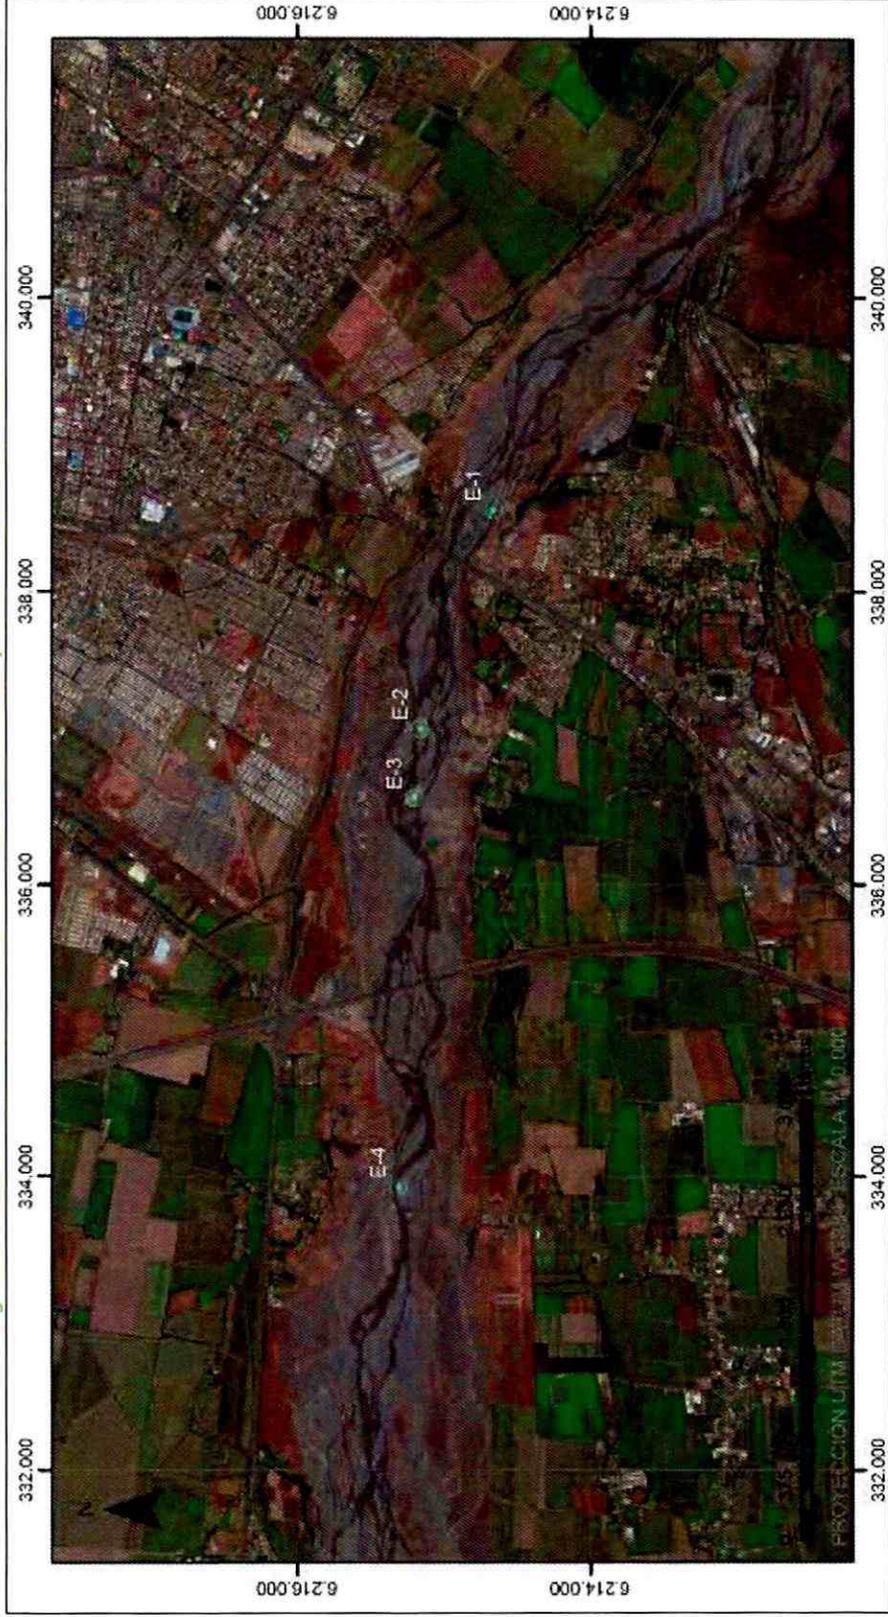
Figura 2-1: Estaciones de monitoreo de fauna íctica en río Cachapoal establecidos en 2012.

De acuerdo con lo anterior el presente monitoreo busca establecer las condiciones actuales de la fauna íctica del río Cachapoal dentro del área de influencia del proyecto, para esto se seleccionaron 4 estaciones dentro de la zona de influencia del proyecto (Figura 2-1) y que fueron las establecidas durante la etapa de línea de base del proyecto "Extracción de Áridos, Áridos Cachapoal" el año 2012.

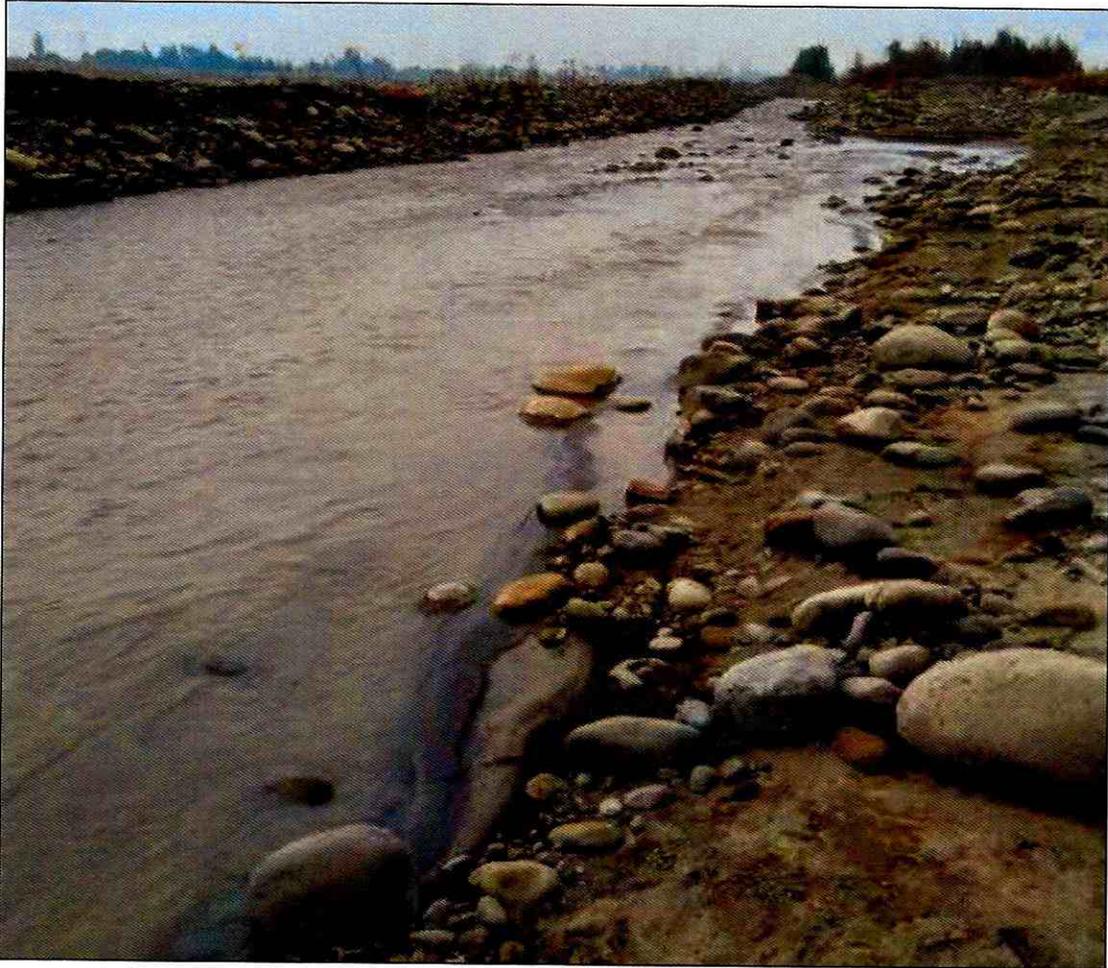
Figura 5-1: Vista general de la estación de monitoreo E1.

- Estación 1: El sector perteneciente a la estación 1 presentó un curso de agua con velocidad rápida, con un sustrato mayoritariamente de bolones y limos, con un agua café lechosa que no permitía ver el fondo. Se registró la presencia de vegetación acuática con una densidad menor al 10% en un ancho máximo de cauce que no superó los 8 metros. La profundidad máxima registrada fue de 35 cm. La vista general del punto es posible apreciarlo en la Figura 5-1. Este punto en particular corresponde a una bocatoma y canalización de regadío de la Asociación de Canalistas Canal Olivar, los cuales tienen derechos de aprovechamiento consuntivo y registran 3.775,22 acciones del río Cachapoal¹. La captación de aguas es gravitacional y consta de un pretil de material fluvial que capta completamente las aguas provenientes del río Cachapoal por la rivera sur. La Figura 5-2 muestra en color naranja el inicio de dicho canal hacia el sector de Gultro.

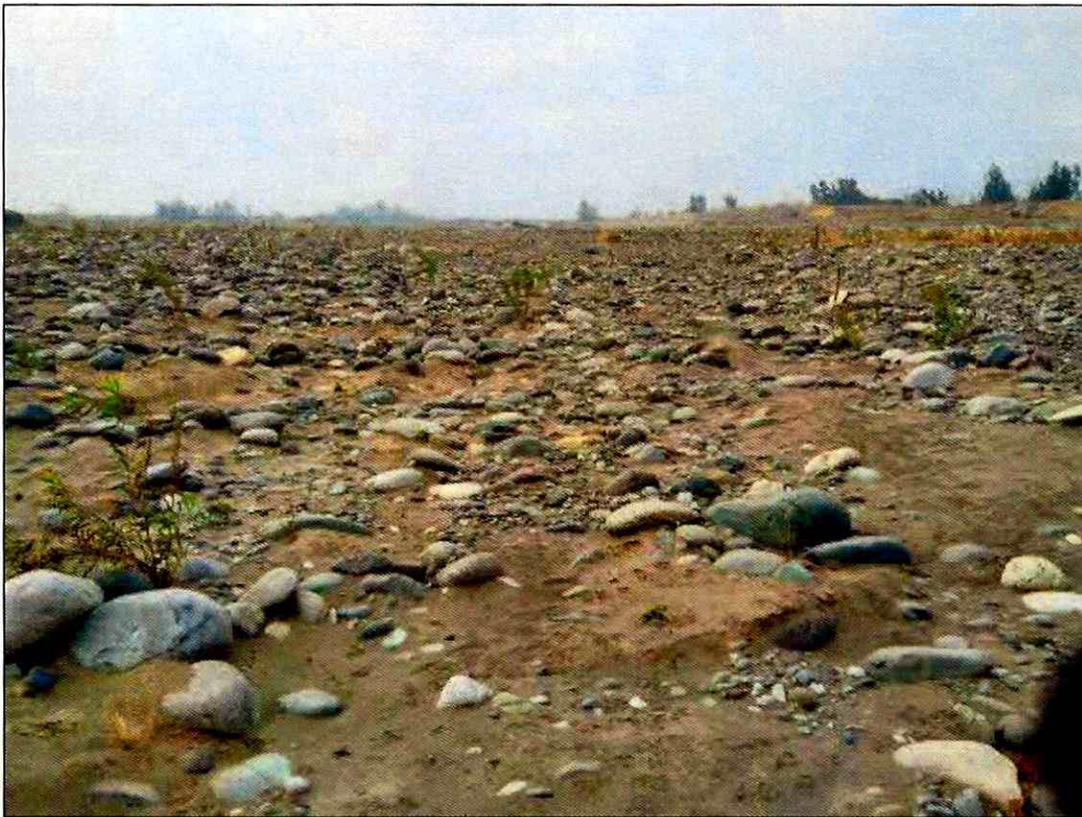
Figura 5-3: Vista general de la estación de monitoreo E2.

- Estación 2: Tal como lo muestra la Figura 5-3, la estación 2 no presenta agua superficial, pero si hay indicios del paso de ella. El lecho del río presenta principalmente rocas con presencia de cantos rodados con evidencia de un cauce recto, registro de vegetación riparia que surge producto de la sequedad superficial que evita la erosión del suelo producto del paso del agua.

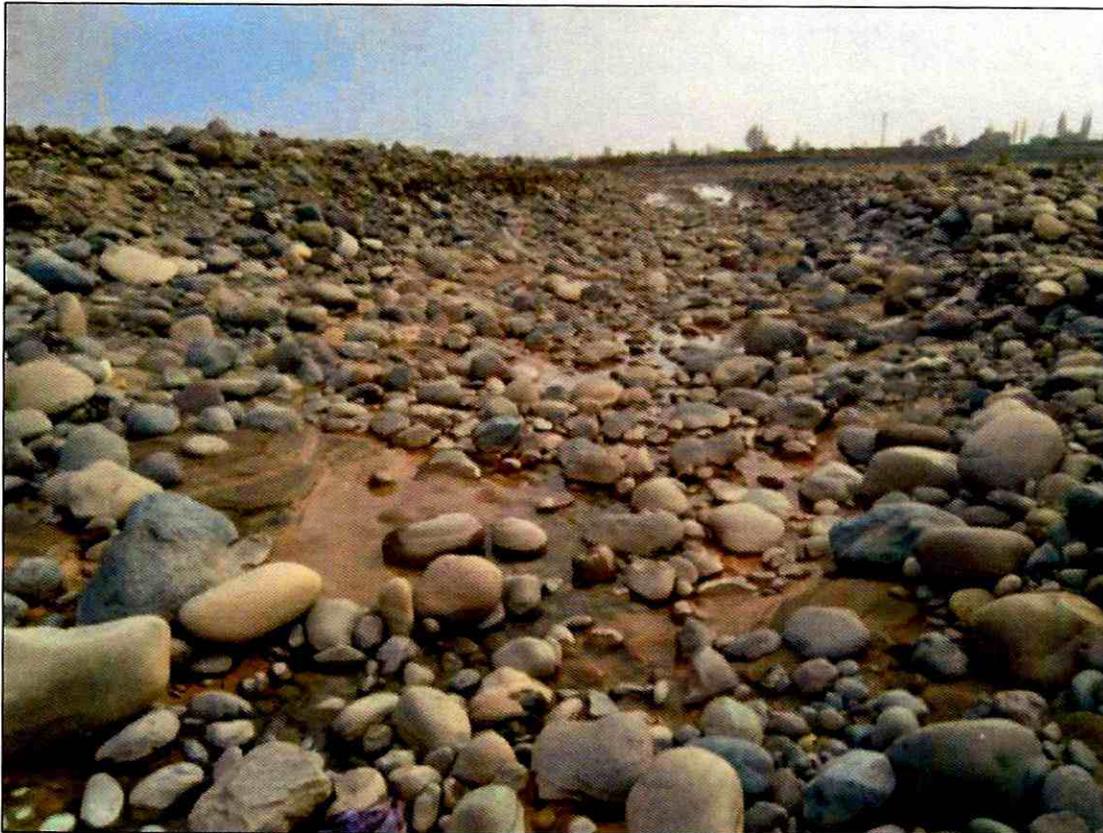
Figura 5-4: Vista general de la estación de monitoreo E3.

- Estación 3: El área monitoreada presenta un pequeño cauce de agua que no cuenta con las características necesarias para asegurar la estabilidad ecológica del río, observándose un sustrato limoso con presencia de cantos rodados lo que favorece la formación de pozones que cuentan con agua de una baja transparencia y un tipo de cauce curvado. La máxima profundidad es de 15 cm y un ancho de cauce no mayor a 3 m. En la Figura 5-4 no se evidencia la presencia de vegetación acuática.

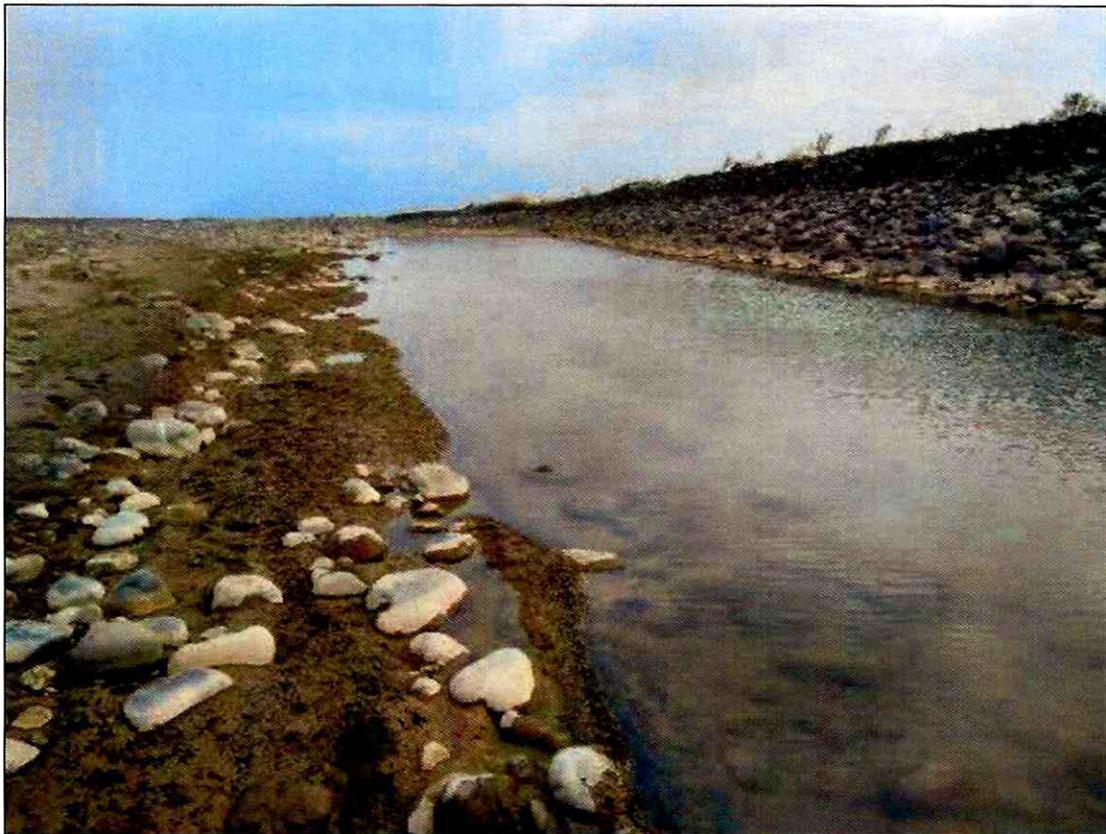
Figura 5-5: Vista general de la estación de monitoreo E4.

- Estación 4: Esta estación de monitoreo se encuentra aguas abajo y fuera del área del proyecto. Entretanto, presentó un cauce con un sustrato de tipo limoso con presencia de cantos rodados (Figura 5-5), con un fondo poco visible producto de la falta de transparencia en el cauce. Se evidencia presencia de vegetación acuática no superior al 10% de cobertura en un cauce que no supera los 7 metros de ancho con una profundidad máxima de 90 cm.

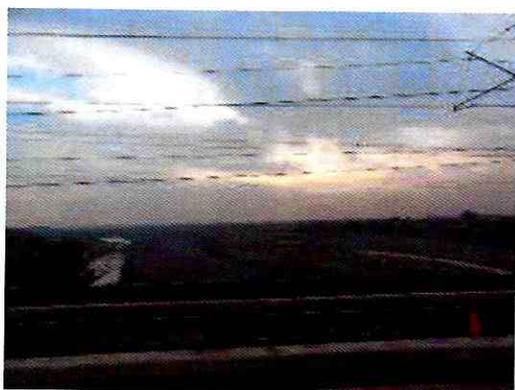
Fotografía 5: Vista del lecho del río aguas debajo de estación 1, en puente Cachapoal.

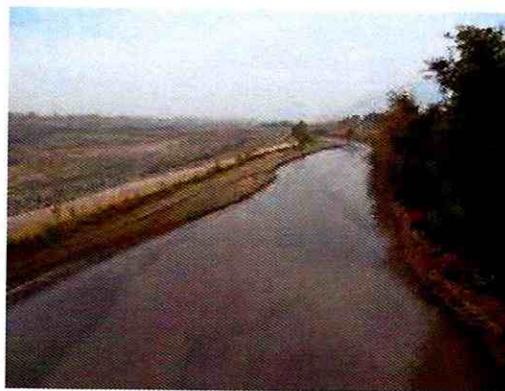
Fotografía 6: Inicio de canalización en cercanías de la estación 1

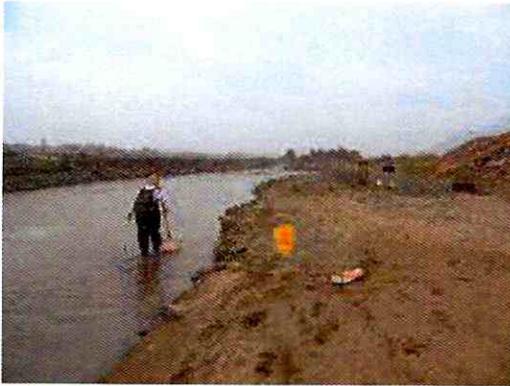
Fotografía 9: Pesca eléctrica en estación 1, canalización Canal Olivar.

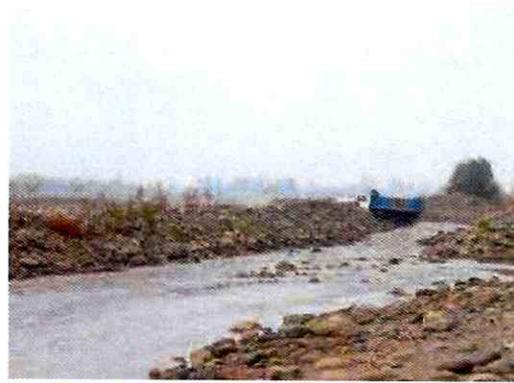
Fotografía 10: Paso de maquinaria pesada por cauce del río Cachapoal

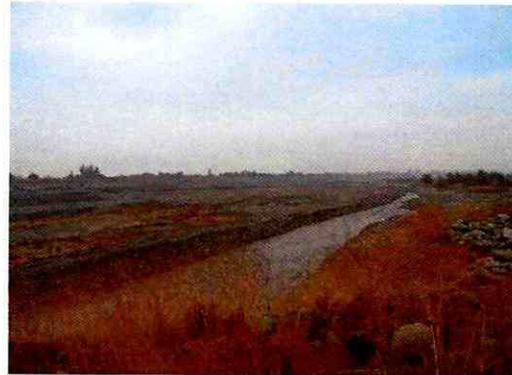
Fotografía 14. Vista panorámica aguas arriba de la canalización Canal Olivar, estación E1.

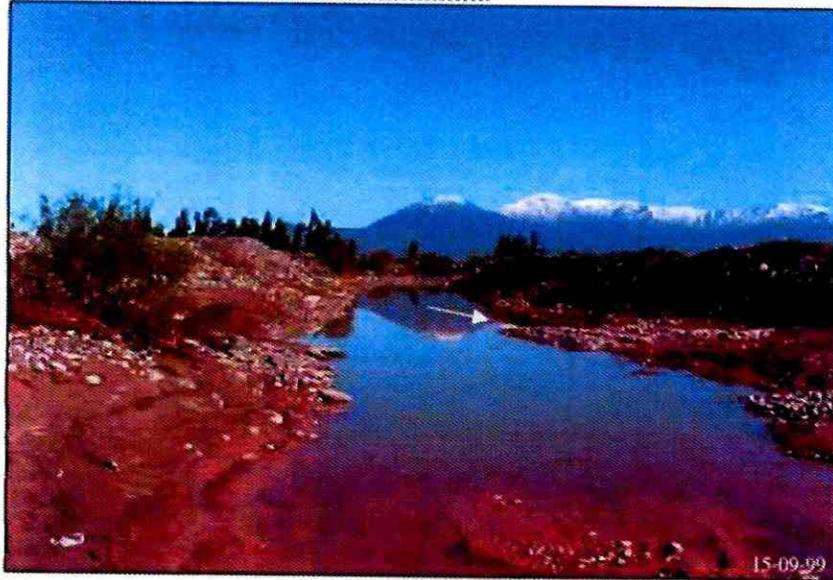
4. CAUDALES					
CAUDAL DE EXTRACCION AUTORIZADO:					
Derechos Permanentes <u>4,27</u> (Acciones) o _____ (l/s)					
Derechos Eventuales _____ (l/s)					
CAUDAL DE EXTRACCION EFECTIVO: <u>2,562</u> (l/s)					
USO DE LA OBRA:	<u>RIEGO</u>				
OBSERVACIONES:	<u>Bocatoma cerrada por temporada y por mantención del canal. Capta el 4,27% del caudal del río.</u>

FOTO : VISTA GENERAL DE LA BOCATOMA

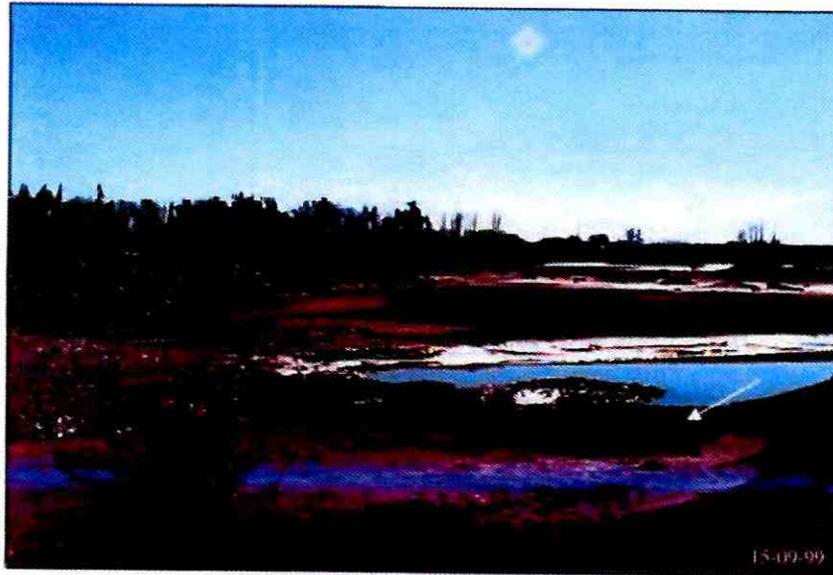
ESTADO:	<input type="checkbox"/> Bueno	<input type="checkbox"/> Regular	<input type="checkbox"/> Malo		
SECCION DE CANAL EN BOCATOMA:	<input checked="" type="checkbox"/> Sin Revestir	<input type="checkbox"/> Revestido			
FORMA:	<input type="checkbox"/> Rectangular	<input type="checkbox"/> Trapecial	Otra: <u>Irregular</u>		
DIMENSIONES:	Alto: <u>2,50</u> m	Ancho: <u>8,50</u> m

FOTO: DETALLE DE LA BOCATOMA
