EN LO PRINCIPAL: Informa estado de avance de medidas que indica. - PRIMER OTROSÍ: Acompaña documentos.- SEGUNDO OTROSÍ: Reitera Solicitud.- TERCER OTROSÍ: Personería.

PROYECTO CANAL NACIMIENTO

CARACTERIZACIÓN SUELOS

Enero 2019

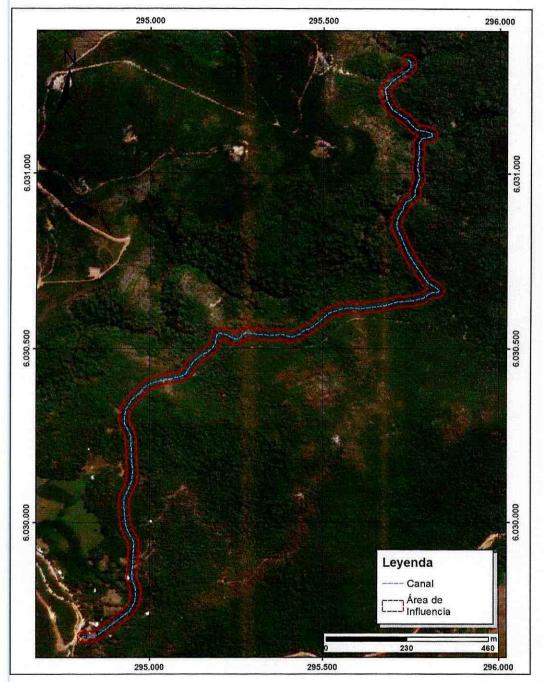
Figura 1. Área de influencia Proyecto Canal Nacimiento

Para efectos de la presente caracterización, se consideró como área de estudio la superficie definida por las obras relacionadas al Proyecto. De esta forma, el área de estudio abarca una superficie total de 8 hectáreas, correspondiente a las áreas aledañas a donde se construyeron las obras del Proyecto, considerando un trazado de 2,7 km. La distribución espacial del área de influencia se muestra en la Figura 1.

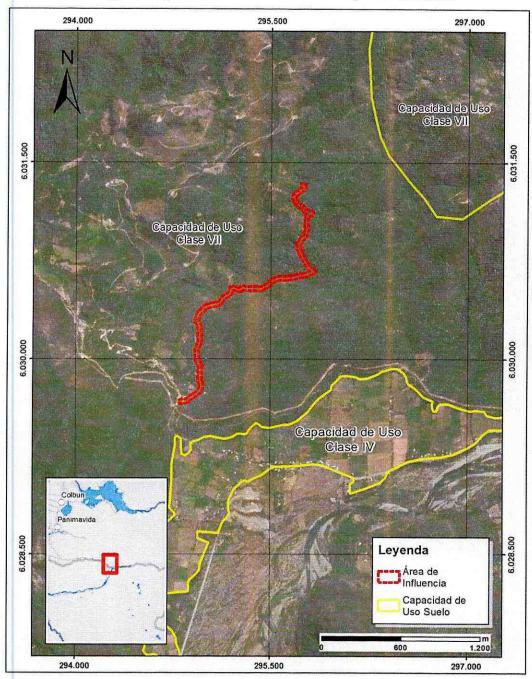
Figura 2. Capacidad Uso de Suelo área del Proyecto Nacimiento

La capacidad de uso de estos suelos es VI y VII. Los suelo clase VI corresponden a suelos inadecuados para los cultivos y su uso está limitado a pastos y forestales. Los suelos tienen limitaciones continuas que no pueden ser corregidas, tales como: pendientes pronunciadas, susceptibles a severa erosión; efectos de erosión antigua, pedregosidad excesiva, zona radicular poco profunda, excesiva humedad o anegamientos, clima severo, baja retención de humedad, alto

contenido de sales o sodio. Por su parte, los suelos clase VII son suelos con limitaciones muy severas que los hacen inadecuados para los cultivos. Su uso fundamental es pastoreo y forestal. Las restricciones de suelos son más severas que en la Clase VI por una o más de las limitaciones siguientes que no pueden corregirse: pendientes muy pronunciadas, erosión, suelo delgado, piedras, humedad, sales o sodio, clima no favorable, etc (CIREN 2014) (Figura 2).

En cuanto a su capacidad de uso, corresponden a VI y VII; Los suelo clase VI corresponden a suelos inadecuados para los cultivos y su uso está limitado a pastos y forestales. Los suelos tienen limitaciones continuas que no pueden ser corregidas, tales como: pendientes pronunciadas, susceptibles a severa erosión; efectos de erosión antigua, pedregosidad excesiva, zona radicular poco profunda, excesiva humedad o anegamientos, clima severo, baja retención de humedad, alto contenido de sales o sodio. Por su parte, los suelos clase VII son suelos con limitaciones muy severas que los hacen inadecuados para los cultivos. Su uso fundamental es pastoreo y forestal. Las restricciones de suelos son más severas que en la Clase VI por una o más de las limitaciones siguientes que no pueden corregirse: pendientes muy pronunciadas, erosión, suelo delgado, piedras, humedad, sales o sodio, clima no favorable, etc.

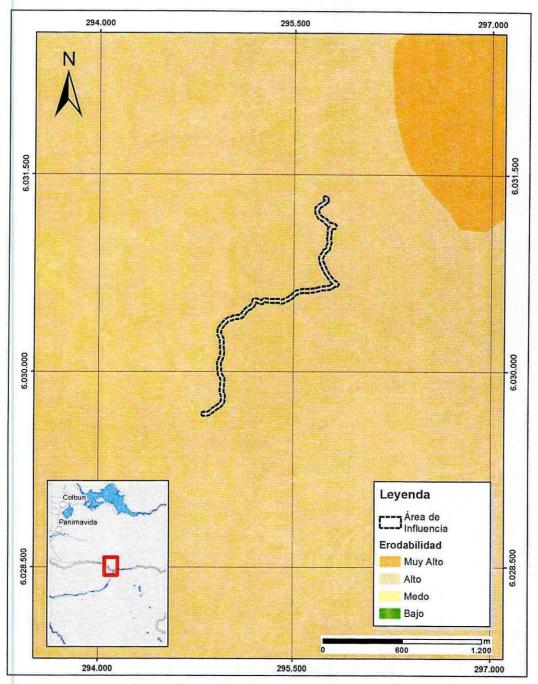
Figura 3. Erodabilidad de los suelos para el área del Proyecto

En relación a la erodabilidad de los suelos, definida como la predisposición natural de los suelos a la erosión debido a sus características intrínsecas (Honorato 2000), tales como la textura, granulometría, contenido de materia orgánica, permeabilidad, etc., el área del Proyecto presenta un rango de erodabilidad Alto, como se presenta en la Figura 3.

En relación a su erosión y erodabilidad; presentan una erosión alta, mientras que la erosividad es Muy Alto.

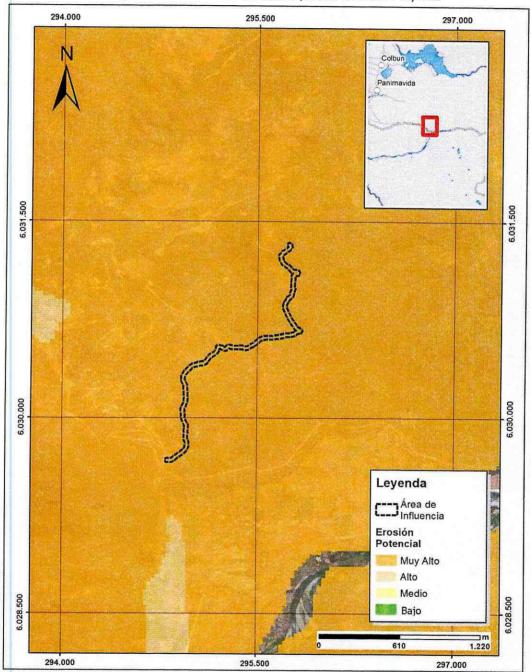
Figura 4. Erosividad de los suelos para el área del Proyecto

La erosividad, por otro lado, es un concepto similar al de erodabilidad, sin embargo, incluye variables relacionadas con la descripción del sitio, interviniendo agentes climáticos erosivos como la lluvia y el viento, la cobertura vegetal, el manejo del suelo y factores geomorfológicos como la pendiente. En este sentido, el área del Proyecto presenta un rango de erosividad Muy Alto (Figura 4).

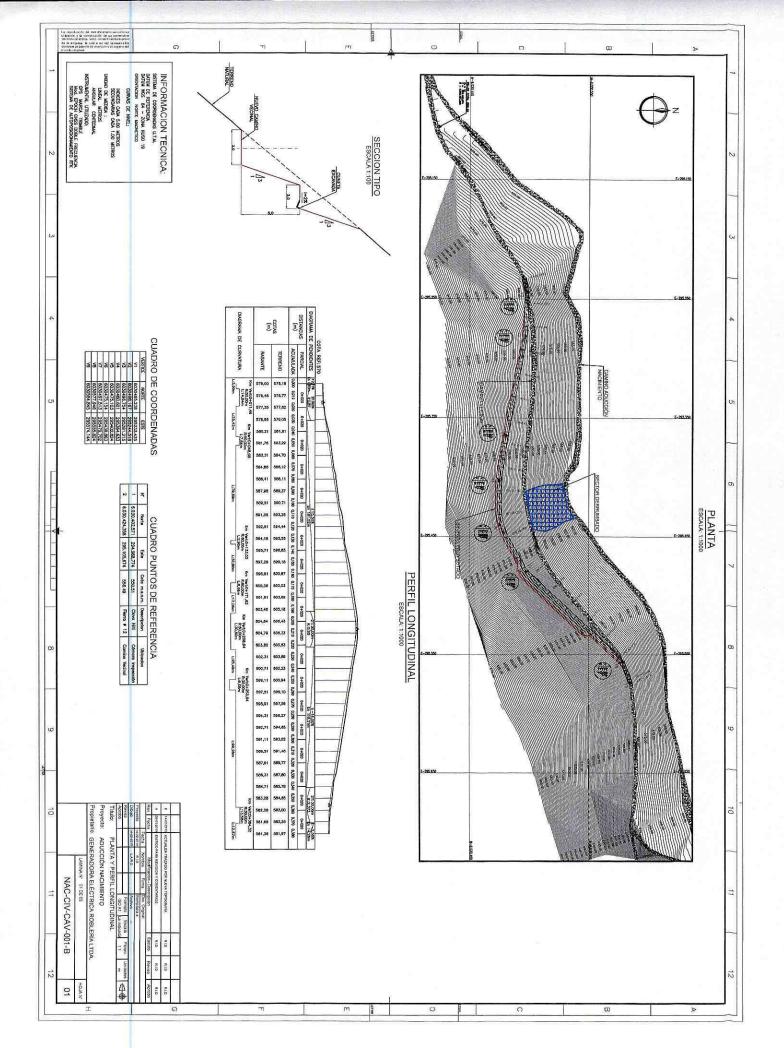
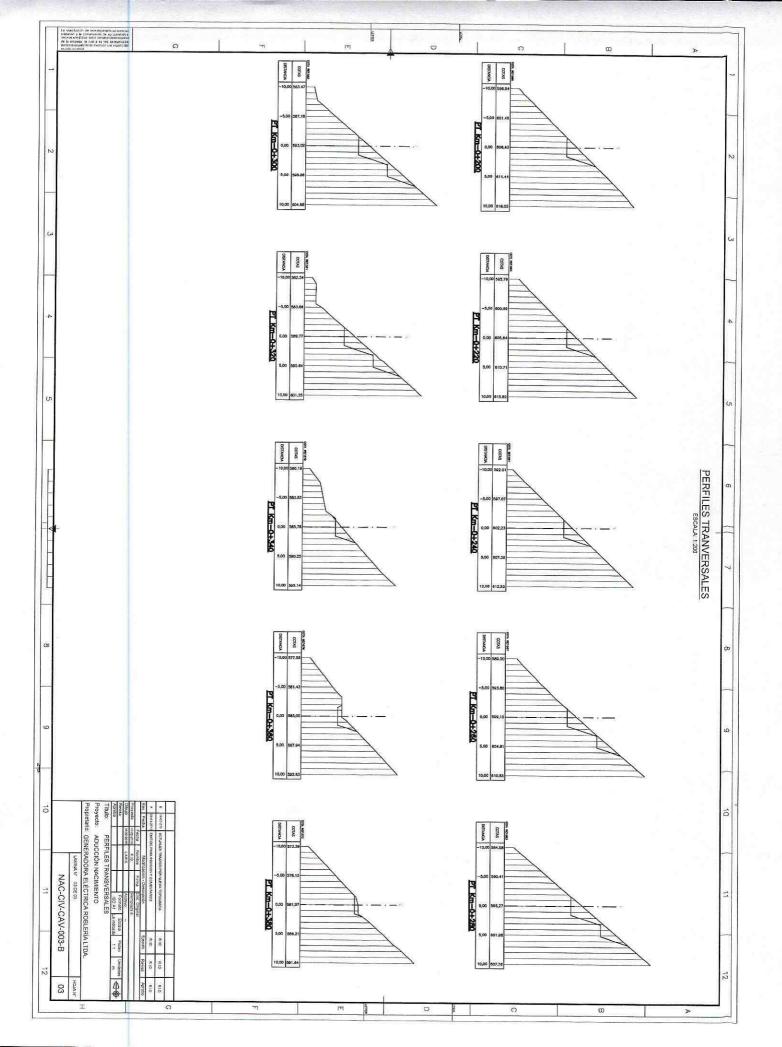
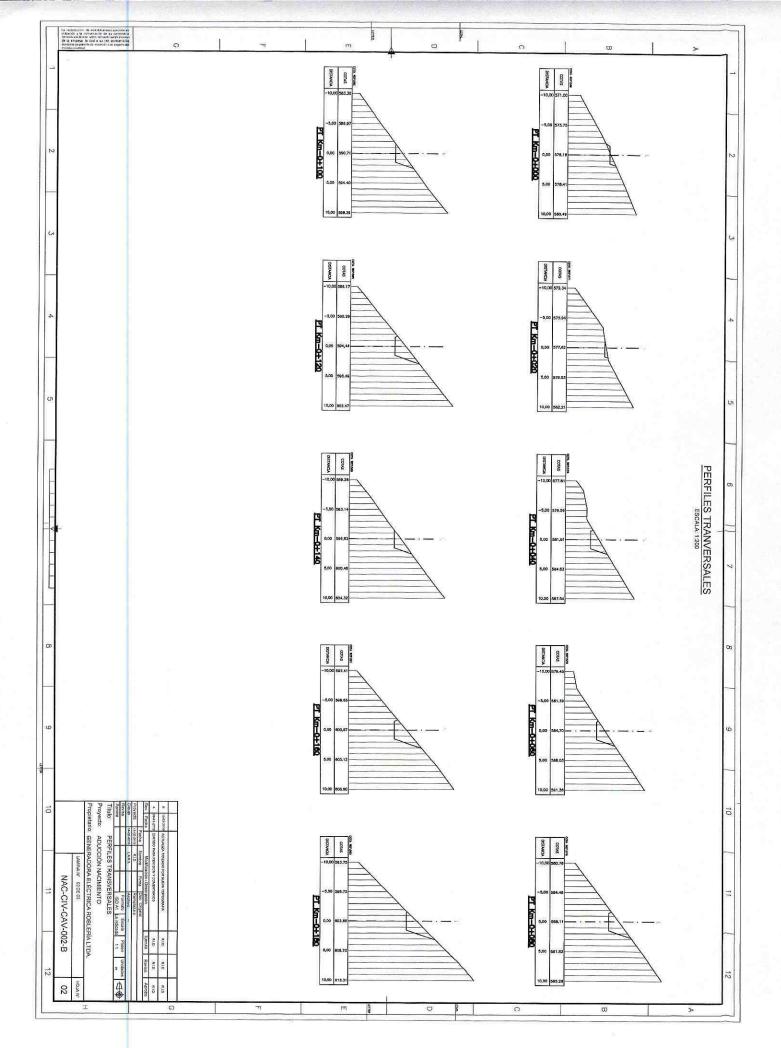
Sin perjuicio de lo anteriormente expuesto, es posible informar la ejecución de nuevas mediciones topográficas para la adecuada caracterización del terreno. En esta oportunidad, en base a mediciones geodésicas, en tanto que los antecedentes anteriores fueron elaborados en base a mediciones láser). Con esta nueva información se generaron los planos rectificados del trazado del camino vecinal, que se acompañan a esta presentación.

- 1. Informe de caracterización de suelos, preparado por Biotas SpA Servicios Ambientales.
- 2. Tres planos del camino vecinal proyectado.
- 3. Soporte (pendrive) que contiene los documentos antes singularizados, en formato digital.
