Ord. IMA.: 1270

MAT: Informa cumplimiento de medidas provisionales por parte de la I, Municipalidad de Ancud.

Ancud, 11 de agosto 2020

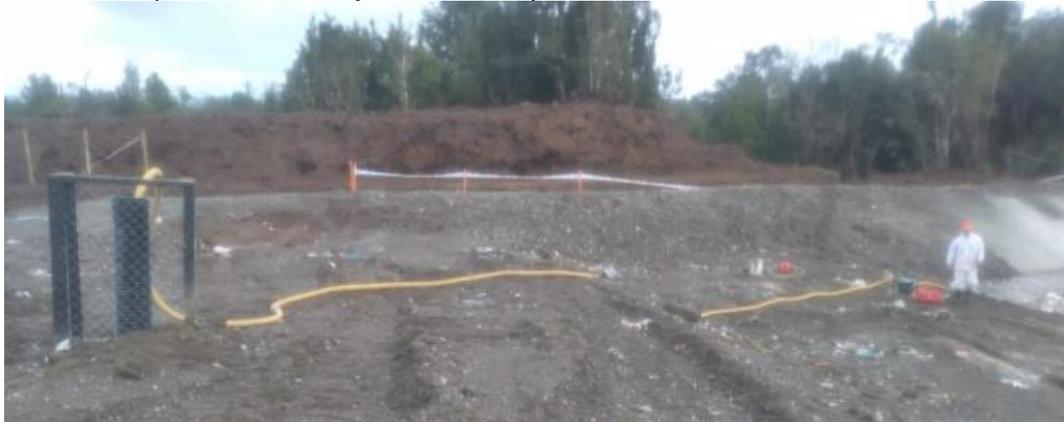
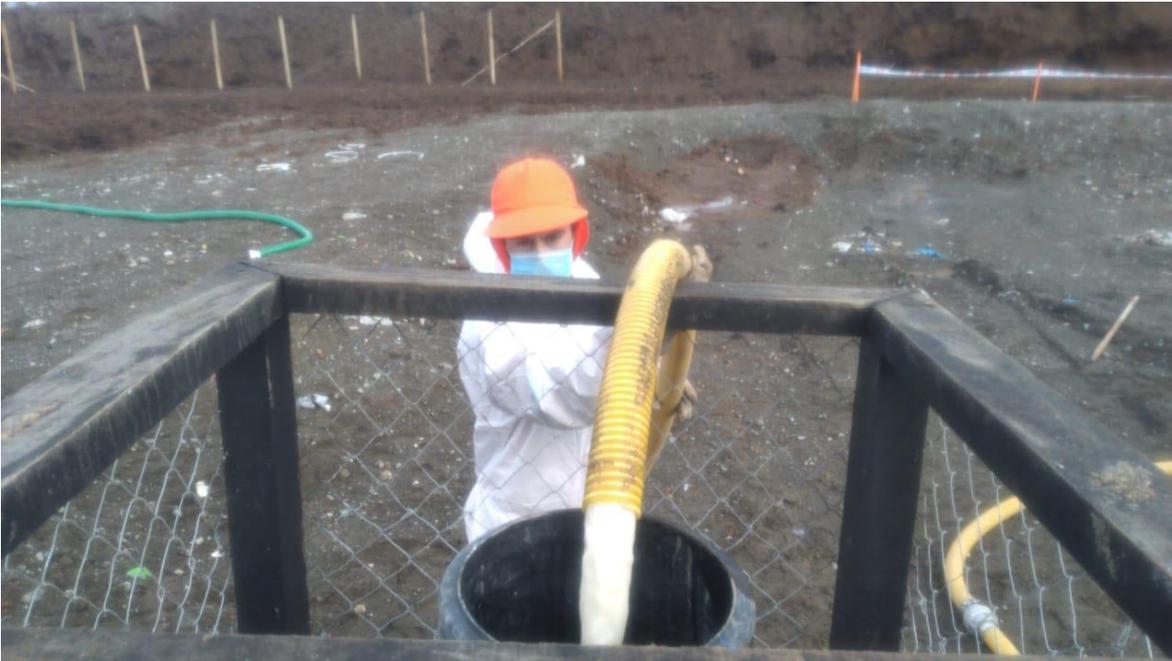
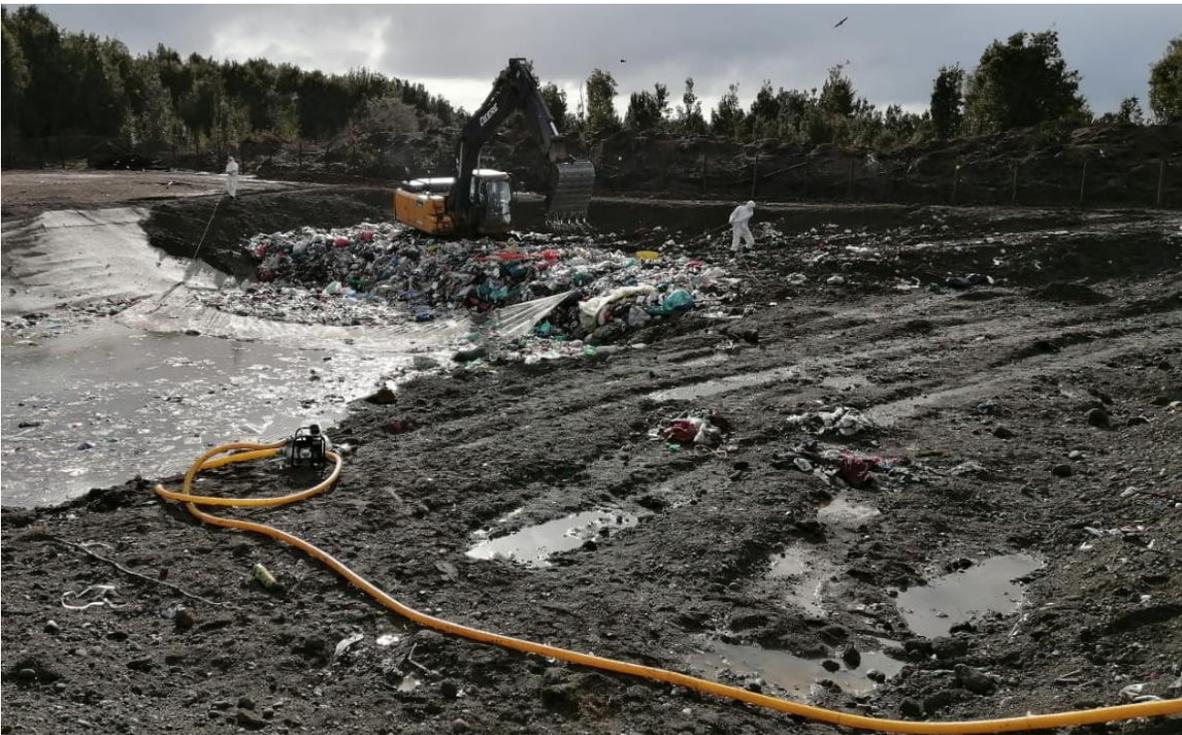
Imagen del miércoles 08 de julio de 2020: Recirculación de aguas lluvias de area sin disposicion de zanja sanitaria a pozo de recirculacion.

Con todo, a la fecha de emisión del presente informe, fue posible dar cabal cumplimiento a la ejecución de la medida provisional decretada por la SMA, extrayendo la totalidad de los líquidos existentes en la zanja sanitaria, como se acredita documentadamente.

Se adjunta registro fotográfico y de video de los procedimientos de recirculación, así como también certificado emitido por el proveedor ESSAL, de fecha 11 de agosto de 2020, y expediente administrativo de la contratación del servicio de extracción, transporte y disposición de aguas lluvias en contacto con RSD, todo lo cual acredita el cumplimiento de la medida provisional requerida.

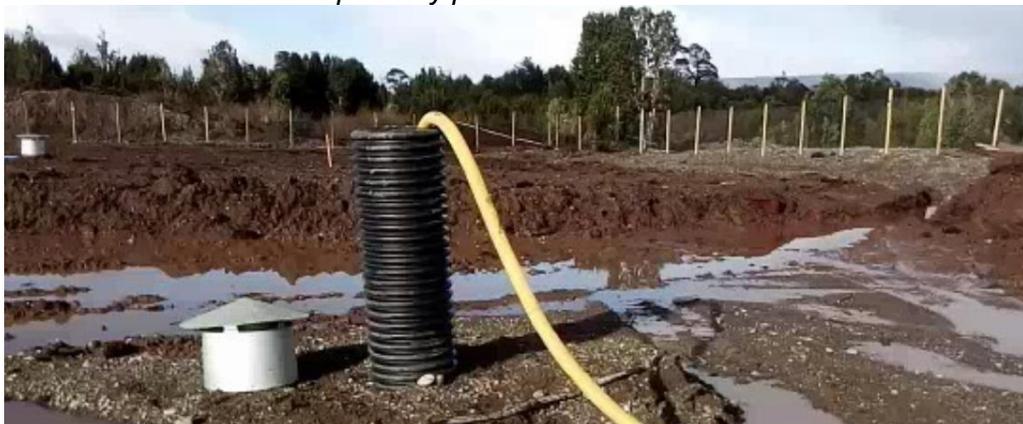
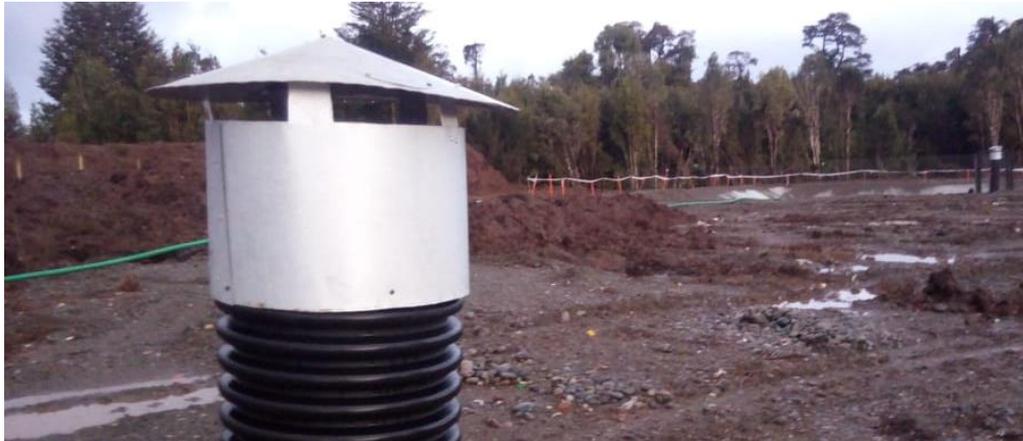
Imagen miércoles 8 de Julio 2020, Extracción de aguas lluvias de chimeneas e instalación de “sombros” para evitar el ingreso de aguas lluvias a las 2 chimeneas de ventilación pasiva y pozo de recirculación.

Se solicitó a la empresa CRECER Spa., a cargo de la operación diaria del sitio de disposición transitorio, realizar la instalación de estructura de hojalatería, ya instalada, con el objeto de evitar el ingreso de aguas lluvias a las chimeneas y pozo de recirculación. Además, se desarrolló monitoreo de metano, monóxido de carbono y ácido sulfhídrico, concluyéndose que justamente este último componente es el responsable del “mal olor”. (Se adjunta informe de la empresa.)

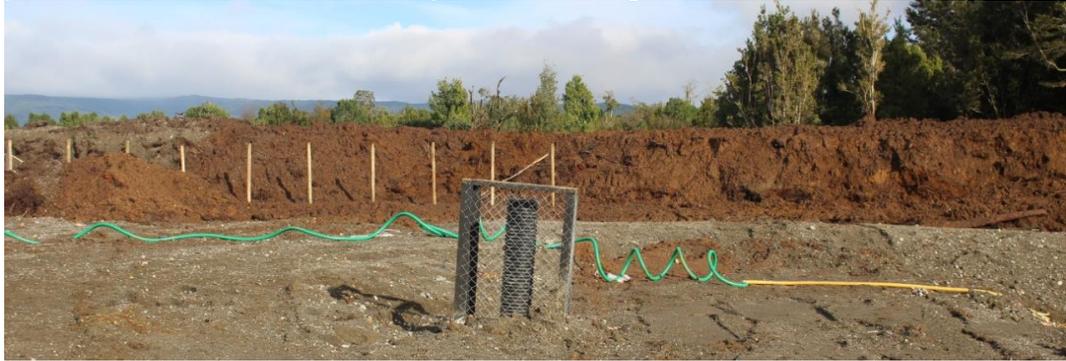
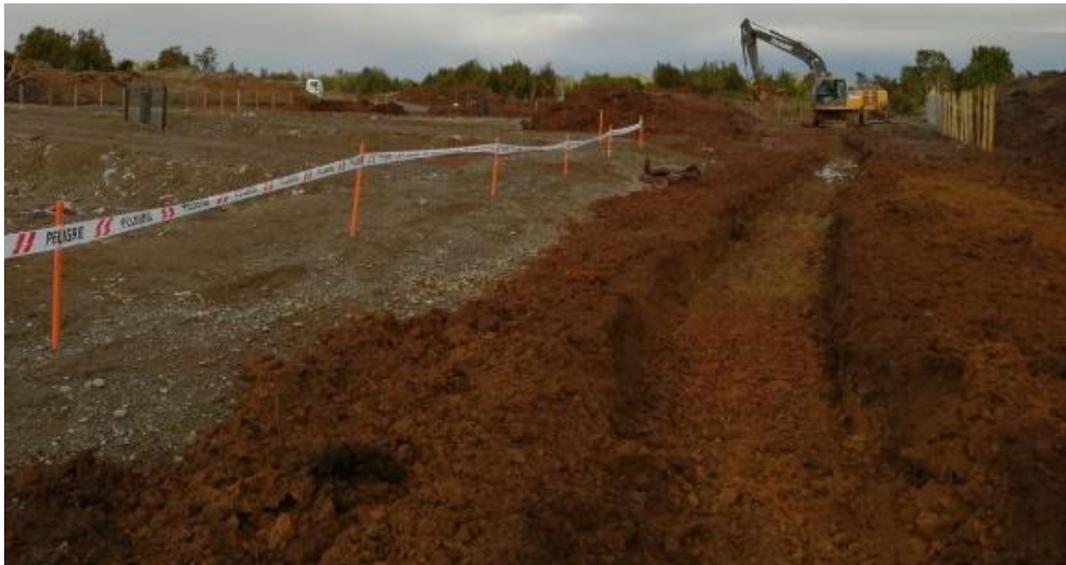
Imagen del miércoles 01 de julio de 2020. Retiro de áridos y materia vegetal para comenzar con canalización perimetral de aguas lluvias.

Con fecha 01 de julio se realizó retiro de áridos acopiados que estaban como barrera natural en continuidad del cierre perimetral y se preparó la cancha para el canal perimetral de aguas lluvias, además se realizó visita a terreno, para dar cumplimiento a la observación, entregándose los términos técnicos de referencias de las actividades a la empresa contratista, que a través de trato

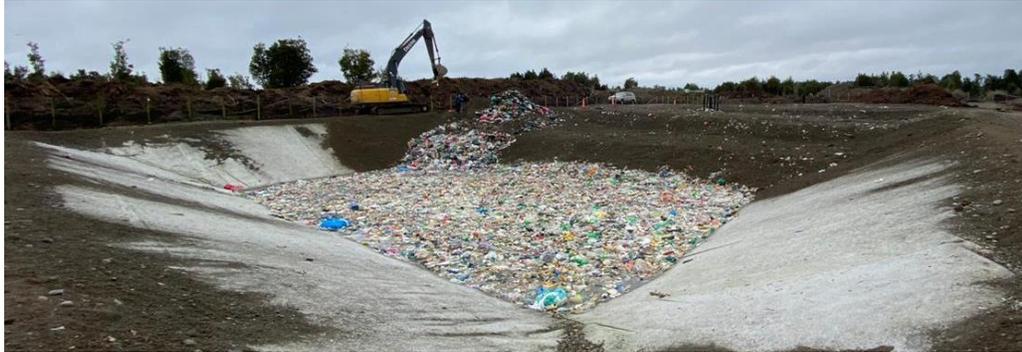
Imagen del jueves 30 de Junio de 2020. Aguas lluvias contenidas en zanja sanitaria con residuos flotantes.

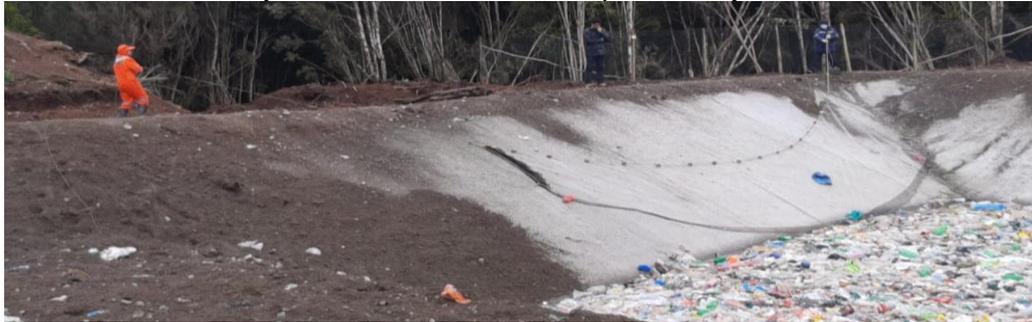
Imagen del miércoles 01 de Julio de 2020. Comienzan retiro de residuos flotantes de zanja sanitaria con maquinaria y red de arrastre.

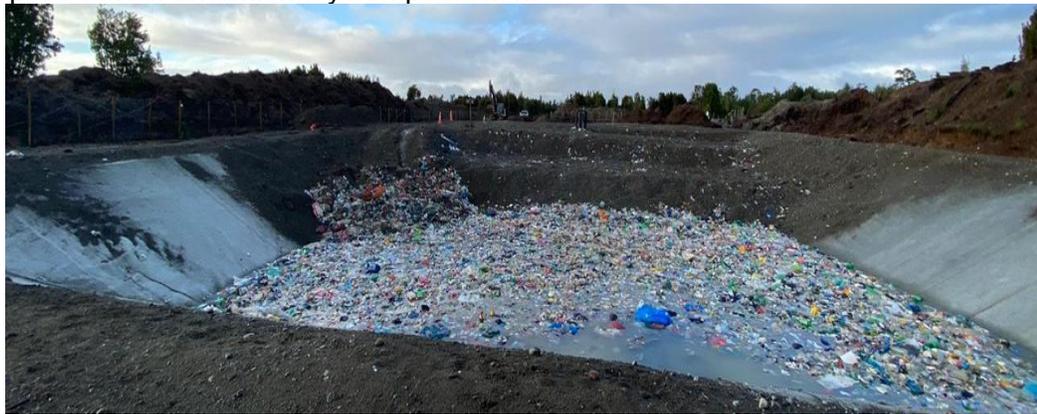
Imagen del jueves 02 de julio de 2020. Continúa retiro de residuos flotantes para su reordenamiento y compactación.

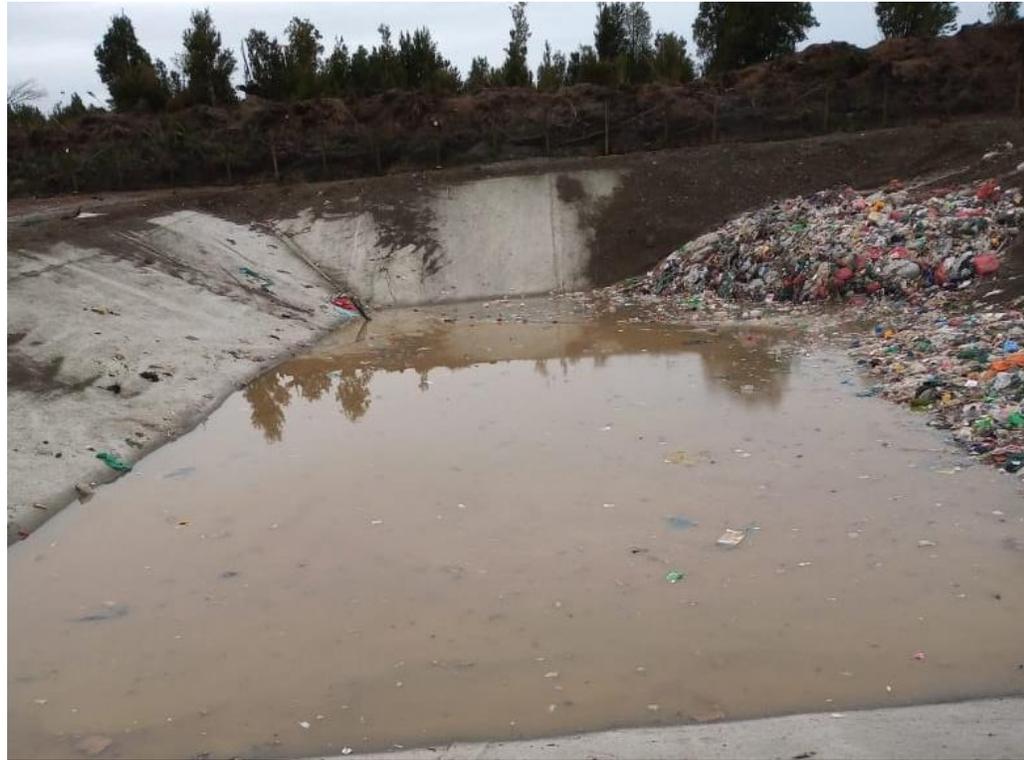
Imagen del viernes 03 de Julio de 2020. Retiro de Residuos flotantes y reordenamiento de residuos.

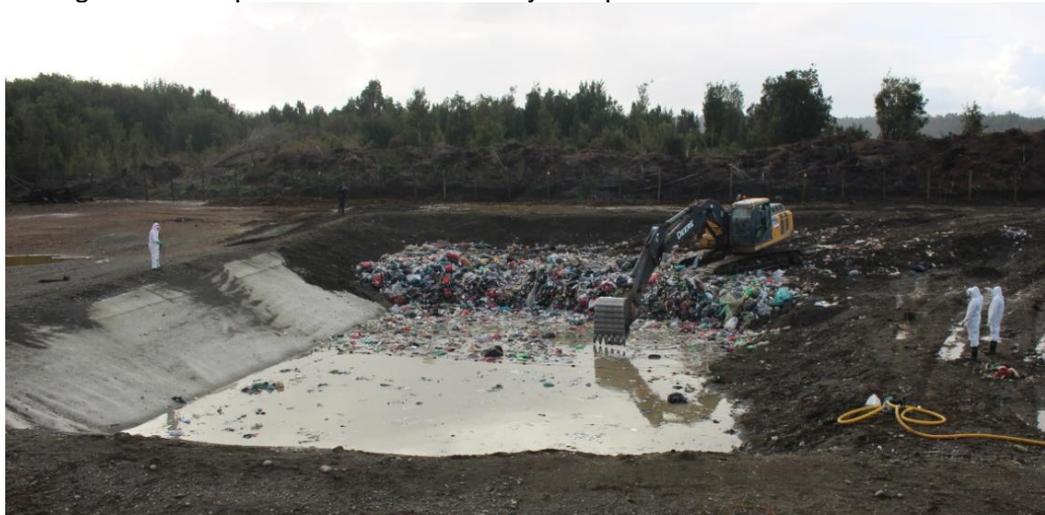
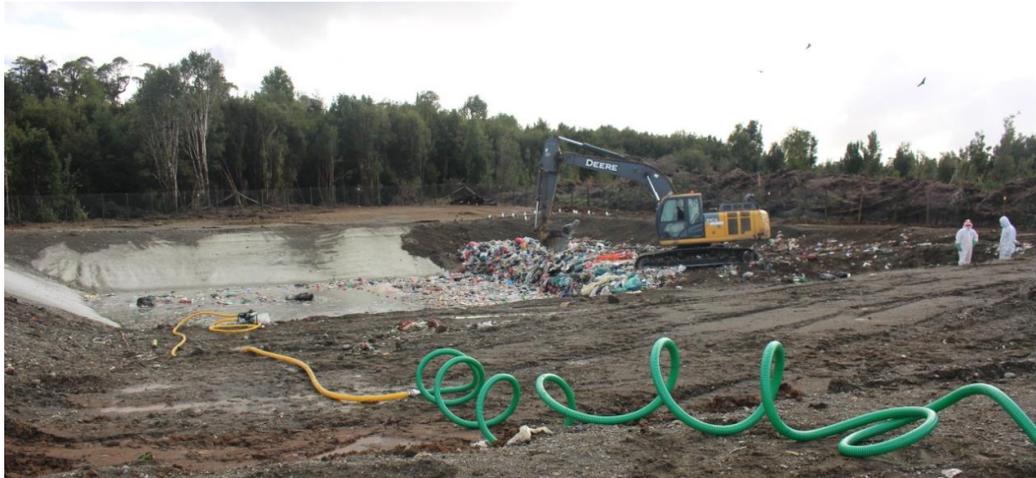
Imagen del sábado 04 de Julio de 2020. Continúa retiro de residuos flotantes de aguas lluvias para su ordenamiento y compactación.

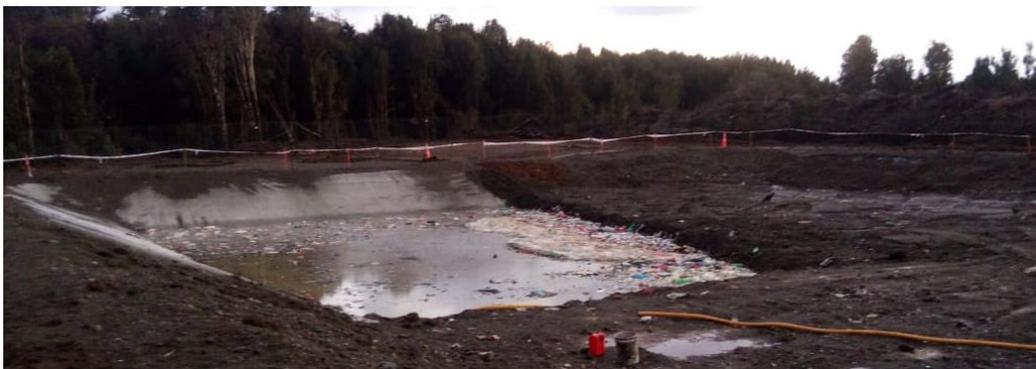
Imagen del jueves 09 de Julio de 2020. Continuación retiro de residuos flotantes de aguas lluvias para su ordenamiento y compactación.

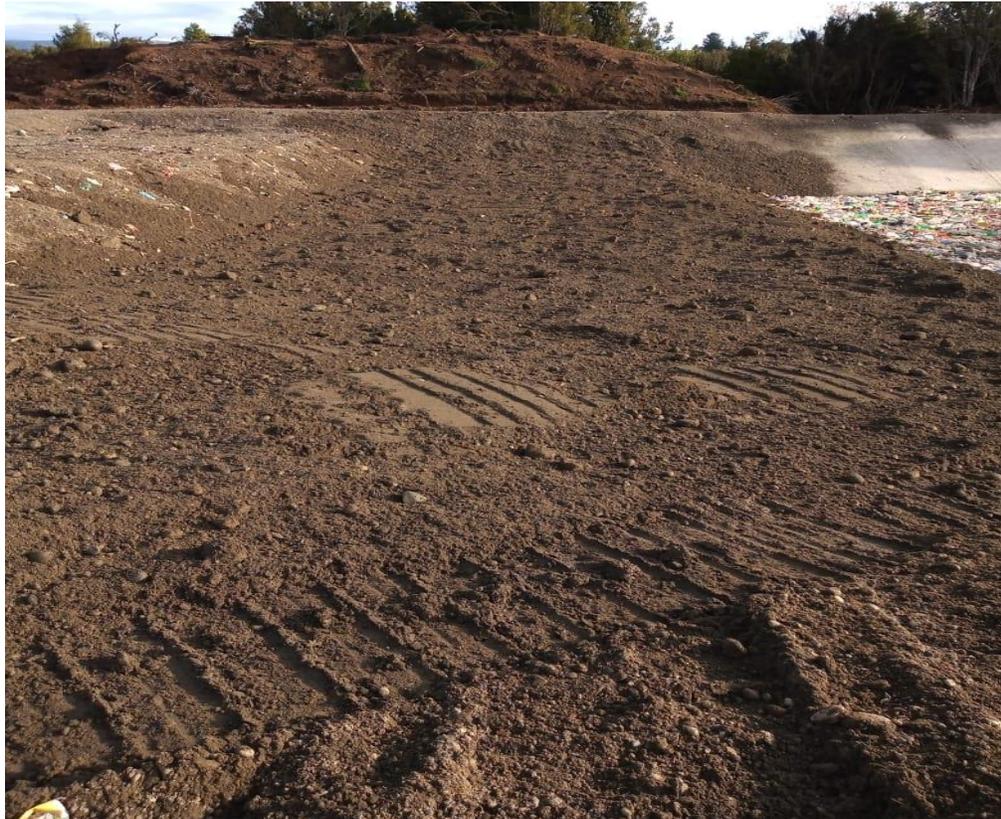
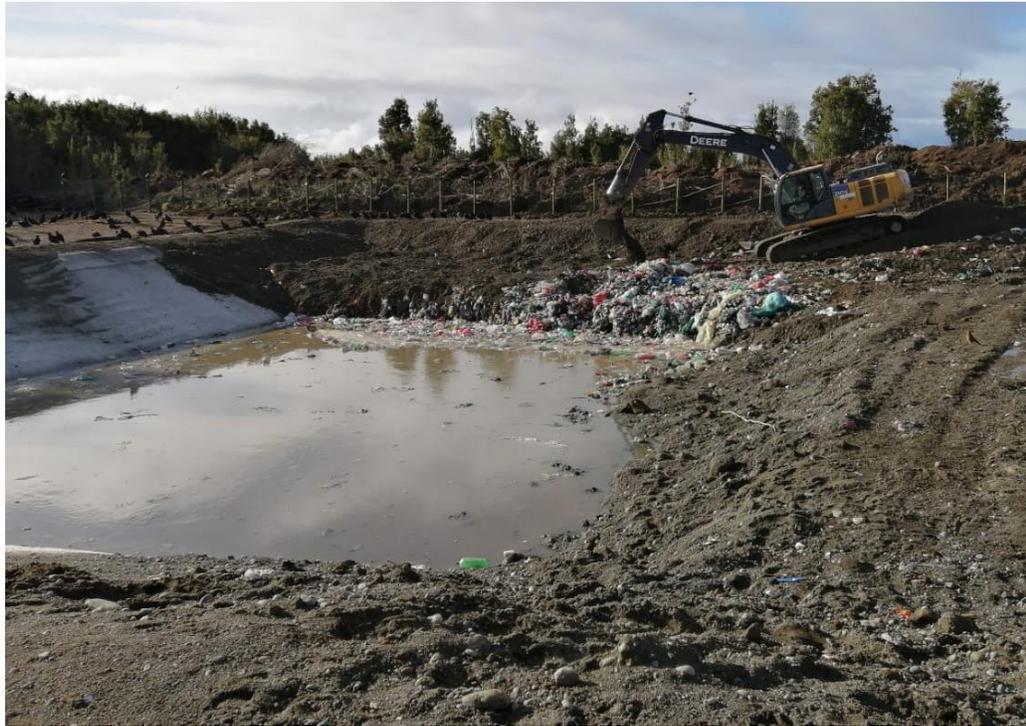
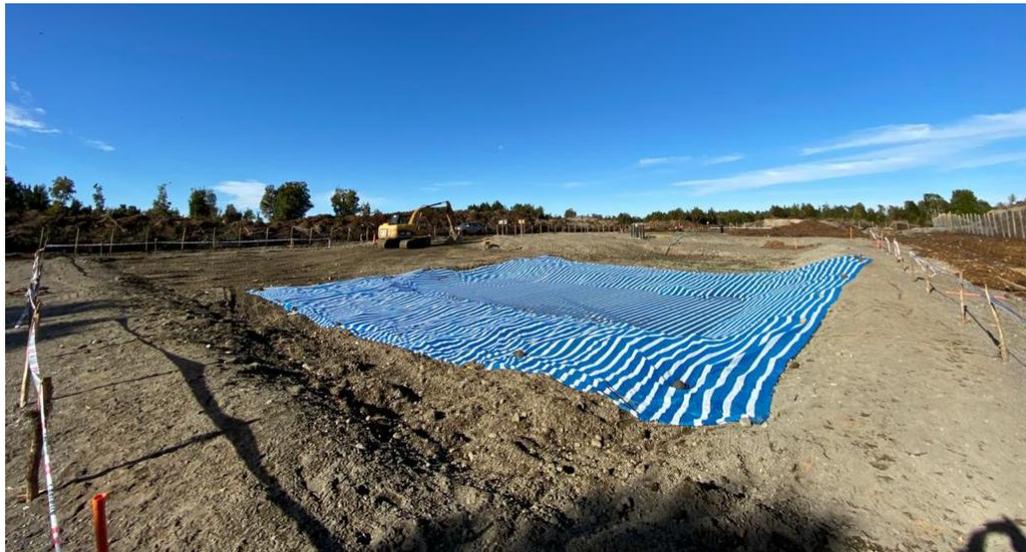
Imagen del martes 30 de Junio de 2020. Frente activo con cobertura diaria y cancha preparada para llegada de camiones recolectores de RSD.

La operación diaria del sitio de disposición transitorio de Punta El Roble, indica que los residuos sólidos domiciliarios deben ser ordenados, compactados y cubiertos a diario, el no cumplimiento de esto significó multa para la empresa contratada para la operación del lugar. (Se adjunta decreto de multa)

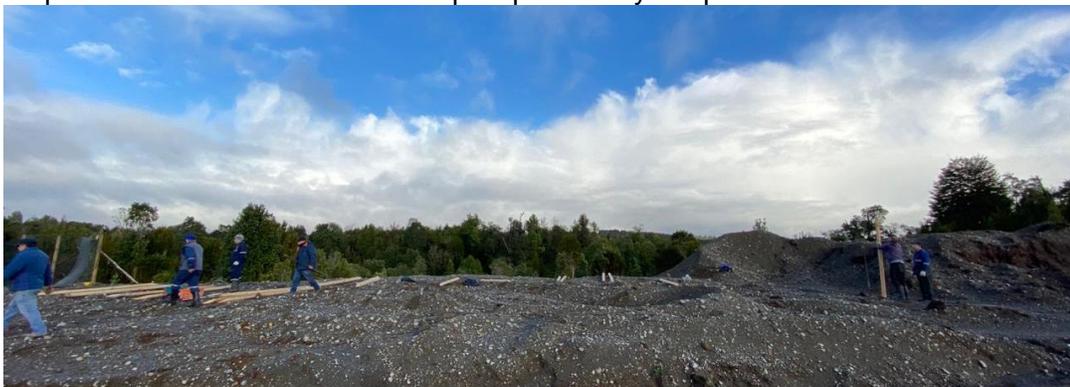
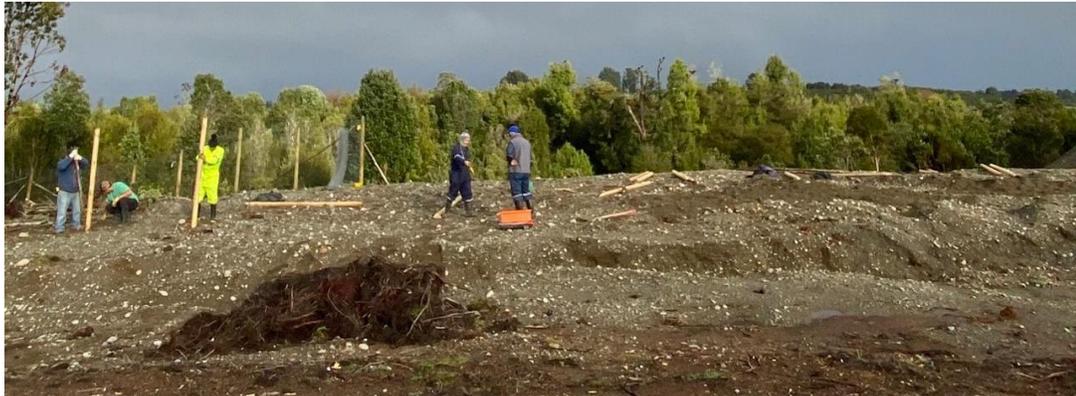
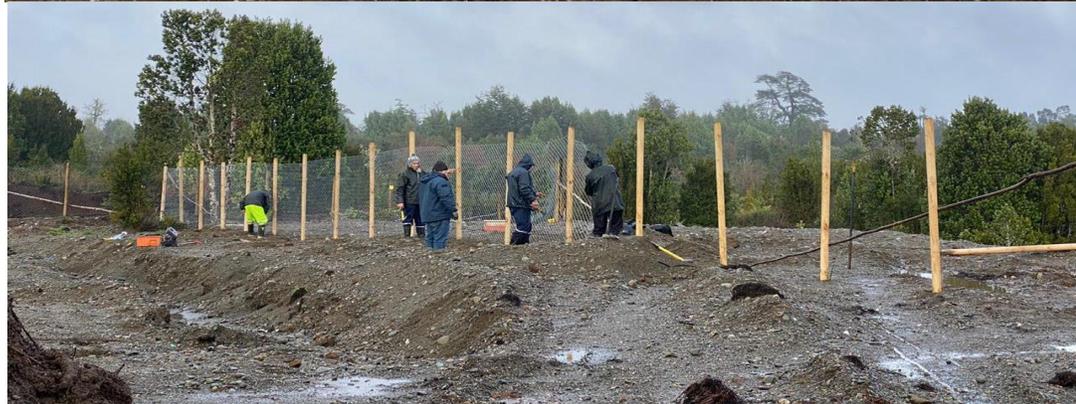
Imagen del miércoles 01 de Julio de 2020. Comienzo de cierre perimetral pendiente en ladera delimitada por quebrada y acopio de áridos.

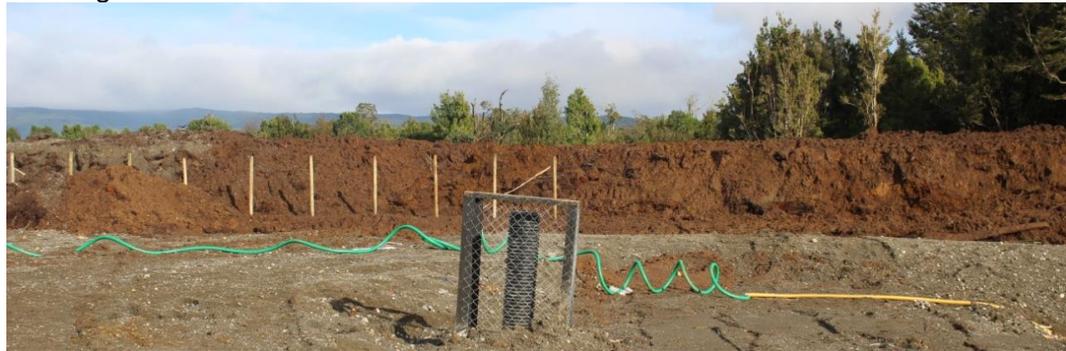
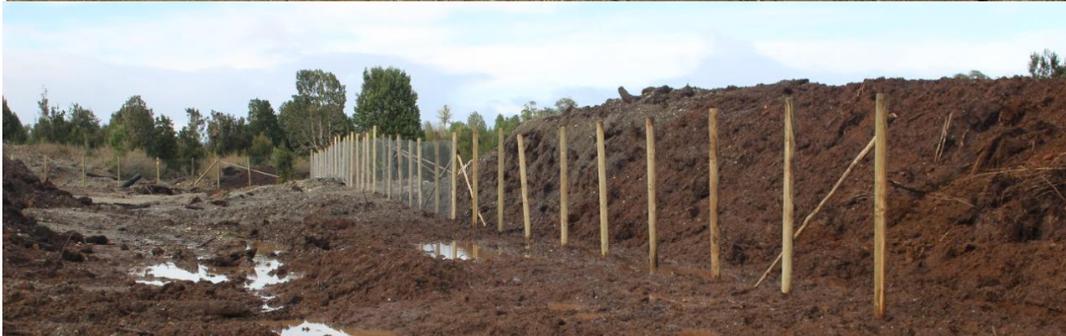
Imagen del miércoles 01 de Julio de 2020. Extracción de materia vegetal y áridos para preparar la cancha para finalizar cierre perimetral y zanja perimetral de aguas lluvias.

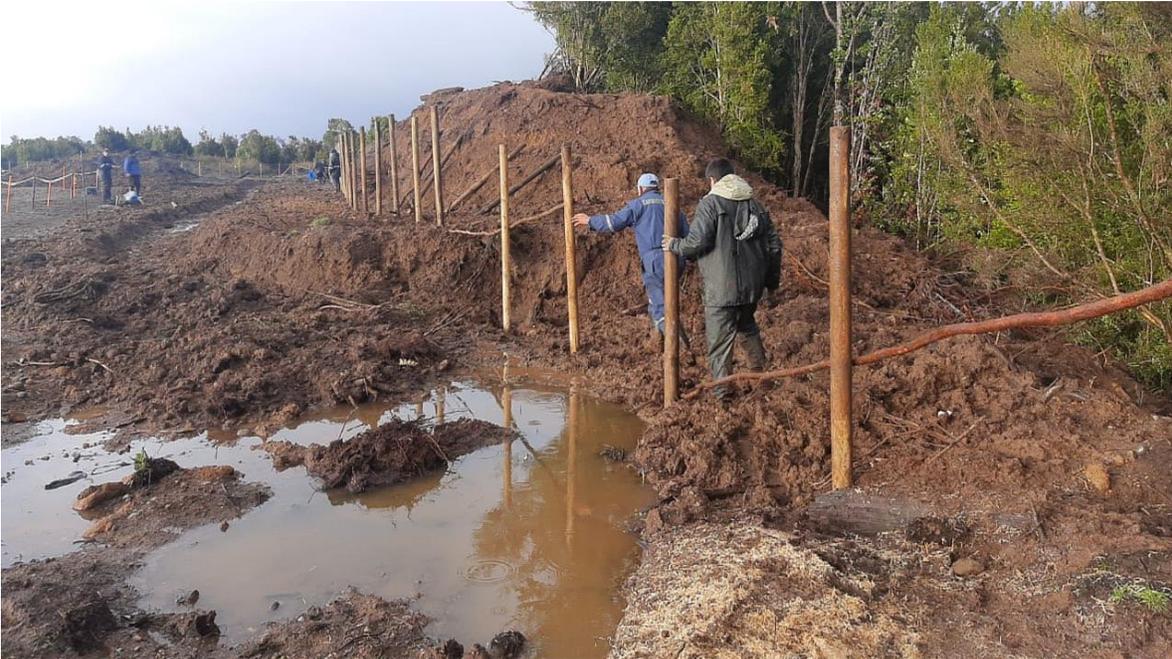
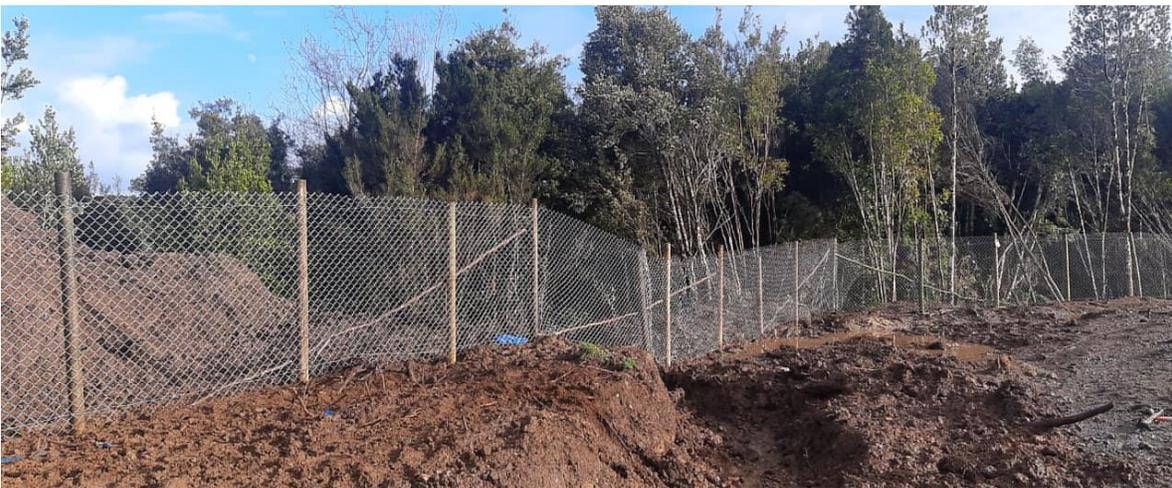
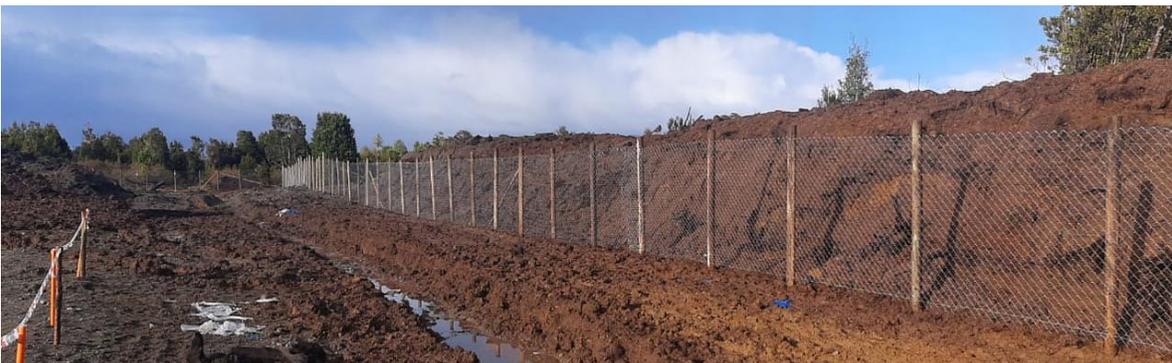
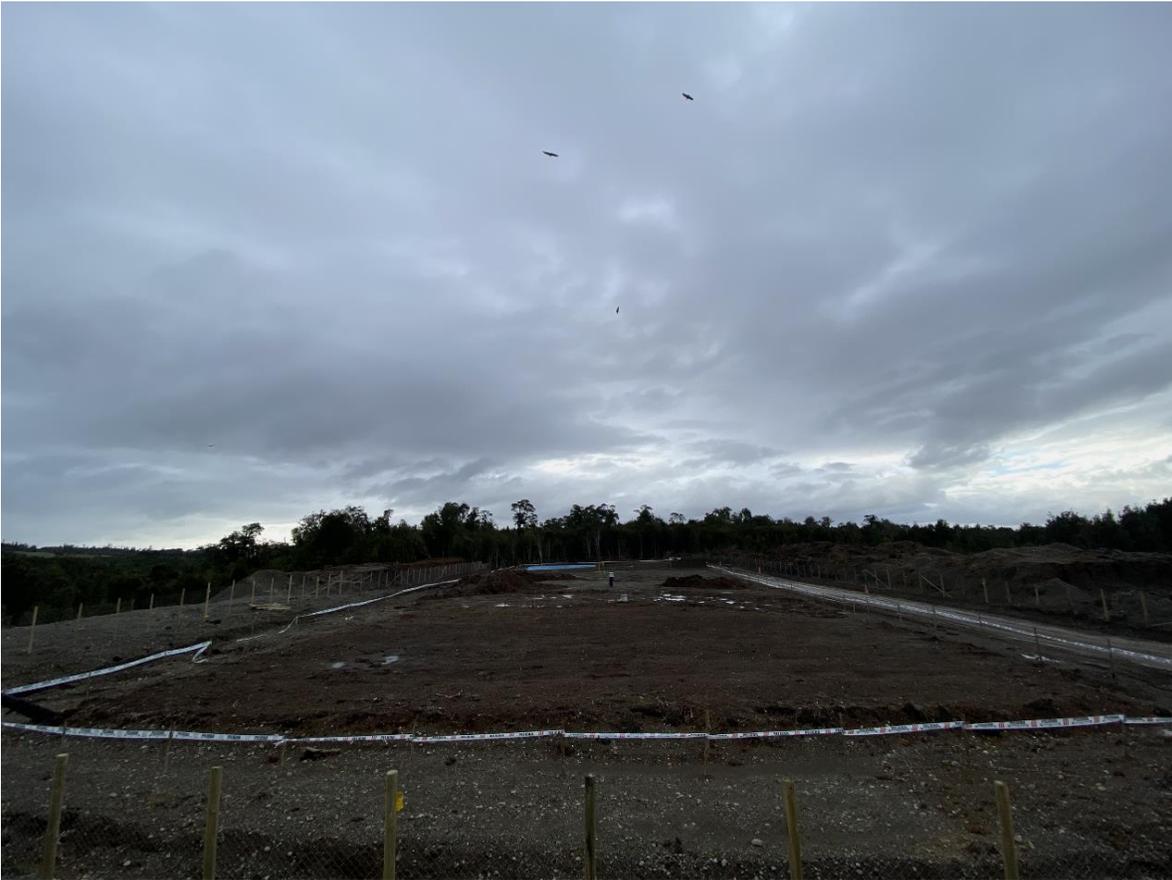
Imagen del viernes 10 de julio de 2020. Trabajos de cierre perimetral terminado en un 100%.

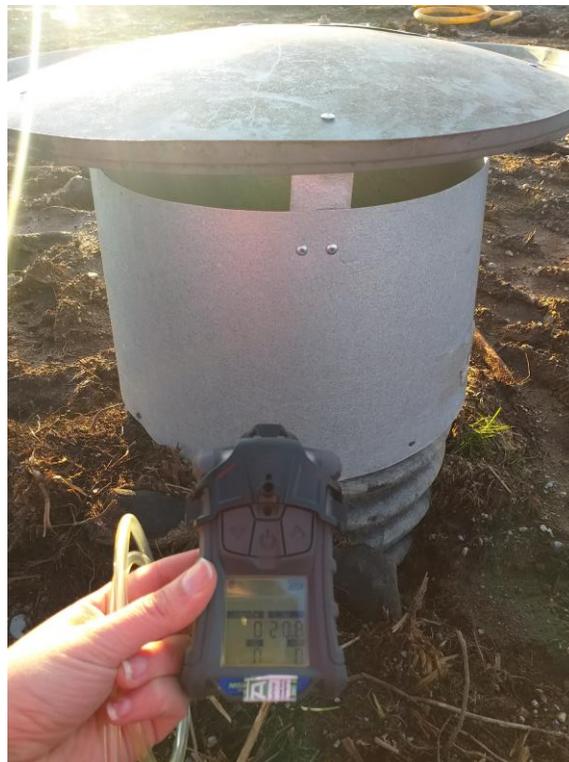
Fotografía 1: Chimenea de venteo pasivo biogás

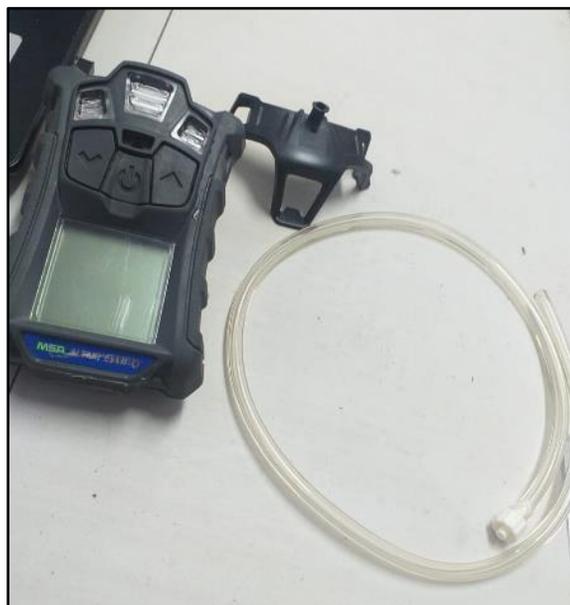
Fotografía 2: Detector Multigas MSA Modelo Altair 4XR

El equipo se encuentra calibrado y configurado para detectar combustible metano. En el **ANEXO 1** se encuentra Certificado de Calibración proporcionado por el fabricante.

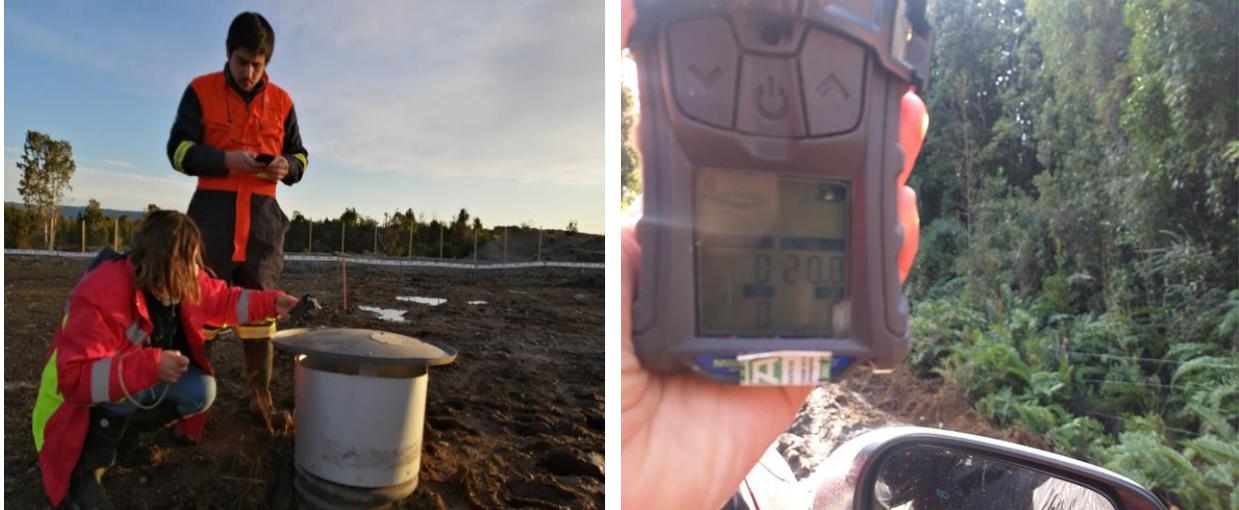
Fotografía 3: Medición biogás Relleno Sanitario con detector multigas

Registro fotográfico CRECER SPA 2020(izq. Chimenea; der. camino a 4km del relleno).

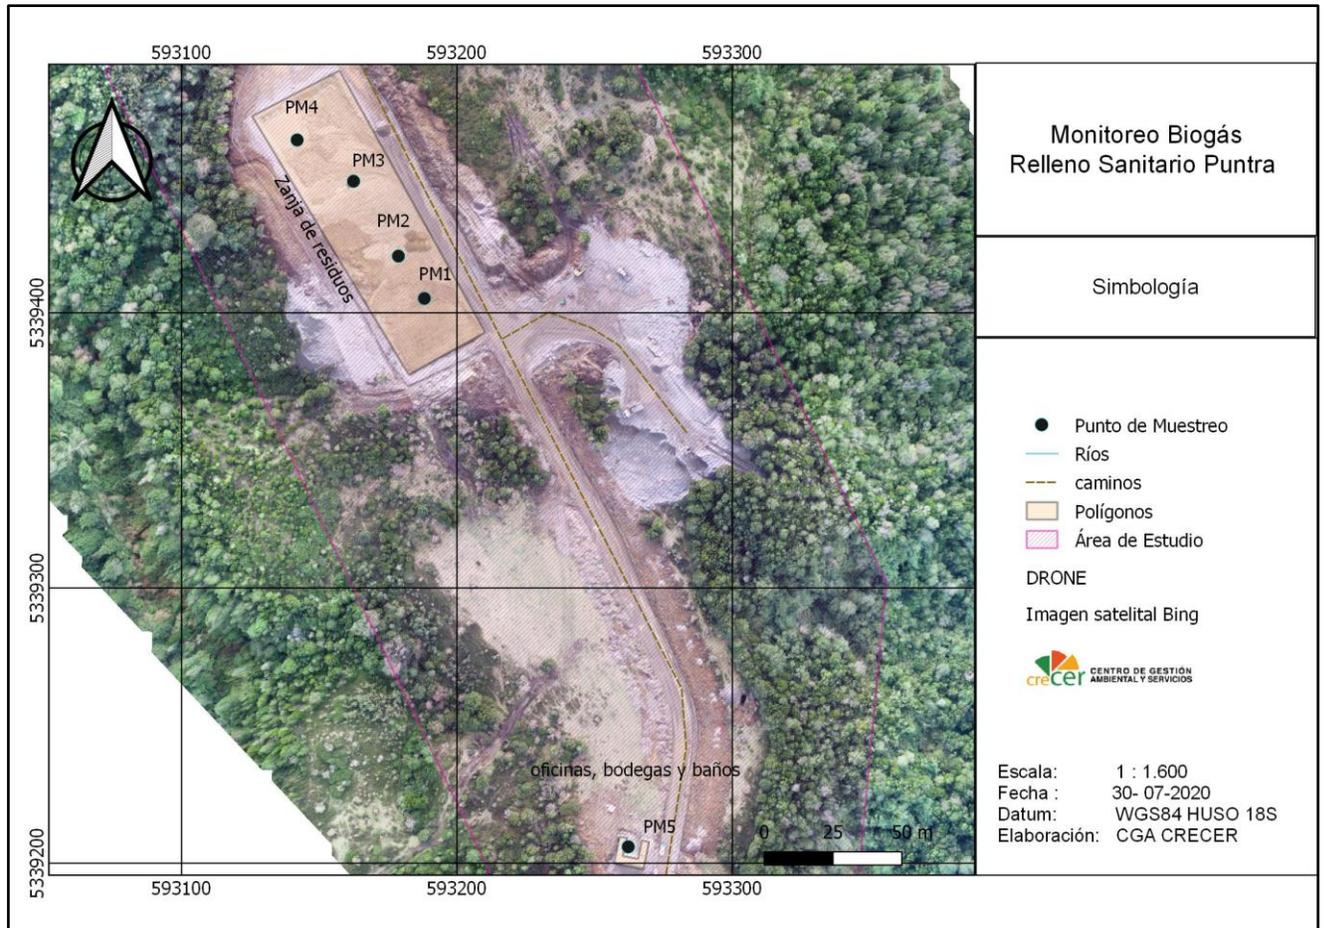
Figura 2: Ubicación puntos de medición biogás Relleno Sanitario Puntra.

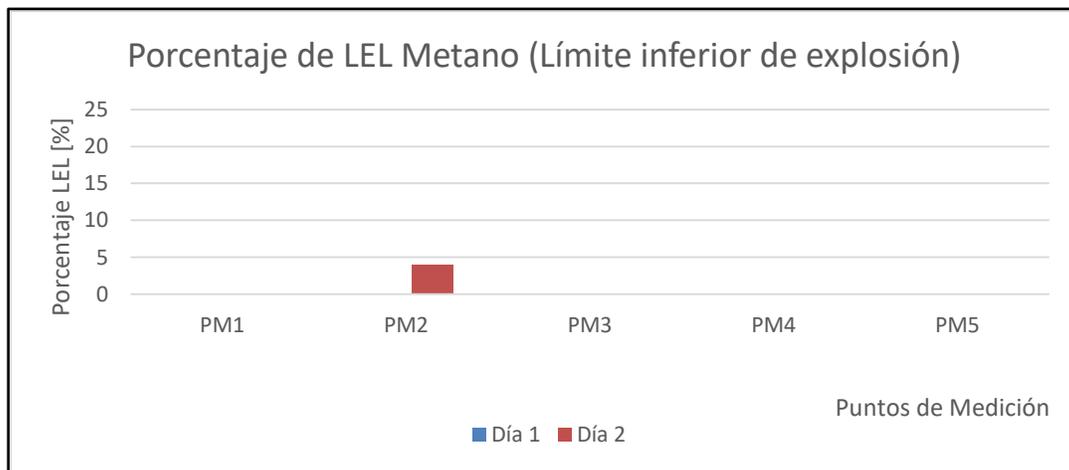
En ningún punto de medición existe disminución del oxígeno O₂, este parámetro fue constante en todas las chimeneas muestreadas con un valor de 20,8 %, y se encuentra dentro del rango normal esperado (21% disuelto en la atmosfera). Los datos a continuación representan un análisis comparativo para el parámetro LEL, registrado en los puntos de muestreo ejecutados.

Figura 3: Gráfico porcentajes LEL metano Relleno Sanitario
