INFORME TÉCNICO DE FISCALIZACIÓN AMBIENTAL

Medidas Provisionales

INDUSTRIAS VÍNICAS PLANTA TENO

DFZ-2020-3686-VII-MP

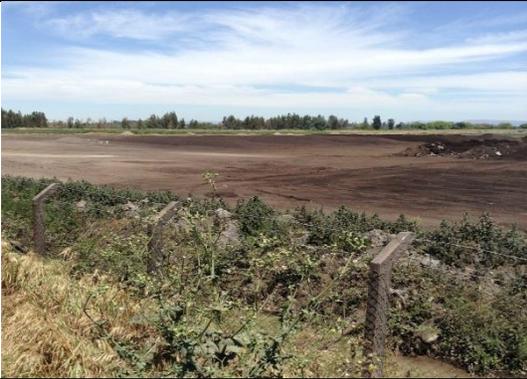
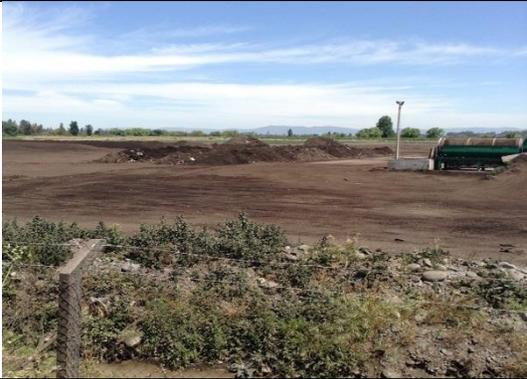
N°	Medida asociada	Hecho constatado	Conformidad técnica de la medida
1	<p>Retiro de las 4 pilas de compost terminado faltantes, ubicadas en una superficie de 8 há, indicando su destino final y autorizaciones respectivas, si lo ameritan, en caso que el control de humedad del compost generado no cumpla la NCh 2880/2004.</p>	<p>Mediante la entrega del informe final de las medidas provisionales procedimentales (Anexo 2), el titular indicó que el compost sólo pasa a la cancha de compost terminado una vez que se realiza una medición de humedad de acuerdo a la NCh 2880/2004.</p> <p>El titular informó que durante el plazo de vigencia de las medidas provisionales se hicieron mediciones de la humedad de las pilas de compost terminado, para efectos de verificar que no se han producido cambios en su composición que hicieran superar este parámetro.</p> <p>La NCh 2880/2004 contempla que el compost debe presentar un contenido de humedad entre 30% y 45% de la masa del producto en base húmeda. Al respecto, el titular indicó que se efectuaron mediciones durante todas las semanas en que estuvieron vigentes las medidas provisionales, realizando 8 mediciones durante agosto y 2 en septiembre.</p> <p>Las mediciones efectuadas permitieron concluir que la humedad en las pilas de compost se ha mantenido dentro de los límites regulados por la normativa en comento, cuestión que se acreditó por el registro de humedad entregado en el Anexo 2.</p> <p>Por lo tanto, debido a que el compost cumplió con la NCh 2880/2004, fue posible mantenerlo en la cancha de compost terminado.</p> <p>A pesar de ello, el titular indicó que ha efectuado esfuerzos por mantener la menor cantidad de compost en la cancha de compost terminado, desde antes de la notificación de la R.E. N°1336/2020 (Anexo 1), realizando despachos antes y durante la vigencia de estas medidas. En efecto, se informó que se ha realizado el retiro de 1.530 m³, los cuales fueron despachados a clientes para utilizarlo como</p>	<p>Medida cumplida.</p> <p>Actualmente sólo existen pilas de compost terminado que cumplen con el porcentaje de humedad respecto a la NCh 2880/2004.</p>

Fotografía 1.	Fecha: 04-11-2020	Fotografía 2.	Fecha: 04-11-2020		
Coordenadas UTM DATUM WGS84 HUSO 19	Norte: 6.135.279	Este: 308.343	Coordenadas UTM DATUM WGS84 HUSO 19	Norte: 6.135.279	Este: 308.343
Descripción del medio de prueba: pilas de compost terminado.			Descripción del medio de prueba: pilas de compost terminado.

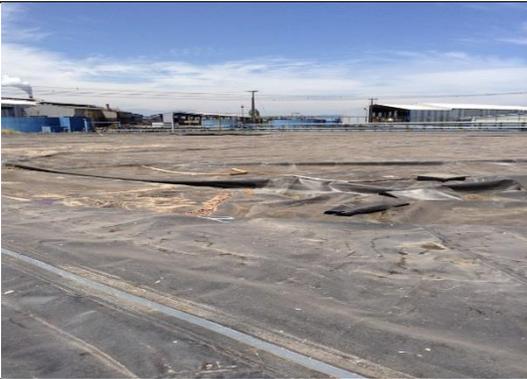
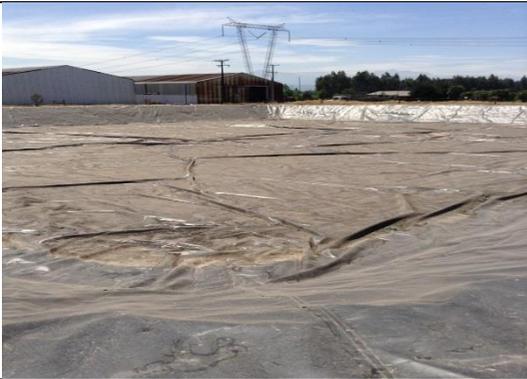
<p>-Orden de compra para la realización de estudio de olores.</p> <p>Por otra parte, en la actividad de inspección ambiental realizada el 04 de noviembre de 2020 (Anexo 4), se constató que se realizó el sellado o encapsulamiento completo de las piscinas N°4 y N°5 de la planta de tratamiento de RILes (Fotografías 3 y 4), sólo faltando entregar los resultados del estudio de olores del área de las piscinas que no fueron selladas. Por ello, en la inspección ambiental se solicitó entregar el estudio de olores mencionado.</p> <p>Se constató que a las piscinas se les colocó una tapa o sello de geotextil, el cual va soldado en todo el perímetro de la piscina. A medida que ingresa el líquido, el sellado se levanta de acuerdo con el nivel (o cantidad de líquido) que va ingresado a la piscina.</p> <p>Al momento de la inspección la piscina N°4 estaba casi llena y la piscina N°5 estaba vacía.</p> <p>Durante la inspección, en el sector de dichas piscinas se constató presencia de olor en nivel leve (asociado a los procesos de la unidad fiscalizable). No se constató la presencia de vectores (moscas).</p> <p>Posteriormente, el 18 de noviembre de 2020, el titular entregó el estudio de olores solicitado en la inspección ambiental y que corresponde al estudio de la medida provisional, es decir, el que se debía ejecutar en el área de las piscinas que no fueron selladas.</p> <p>El estudio se denomina “Informe de Monitoreo y Seguimiento de Emisiones Odorantes Mediante Olfatometría de Campo”, el cual fue realizado en octubre de 2020 (Anexo 5).</p> <p>El informe presenta los resultados obtenidos en una campaña de medición olfatómica realizada en terreno los días 22, 23 y 24 de octubre de 2020, en las instalaciones de Industrias Vínicas S.A. y sus inmediaciones, colocando énfasis en el potencial impacto de las piscinas asociadas al tratamiento de RILes en la emisión de olores molestos.</p> <p>El método seleccionado para el seguimiento de olores fue el método</p>

Fotografía 3.	Fecha: 04-11-2020	Fotografía 4.	Fecha: 04-11-2020		
Coordenadas UTM DATUM WGS84 HUSO 19	Norte: 6.135.054	Este: 308.691	Coordenadas UTM DATUM WGS84 HUSO 19	Norte: 6.135.086	Este: 308.711
Descripción del medio de prueba: sellado o encapsulamiento de la piscina N°4 de la planta de tratamiento de RILes.			Descripción del medio de prueba: sellado o encapsulamiento de la piscina N°5 de la planta de tratamiento de RILes.
