INFORME TÉCNICO DE MEDICIÓN

CONSTRUCTORA ALMAHUE S.A.

EDIFICIO LENZ 500

MEDICIÓN DE EMISIÓN DE RUIDO

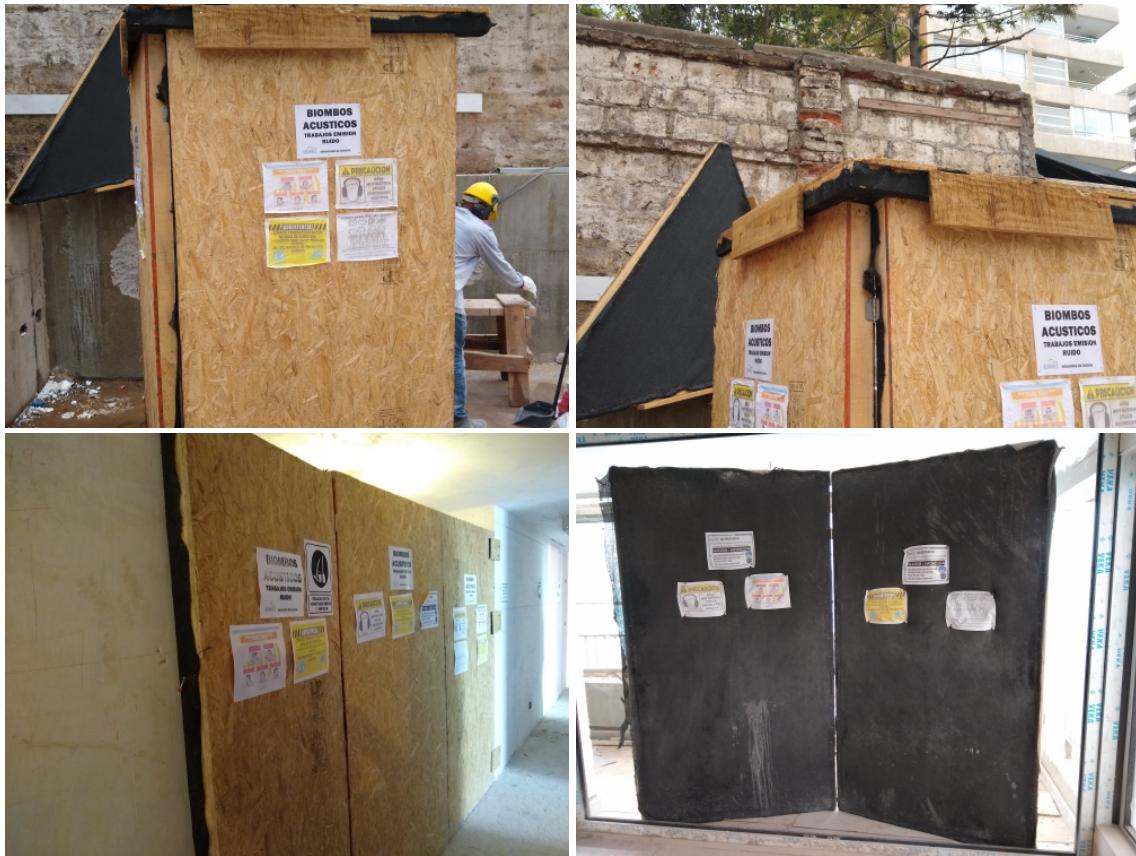
Figura 2 – Registro fotográfico de biombos dentro y fuera del edificio en construcción.

De la acción a implementar número 1 indicada en la Resolución Exenta N° 14 de 2021 de la Superintendencia del Medio Ambiente, se constata en terreno la presencia de biombos compuestos por madera OSB de aproximadamente 15 mm de espesor.

Fue posible apreciar en terreno que los biombos se encuentran formados por madera OSB marca LP modelo "OSB Home" en su formato de 15,1 mm. De acuerdo a su ficha técnica, disponible al 4 de febrero de 2021 en <https://lpchile.cl/wp-content/uploads/2017/01/LP-HOME-08082020.pdf>, se observa que el peso de la plancha es de 28,7 kg. Por lo tanto, la densidad superficial del material instalado es de aproximadamente 9,6 kg/m².

Como relleno de los biombos se observa lana de vidrio de 50 mm en rollo libre marca Isover y malla raschel para sujetar la lana de vidrio.

En la Figura 2 se muestra el registro fotográfico de algunos de los biombos instalados en la faena. En las fotos superiores se observa un biombo en la parte exterior dentro del terreno de la obra, donde tiene tapada la parte superior con madera OSB del mismo espesor que las caras laterales.

Los biombos implementados cumplen con las características técnicas requeridas, pero todos cuentan con espacio entre paneles, lo que perjudicaría a la atenuación sonora provista por ellos. El uso de los biombos no fue frecuente durante la visita de inspección, solo viendo su uso en el piso 1.

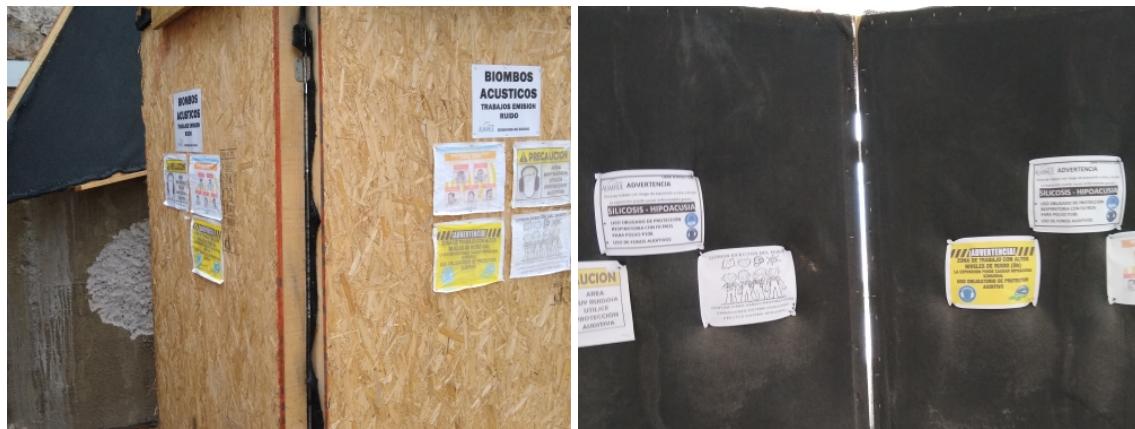
Figura 3 – Registro fotográfico de rendijas en biombos.

Se observa que existe espacio en la unión de las distintas planchas de madera, no pudiendo configurarse la condición de barrera acústica. Algunas fotos de las ranuras que se forman se observan en la Figura 3.

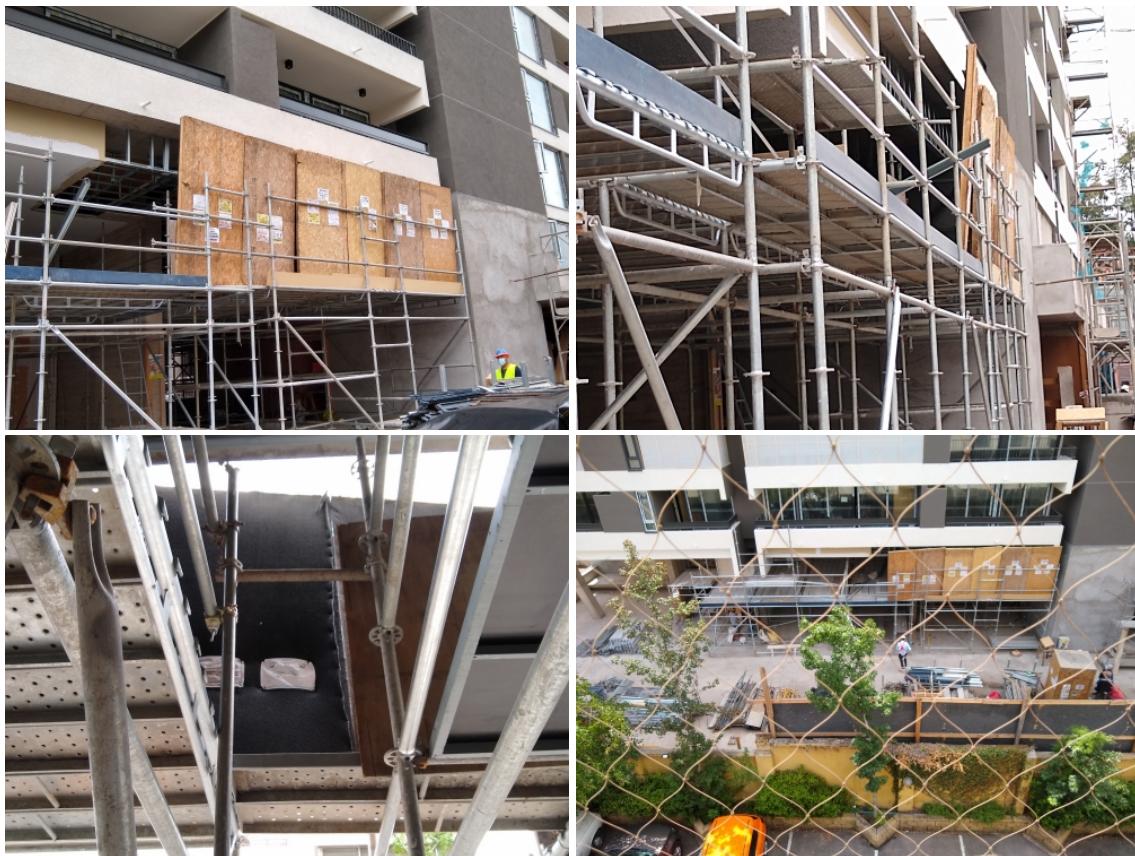
Figura 4 – Registro fotográfico de planchas OSB sobreuestas.

Tanto en el acceso a subterráneo, primer piso y parte del segundo piso se observan vanos sin cubrir por ventanas. Solo en el segundo piso se observa la existencia de planchas de OSB de 15 mm con relleno de lana de vidrio y malla raschel. Estas se encontraban sobrepuertas en un andamio, como se observa en la Figura 4.

La extensión de la barrera no alcanza a cubrir todo el sector donde se espera se lleven a cabo las actividades, no presenta ningún tipo de sello entre planchas ni tampoco hacia elementos que la soporten.

Al momento de la visita, no se encontraban realizando trabajos en ese sector, pero se informó que se habían ubicado esas planchas de OSB por el futuro uso de herramientas de fijación directa marca Hilti.

Respecto a la segunda acción a implementar en la Resolución Exenta N° 14 de 2021 de la Superintendencia del Medio Ambiente, se señala que no existió sello alguno provisto por paneles. Los paneles mostrados en la sección 6.2 no garantizan de forma alguna el sello de ese sector del piso. Además, no se observa sello en los pisos superiores donde no existen ventanas instaladas. Por tanto, no es posible afirmar que la implementación de paneles sea la adecuada.

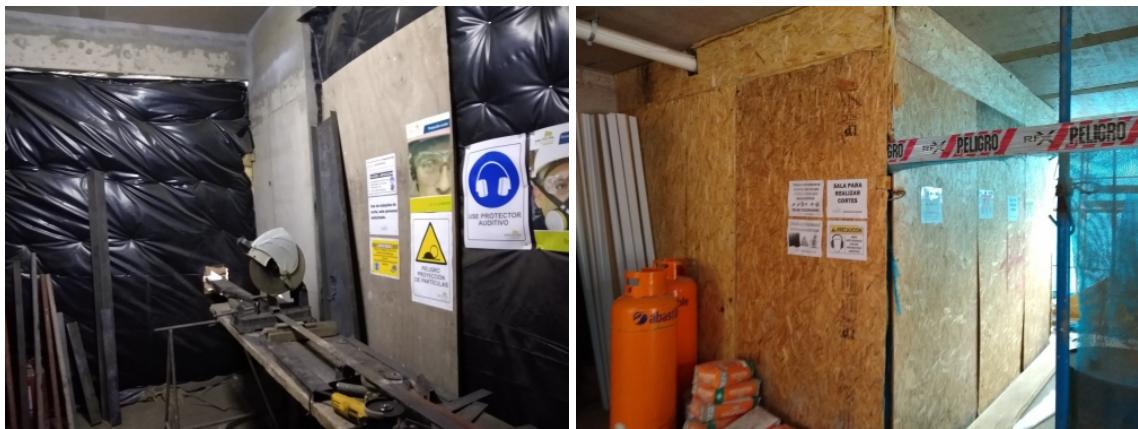
Figura 5 – Registro fotográfico de salas de corte del piso -1 (izquierda) y piso 1 (derecha).

Se visita e informa dos salas de corte, ubicadas en los pisos -1 y 1. Ambas se presentan en la forma de encierro acústico con planchas OSB de 15,1 mm de espesor, lana de vidrio de 50 mm como relleno y polietileno por la cara interior. Este último disminuye la eficacia de la absorción acústica de la lana de vidrio. Además, el espesor de la lana de vidrio es muy bajo en los sectores donde se fija con grapas o similar.

Se observa un uso frecuente de las salas de corte, normalmente con puerta abierta.

Las salas de corte, a pesar de no estar perfectamente selladas ni tener un buen revestimiento interior que permita una mejor absorción acústica de la lana de vidrio, permiten concentrar el ruido de actividades ruidosas en un espacio parcialmente cerrado.
