Ref.: Cumple lo ordenado respecto de Informe de medición de los ruidos, por medida provisional pre procedimental Edificio San Diego 139.

INFORME TÉCNICO DE VERIFICACIÓN DE MEDIDAS DE CONTROL DE RUIDO

EDIFICIO SAN DIEGO 139

MEDICIÓN DE EMISIÓN DE RUIDO INSPECCIÓN DE MEDIDAS DE CONTROL DE RUIDO

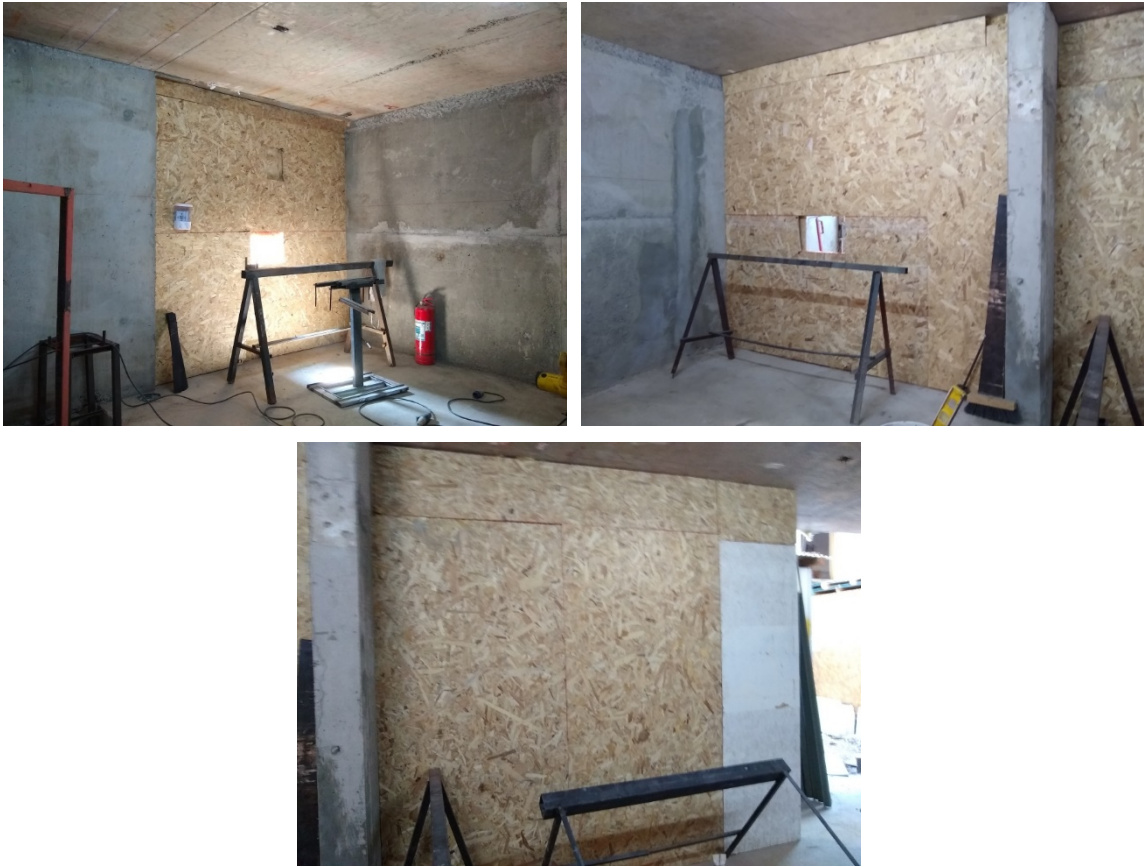
Se visita e informa un taller de corte en el piso 1 cercano al Receptor 1. Este taller corresponde a un sector techado y cuenta con una solución instalada que cumple con el estándar mínimo de tres fachadas cerradas. Se detectan algunas deficiencias que se indican a continuación.

Materialidad: Compuesta por una plancha OSB hacia el exterior de 9,5 mm, lana de vidrio en formato rollo libre al interior y luego otra plancha OSB de 9,5 mm hacia el interior. Se indica que la plancha de OSB utilizada corresponde a marca LP modelo Home (no se pudo constatar la marca en terreno). La plancha OSB LP modelo Home posee un peso de 18,1 kg por plancha en formato de 1,22 m x 2,44 m. Por tanto, cada plancha tiene una densidad superficial aproximada de 6 kg/m². El panel instalado difiere de las recomendaciones para la medida de control N°1, aunque su comportamiento de aislamiento acústico pudiese ser comparable respecto a una placa de OSB monolítica de 15 mm de espesor (ver discusión en sección 6.4). No obstante aquello, la materialidad difiere de la solución recomendada ya que no incluye la absorción sonora que debería proveer la lana mineral o similar, instalada hacia la cara interior expuesta a la fuente sonora.

Instalación: Se observan aberturas en las plancha exteriores e interiores. La abertura que está en ambas planchas se realizó para pasar piezas que necesiten corte, mientras que los otros orificios se desconoce su origen. No se observa el sello perimetral de las placas.

Figura 2 – Registro fotográfico de taller de corte del piso 1.

Se realizaron mejora en la unión entre los paneles acústicos, instalando sello e instalados cierre en la apertura de péneles acústicos

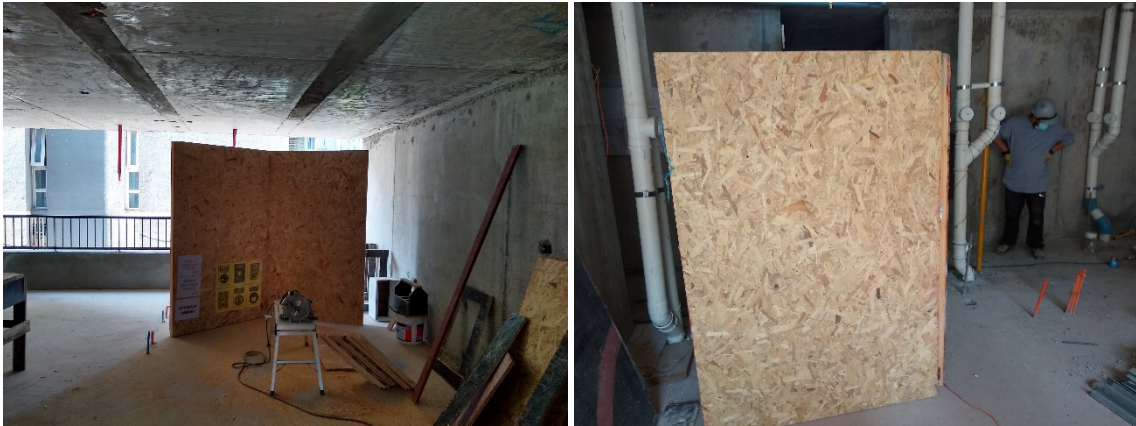
Instalación: La Figura 3 muestra el registro fotográfico de algunos de los biombos instalados en la faena. En las fotos superiores se observa un bombo en la parte exterior dentro del terreno de la obra, donde tiene tapada la parte superior con madera OSB del mismo espesor que las caras laterales. La altura de estos biombos utilizados en interior es de 1,8 metros con 1,2 metros aproximadamente de ancho por cada cara.

Figura 3 – Registro fotográfico de biombos dentro del edificio en construcción

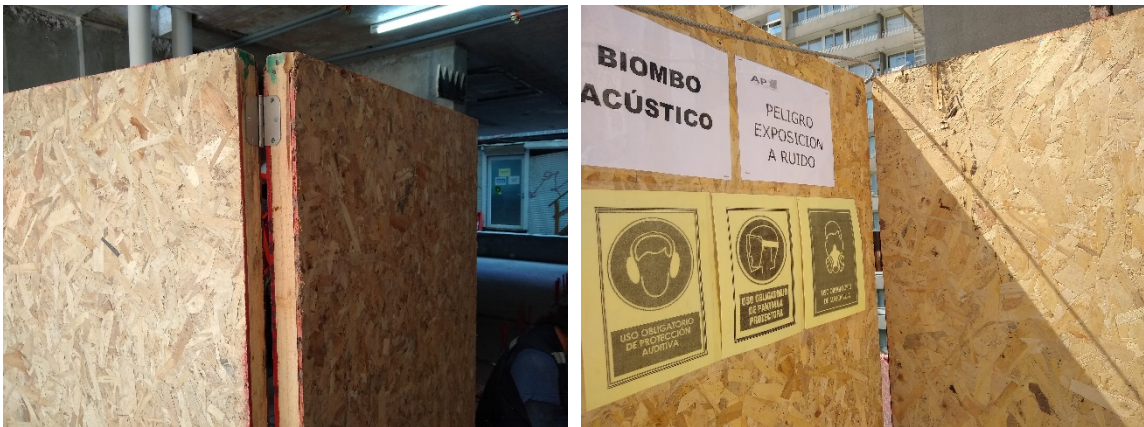
Se observa apertura no selladas en todas las uniones de las distintas placas de OSB. Algunas fotos de las ranuras que se forman se observan en la Figura 3.

Figura 4 – Registro fotográfico de rendijas en biombos.

Se realizaron mejora en la unión entre los paneles acústicos, para lo cual se instalaron nuevas bisagras, eliminado de esta forma la abertura, tal como se evidencia en las fotografías adjuntas

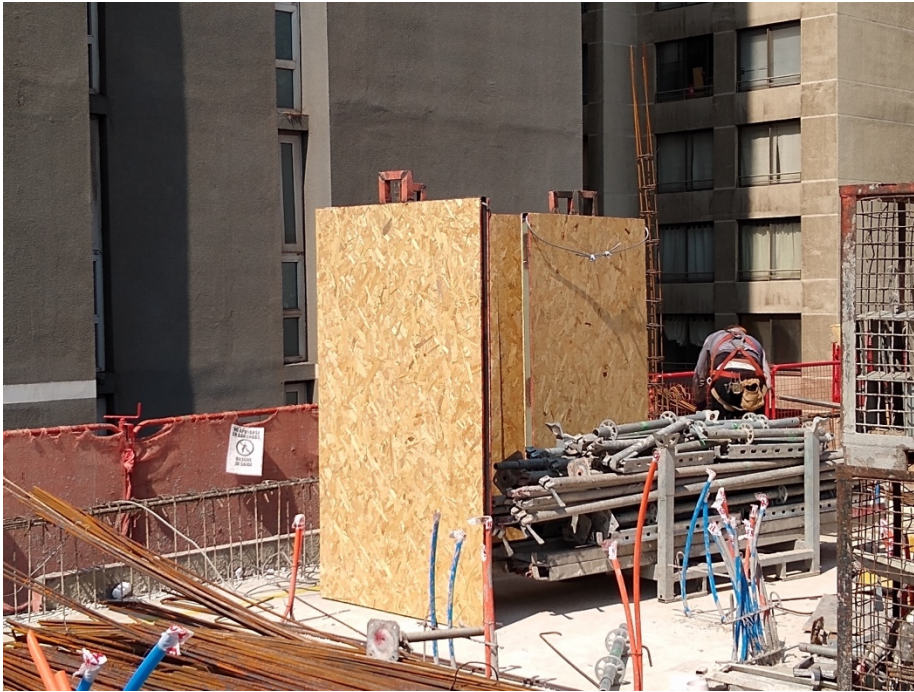
Se observa un biombo acústico en la losa del sexto piso sin utilizar y totalmente obstaculizado para su uso. Se verifica el uso de un esmeril angular en el área, pero sin utilizar el biombo durante este trabajo. La Figura 5 muestra el registro fotográfico del biombo indicado.

Figura 5 – Biombo obstaculizado.

Se observa la utilización de panel móvil en losa de avance, en el cual se mejoró el sello de la unión entre paneles y se instalaron las señaléticas correspondientes.

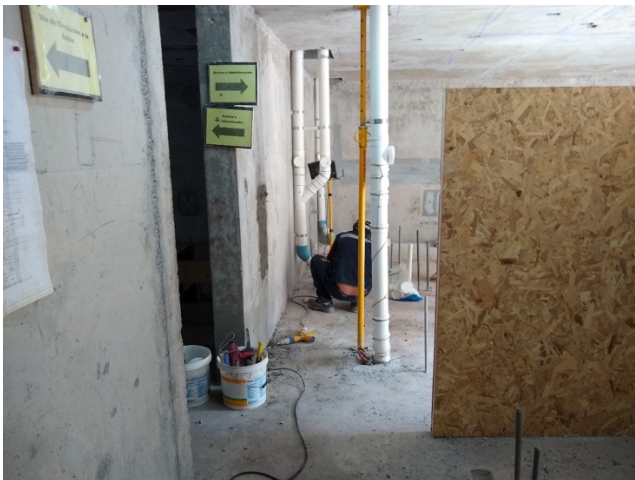
Respecto al uso general de estos biombos, se pudo observar en terreno una baja utilización de ellos en las tareas ruidosas dentro de la obra. Se observó también el mal uso de los biombos como elemento para proteger los receptores.

Figura 6 – Trabajador utilizando herramienta eléctrica con biombo con caras interiores hacia la cámara fotográfica en un sector cercano a Receptor 3.

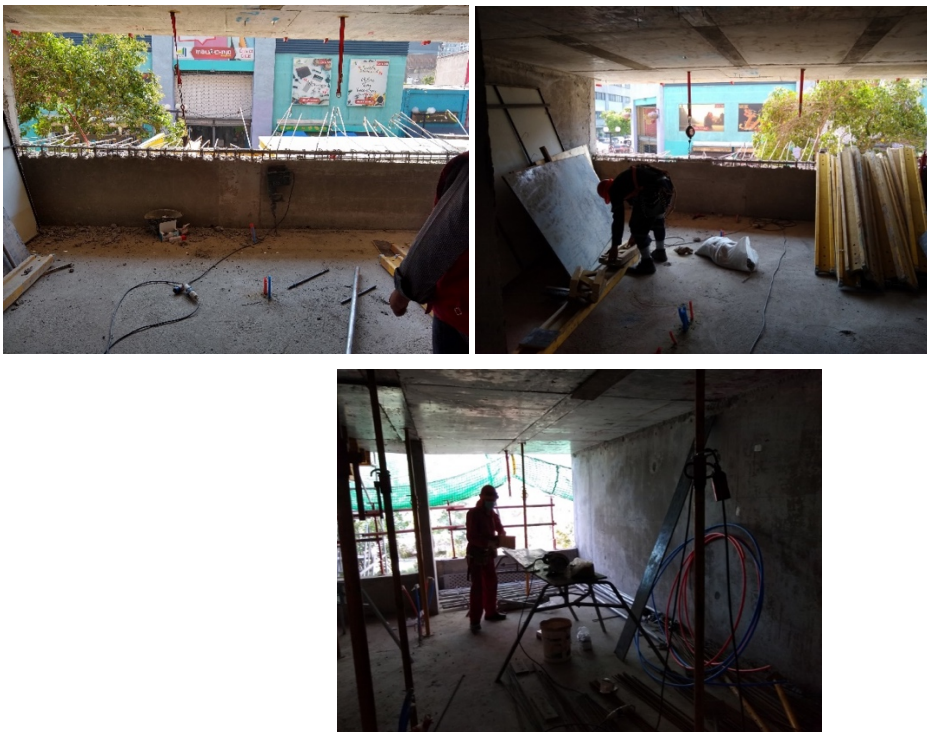
Tampoco se observa el correcto uso de la lana mineral cubierta con malla raschel, como medida de absorción sonora para las caras expuestas a las fuentes sonoras.

Instalación: Al momento de la visita, solo en un sector del segundo piso hacia calle San Diego es posible apreciar un cierre de vanos. Si bien se observaron paneles acústicos en ese sector, no se observó actividad ruidosa. En todo el resto del edificio, no se observan paneles para sellar los vanos. La Figura 7 muestra algunos registros de trabajos en sectores sin sello de vanos.

Figura 7 – Vanos sin cerrar, con uso de martillo demoledor (arriba a la izquierda), herramienta eléctrica de corte (arriba a la derecha), ambos hacia calle San Diego. Mientras, en la parte inferior se muestra una herramienta eléctrica en un sector sin paneles hacia sector sur.

Se observa la utilización de panel acústico de cierre de vano, en el cual se mejoró el sello de la unión entre paneles

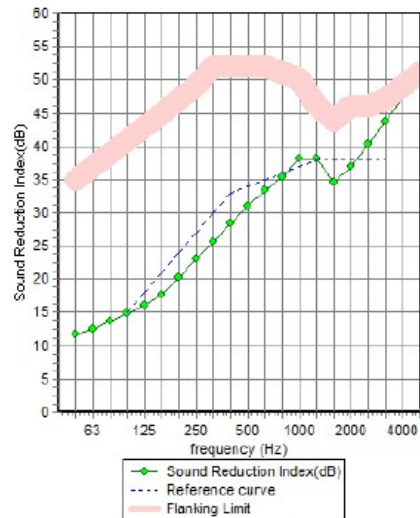
Panel Size 2,7x4 m

frequency (Hz)	TL(dB)	TL(dB)
50	12	
63	13	13
80	14	
100	15	
125	16	16
160	18	
200	20	
250	23	22
315	26	
400	28	
500	31	30
630	33	
800	35	
1000	38	37
1250	38	
1600	34	
2000	37	37
2500	40	
3150	44	
4000	47	46
5000	51

Sound Insulation Prediction (v7.0.6)

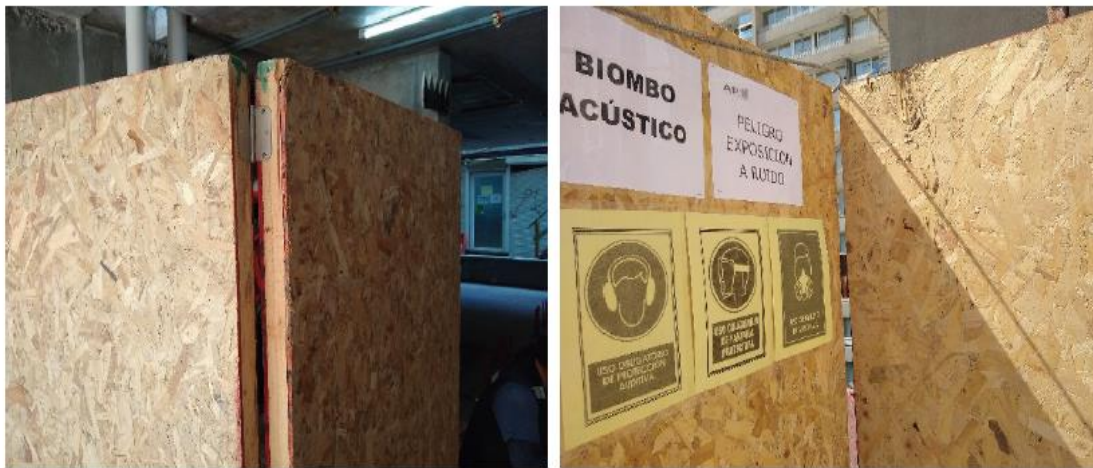
Se observa apertura no selladas en todas las uniones de las distintas placas de OSB. Algunas fotos de las ranuras que se forman se observan en la Figura 3.

Figura 4 – Registro fotográfico de rendijas en biombos.

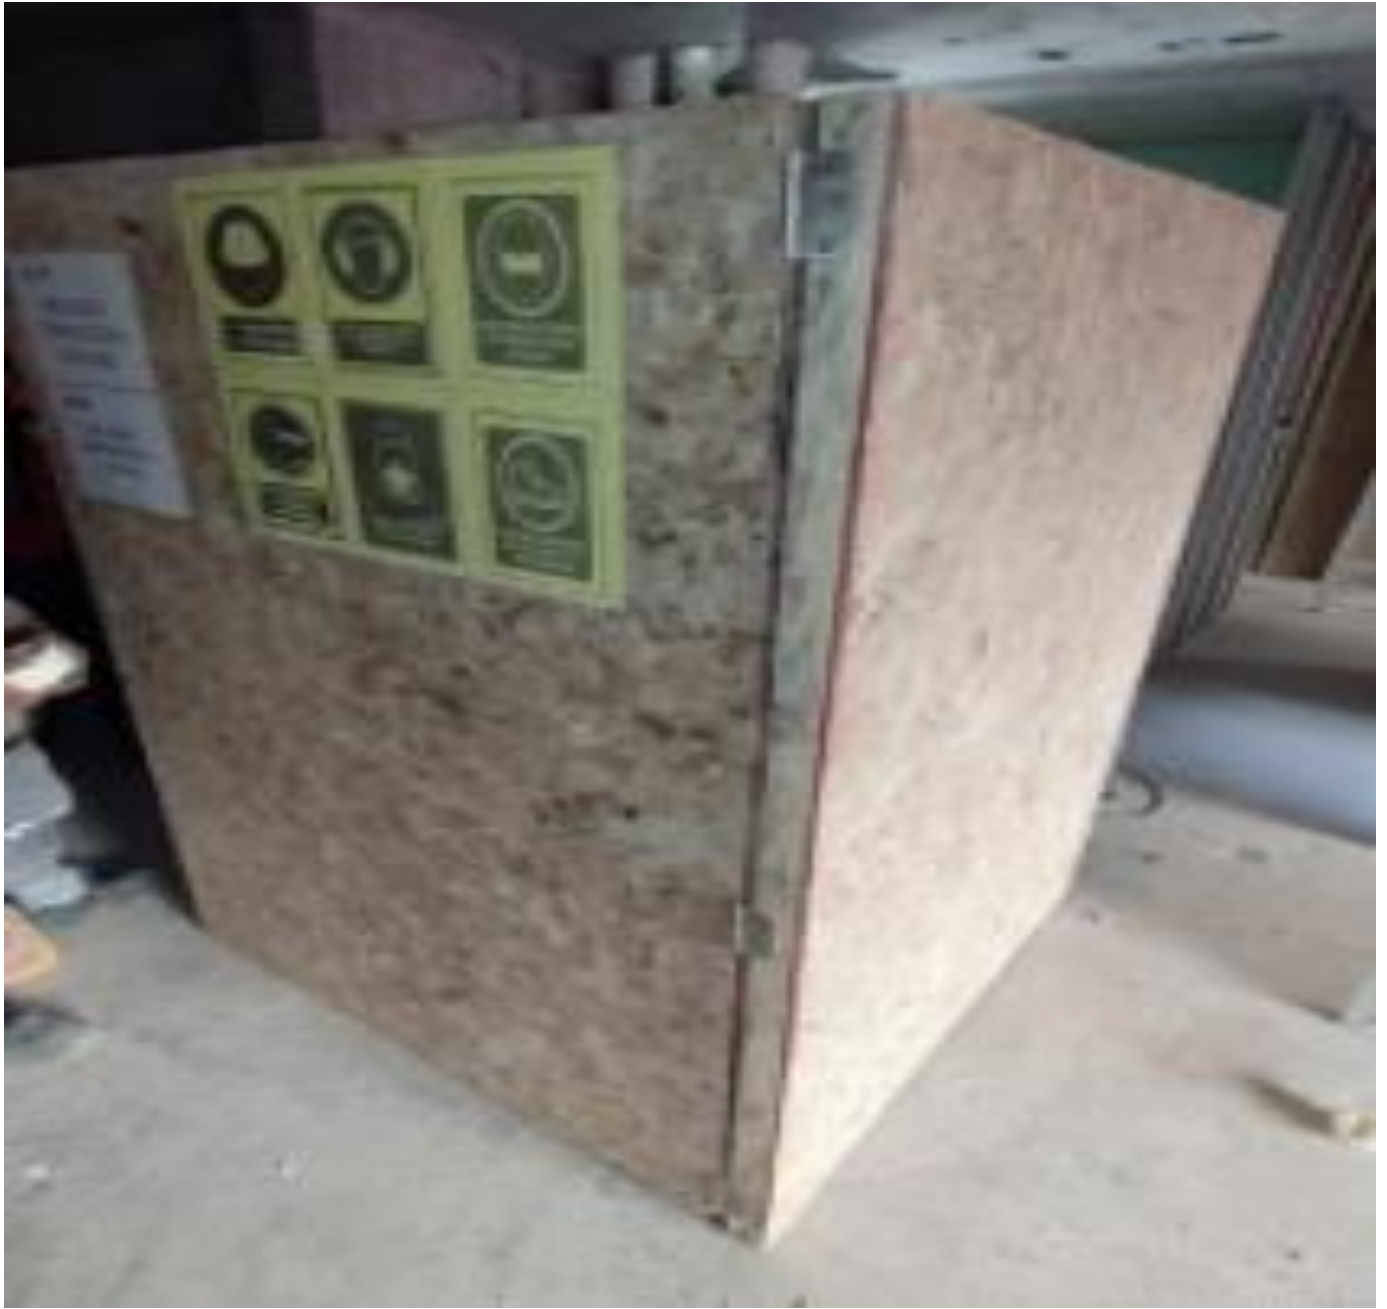
Ilustración 1 Mejora de los biombos acústicos, visión exterior.

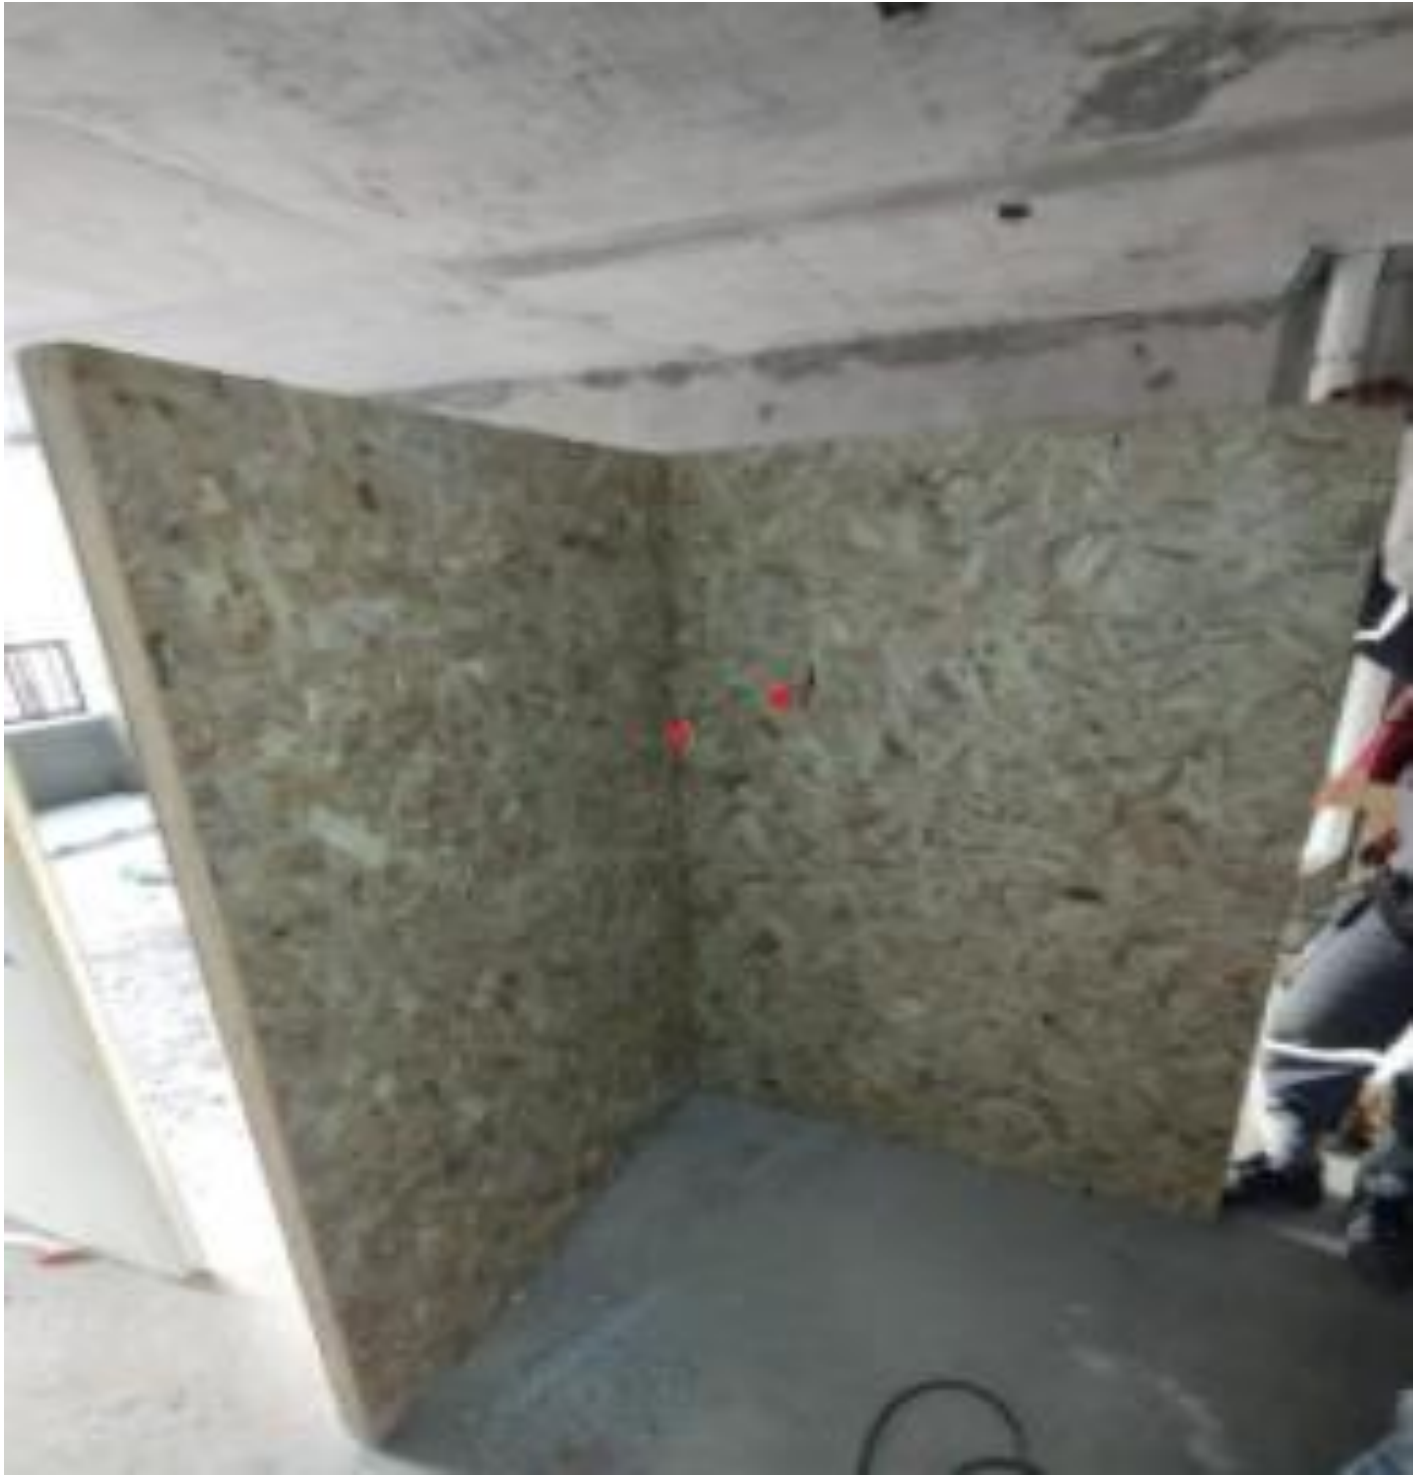
Ilustración 2 Mejora de los biombos acústicos, visión interior.

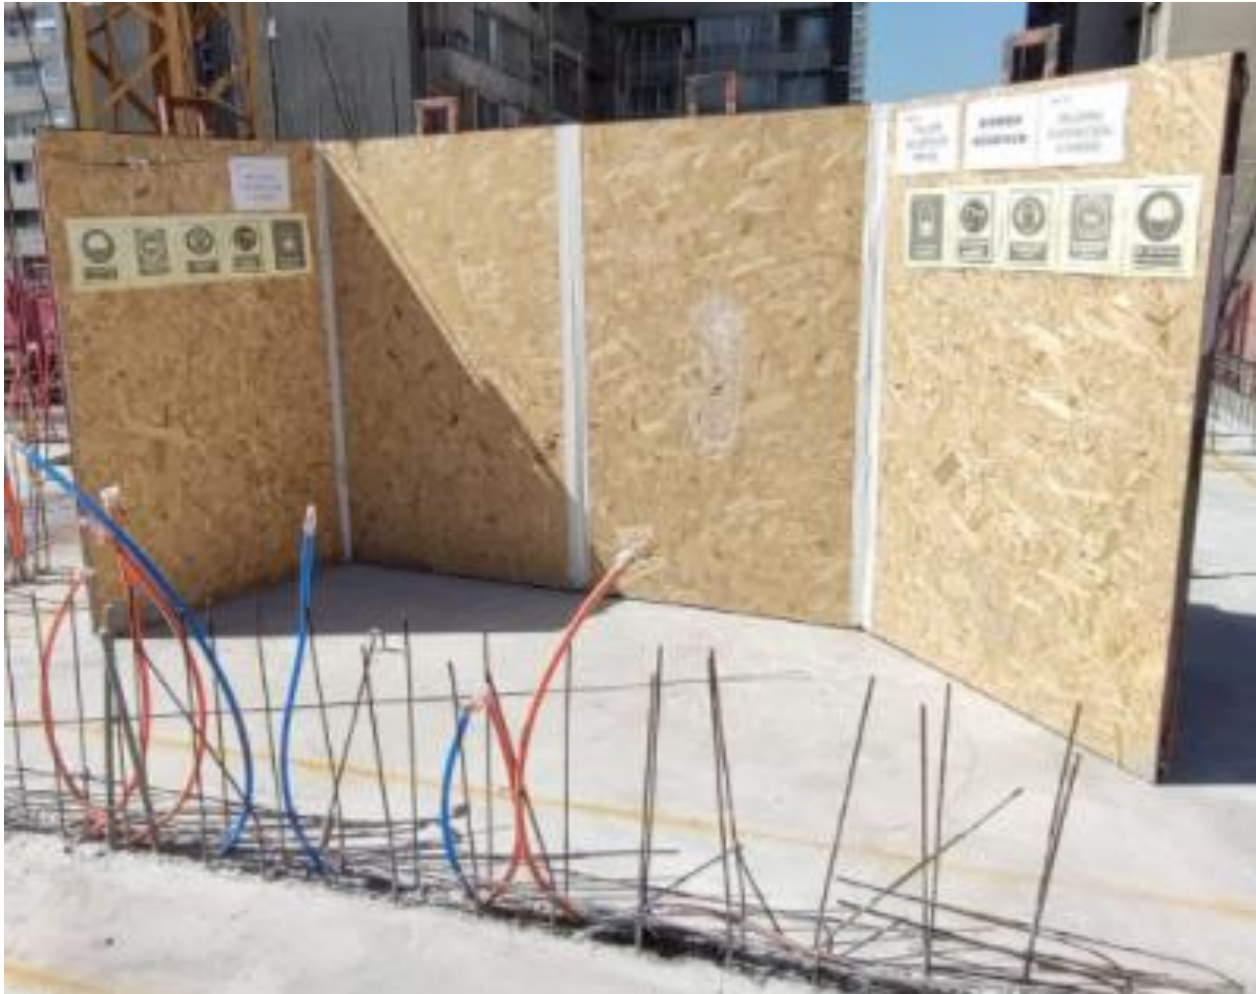
Ilustración 3 - Sello en aberturas del taller móvil de la losa de avance, cara interior.

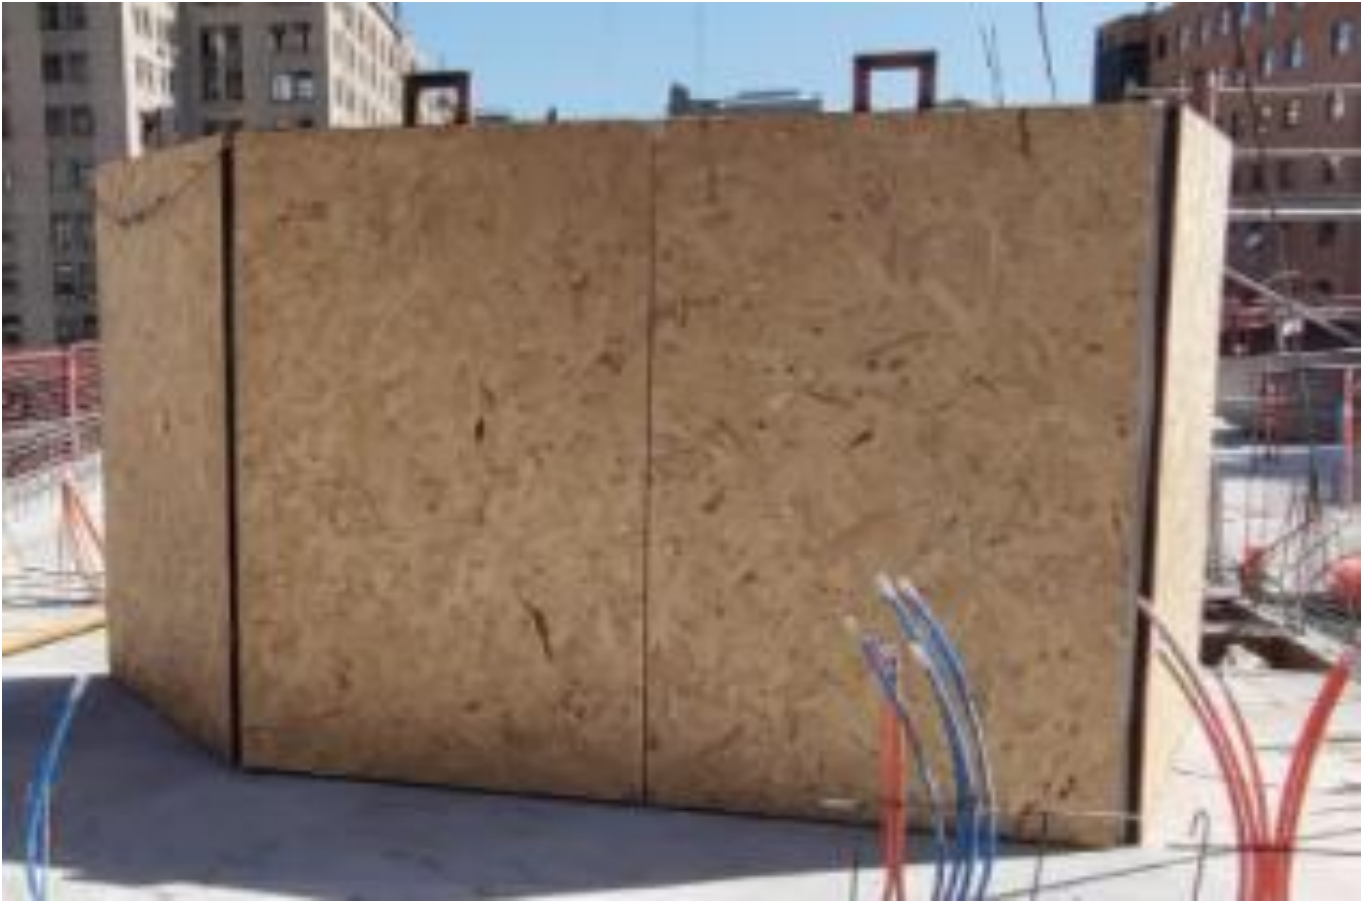
Ilustración 4 - Sello en aberturas del taller móvil de la losa de avance, cara exterior.

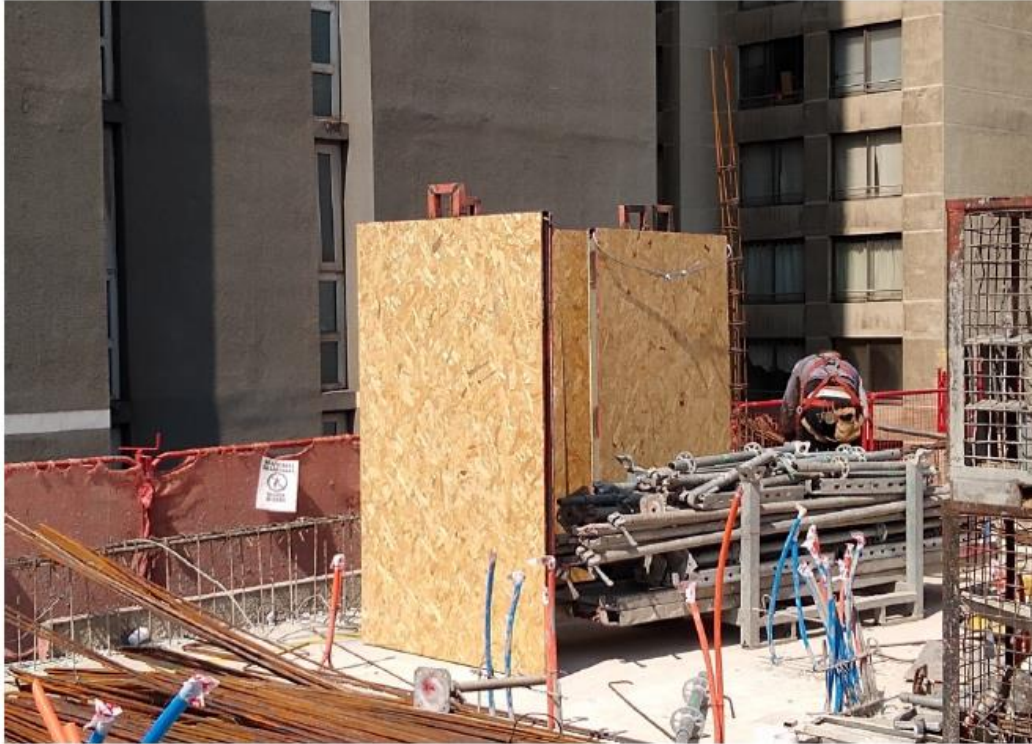
Figura 5 – Biombo obstaculizado.

Respecto al uso general de estos biombos, se pudo observar en terreno una baja utilización de ellos en las tareas ruidosas dentro de la obra. Se observó también el mal uso de los biombos como elemento para proteger los receptores.

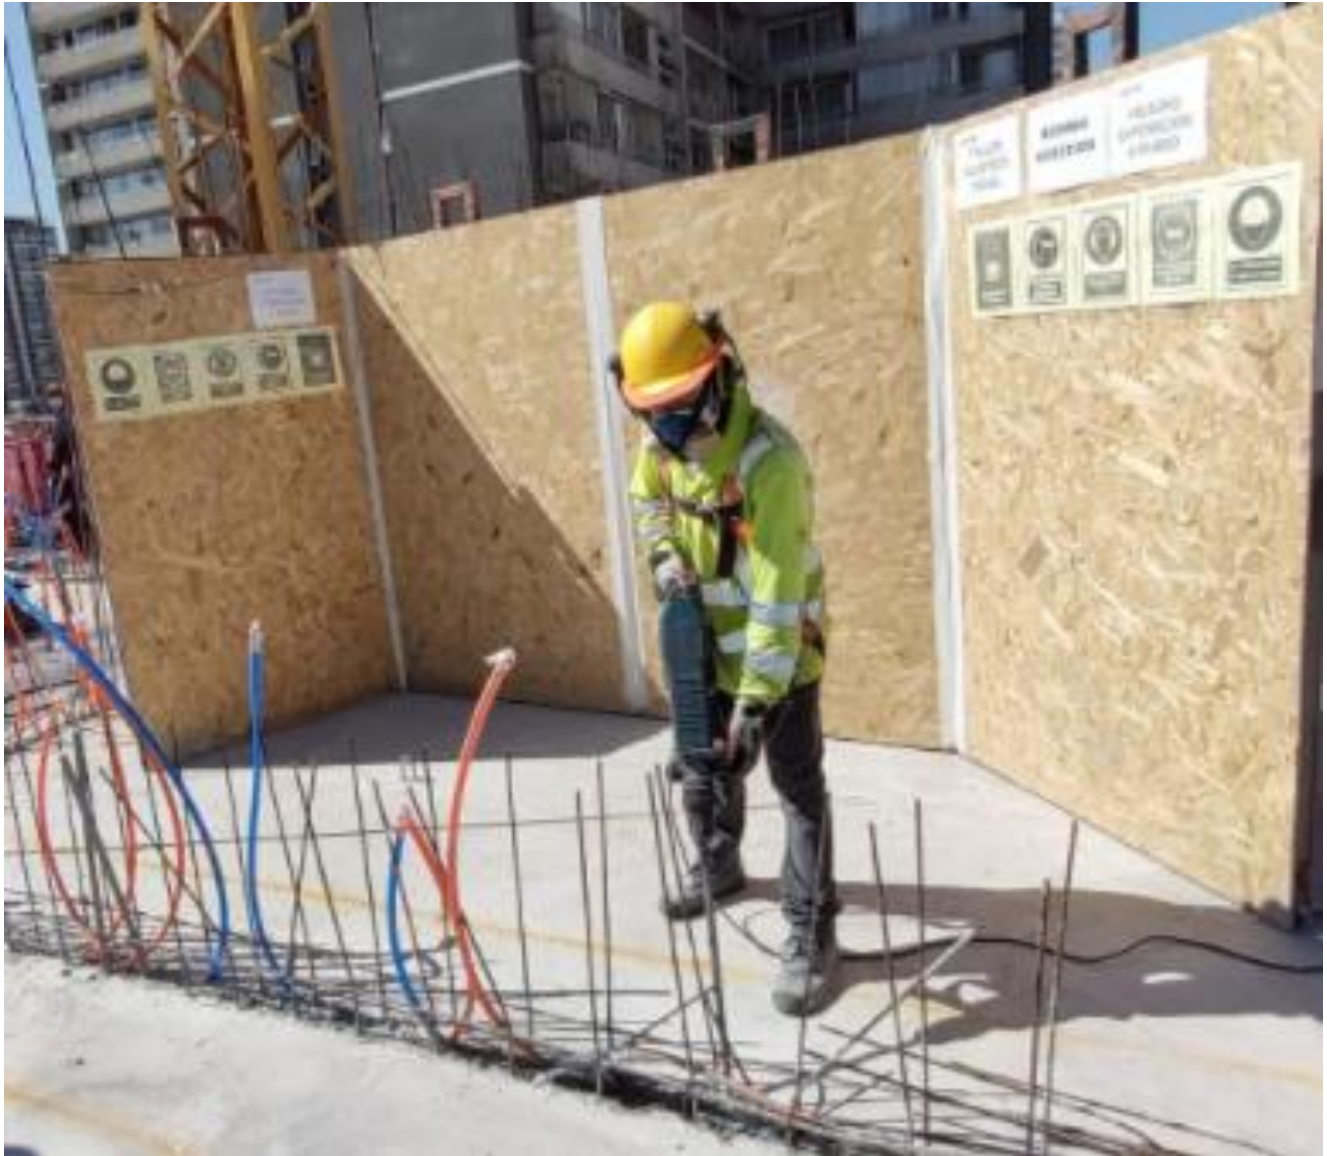
Ilustración 5 - Sello en aberturas del taller móvil de la losa de avance, usado para labores de tratamiento de muros.

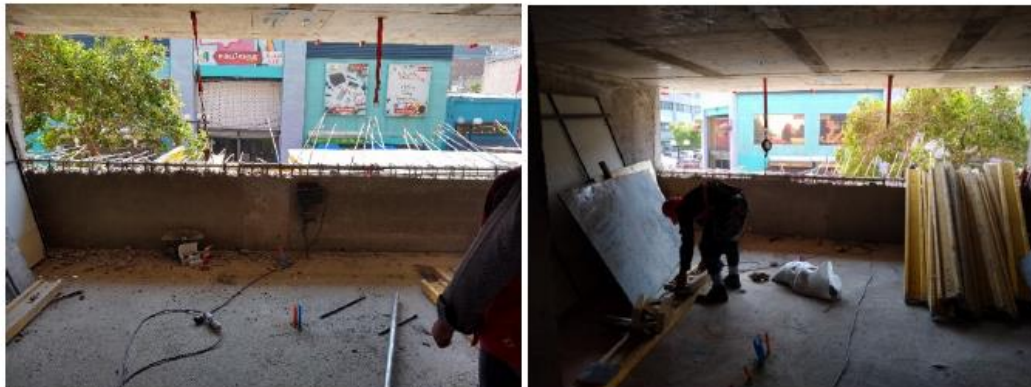
Tampoco se observa el correcto uso de la lana mineral cubierta con malla raschel, como medida de absorción sonora para las caras expuestas a las fuentes sonoras.

Instalación: Al momento de la visita, solo en un sector del segundo piso hacia calle San Diego es posible apreciar un cierre de vanos. Si bien se observaron paneles acústicos en ese sector, no se observó actividad ruidosa. En todo el resto del edificio, no se observan paneles para sellar los vanos. La Figura 7 muestra algunos registros de trabajos en sectores sin sello de vanos.

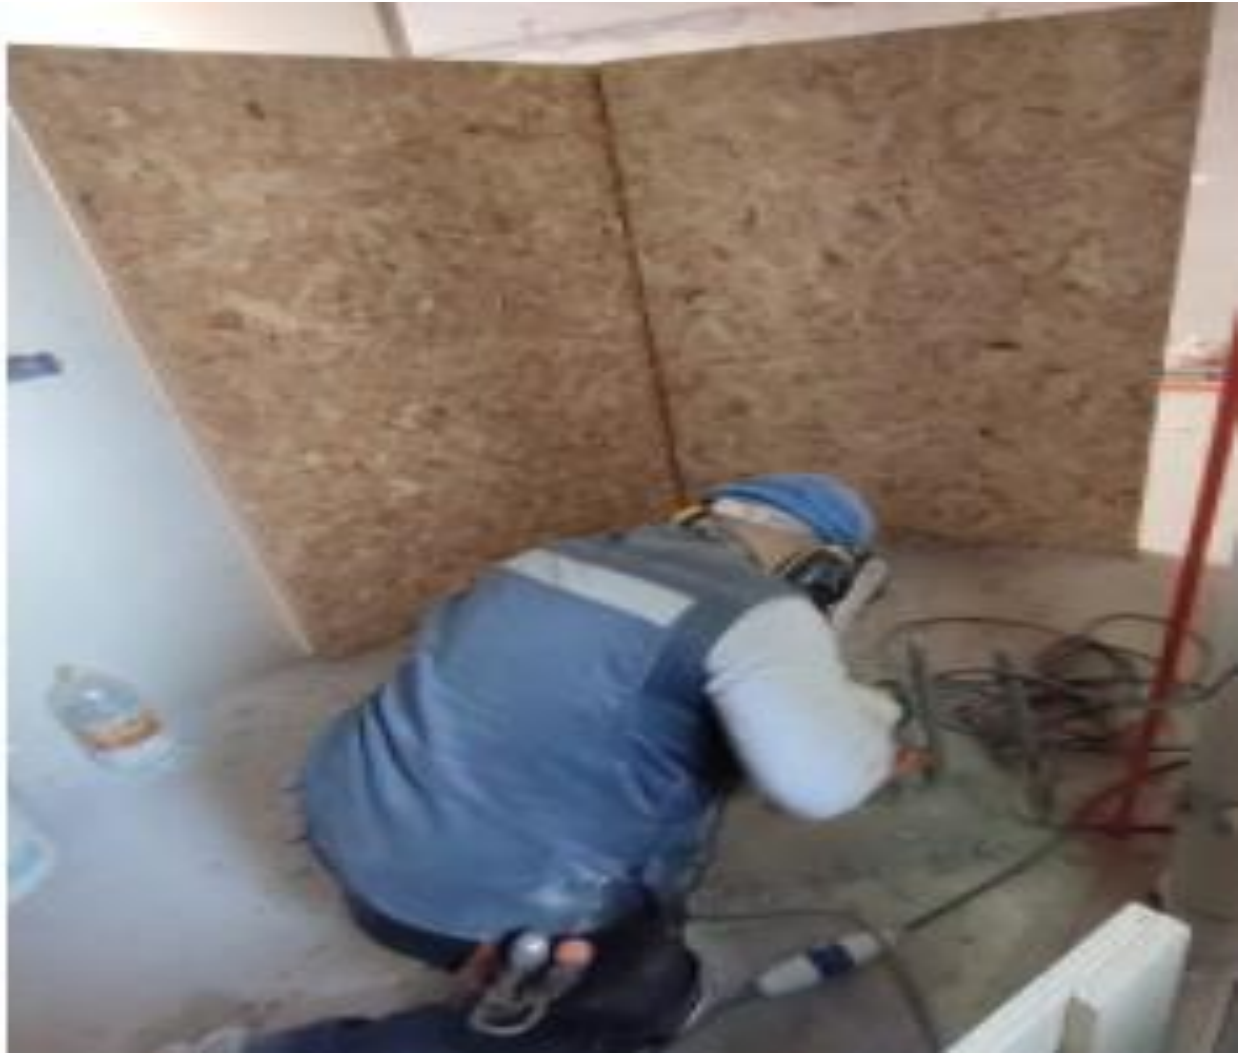
Ilustración 6 - Trabajo dentro de los departamentos utilizando los biombos.

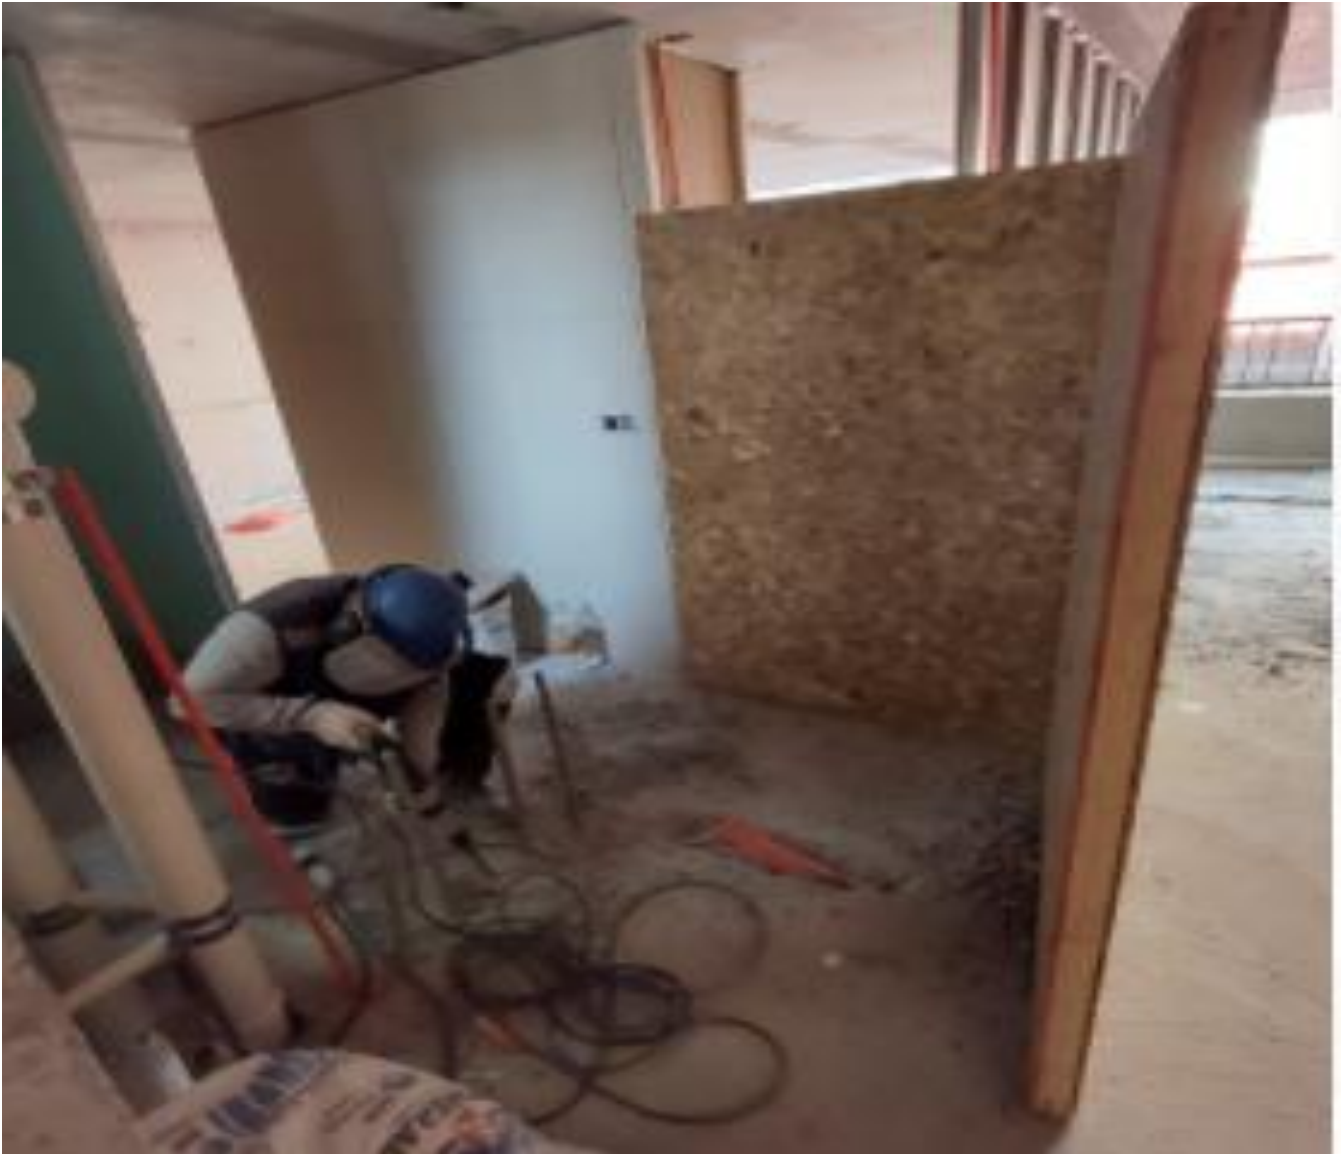
Ilustración 7- Trabajo dentro de los departamentos utilizando los biombos.

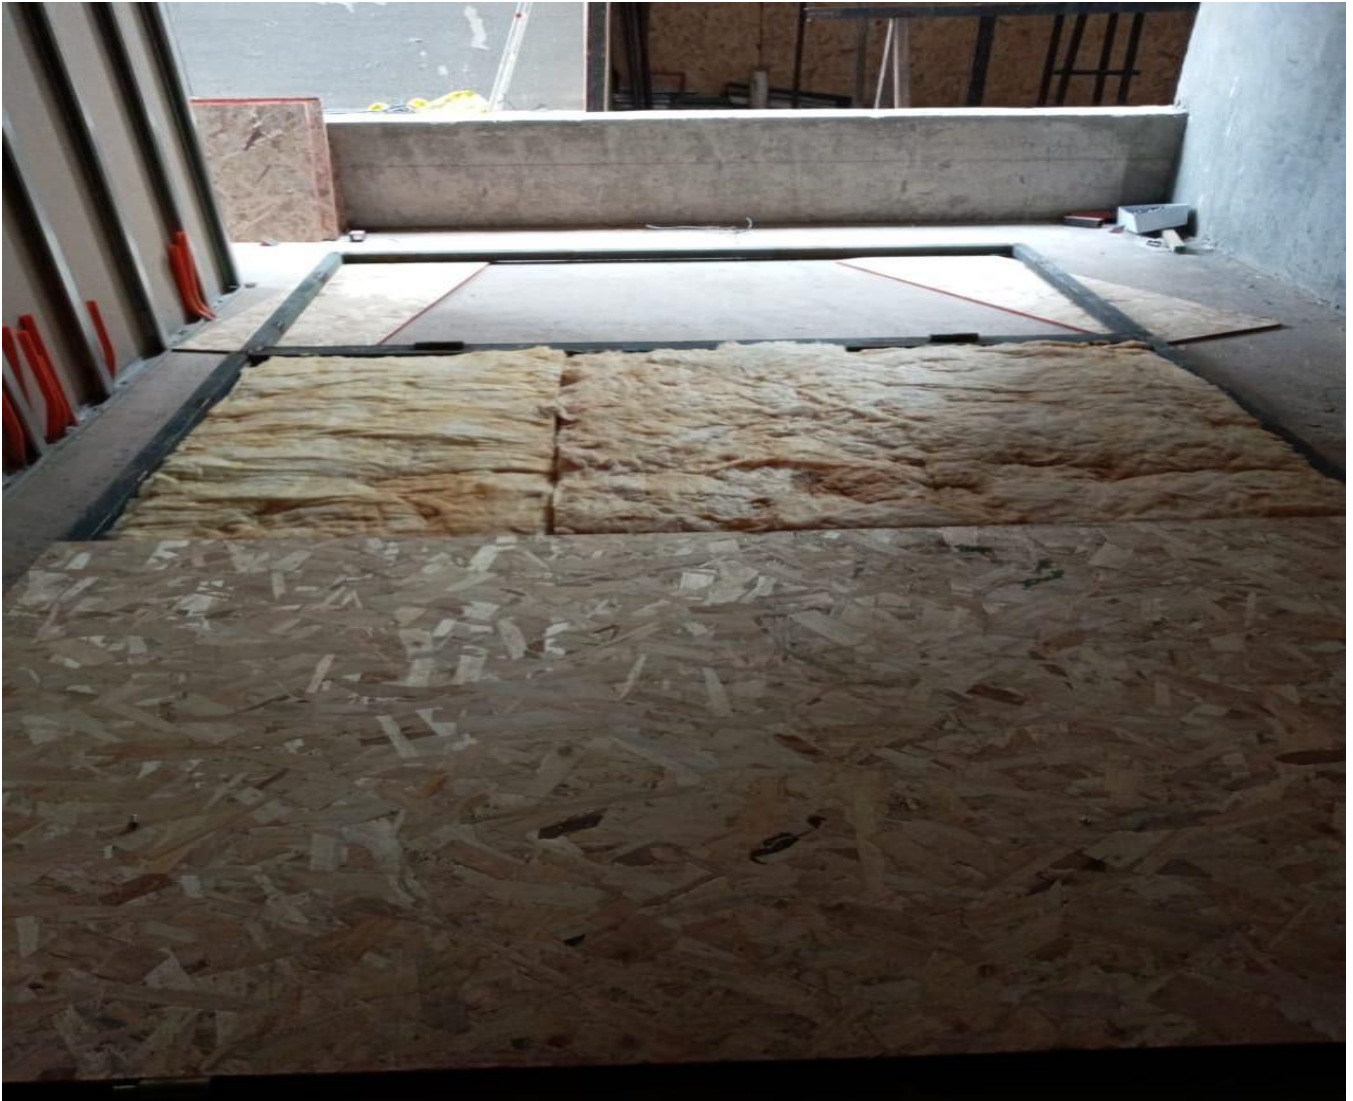
Ilustración 8- Fotografía que ilustra la fabricación de paneles acústico, doble cara de OSB 9,5mm, interior de 50 mm de aislación acústica y bastidores perimetrales.

Se adjunta fotografía de la construcción de paneles acústicos, en el cual se observa la dovela placa osb y en aislación interior con lana de vidrio.

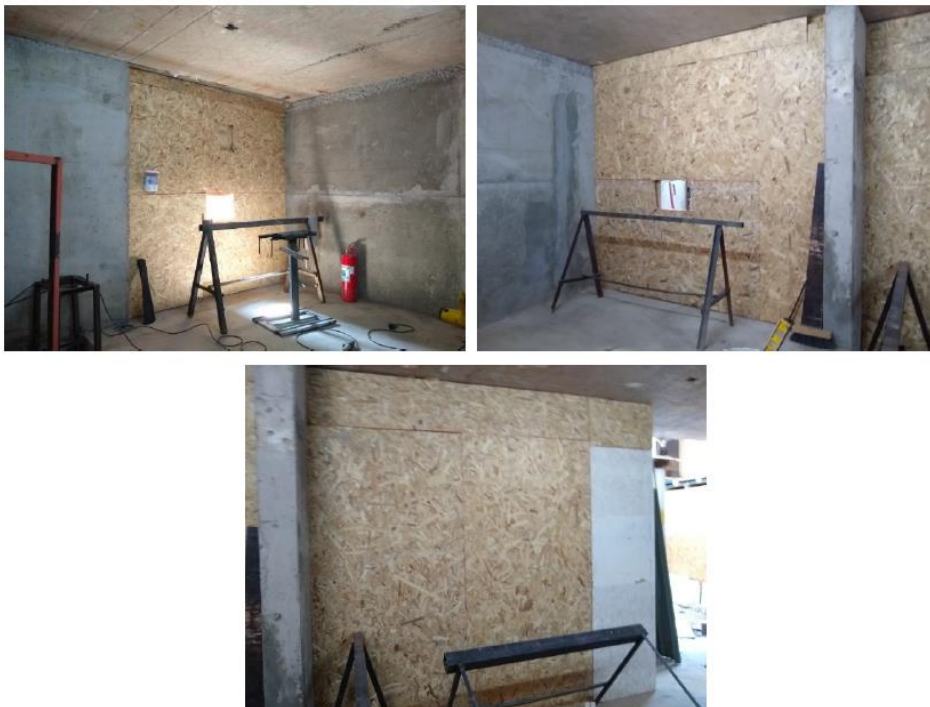
Se visita e informa un taller de corte en el piso 1 cercano al Receptor 1. Este taller corresponde a un sector techado y cuenta con una solución instalada que cumple con el estándar mínimo de tres fachadas cerradas. Se detectan algunas deficiencias que se indican a continuación.

Materialidad: Compuesta por una plancha OSB hacia el exterior de 9,5 mm, lana de vidrio en formato rollo libre al interior y luego otra plancha OSB de 9,5 mm hacia el interior. Se indica que la plancha de OSB utilizada corresponde a marca LP modelo Home (no se pudo constatar la marca en terreno). La plancha OSB LP modelo Home posee un peso de 18,1 kg por plancha en formato de 1,22 m x 2,44 m. Por tanto, cada plancha tiene una densidad superficial aproximada de 6 kg/m². El panel instalado difiere de las recomendaciones para la medida de control N°1, aunque su comportamiento de aislamiento acústico pudiese ser comparable respecto a una placa de OSB monolítica de 15 mm de espesor (ver discusión en sección 6.4). No obstante aquello, la materialidad difiere de la solución recomendada ya que no incluye la absorción sonora que debería proveer la lana mineral o similar, instalada hacia la cara interior expuesta a la fuente sonora.

Instalación: Se observan aberturas en las plancha exteriores e interiores. La abertura que está en ambas planchas se realizó para pasar piezas que necesiten corte, mientras que los otros orificios se desconoce su origen. No se observa el sello perimetral de las placas.

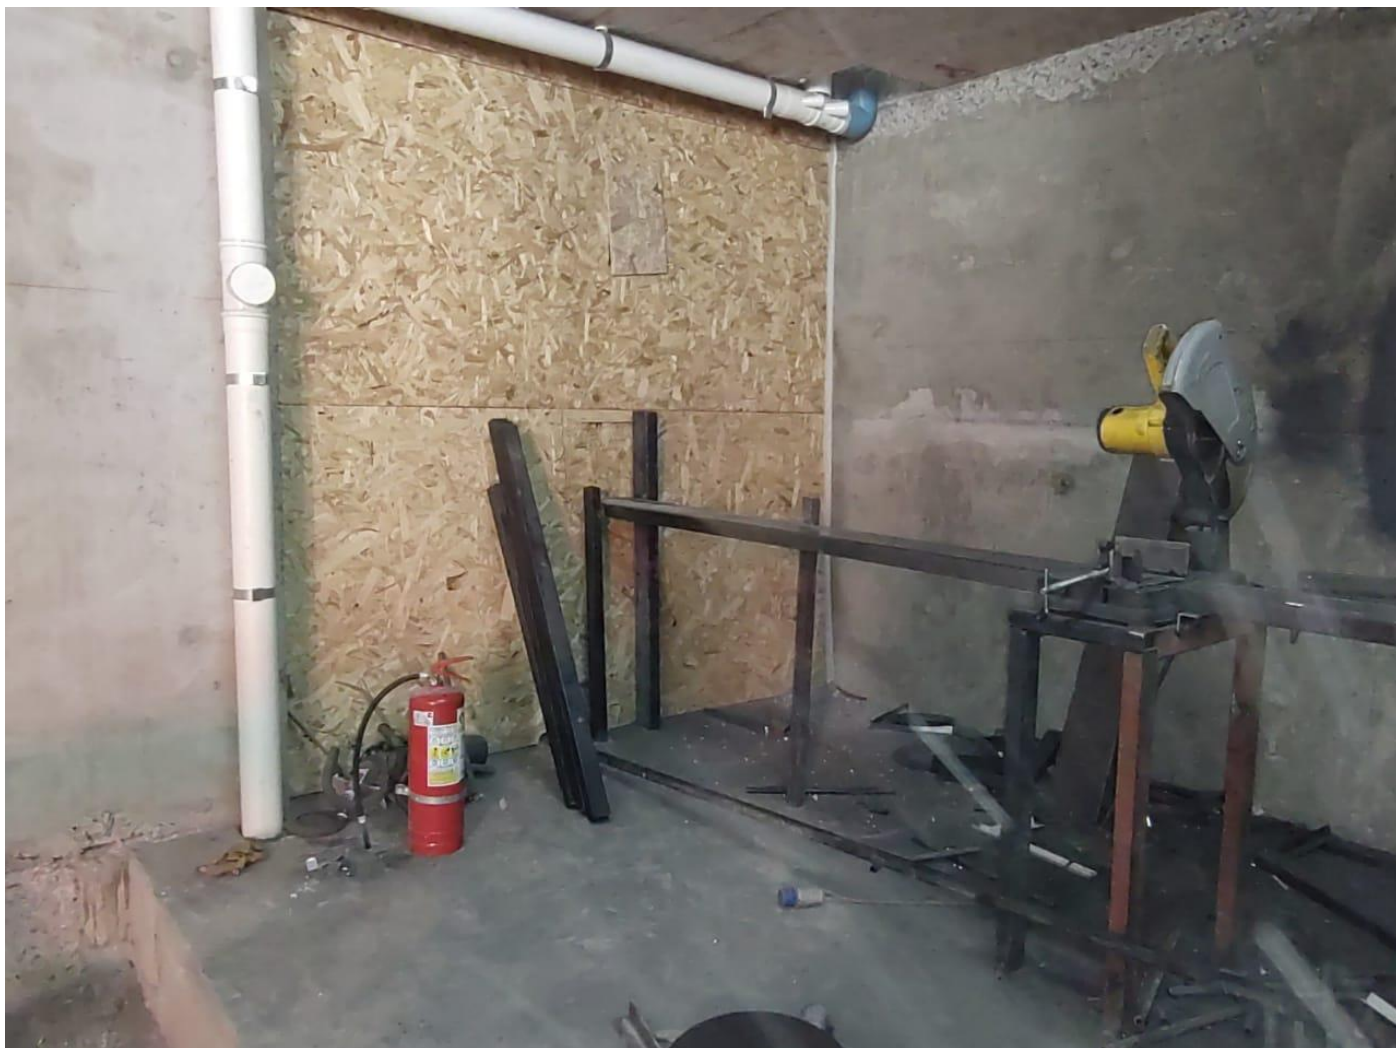
Ilustración 9 – Sello de abertura interior del taller costado oriente.
