Ref.: Cumple lo ordenado respecto de Informe de medición de los ruidos, por medida provisional pre procedimental Edificio San Diego 139.

INFORME TÉCNICO DE VERIFICACIÓN DE MEDIDAS DE CONTROL DE RUIDO

EDIFICIO SAN DIEGO 139

MEDICIÓN DE EMISIÓN DE RUIDO INSPECCIÓN DE MEDIDAS DE CONTROL DE RUIDO

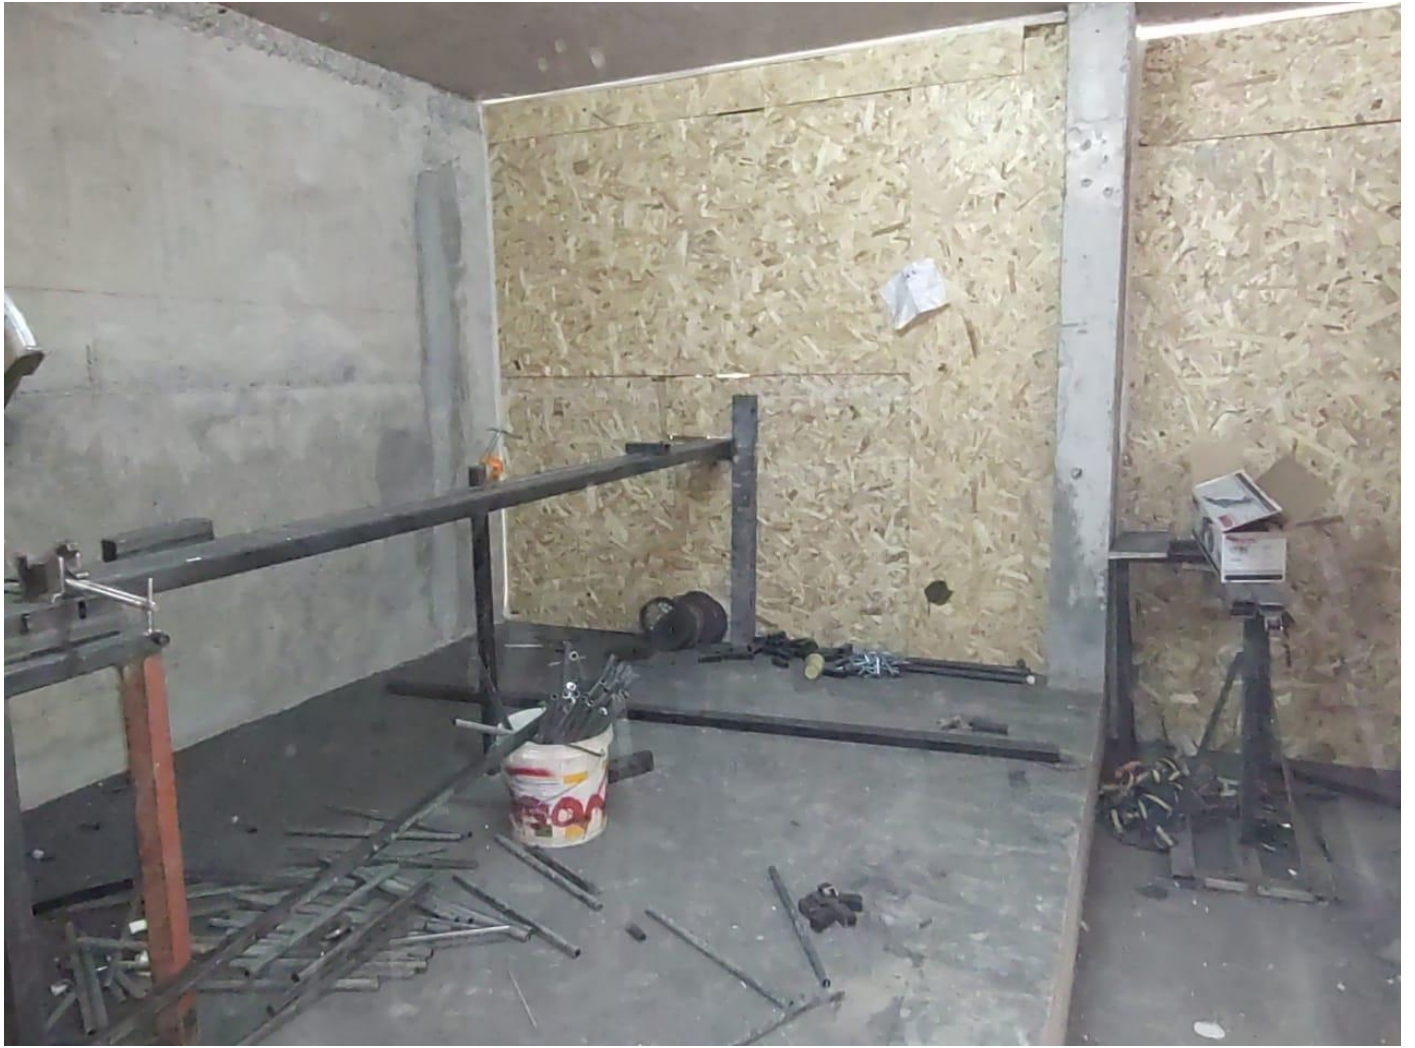
Ilustración 10 – Sello de abertura interior del taller costado poniente.

Se realizaron mejora en la unión entre los paneles acústicos, instalando sello e instalados cierre en la apertura de péneles acústicos

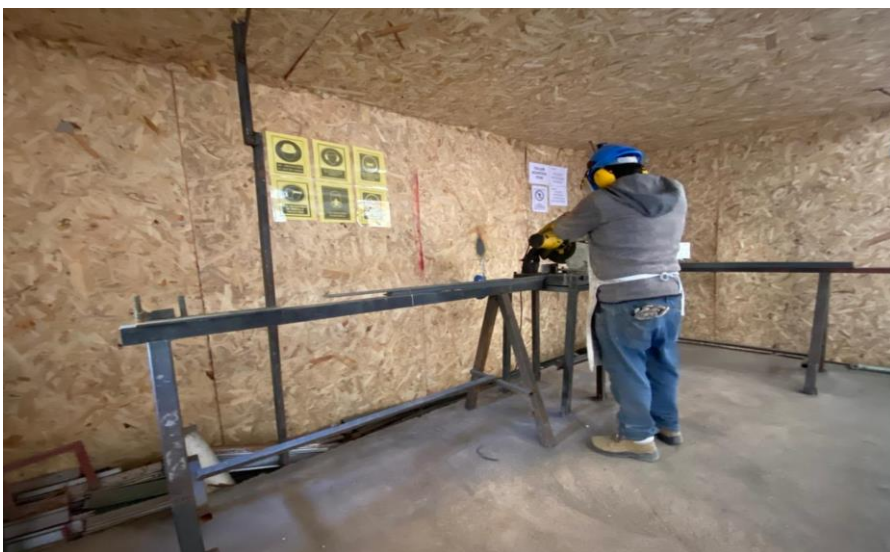
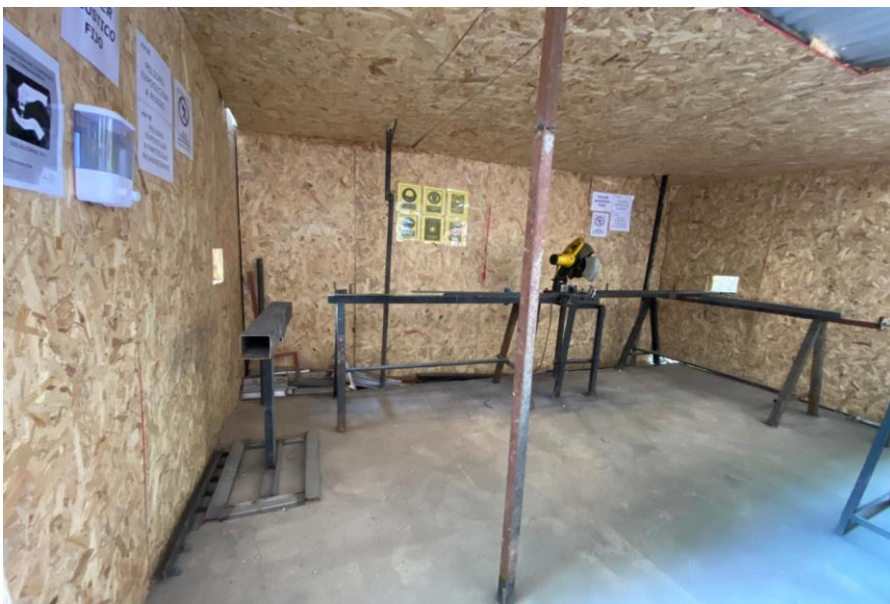
1.- Construir taller techado para corte con tres caras y techo aislante. OSB de 15 mm con lana mineral de 50 mm de espesor en las tres caras y el techo. Además, se realizó capacitación al personal el uso e implementación, de modo que sea utilizado de manera efectiva, adjunta.

Como medidas adicionales la obra decidió cambiar el taller a otro sector de la obra donde se puede controlar y mitigar aún más el ruido, como principal ventaja se destaca la aislación, control de la fuente de ruido y la distancia de nuestros vecinos que favorece un nivel de decibeles mucho menor.

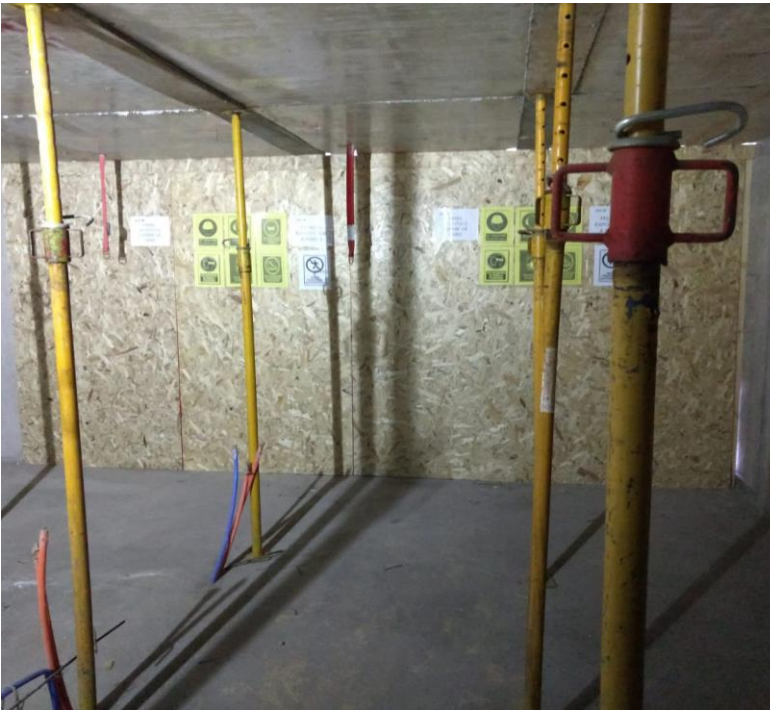
R.- Piso 3 se realiza el cierre de ventanas que va hacia vecino, panel acústico placa OSB de 15 mm con lana mineral de 50 mm de espesor

Imagen N°1 Panel con señalética de implementación y uso de EPP obligatorios. Piso 3

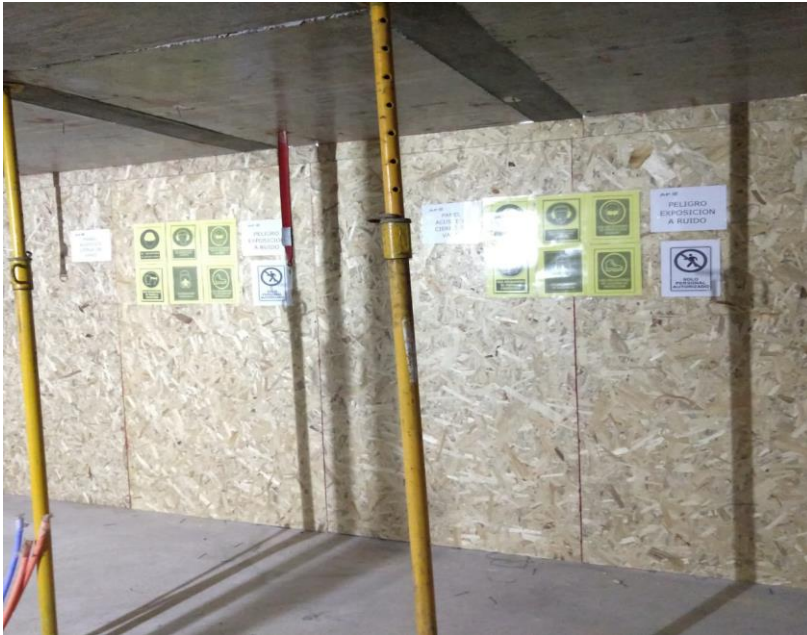
Imagen N° 2 Panel con señalética de implementación y uso de EPP obligatorios. Piso 6

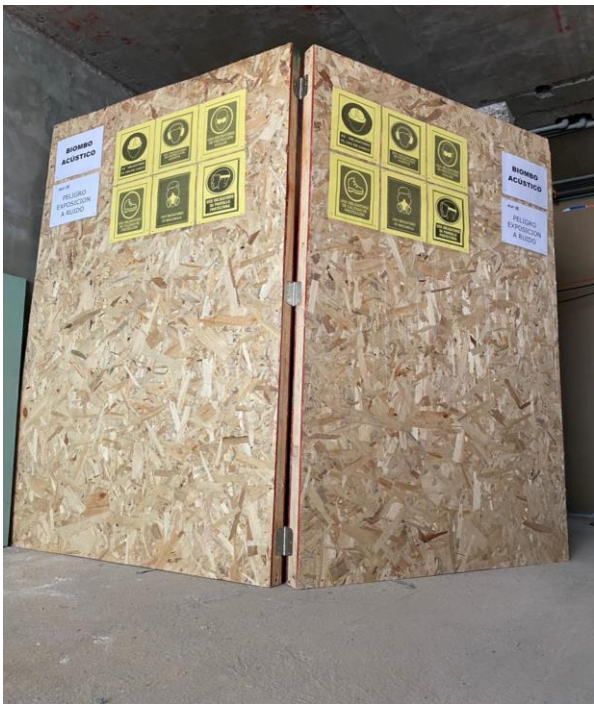
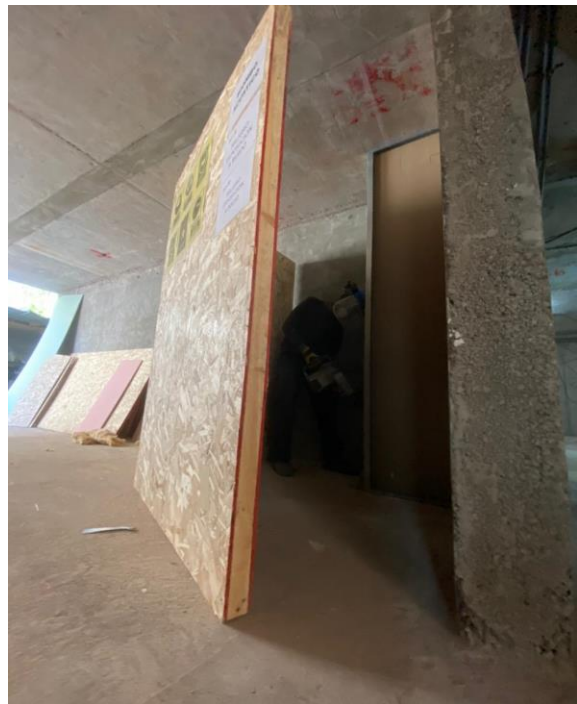
Imagen N° 3. Biombo acústico en piso 2. Con su señalética de uso e instructivo de EPP obligatorio. Confeccionado de OSB de 15mm y lana mineral de 50 mm de espesor.

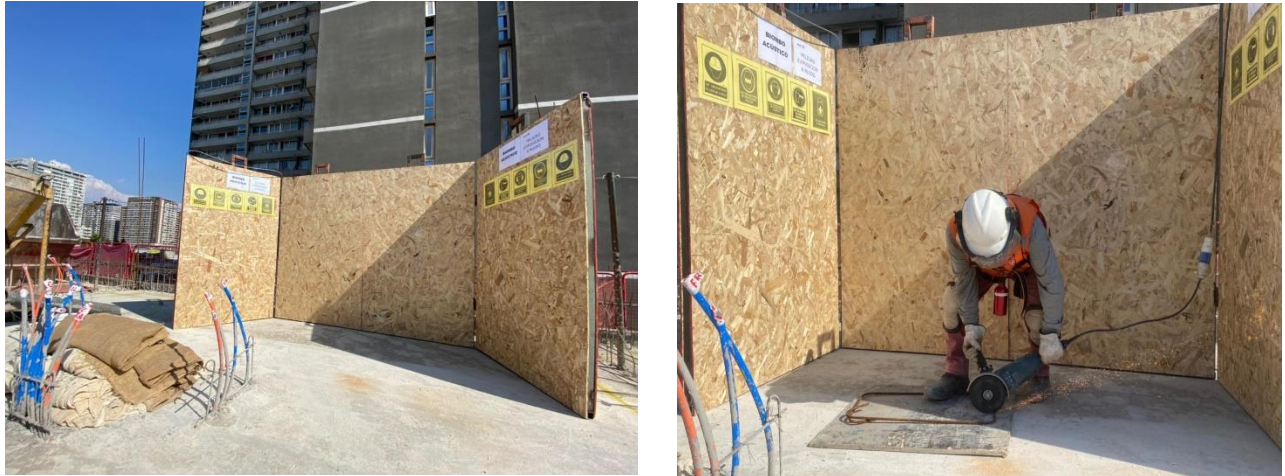
Imagen N° 4. Biombo acústico en los de avance. Cuatro paneles de OSB de 15 mm con lana mineral de 50mm de espesor, que brindan una contención acústica que controla la emisión de la fuente, mitigando y controlando el ruido hacia nuestros vecinos.
