INFORME CONSTRUCTORA STANGE.-

TALUDES EN CORTE ,SITUACION ACTUAL.-

“REPORTE FOTOGRAFICO ALTO MAULLÍN “

“ RECORRIDO CAMINOS EXISTENTES “

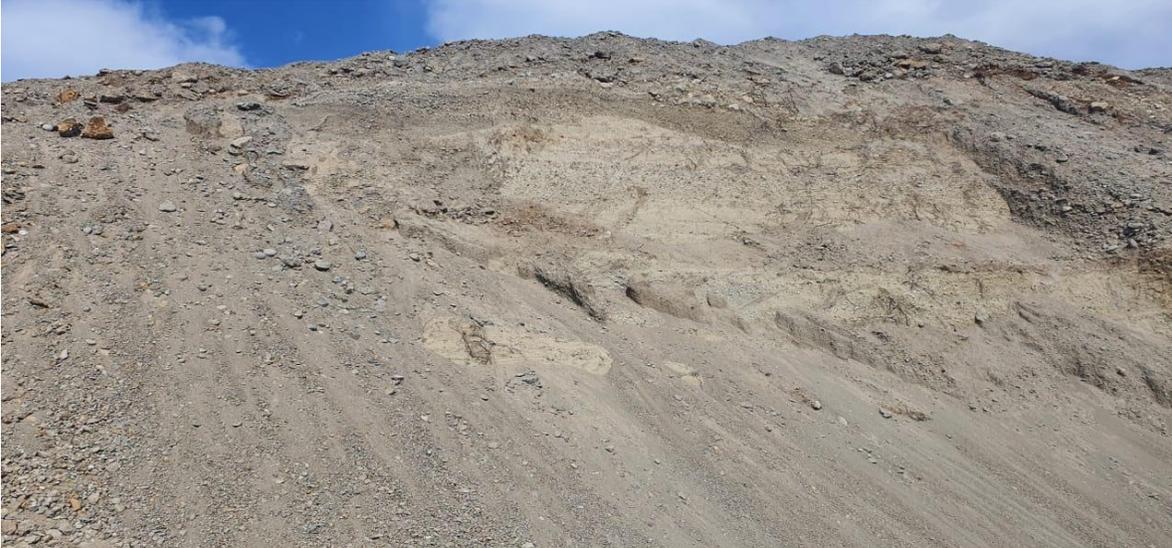
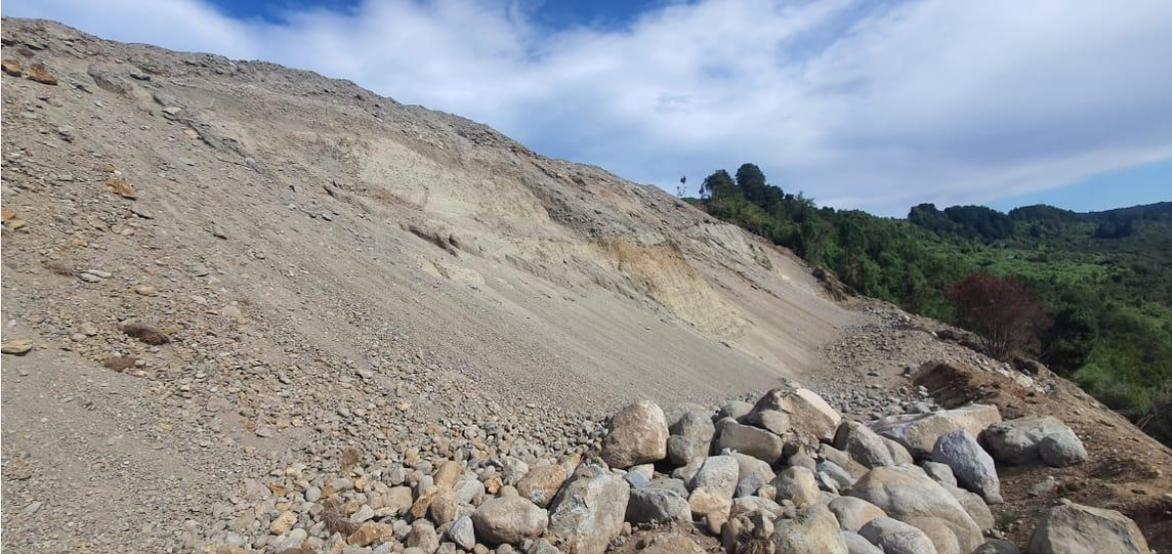
En Esta Foto podemos observar que el terreno que sobresale ,no tiene sustento y es altamente probable que este se deslice produciendo cortes en el camino y quien sabe alguna desgracia ,por lo que una buena terminación del talud con la pendiente adecuada ,solucionaría esta situación.

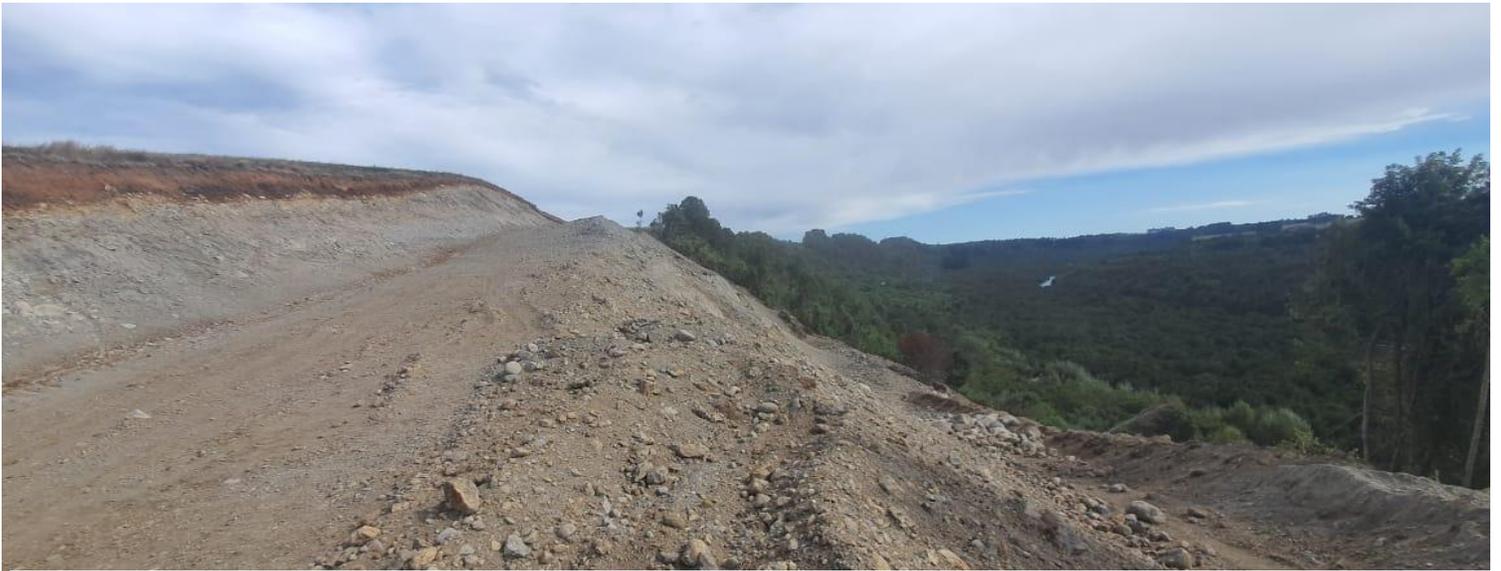
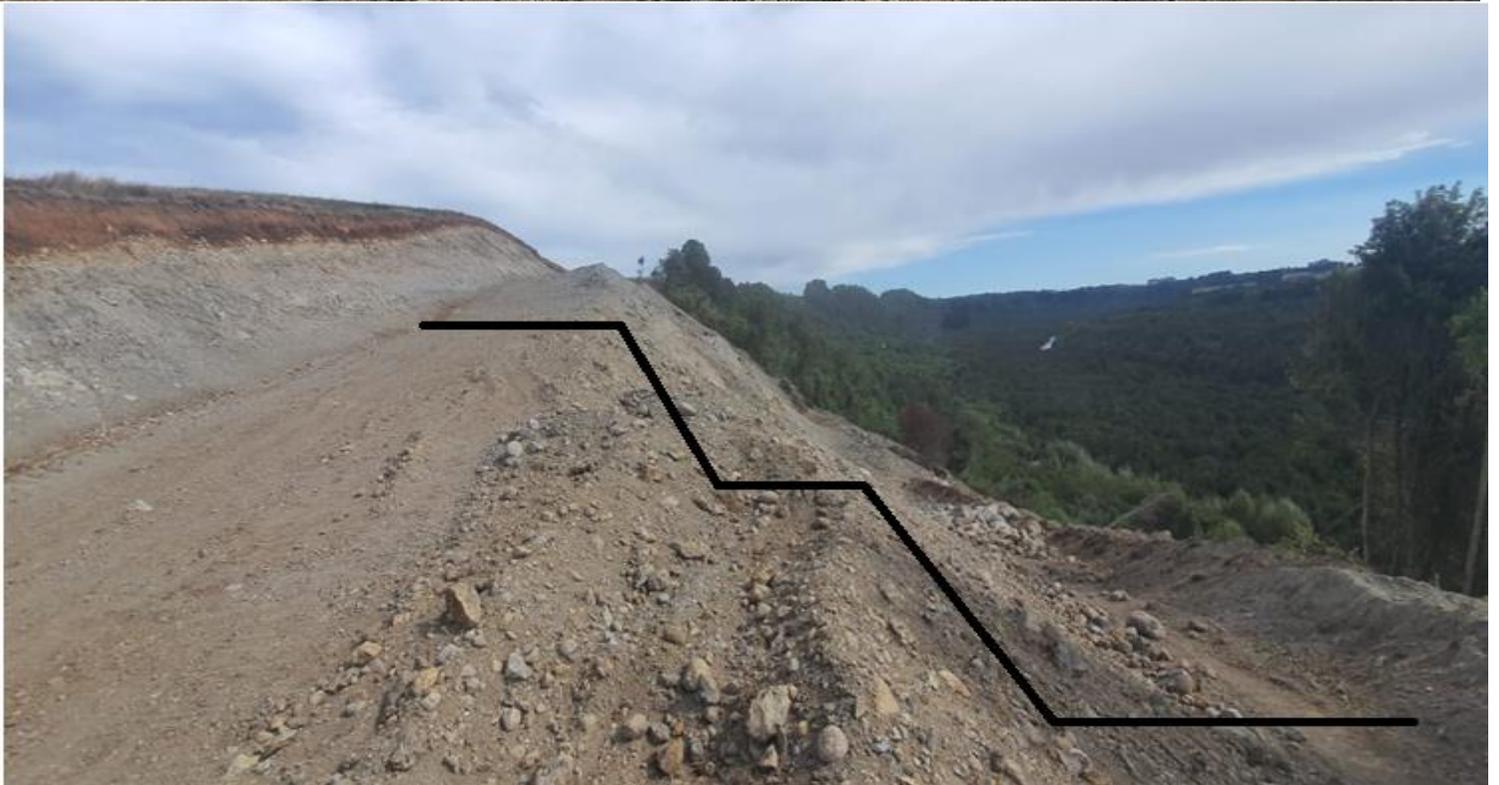
SITUACION PROYECTO ACTUAL.-

La terraza entre los caminos será reforestada con árboles que servirán para disminuir los impactos de la posible acumulación de aguas y a la vez estabilizar esta plataforma con sus raíces.

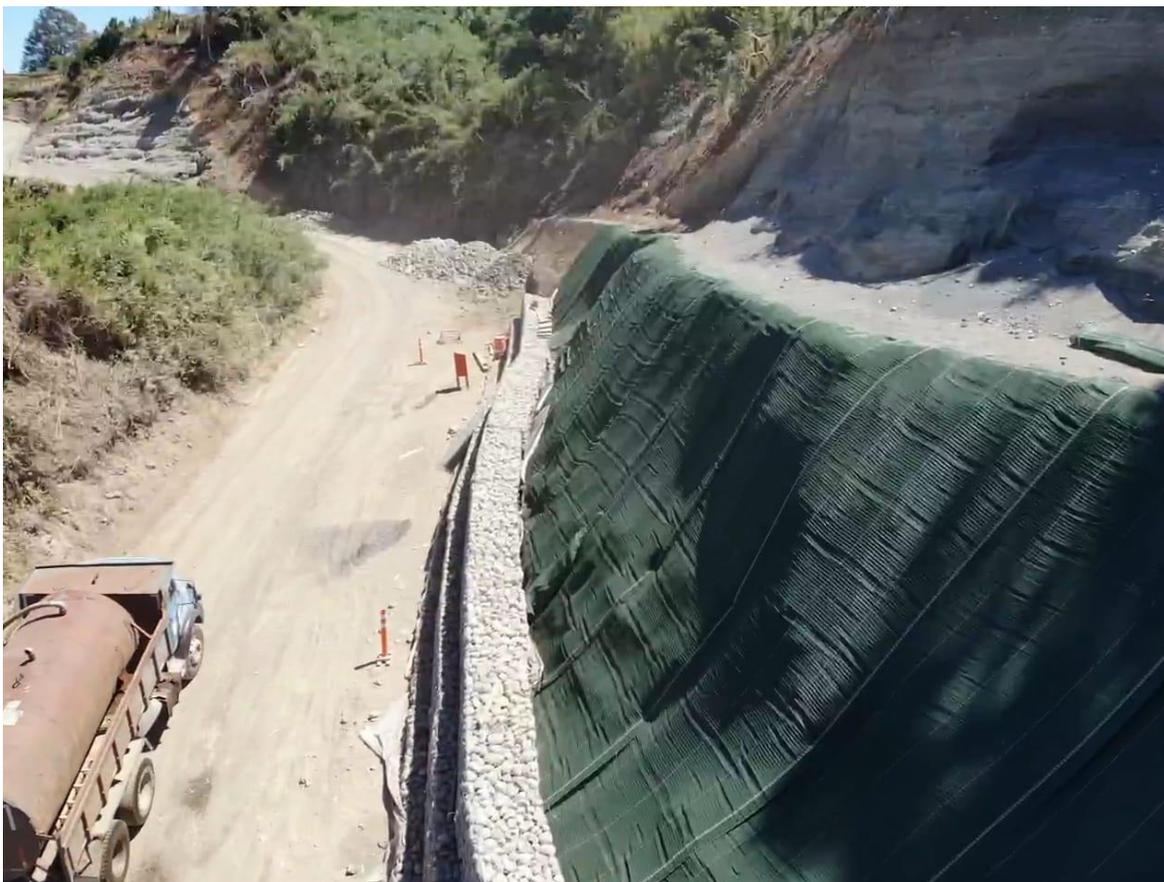
SOLUCION MOP Y SOLUCION OFRECIDA PROYECTO ACTUAL.-

Esta solución permite la contención ante posibles deslizamientos y la malla actúa favoreciendo el crecimiento de la vegetación.
