# Informe de Avance Medidas Provisionales SMA.

Implementación Medidas de Mitigación para el  
control de Emisiones Acústicas

Pozo Socovesa – La Vara

Puerto Montt, 02 de Julio 2021

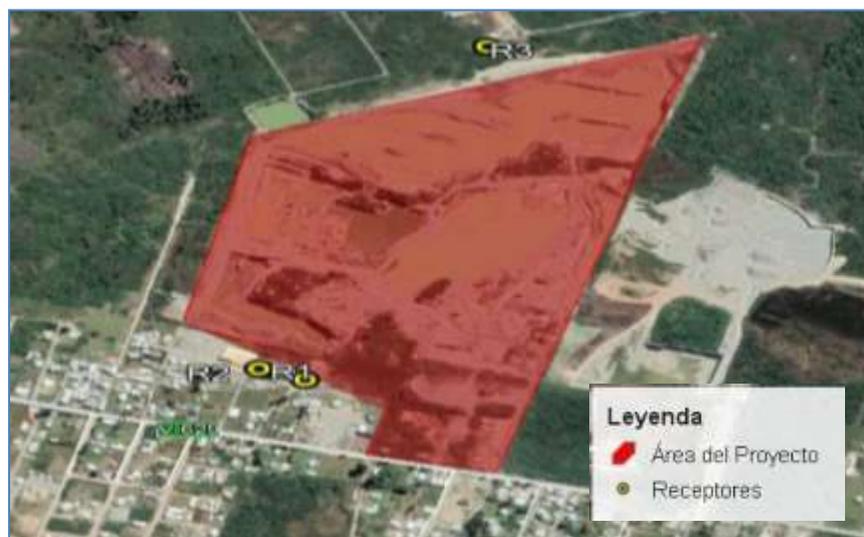
Ilustración 2: Área del proyecto y receptores

Para la medición de ruido en receptores se realizó monitoreo en tres puntos cercanos al proyecto y en tres días consecutivos (10, 11 y 12 de Junio), siguiendo así las disposiciones de la SMA dictadas en las Medidas Provisionales. Los receptores medidos en esta campaña se pueden visualizar a continuación:

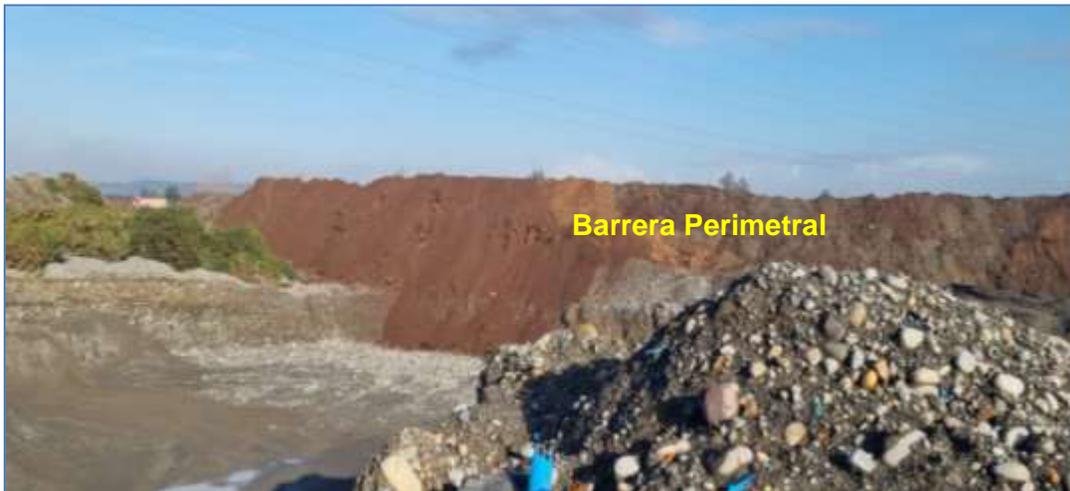
**Ilustración 3: Pantalla Perimetral terminada**

Ésta se construyó con tierra y material integral disponible en el proyecto con una dimensión aproximada de 180 [m] de largo, 10 [m] de ancho en la base y 7 [m] de alto, la cual tiene como finalidad obstruir la visión entre la planta de procesamiento y los receptores sensibles, interponiéndose así entre las fuentes emisoras (planta de

procesamiento y equipos móviles) y los receptores sensibles. Cabe señalar que esta barrera tiene buena resistencia ante las condiciones climáticas y muestra un buen desempeño como atenuante de ruido.

Esta barrera, fue terminada de implementar el pasado Viernes 25 de Junio y será de carácter permanente durante la vida útil restante del proyecto (7 meses aproximadamente). A continuación se ilustran detalles de la misma.
