Informe técnico de diagnóstico de problemas acústicos:

ESTUDIO DE RUIDO – RESTAURANTE MALDITA BARRA, ANTOFAGASTA

Avenida República de Croacia 0652, Antofagasta.
Basado en el D.S. 38 MMA.

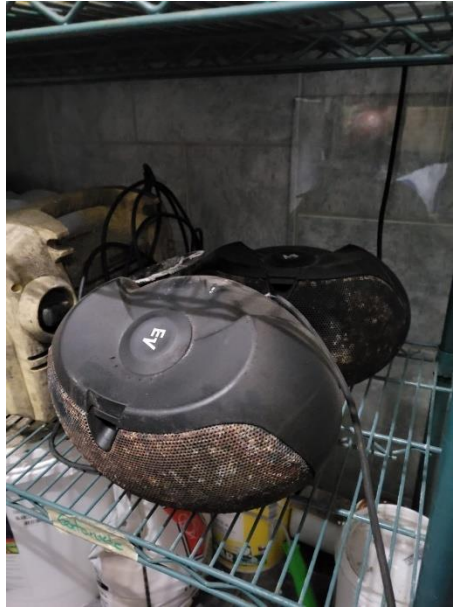
- Pérdida de parlantes electro voice (3) por efecto del tiempo en oxidación en sus componentes

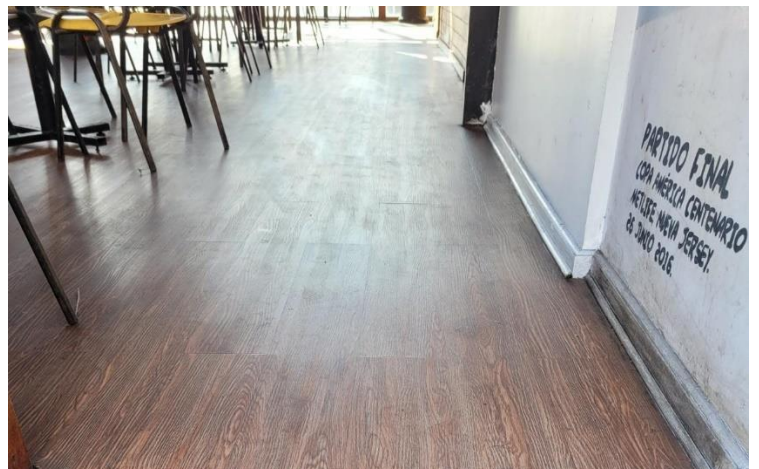
- Desuso de limitador acústico, consecuencia de la pérdida de los parlantes
- Instalación de piso vinílico en primer y segundo piso

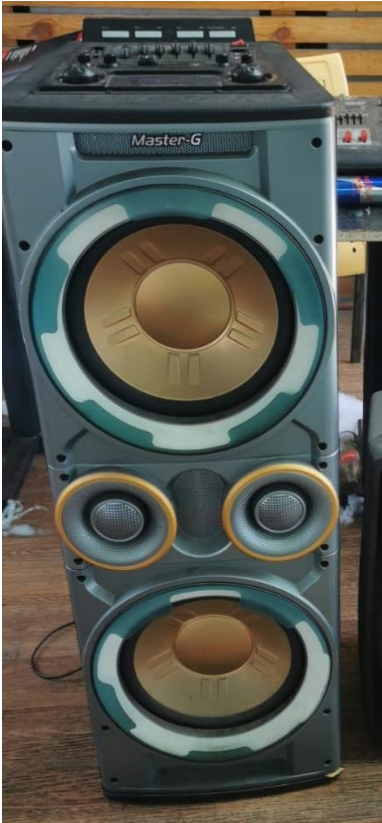
- Uso de 1 parlante de 400 wts para reemplazar los perdidos por resultante de la oxidación

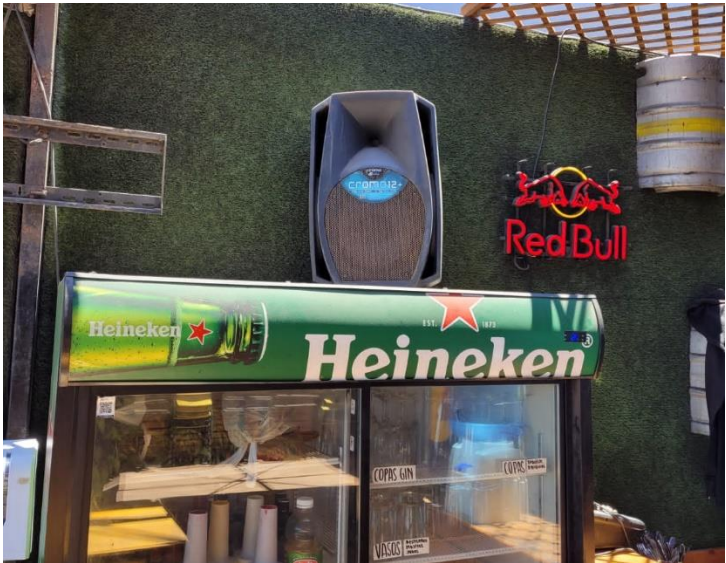
- Uso de 1 parlante de 900 wts para reemplazar los perdidos por resultante de la oxidación

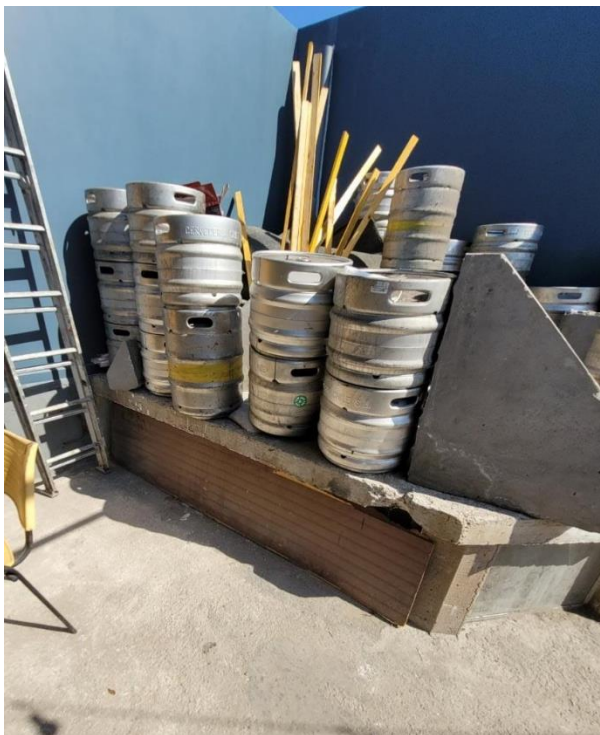
Elevación de muros vecino colindante costado cerro, norte y sur, actual bodega de barriles y estufas

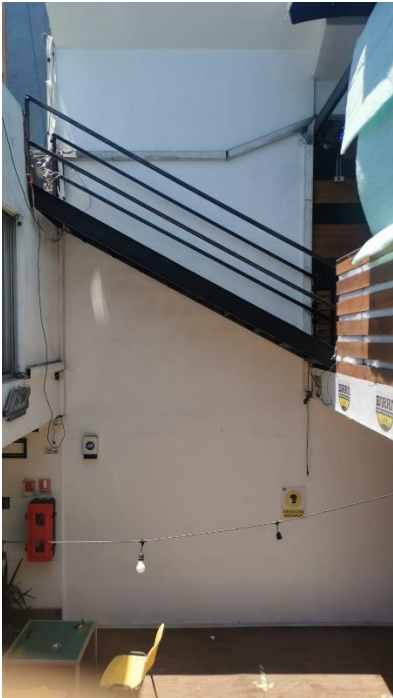
Construcción de muro vecino colindante costado sur a 7,4 mts de altura con ángulo de contención acústico

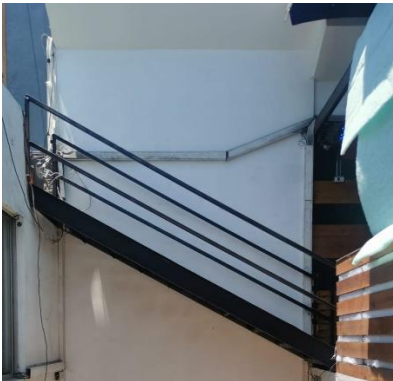
Construcción de escalera costado Sur, acceso a bodega de barriles y estufas

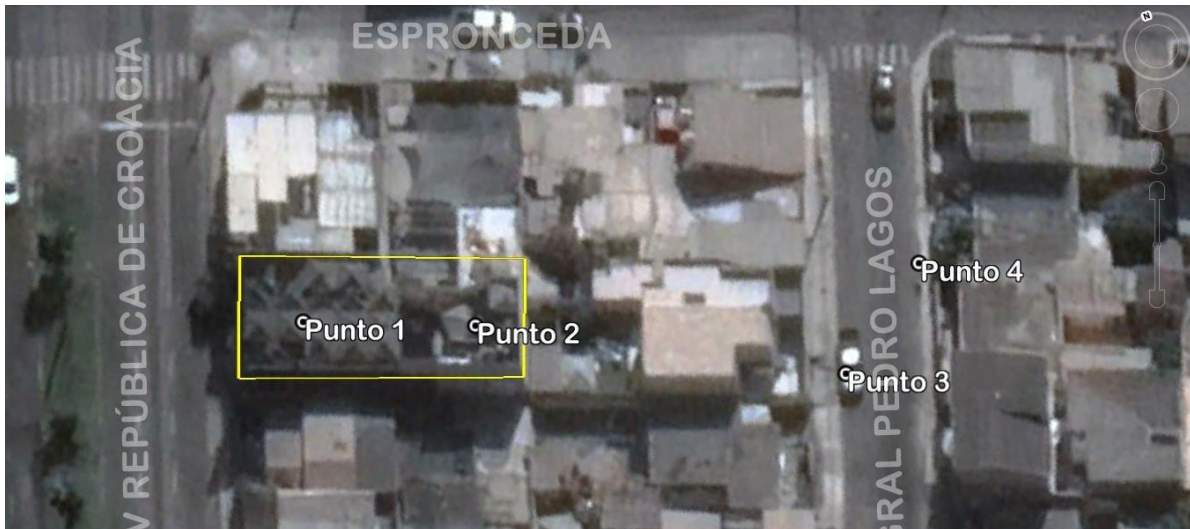
A solicitud de la administración del Pub Maldita Barra, se realizó una sesión de medición de ruido de fondo en 4 puntos, cuya ubicación se muestra en la Figura 2.

Figura 2. Puntos de medición del ruido de fondo.

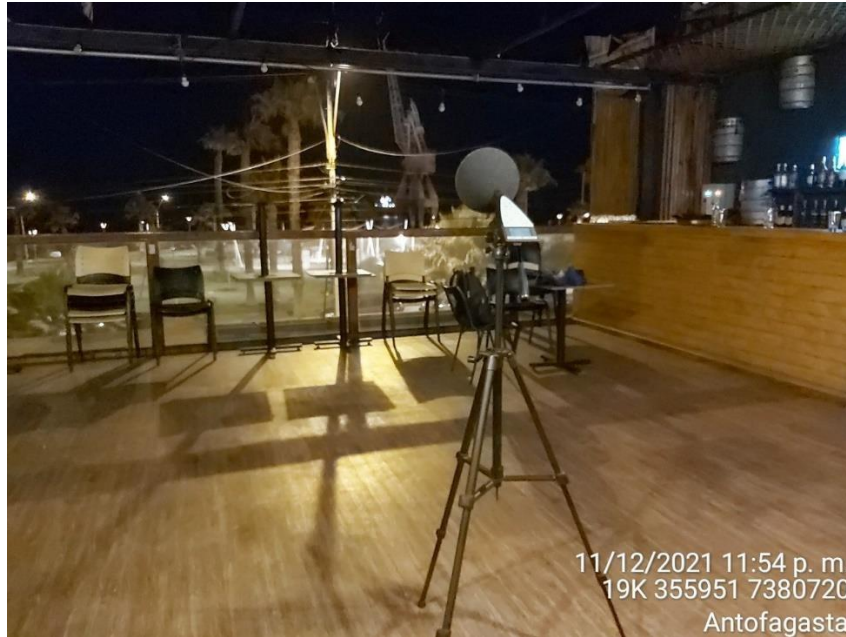
Este punto se dispuso en la terraza principal del Pub Maldita Barra, bajo las condiciones que se muestran en la Tabla 2.

Figura 3. Condiciones de medición de ruido de fondo en el punto 1.

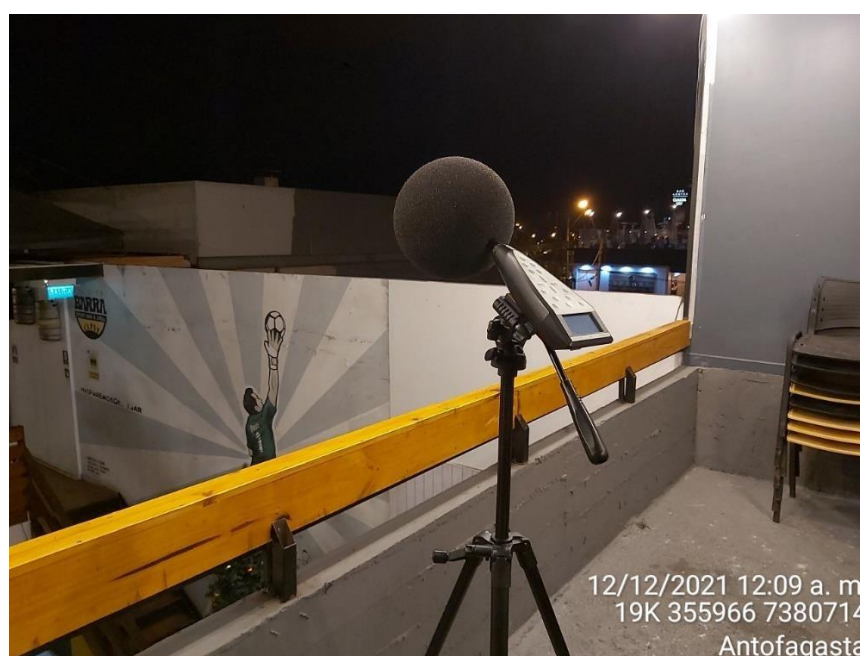
Este punto ubicó en la terraza que se encuentra en el extremo este del pub Maldita Barra, en el tercer nivel. Al igual que en el caso anterior, se trata de una medición exterior. Las condiciones de medición en este punto, se resumen en la Tabla 4.

Figura 4. Condiciones de medición de ruido de fondo en el punto 2.

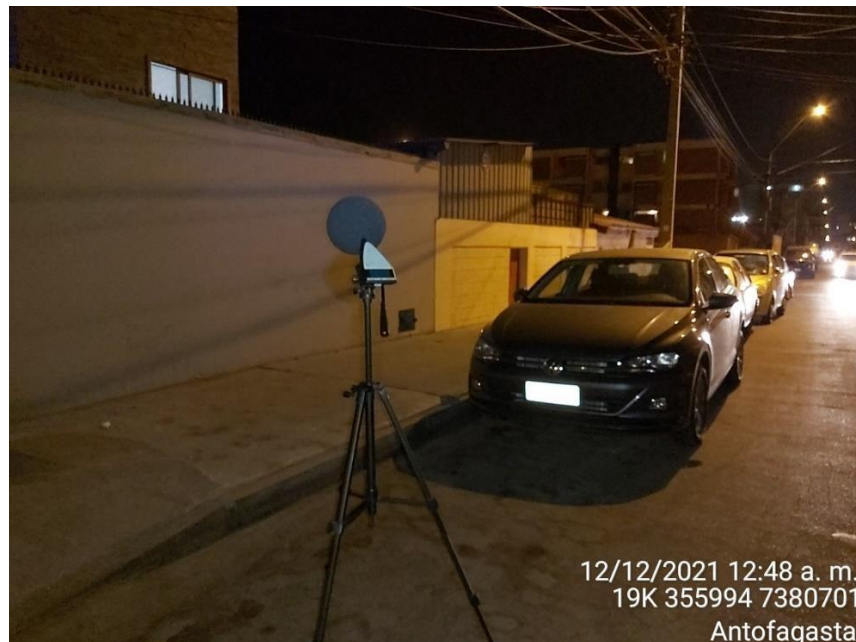
Este punto dispuso en exterior, en la calle ubicada detrás o inmediatamente al este del Pub Maldita Barra, General Pedro Lagos, frente a la vivienda signada con el número 635. El sonómetro se ubicó aproximadamente a 4 metros de la línea de edificación. Las condiciones de medición se resumen en la Tabla 6.

Figura 5. Condiciones de medición de ruido de fondo en el punto 3.

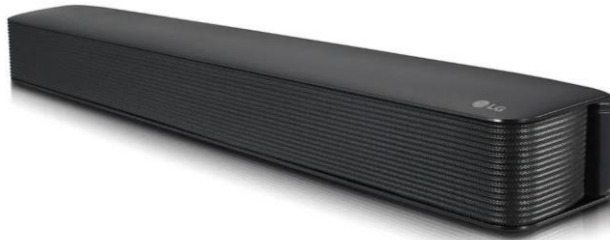
Se realizó una medición en terreno del comportamiento acústico de los parlantes a utilizar. Se consideró el uso de parlantes tipo Sound Bar, marca LG, modelo SK1 (ver Figura 7).

Figura 7. Parlantes a utilizar en Pub Maldita Barra.

Este dispositivo desarrolla una potencia máxima de $40 W_{RMS}$, y fue puesto a prueba en una medición en bandas de octava, a 1 m del centro del equipo reproduciendo ruido rosa a máxima potencia. Se comenzó con una medición en el eje central, midiendo en ángulos de 45° , tal como lo muestra la Figura 8.

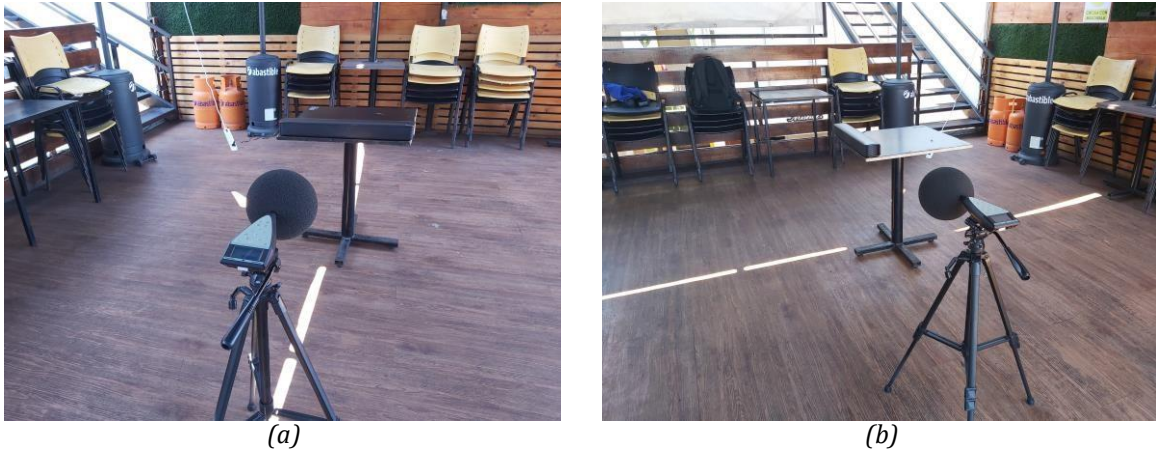
Posteriormente, se realizó el mismo ejercicio, esta vez moviendo el sonómetro en sentido vertical, en torno al Sound Bar.

Figura 9. Medición de respuesta direccional de Sound Bar LG SK1. (a) Medición a 0°. (b) Medición a 90°

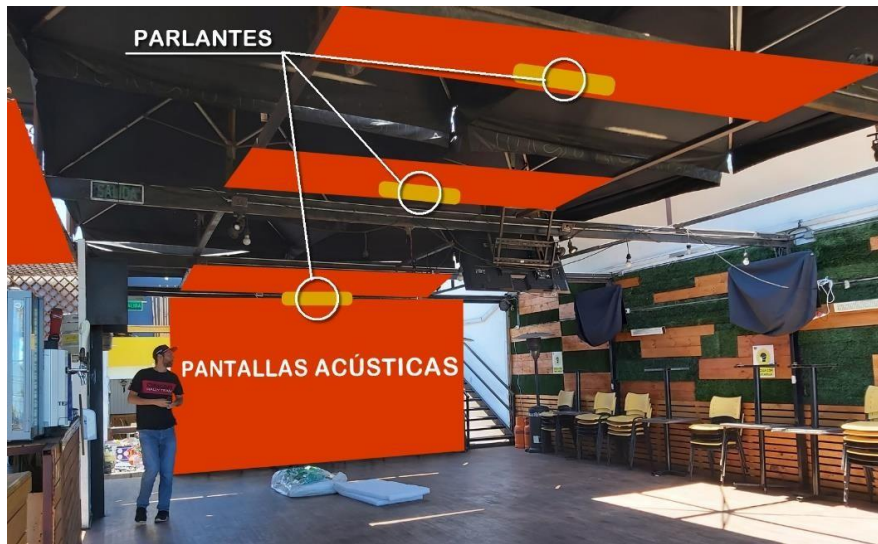
Se proyecta el uso de 4 parlantes de la misma marca y modelo. Tres de ellos se ubicarán en la terraza principal y uno en el primer nivel, en el extremo este del local.

Adicionalmente se incorporarán pantallas acústicas en la terraza principal, tal como lo grafica la figura 10.

Figura 10. Ubicación de parlantes y pantallas acústicas.

Cambio del sistema de audio, el que estará compuesto de 4 parlantes Sound Bar LG, modelo SK1. Tres de estos parlantes serán ubicados sobre la terraza principal y uno de ellos en el extremo este del primer nivel.

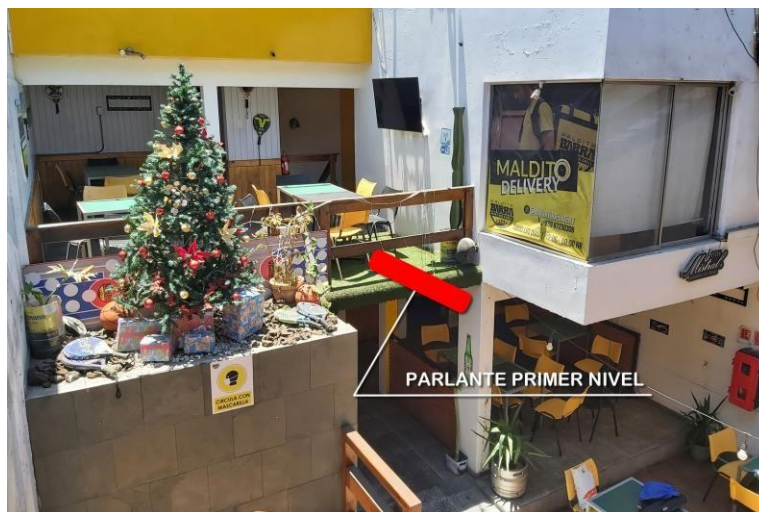
Figura 11. Ubicación de parlante en el primer nivel.

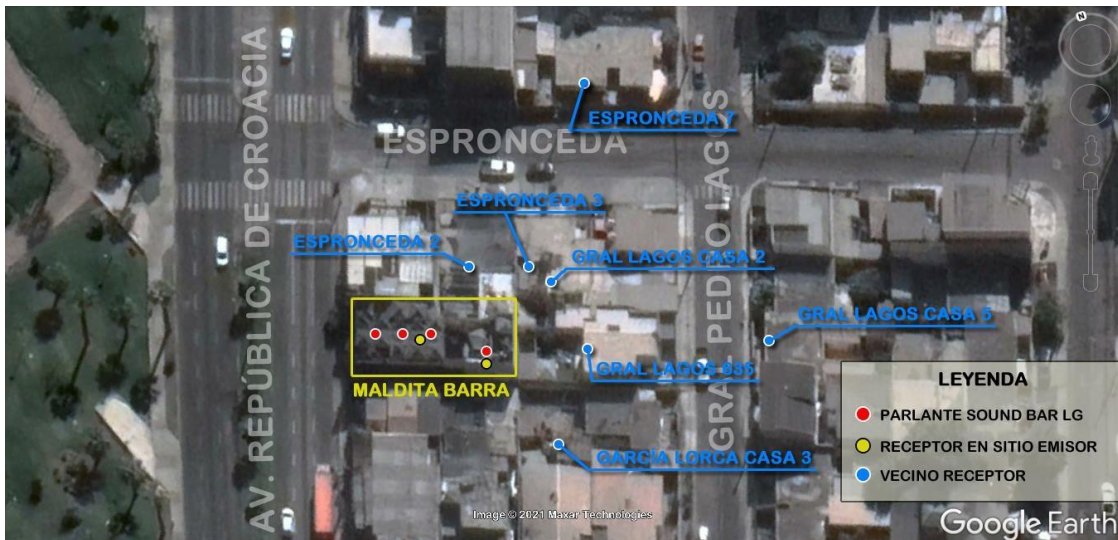
viviendas colindantes y cercanas. La ubicación de fuentes de ruido y receptores se esquematiza en la Figura 12.

Figura 12. Ubicación de fuentes de ruido y receptores en la modelación.

Para los receptores ubicados fuera del pub en estudio, en sitios colindantes o cercanos al pub Maldita Barra, se esperan los niveles de ruido expuestos en la Tabla 10. La ubicación de cada receptor con respecto al local emisor, se muestra en la Figura 12.

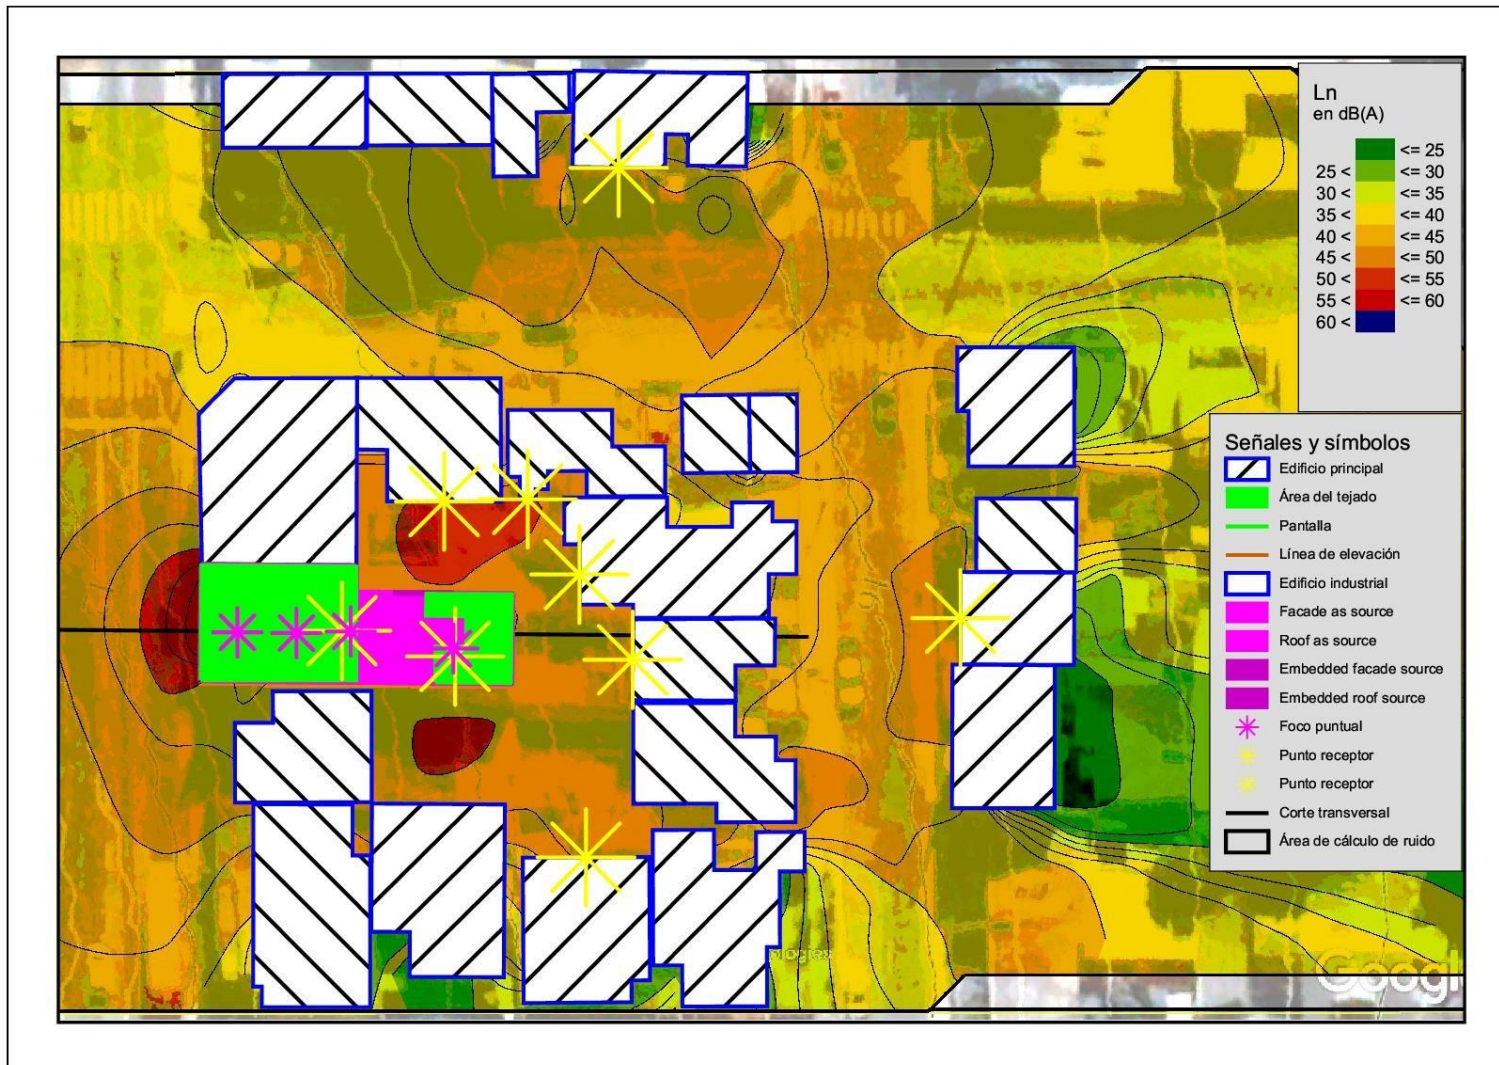
Anexo 3. Mapa de ruido esperado con la implementación de medidas mencionadas.

El Anexo 3 muestra un mapa de ruido esperado a una altura de 3 m por sobre el nivel del piso.

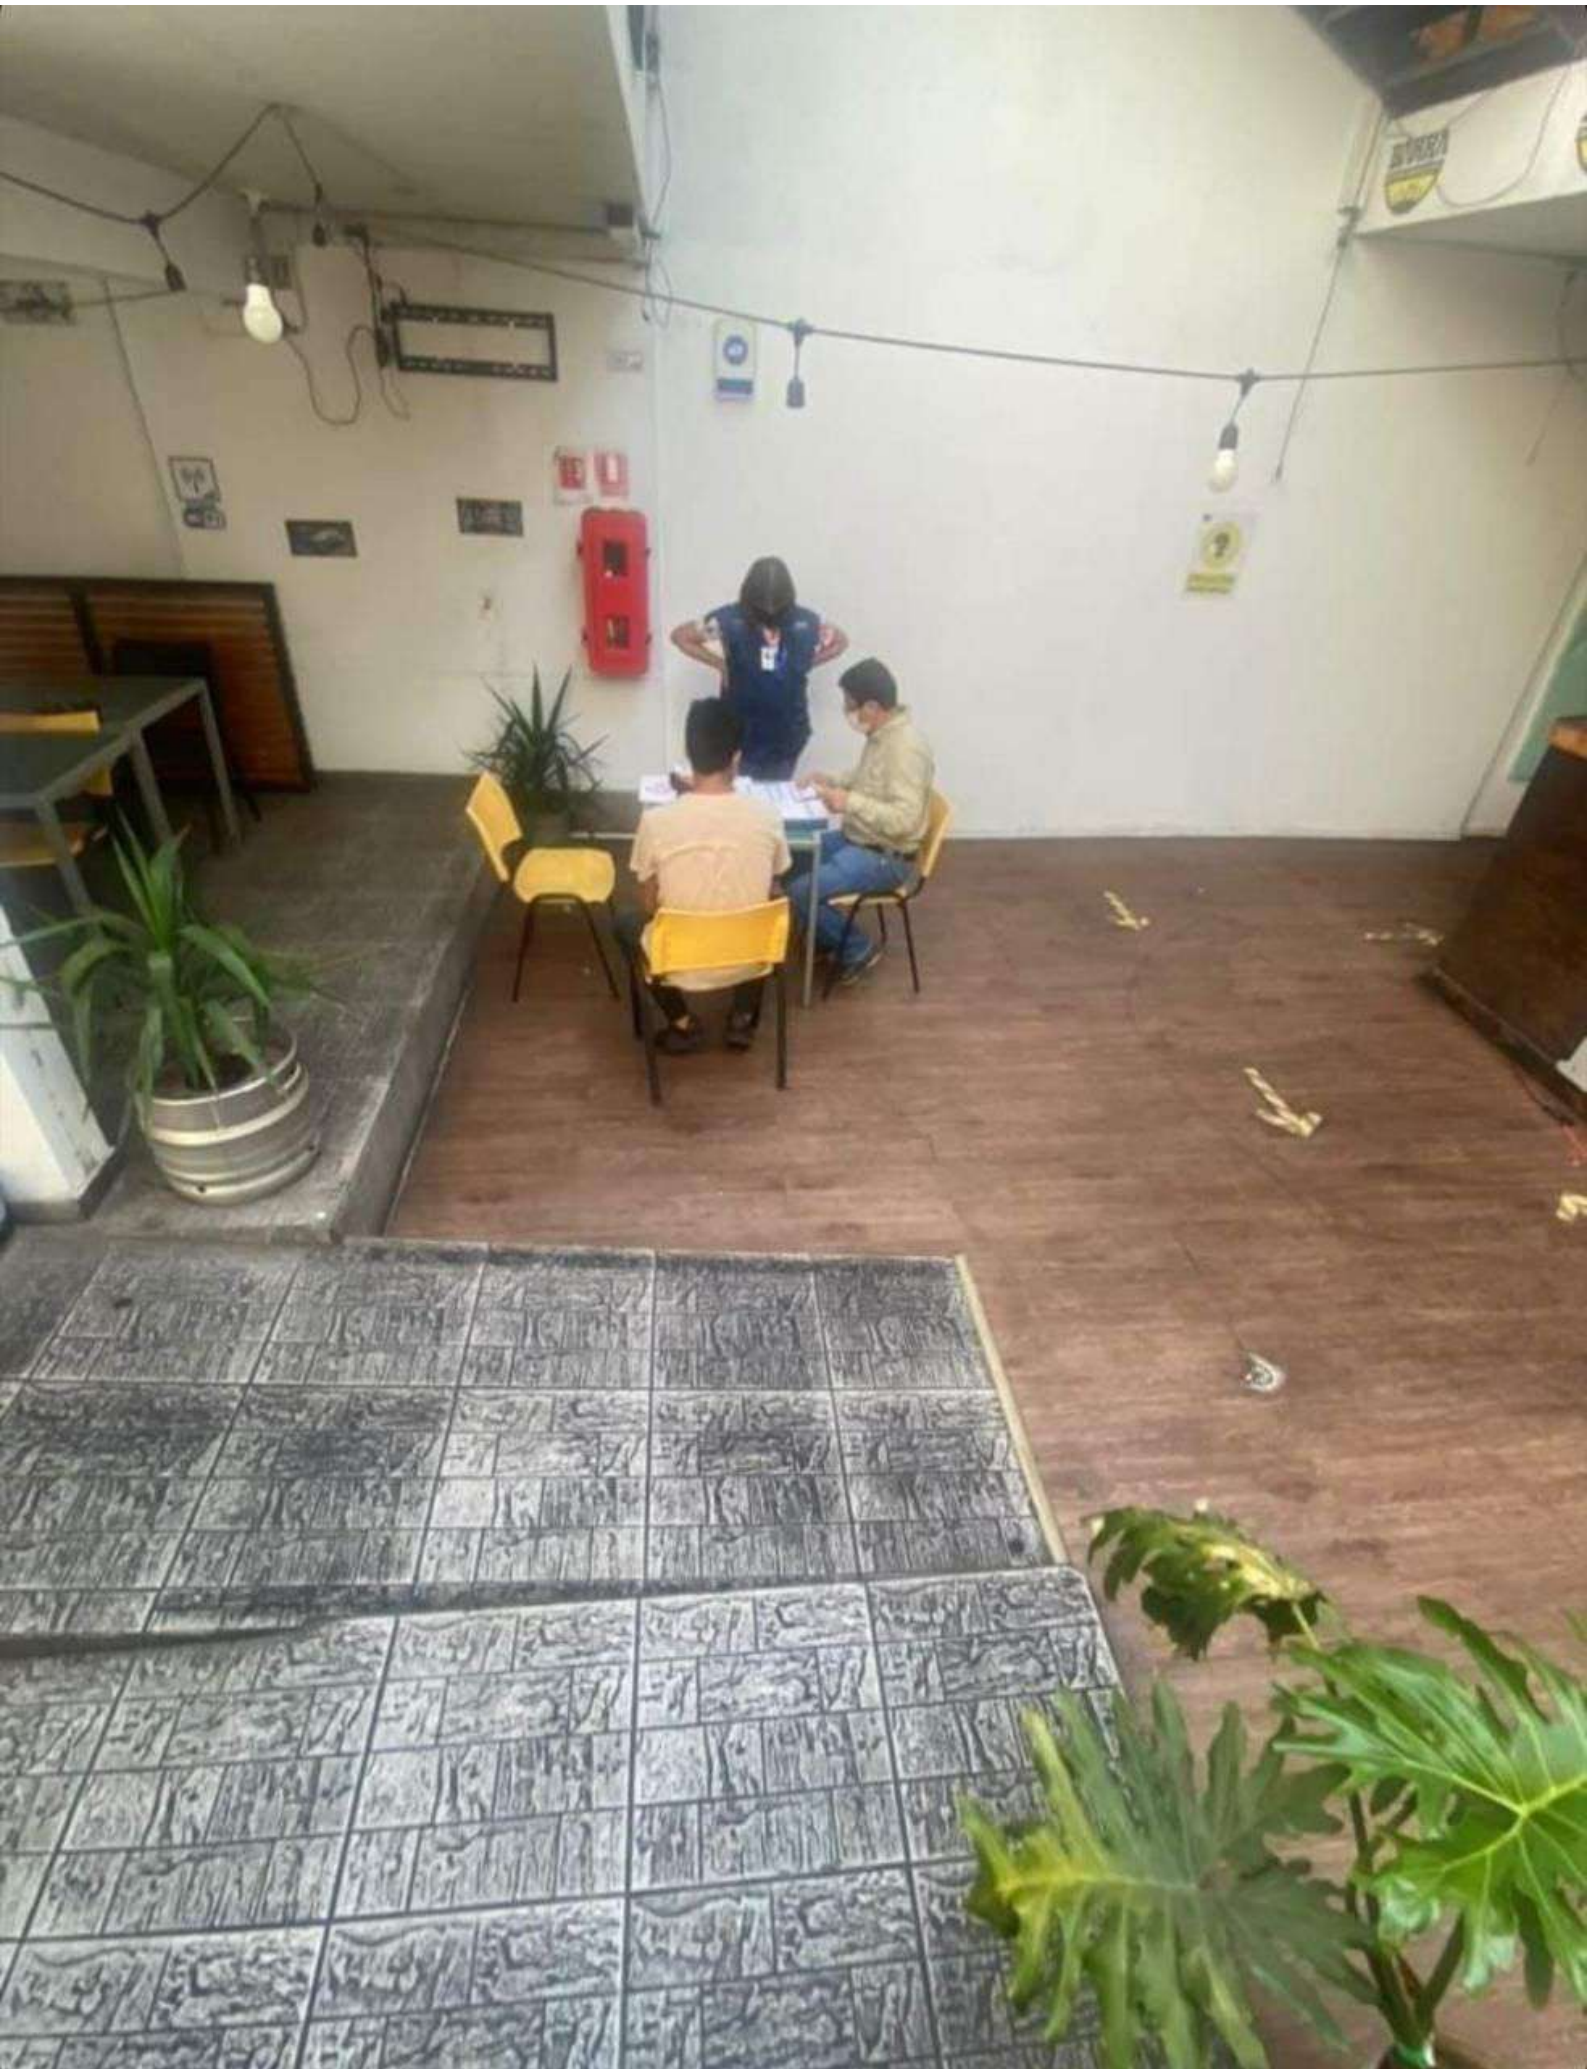
6. HECHOS CONSTATADOS Y/O ACTIVIDADES REALIZADAS

Con fecha 14 de diciembre de 2021 siendo aproximadamente las 16:15 horas, concurren fiscalizadores de la SNA Antofagasta con la finalidad de inspeccionar las labores que se encuentran ejecutando en el marco de la medida provisional que concretó la detención de funcionamiento de la fuente emisora.-
En relación con los trabajos, se constató lo siguiente:
