1.- Equipos e infraestructura 2020 y 2021

2.- Informe Técnico de diagnóstico de problemas acústicos

ESTUDIO DE RUIDO – RESTAURANTE MALDITA BARRA, ANTOFAGASTA

Avenida República de Croacia 0652, Antofagasta.
Basado en el D.S. 38 MMA.

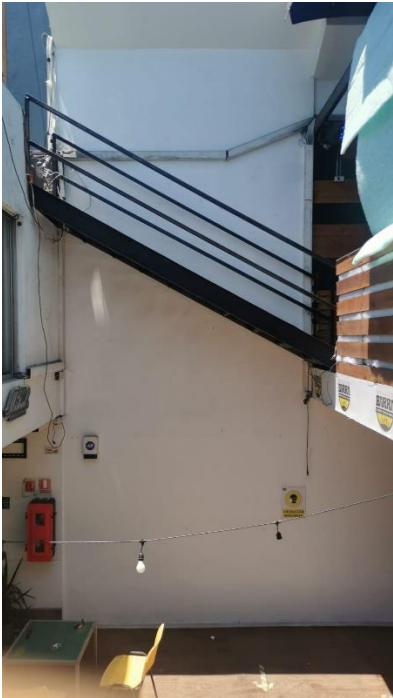
Construcción de muro vecino colindante costado sur a 7,4 mts de altura con ángulo de contención acústico

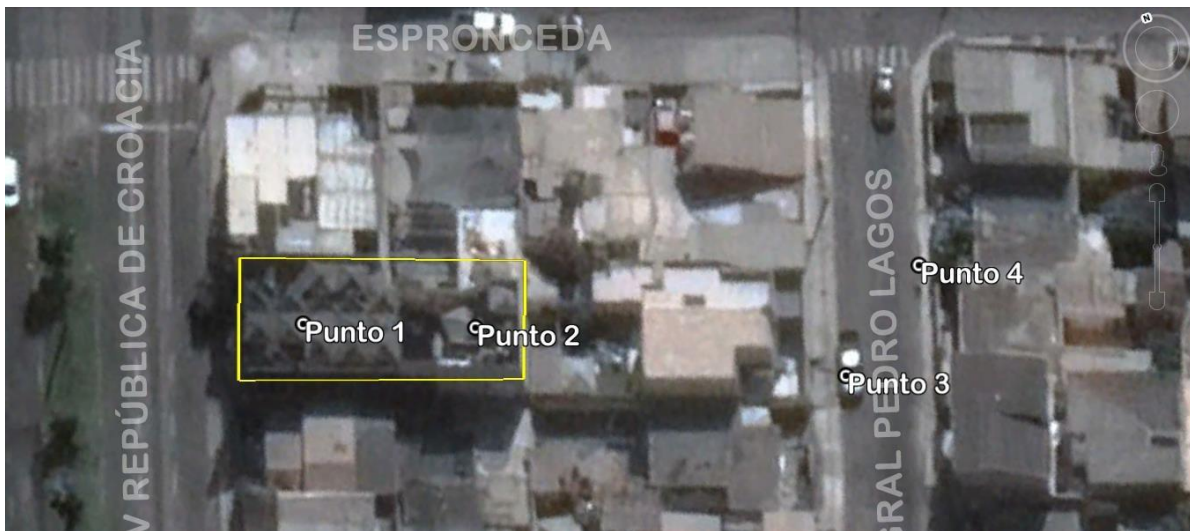
Figura 2. Puntos de medición del ruido de fondo.

A solicitud de la administración del Pub Maldita Barra, se realizó una sesión de medición de ruido de fondo en 4 puntos, cuya ubicación se muestra en la Figura 2.

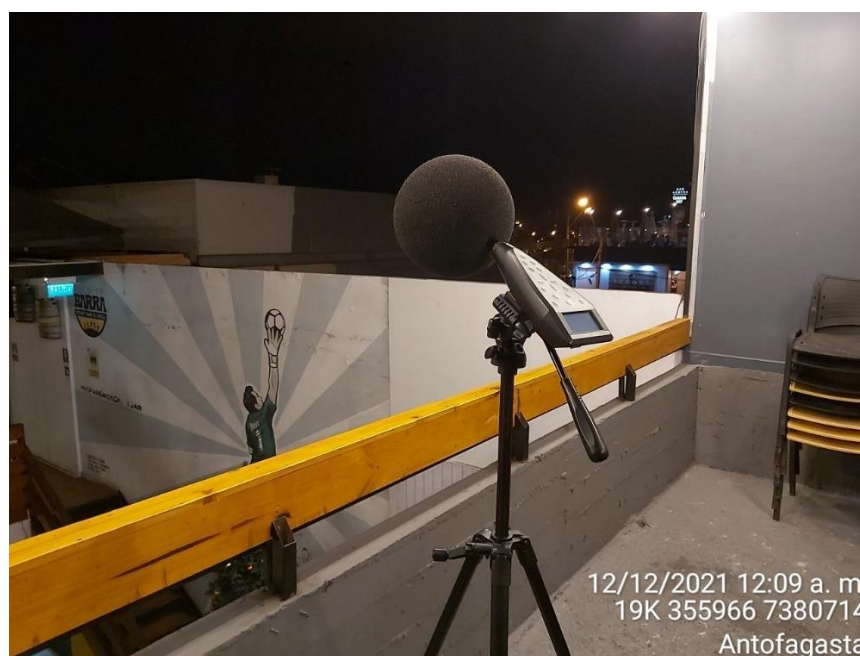
Figura 4. Condiciones de medición de ruido de fondo en el punto 2.

Este punto ubicó en la terraza que se encuentra en el extremo este del pub Maldita Barra, en el tercer nivel. Al igual que en el caso anterior, se trata de una medición exterior. Las condiciones de medición en este punto, se resumen en la Tabla 4.

La Figura 4 muestra las condiciones de medición en el punto 2.

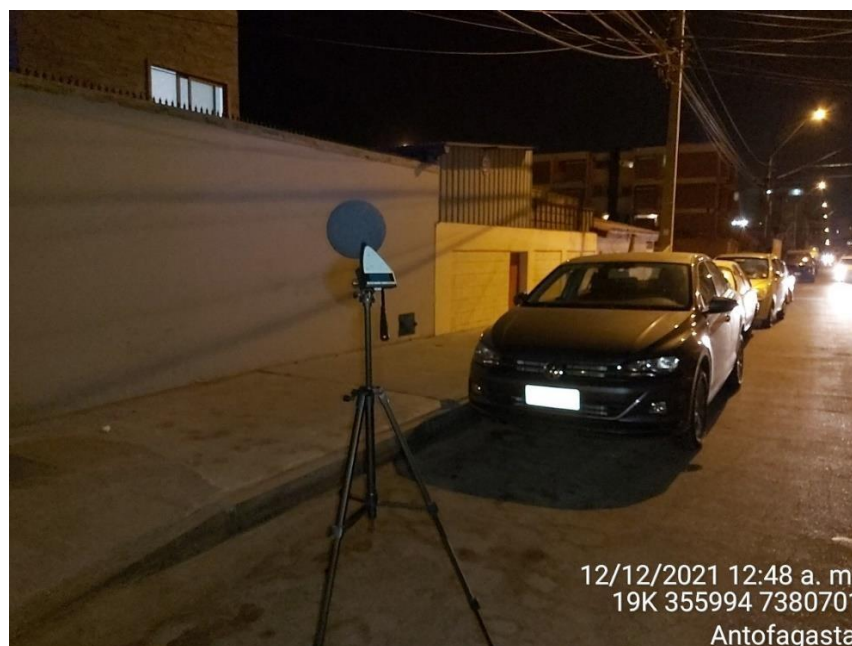
Figura 5. Condiciones de medición de ruido de fondo en el punto 3.

Este punto dispuso en exterior, en la calle ubicada detrás o inmediatamente al este del Pub Maldita Barra, General Pedro Lagos, frente a la vivienda signada con el número 635. El sonómetro se ubicó aproximadamente a 4 metros de la línea de edificación. Las condiciones de medición se resumen en la Tabla 6.

La Figura 5 muestra las condiciones de medición en el punto 3.

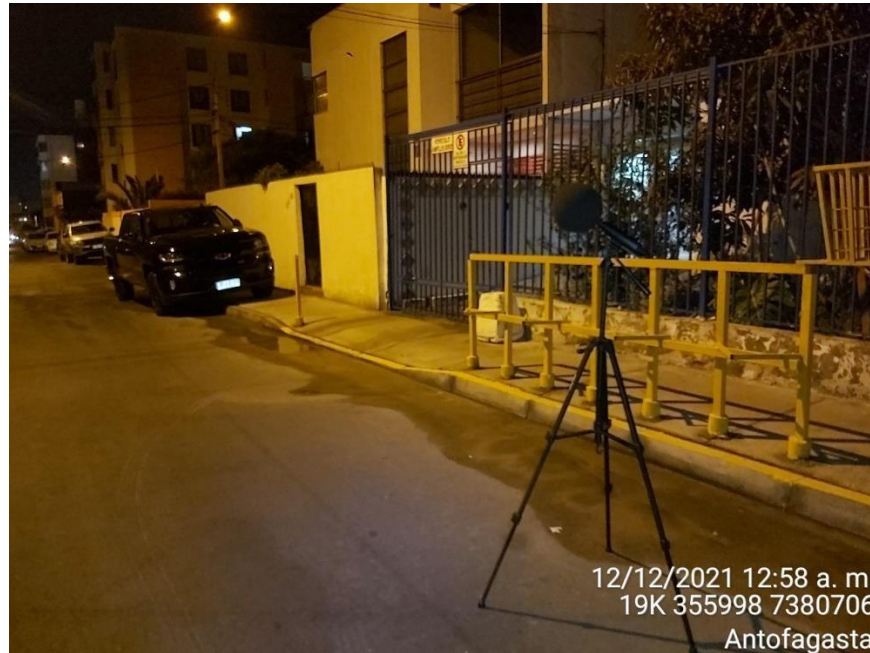
Figura 6. Condiciones de medición de ruido de fondo en el punto 4.

Al igual que en los puntos anteriores, este punto se ubicó en exterior, en este caso frente a la vivienda signada con el número 0618 de la calle General Lagos. Este punto se encuentra a escasos metros del punto 3, pero en terreno se percibió un nivel de ruido de fondo mayor. Las condiciones de medición se muestran en la Tabla 8.

La Figura 6 muestra las condiciones de medición en el punto 4.
