**DE : SRA. EILEEN HERDENER BECKER
SECRETARIA REGIONAL MINISTERIAL (S)
DE BIENES NACIONALES REGIÓN DE LA ARAUCANÍA.**

**ANEXO PLAN DE APLICACION (PAL)
PREDIO “San Pedro”**

Ampliación certificado N° 48 del 26-abril-18

Febrero 2022.

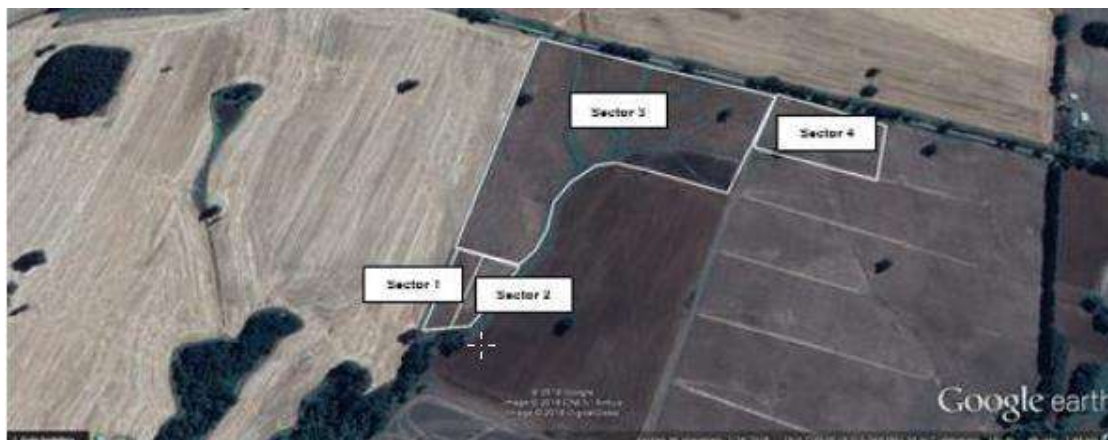
La Figura N°1 muestra la imagen satelital de los sectores de aplicación de lodos que incluyeron en la primera etapa.

Figura N° 1. Imagen del Plan de Aplicación original

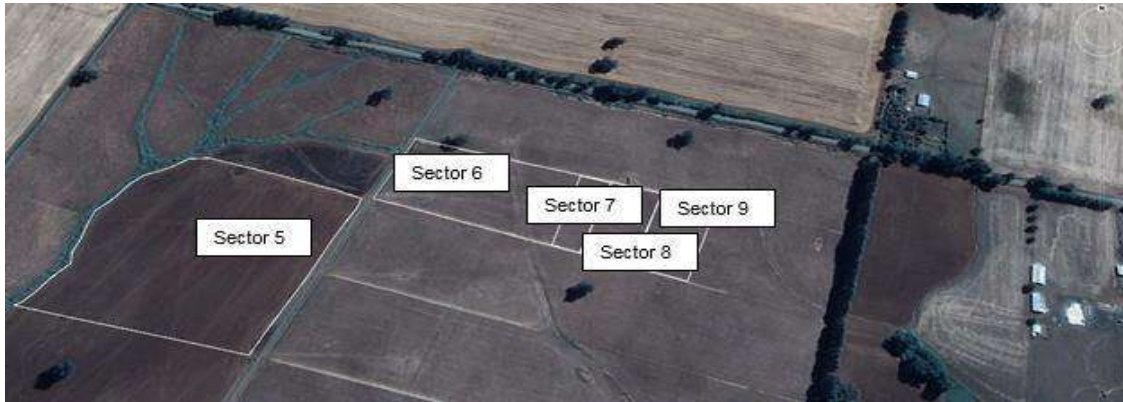
Posteriormente, en el mes de marzo de 2019 fueron aprobados los sectores n°5, n°6, n°7, n°8, n°9 y n°10, en los cuales, se autorizó la incorporación de lodos procedentes de las plantas de tratamiento de aguas servidas de Temuco, Temuco, Puerto Saavedra, Cunco, Chol Chol y Temuco, respectivamente. Los sectores descritos son detallados en la Figura n°2 y Figura n°3.

Figura N° 2. Imagen de los sectores N°5 y N°6, N°7, N°8 y N°9.

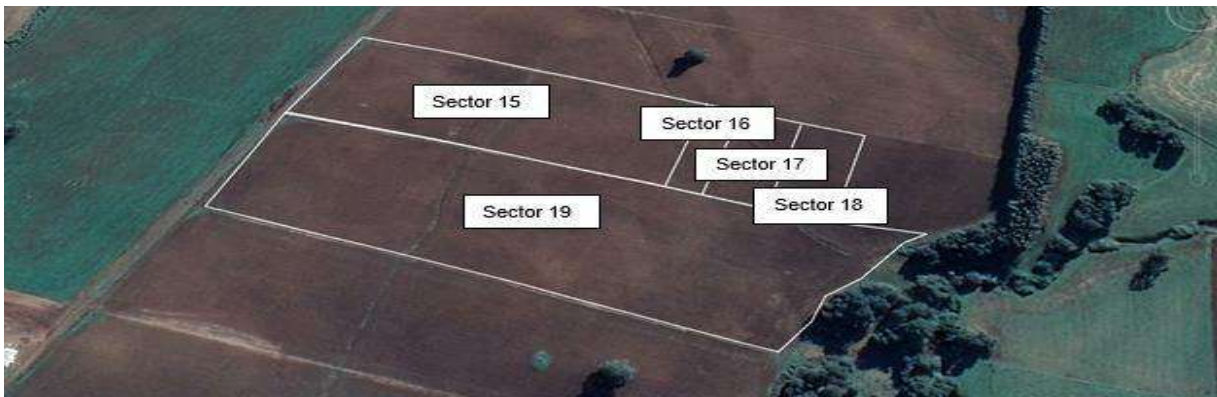
Posteriormente, en el mes de marzo 2020 fueron aprobados los sectores n°15, n°16, n°17, n°18 y n°19, los cuales fueron autorizados para la incorporación de lodos provenientes de las plantas de tratamiento de aguas servidas de las localidades de Temuco, Puerto Saavedra, Cunco, Chol Chol y Temuco, respectivamente

Para todos los sectores propuestos se contempla una dosis de aplicación de 90 Tonbs/ha.

Figura N° 4. Imagen de los sectores N°15, N°16, N°17, N°18 y N°19.

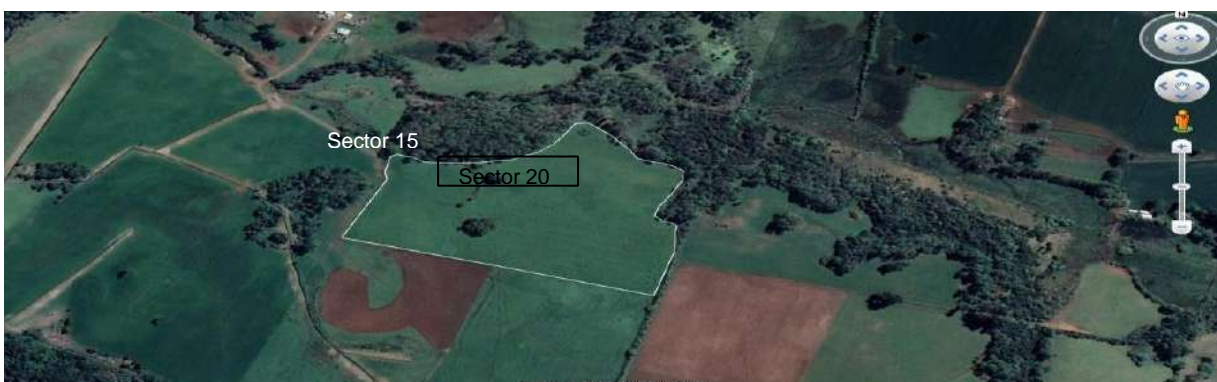
Posteriormente, en el mes de enero 2021 fue aprobado el sector n°20, donde se incorporarán lodos provenientes de las plantas de tratamiento de aguas servidas de la localidad de Temuco.

A continuación la Figura n°5 muestra la imagen satelital del sector n°20.

Figura N° 5. Imagen sector n°20.

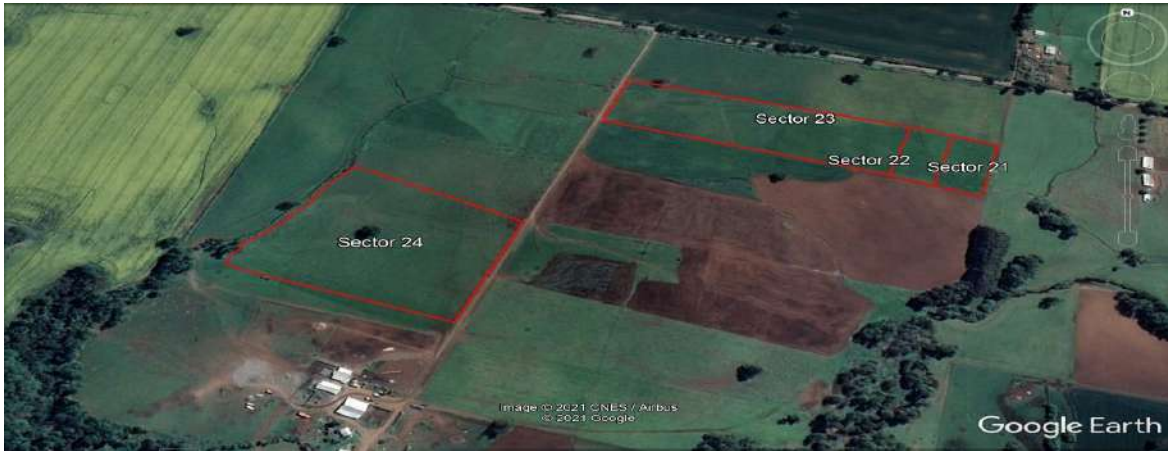
Posteriormente, en el mes de abril 2021 fueron aprobados los sector n°21, n°22, n°23 y n°24, donde se incorporarán lodos provenientes de las plantas de tratamiento de aguas servidas de la localidad de Chol Chol, Cunco y Temuco, respectivamente.

A continuación la Figura n°6 muestra la imagen satelital del sector n°21-22-23 y 24.

Figura N° 6. Imagen sector n°21-22-23 y 24.

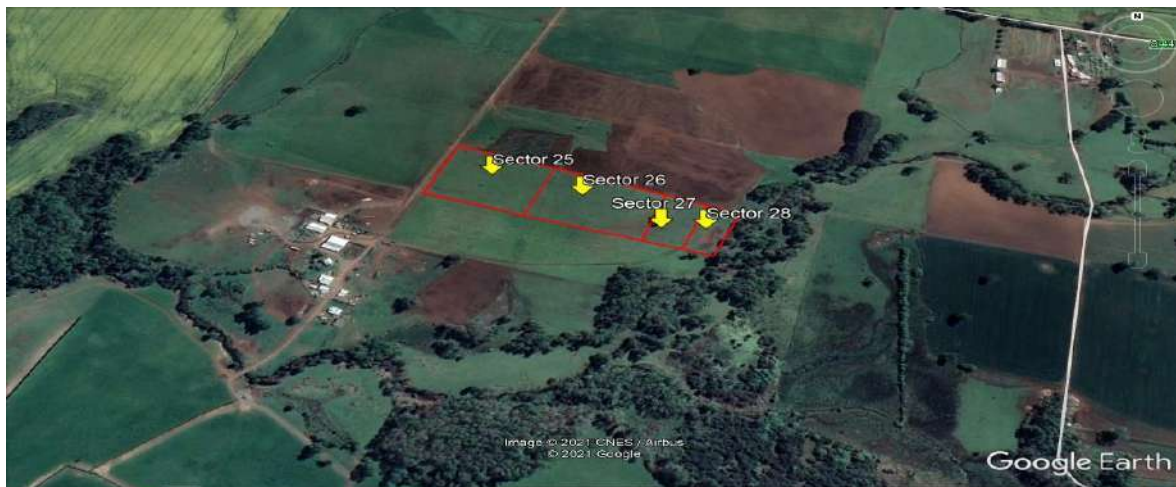
Posteriormente en el mes de abril 2021 fueron aprobados los sector n°25, n°26, n°27 y n°28, se incorporarán lodos provenientes de las plantas de tratamiento de aguas servidas de la localidad de Angol, Traiguén, Collipulli, y Lumaco, respectivamente.

Para el sector propuesto se contempla una dosis de aplicación de 90 Ton_{bs}/ha. A continuación la Figura n°7 muestra la imagen satelital del sector n°25, n°26, n°27 y n°28.

Figura N° 7. Imagen sector n°25, n°26, n°27 y n°28.

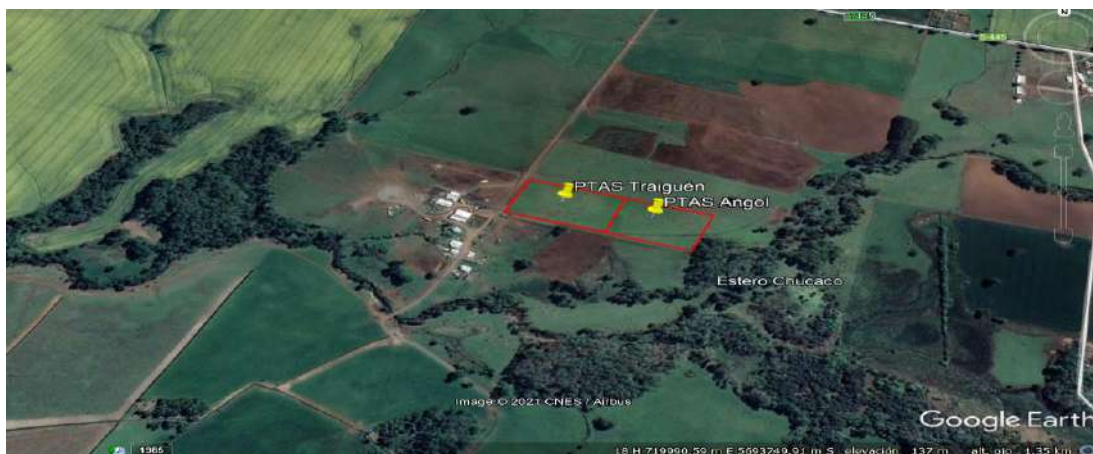
Posteriormente en los sectores n°29 y n° 30, se incorpora lodos provenientes de las plantas de tratamiento de aguas servidas de la localidad de Angol y Traiguén, respectivamente.

A continuación la Figura n°8 muestra la imagen satelital del sector n°29 y n°30.

Figura N° 8. Imagen sector n°29 y n°30.

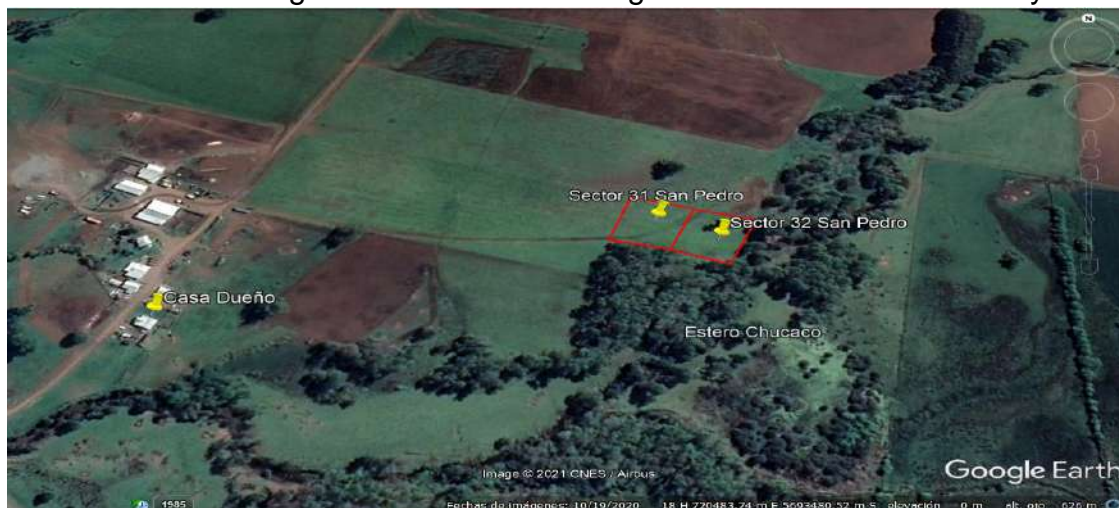
Posteriormente, en los sectores n°31 y n° 32, se incorporó lodos provenientes de las plantas de tratamiento de aguas servidas de la localidad de Collipulli y Lumaco, respectivamente.

A continuación la Figura n°9 muestra la imagen satelital del sector n°31 y n°32.

Figura N° 9. Imagen sector n°31 y n°32.

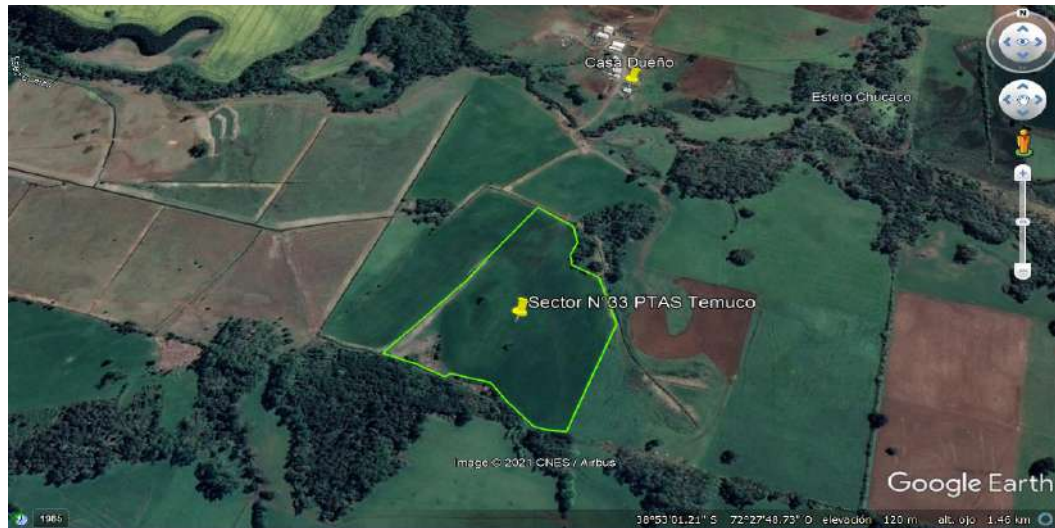
Finalmente, fue autorizado el sector n°33, se pretende incorporar lodos provenientes de las plantas de tratamiento de aguas servidas de la comuna de Temuco.

Para el sector propuesto se contempla una dosis de aplicación de 90 Ton_{bs}/ha. A continuación la Figura n°10 muestra la imagen satelital del sector n°33.

Figura N° 10. Imagen sector n°33

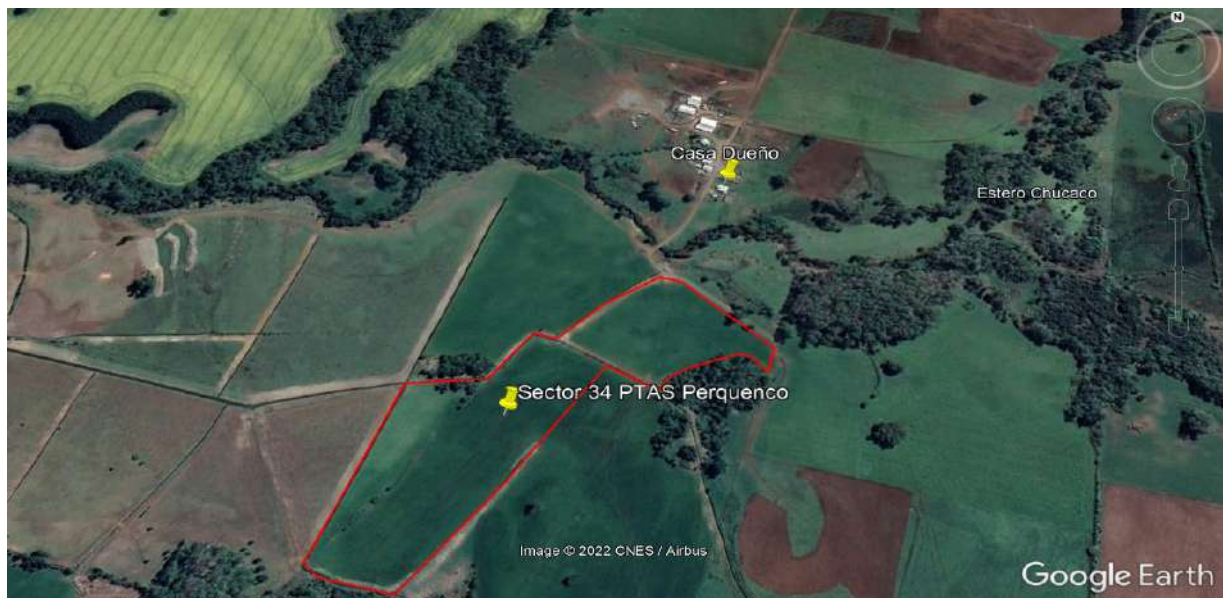
En el sector n°34, se pretende incorporar lodos provenientes de las plantas de tratamiento de aguas servidas de la comuna de Perquenco.

Para el sector propuesto se contempla una dosis de aplicación de 90 Ton_{bs}/ha. A continuación, la Figura n°11 muestra la imagen satelital del sector n°34.

Figura N° 11. Imagen sector n°34

A continuación, la Tabla n°1, detalla los antecedentes técnicos de los sectores involucrados en el presente anexo plan de aplicación de lodos

Por otro lado, la Tabla n°2 detalla las coordenadas georreferenciadas del sector n°34, propuesto en el presente anexo plan de aplicación de lodos.

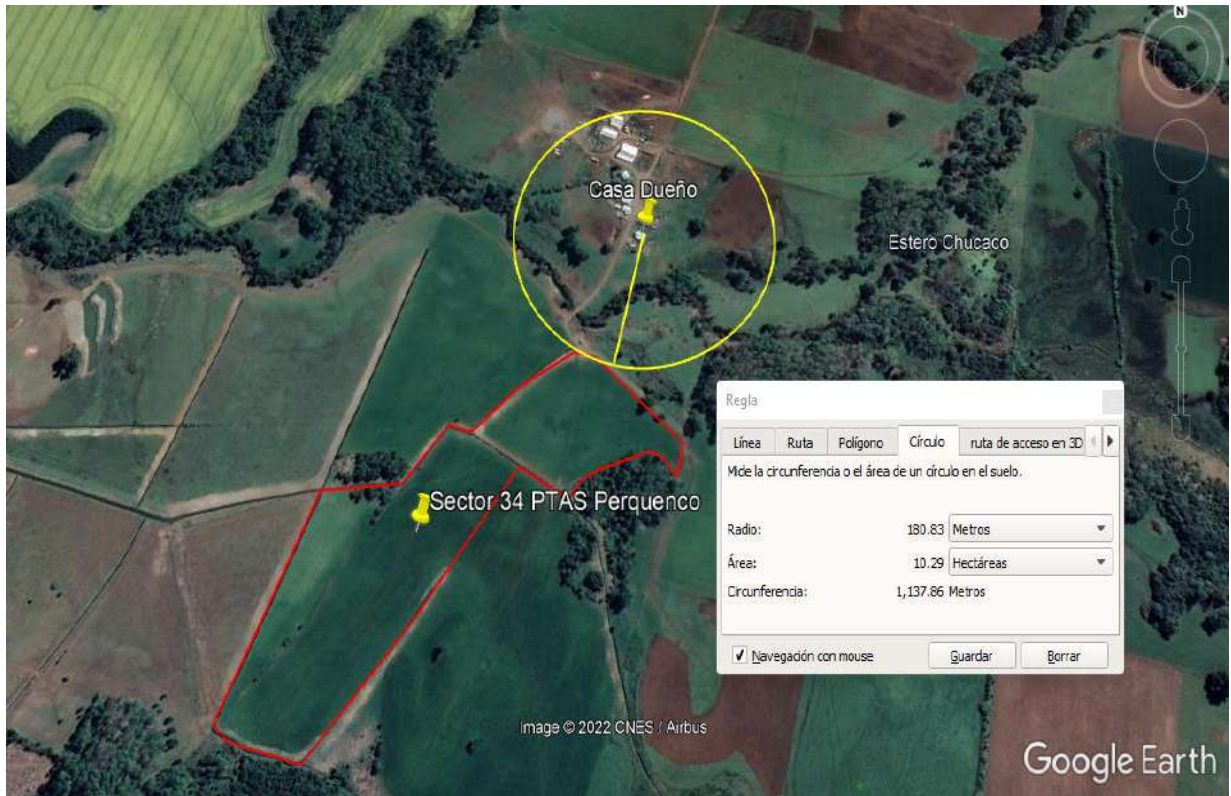
Es importante destacar que se está dando cumplimiento al D.S 04/09, Artículo 20°, letra a), el cual hace mención a la distancia mínima establecida entre viviendas aisladas y el área propuesta para la aplicación de lodos, dicha distancia debe ser superior a los 100 m.

Figura N° 12. Imagen satelital casa dueño predio San Pedro, más cercano al área de aplicación (180 m).

Se da cumplimiento a lo anteriormente descrito, producto de que esta zona cuenta con disponibilidad de agua potable a través de camiones aljibe otorgado por parte del municipio.

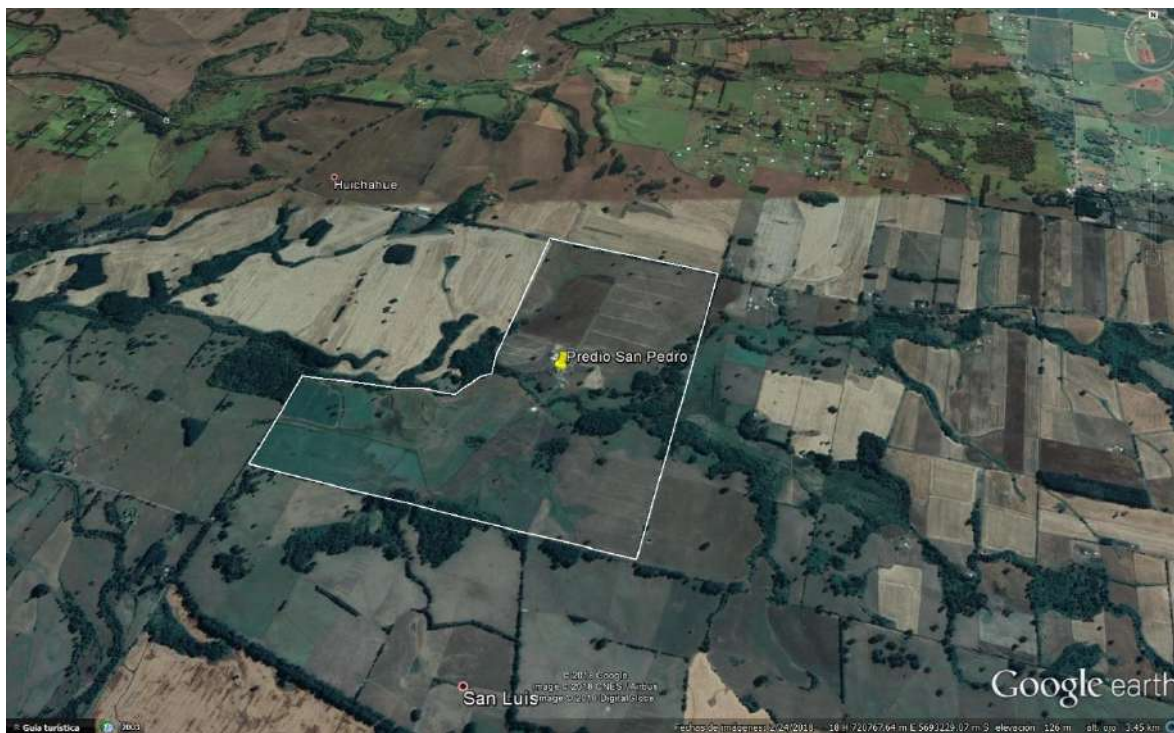
Las zonas de aplicación, se encuentran en el Predio “San Pedro”, comuna de Freire, región de la Araucanía. El predio se encuentra inscrito bajo el rol N° 3298-50 perteneciente a don Luis Edgardo Muñoz Saavedra de RUT N° 7.765.733-9. El predio se encuentra ubicado en ruta S-445, km 1,5, comuna de Friere, tal como muestra la Figura n°1.

Figura n°1. Imagen Satelital predio San Pedro.

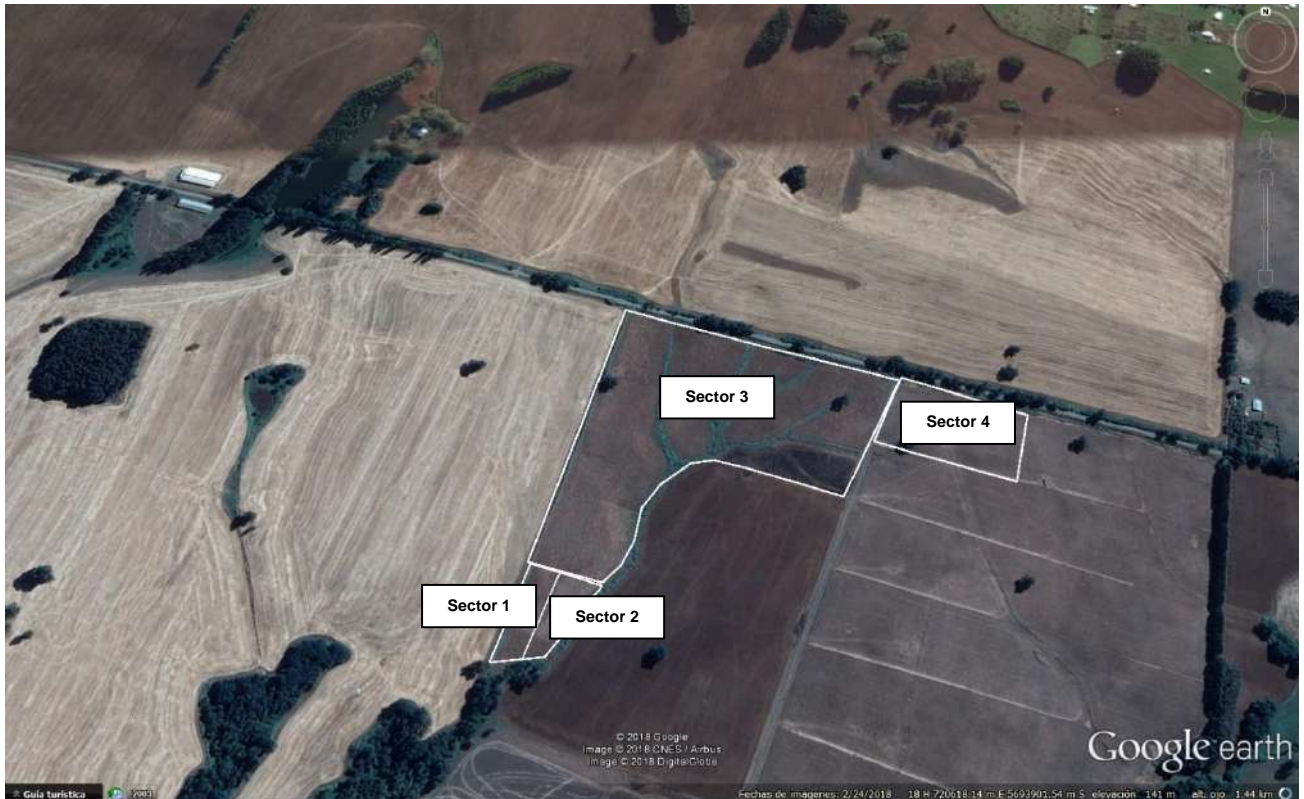
Figura nº2. Ubicación sector nº1, nº2, nº3 y nº4, propuesto inicialmente para la Incorporación de lodos

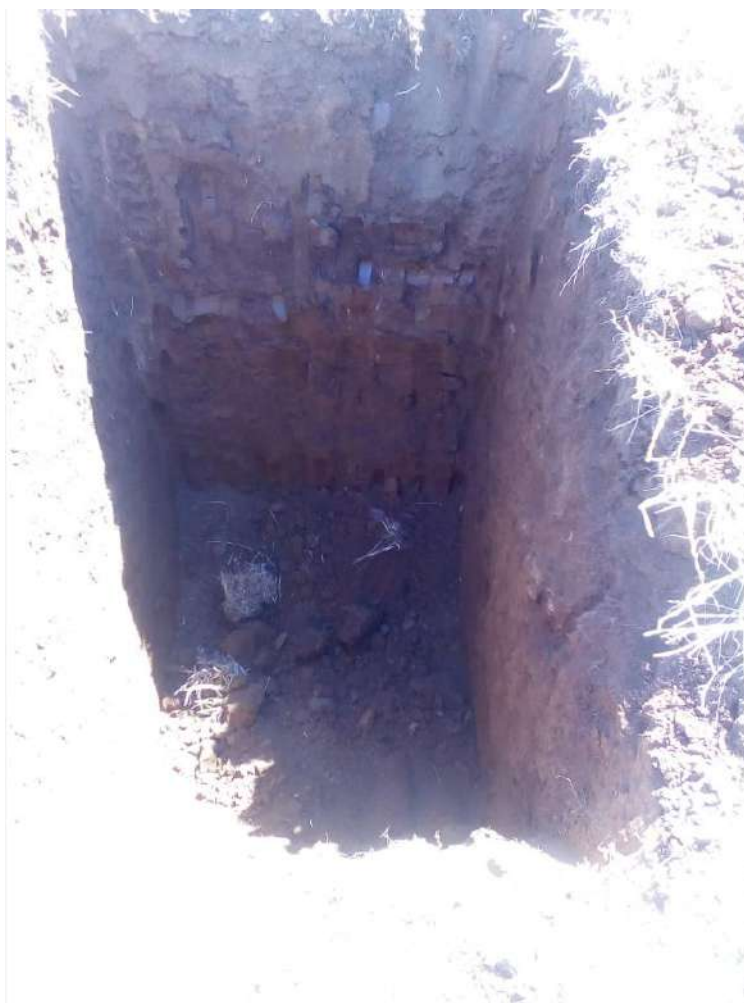
La profundidad efectiva del suelo es 1 m aproximadamente, es decir es en este rango donde las raíces de las plantas comunes pueden penetrar sin mayores obstáculos, con vista a conseguir agua y nutrimentos indispensables para su crecimiento.

Figura nº3. Profundidad efectiva del suelo.

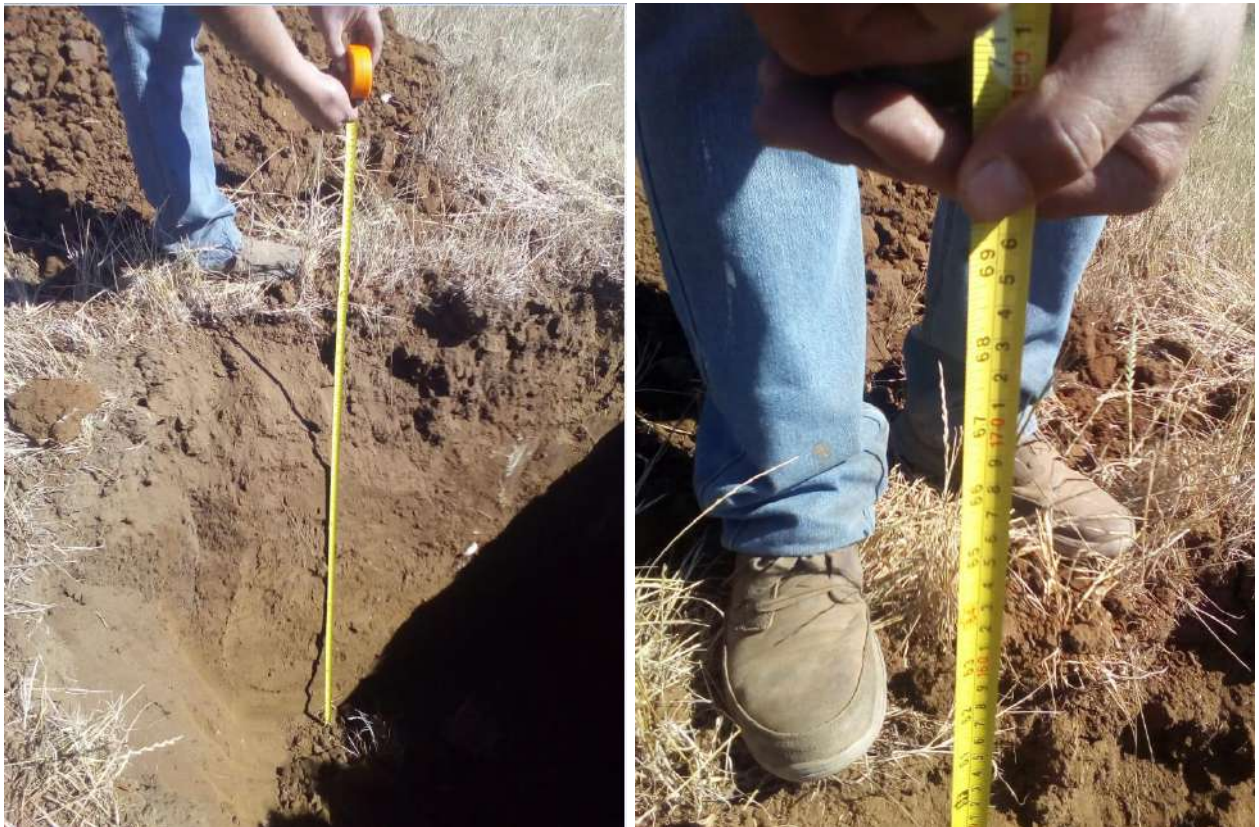
El nivel de la napa freática en el predio San Pedro se ubica a más de 1 m de profundidad, dicho nivel se comprobó objetivamente en una calicata realizada a una profundidad de 1,5 m, aproximadamente, contentándose presencia nula de agua a este nivel.

A raíz de lo anteriormente expuesto se da cumplimiento al D.S 4/09, Artículo 21°, letra e).

Figura nº4. Nivel napa freática

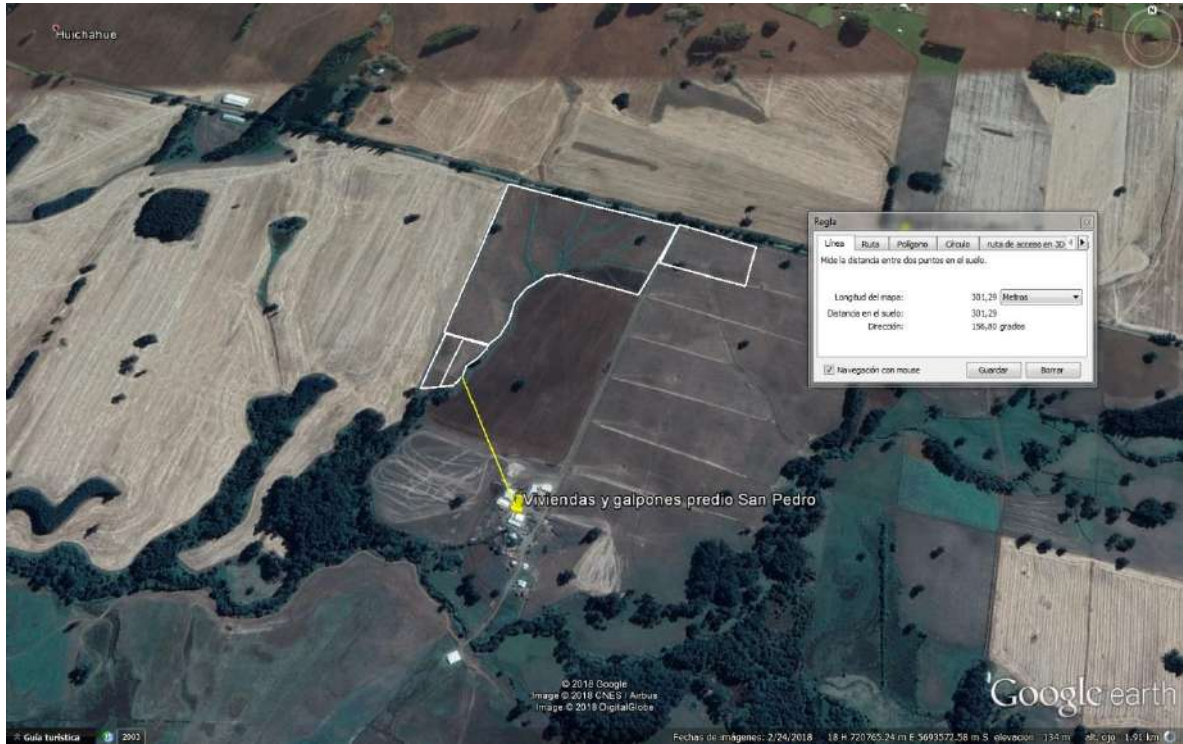
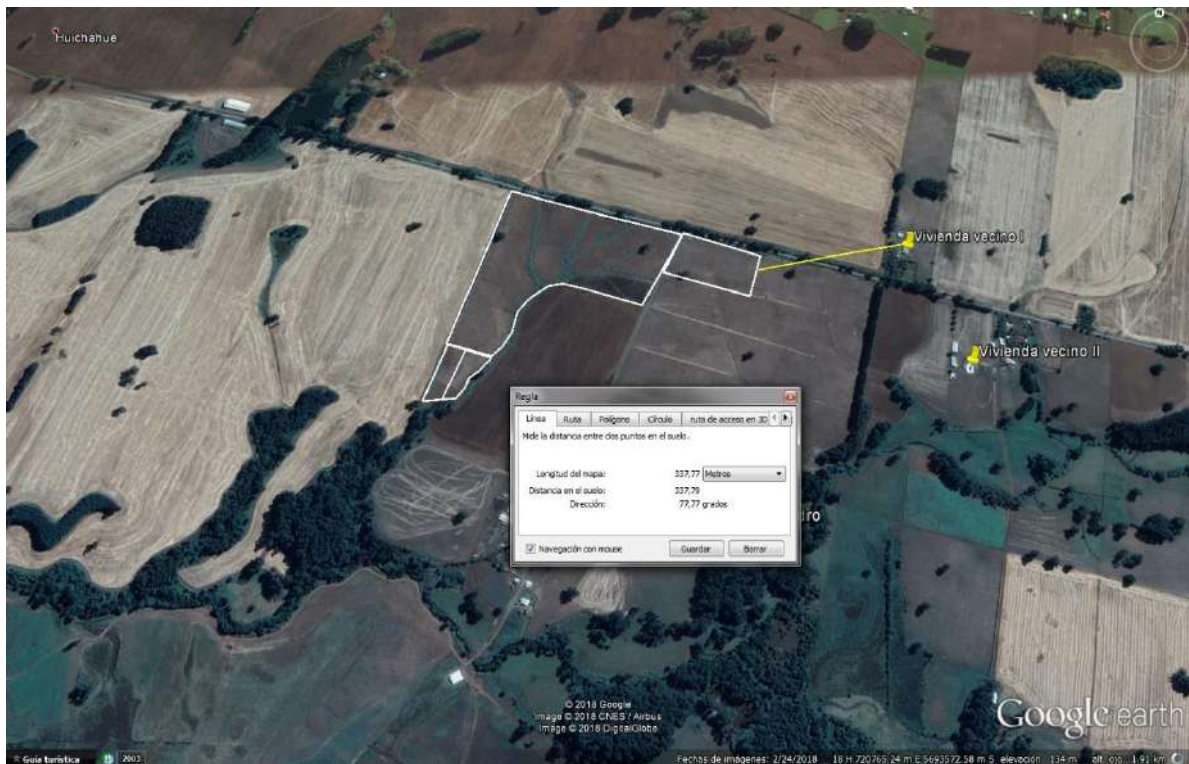
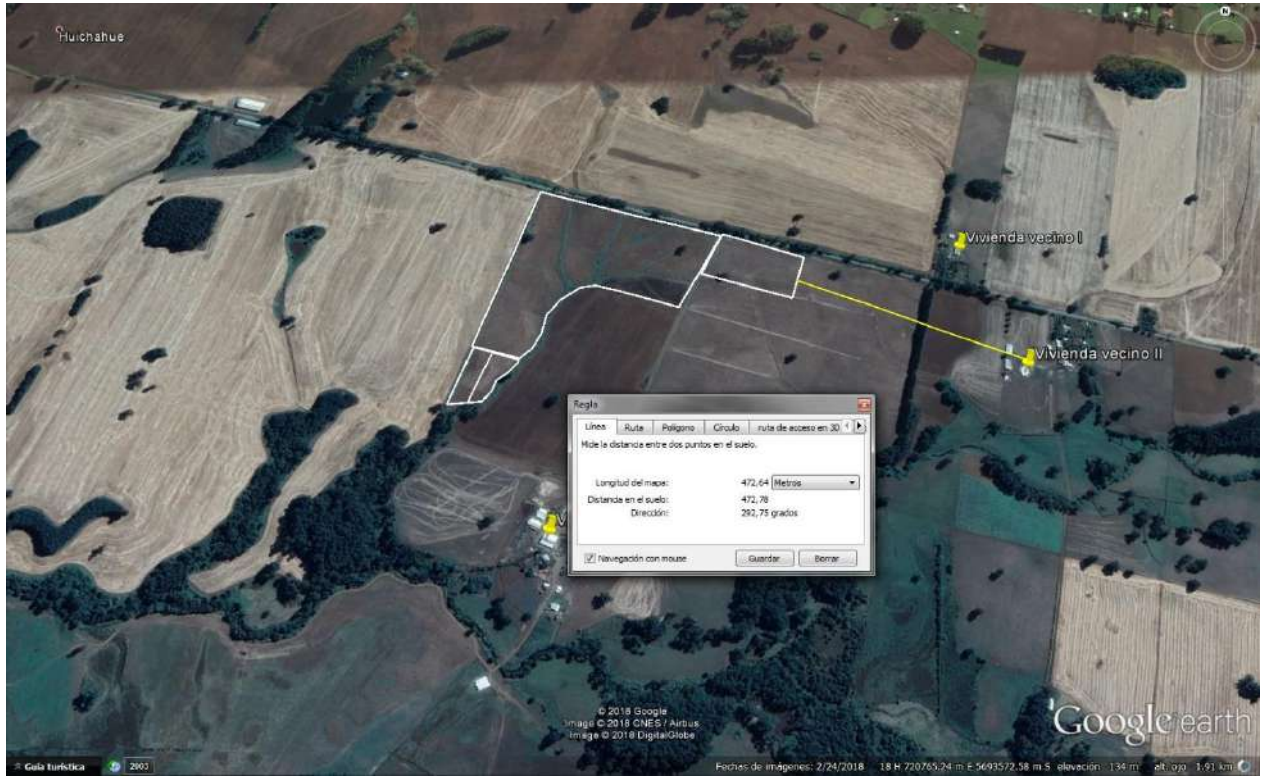
La Figura n°5, Figura n°6 y Figura n°7, muestra las viviendas más cercanas a la zona de aplicación propuesta, estas viviendas corresponden a la casa dueño de predio San Pedro, vecino I y vecino II, respectivamente. Todas estas viviendas antes mencionadas se encuentran a más de 100 m del punto x-distante más próximo al área de aplicación.

A raíz de lo anteriormente expuesto se da cumplimiento al D.S 4/09, Artículo 20°, letra a).

Figura nº7. Vivienda vecina II, predio San Pedro.

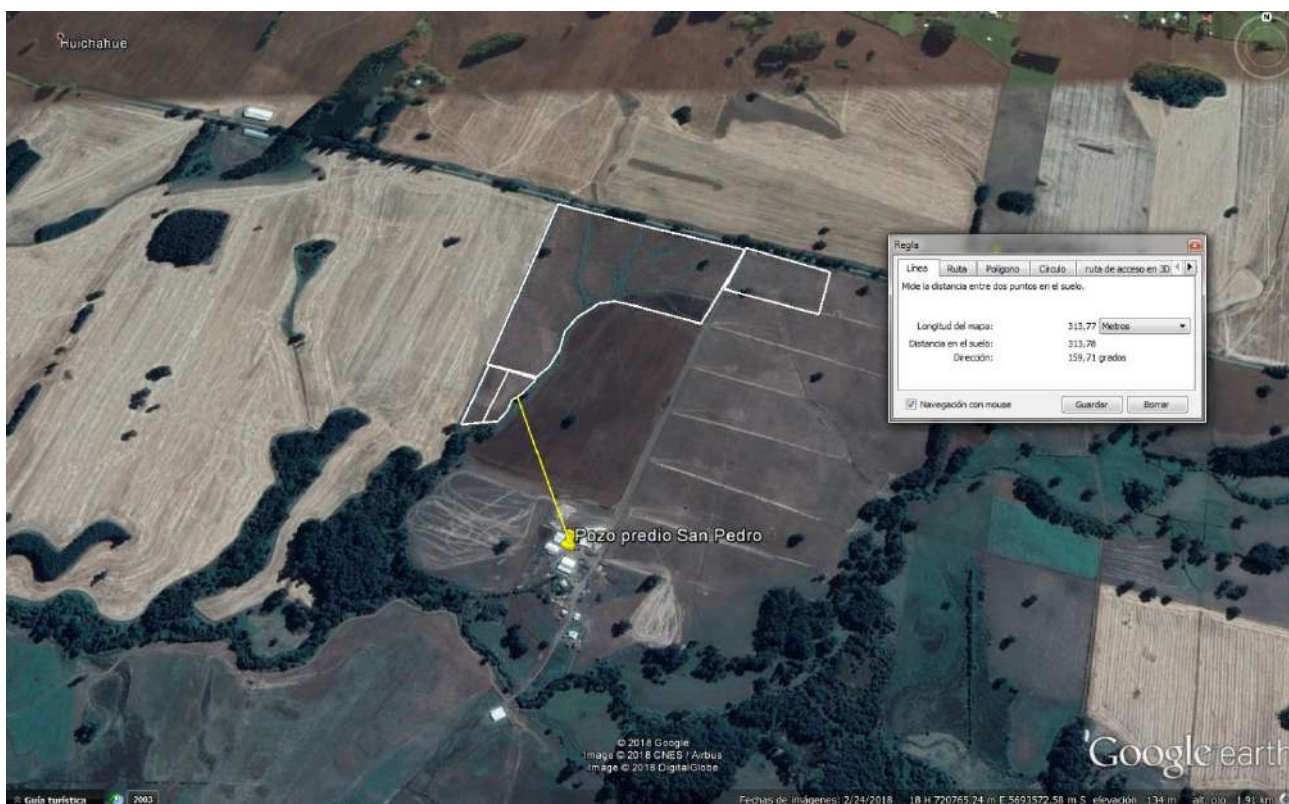
La Ubicación de estos pozos son mostrados en la imagen satelital de la Figura n°8, Figura n°9 y Figura n°10, en la cual se detalla la distancia entre estas fuentes y el punto x-distante más cercano al área de aplicación. Mostrando objetivamente que se da cumplimiento al D.S 4/09, Artículo 20°, letra b).

Figura n°8. Ubicación pozo al interior predio San Pedro.

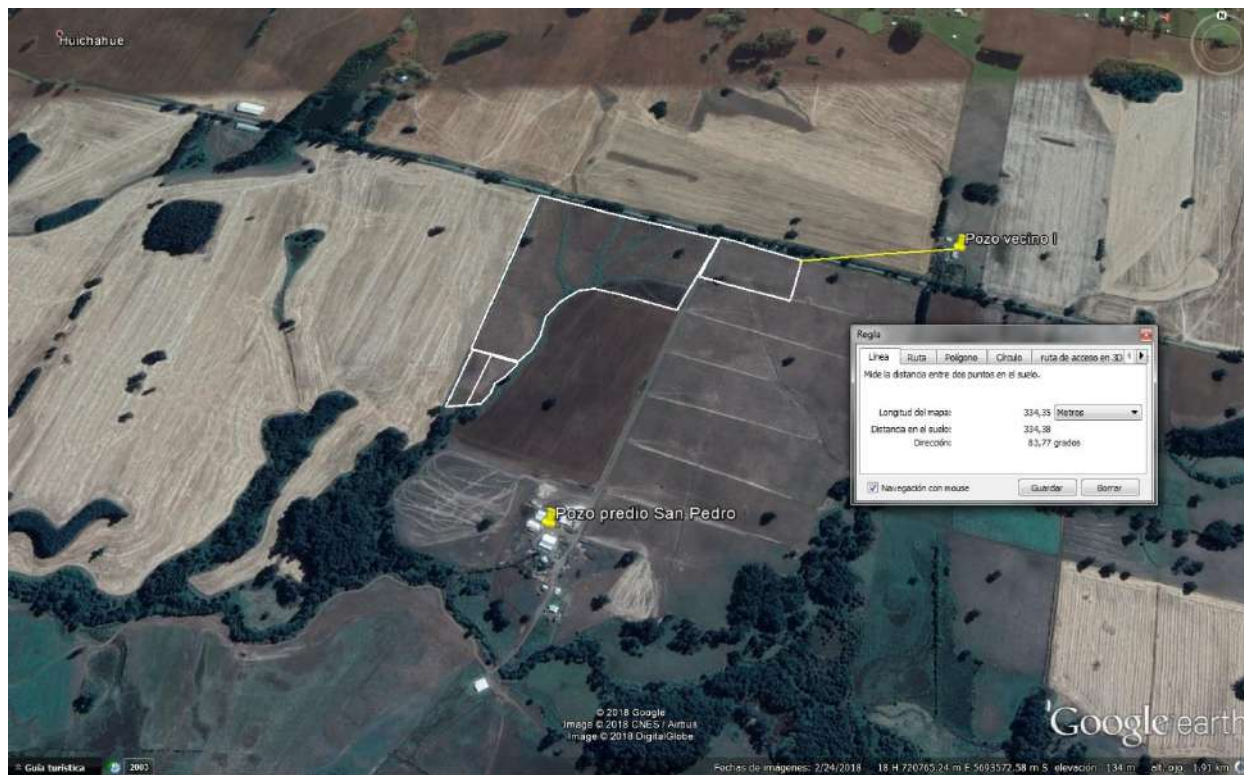
Figura nº9. Distancia pozo vecino I.

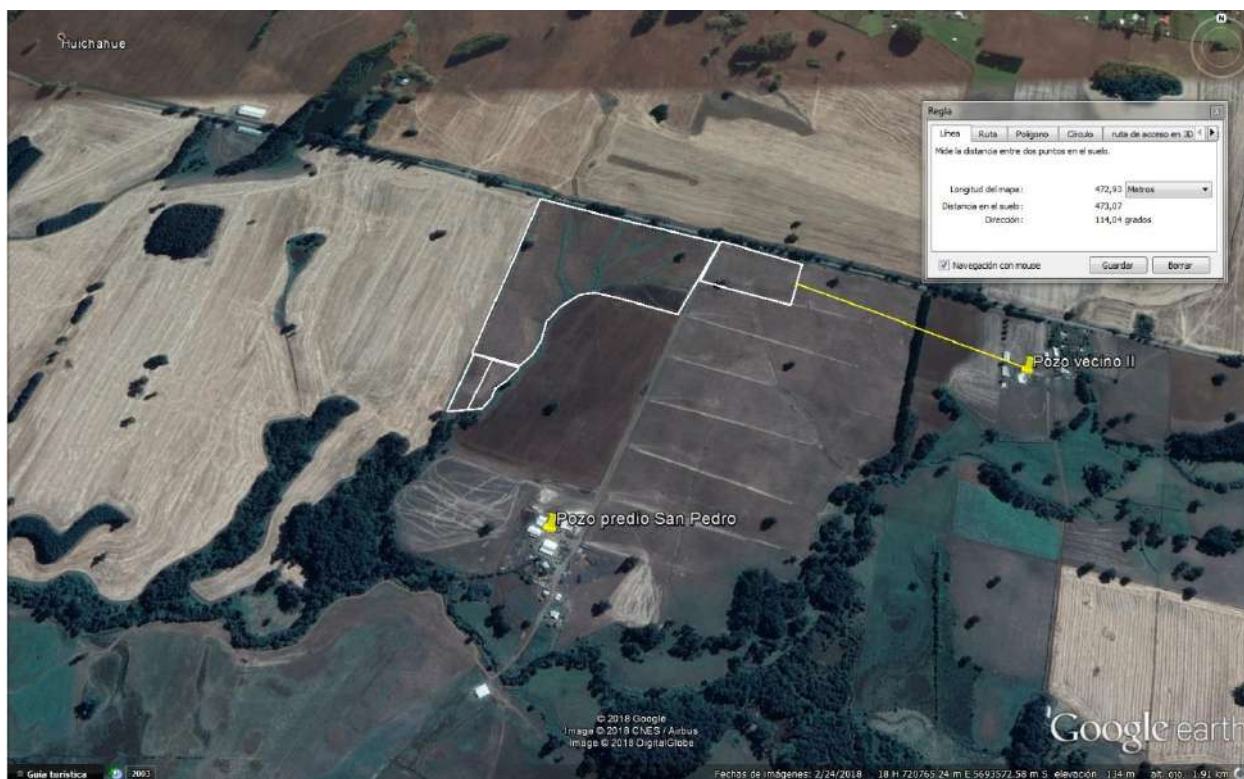
Figura nº10. Distancia Pozo vecino II.

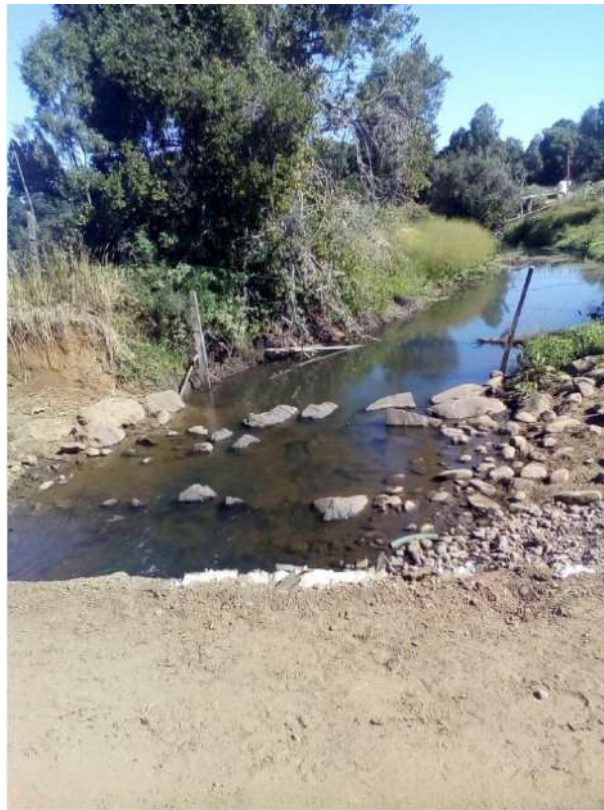
El predio cuenta con curso de agua superficial que pasa por su interior, correspondiente a un estero cuyo nombre es *Estero Cumbli*. Dicho curso de agua superficial se encuentra a más de 15 m de la zona de aplicación propuesta, por lo que se da cumplimiento al D.S 4/09, Artículo 21°, letra h).

Figura nº11. Estero Cumbli

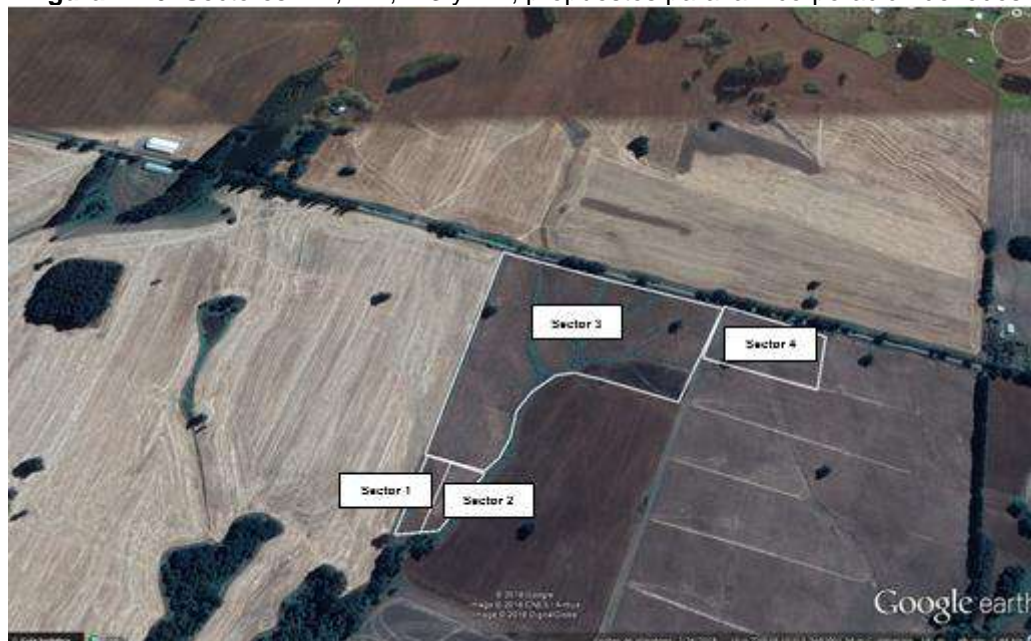
Figura n°16. Sectores n°1, n°2, n°3 y n°4, propuestos para la incorporación de lodos.

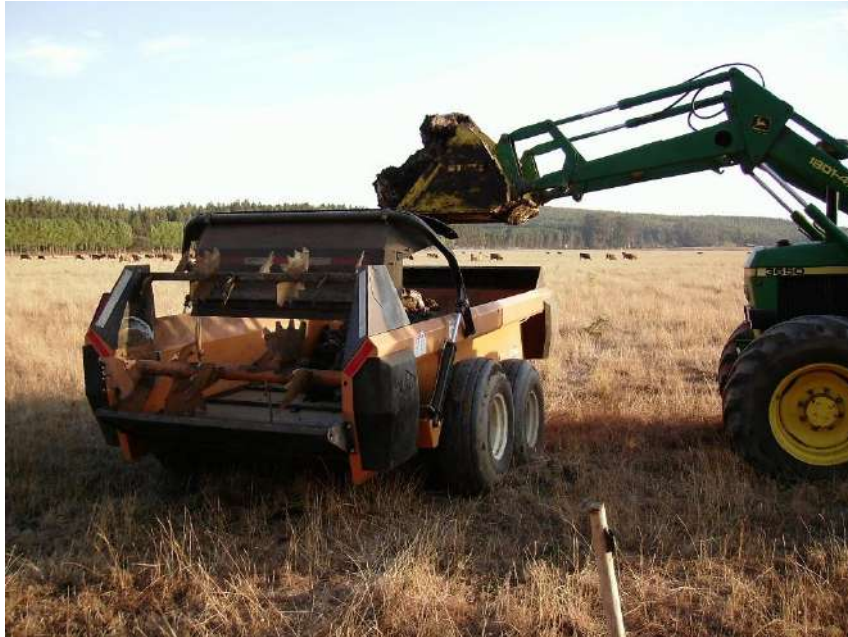
El manejo e incorporación de lodos dentro del predio se realiza utilizando pala mecánica, estercolera y rastra de disco, lo cual permite un correcto manejo, respetando todas las normas existentes para dichas faenas.

Figura nº17. Foto del tractor con estercolera utilizado en el servicio de incorporación

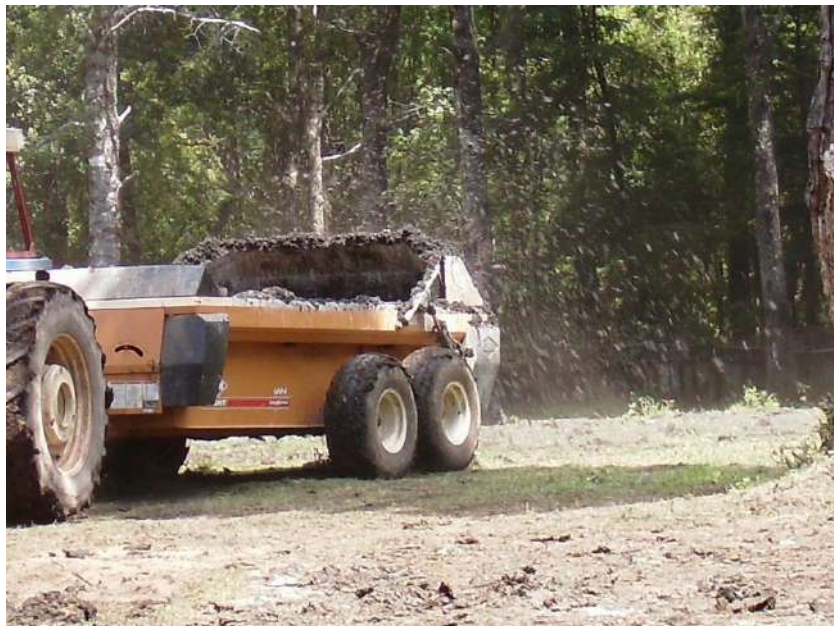
Figura nº18. Fotografía del esparcimiento homogéneo del lodo

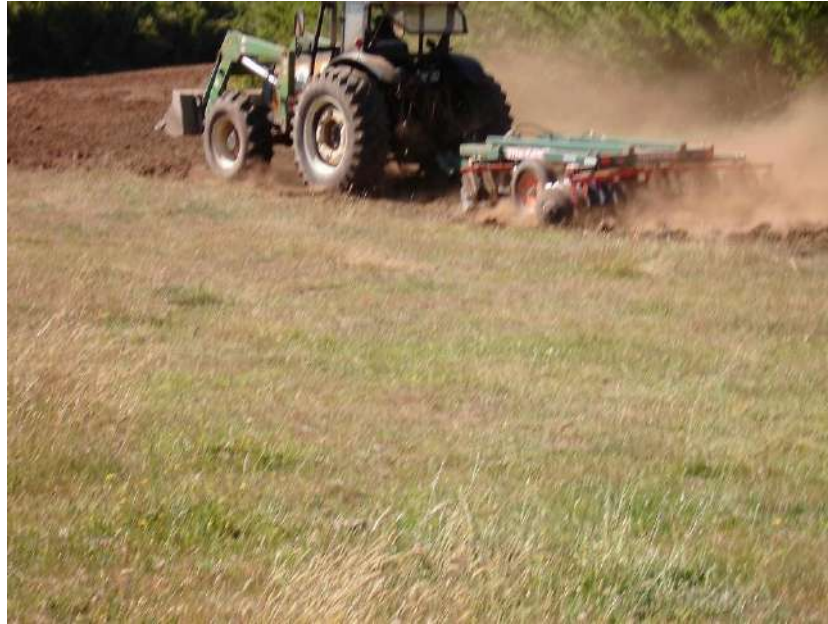
Figura nº19. Fotografía de la incorporación del lodo al suelo por medio de la rastra de disco.
