MANTOS COPPER
PROYECTO N° E40242
CARACTERIZACIÓN SUELOS COLINDANTES
A MINA MANTOS BLANCOS

ETAPA 2

INFORME N° 2

E40242-1000-DT30-RPT-0004

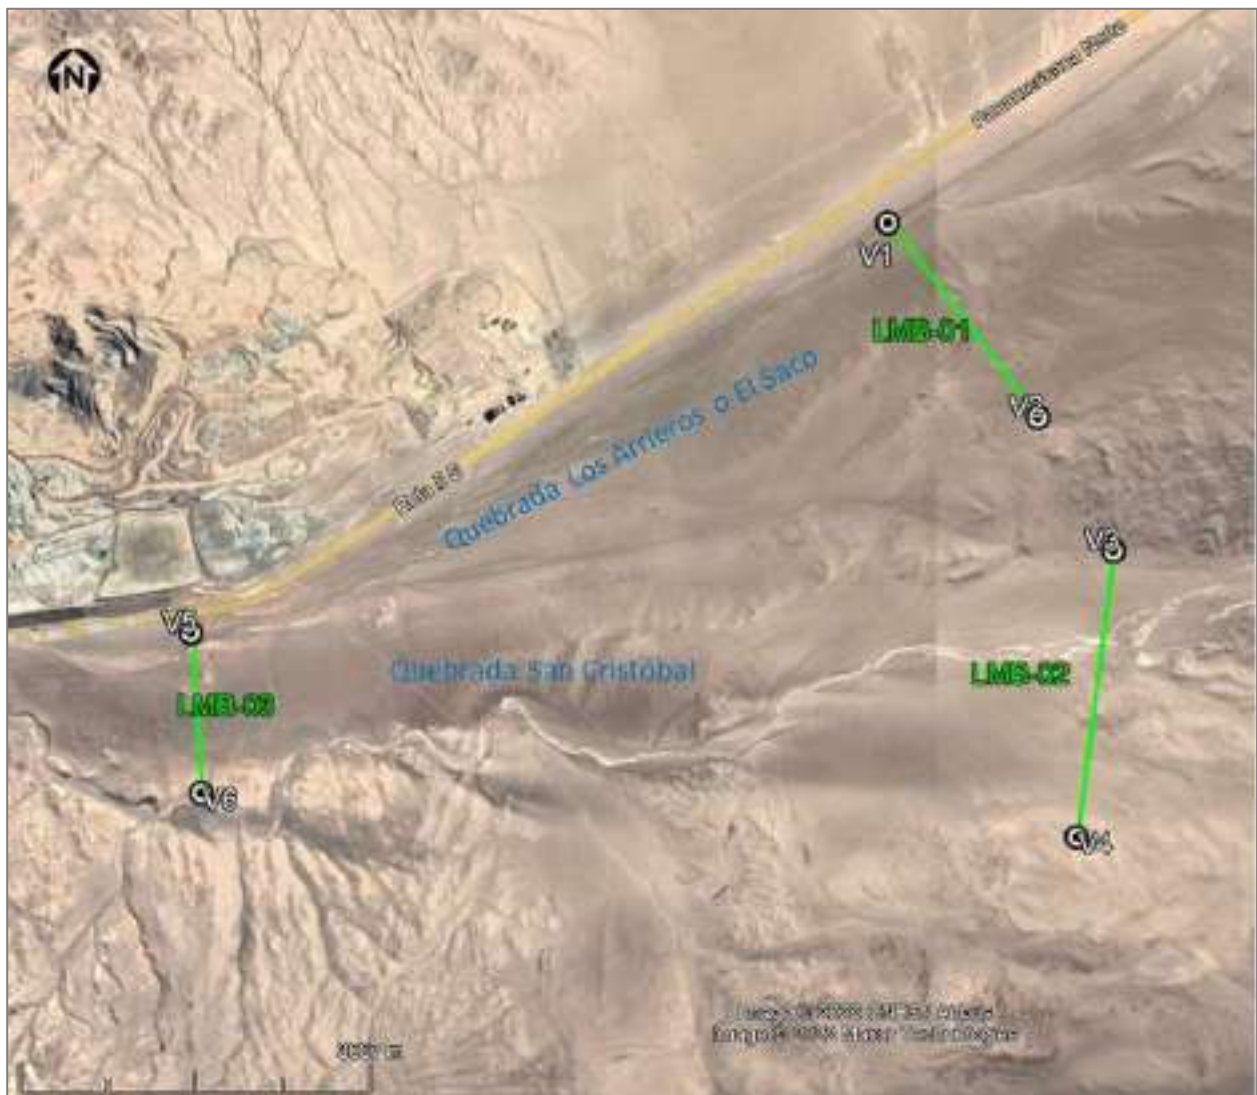
Figura 3-1. Ubicaciones de las exploraciones geofísicas

La investigación se ejecutó por medio de tres líneas geofísicas, totalizando aproximadamente 17.000 metros de investigación, que se extendieron transversalmente al valle, es decir, en dirección aproximada norte-sur, desde el sector de la Ruta 5 por el norte hasta la quebrada San Cristóbal por el sur (Figura 3-1).

La disposición de las líneas geofísicas se muestra en la Figura 3-1; cabe señalar que el trazado mostrado en la figura es aproximado pues corresponde a un promedio de los 3 tendidos topográficos paralelos levantados para investigación (Refracción sísmica/MASW, TEM y NanoTEM). Las características de las exploraciones geofísicas tales como el identificador de cada línea, el tipo de prospección, las coordenadas iniciales y finales de los vértices y la longitud de cada perfil se muestran la Tabla 3-1.

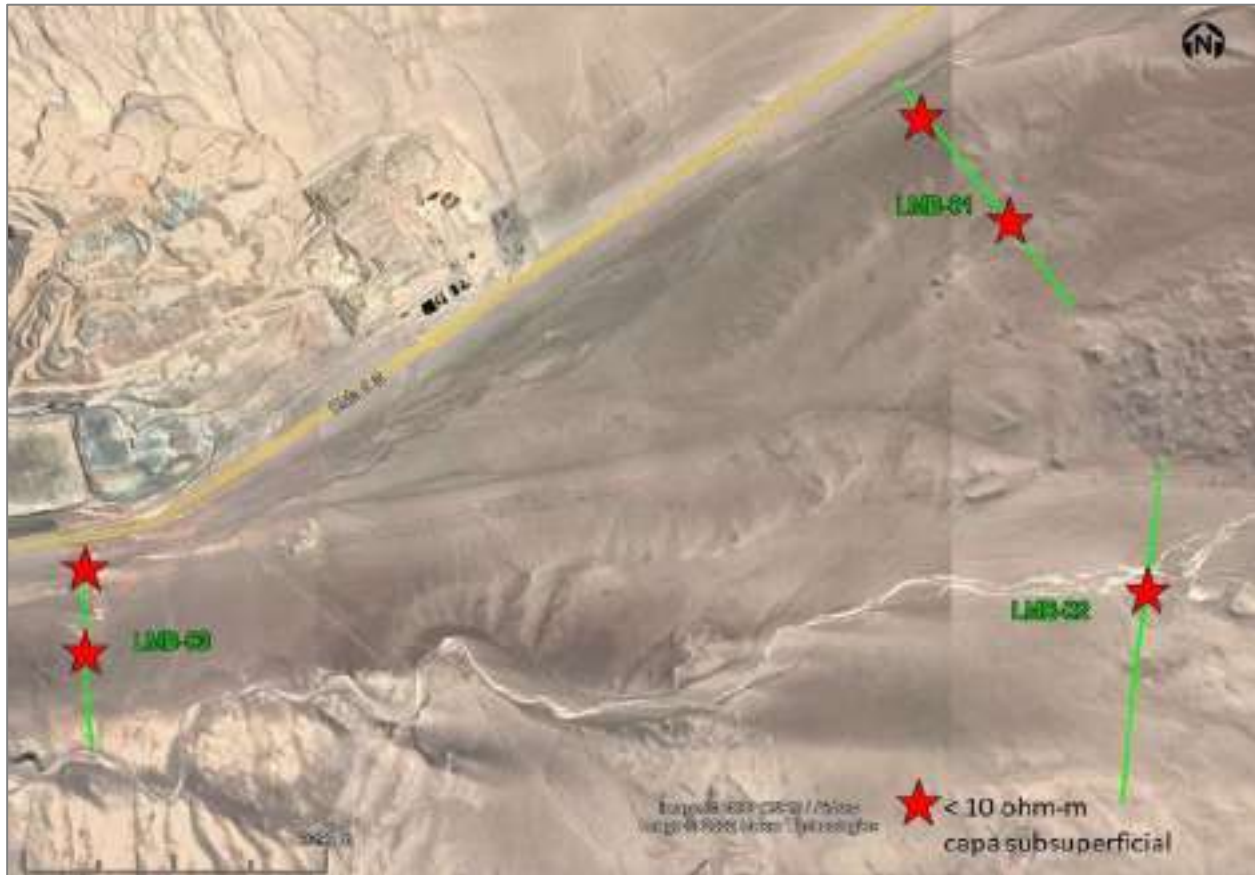
Figura 3-2. "Puntos calientes" de muy bajas resistividades

En línea con lo anterior, interesante resulta destacar que los perfiles TEM/NanoTEM no solo muestran las principales unidades estratigráficas señaladas anteriormente, una costra de caliche superficial, un sector subyacente de relativamente bajas resistividades para, en profundidad, retomar las altas resistividades, sino que en todos los perfiles se evidencian, de manera dispersa y frecuente, sectores de muy bajas resistividades, en general <10 ohm-m y a menudo incluso <5 ohm-m, lo que indudablemente estaría representando la presencia de agua o al menos de sectores saturados. Estos sectores están ubicados dentro de la segunda capa estratigráfica y normalmente inmediatamente debajo de la capa superficial. Como referencia se pueden consultar las Figuras NT1, NT2 y NT3 del Anexo A. En base a lo anterior, en la Figura 3-2 se muestra una planta esquemática donde se ubican estos sectores subsuperficiales, proyectados a la superficie, de muy bajas resistividades.
